## Tutkintaselostus

B2/2008R

# Raitiovaunujen yhteentörmäys Mäkeläkadulla Helsingissä 13.6.2008

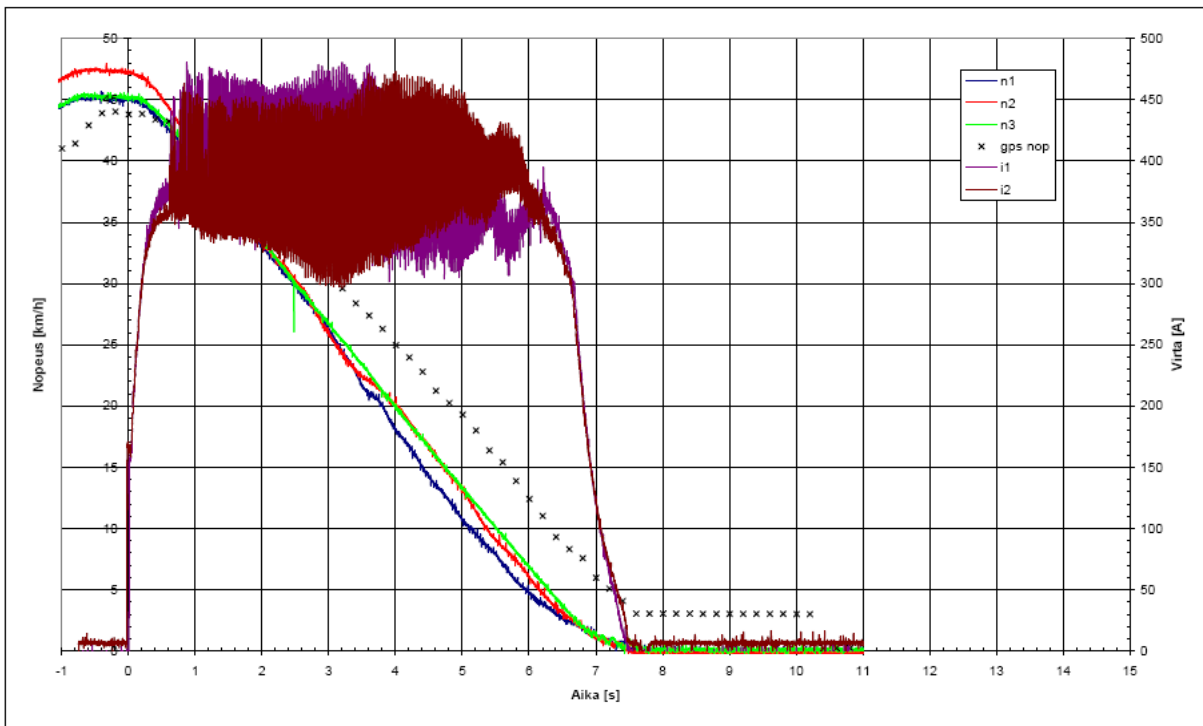
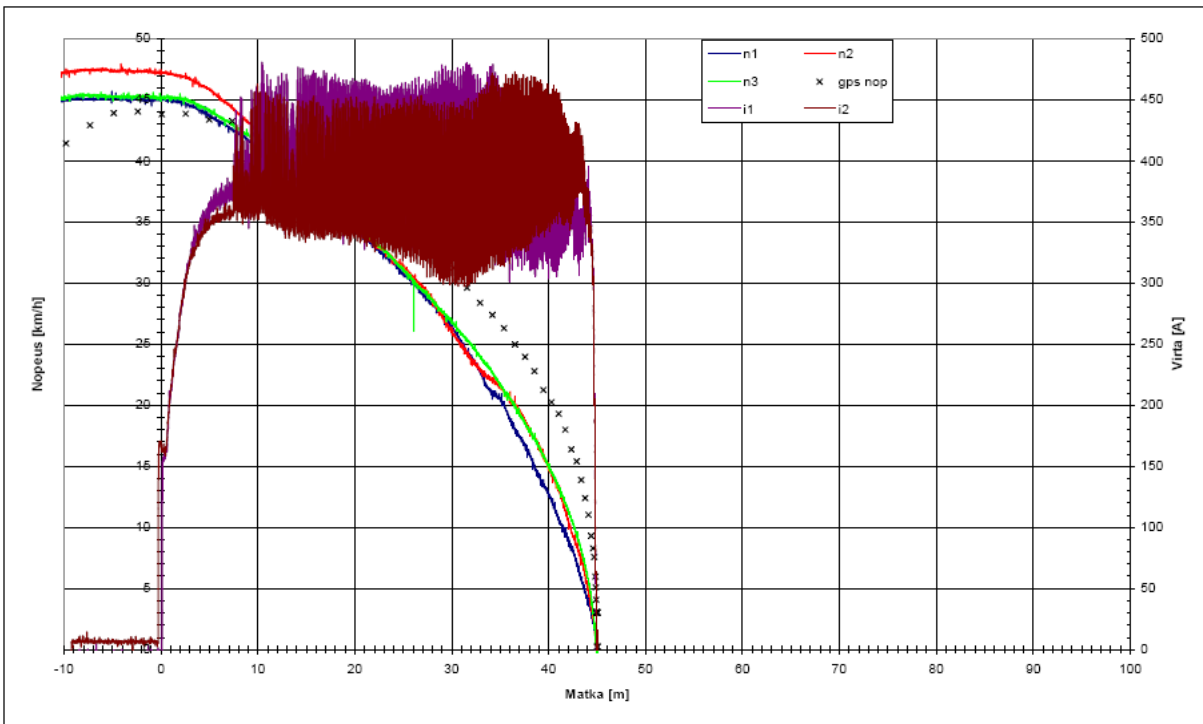
Koe 16. Ajettiin lenkki varikon ympäri, puhdistettiin pyöriä. Täysivoimainen sähköjarrutus nopeudesta 40 km/h. Ei luistoja.

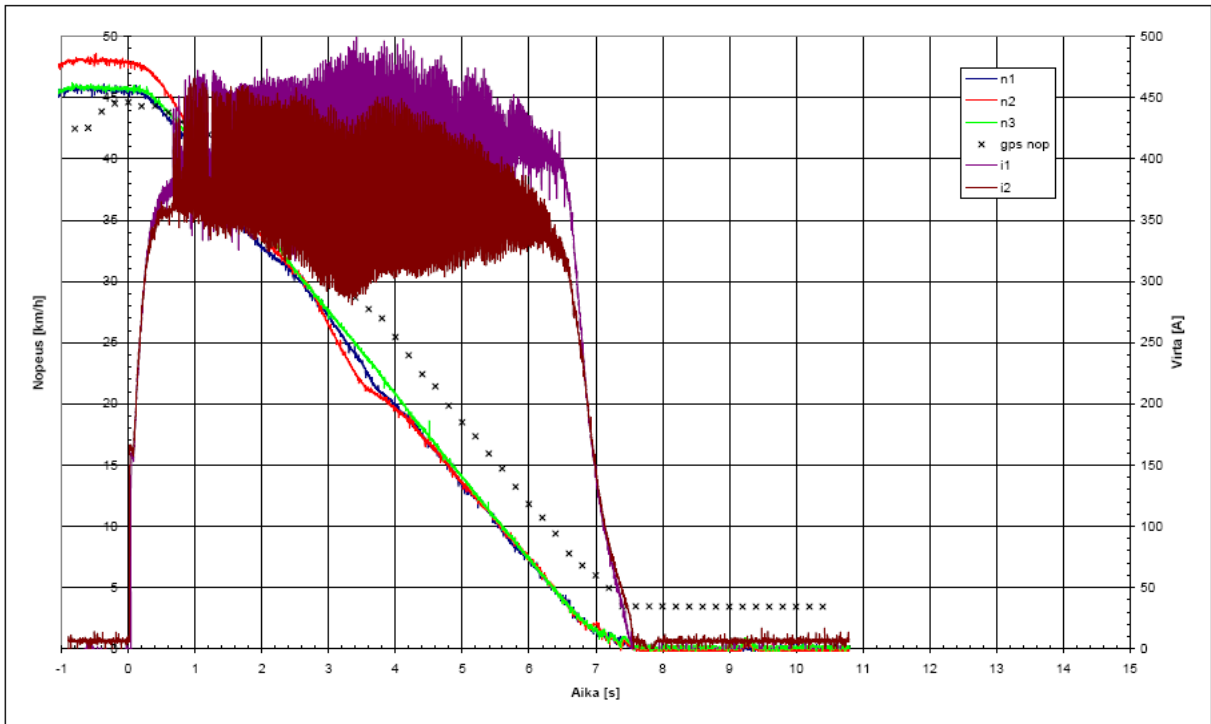
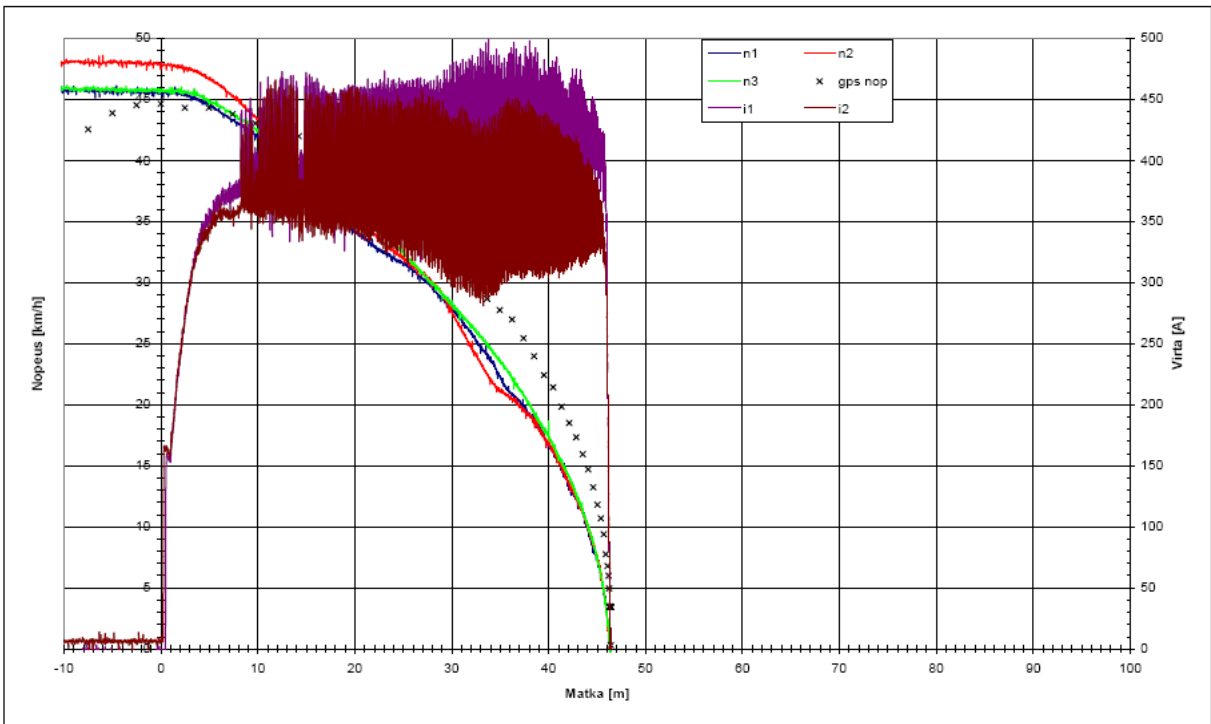
Koe 17. Harjattiin hiekka pois kiskoilta ja liukastettiin uudelleen 5 % nesteellä. Täysivoimainen sähköjarrutus nopeudesta 40 km/h. Ei luistoja.

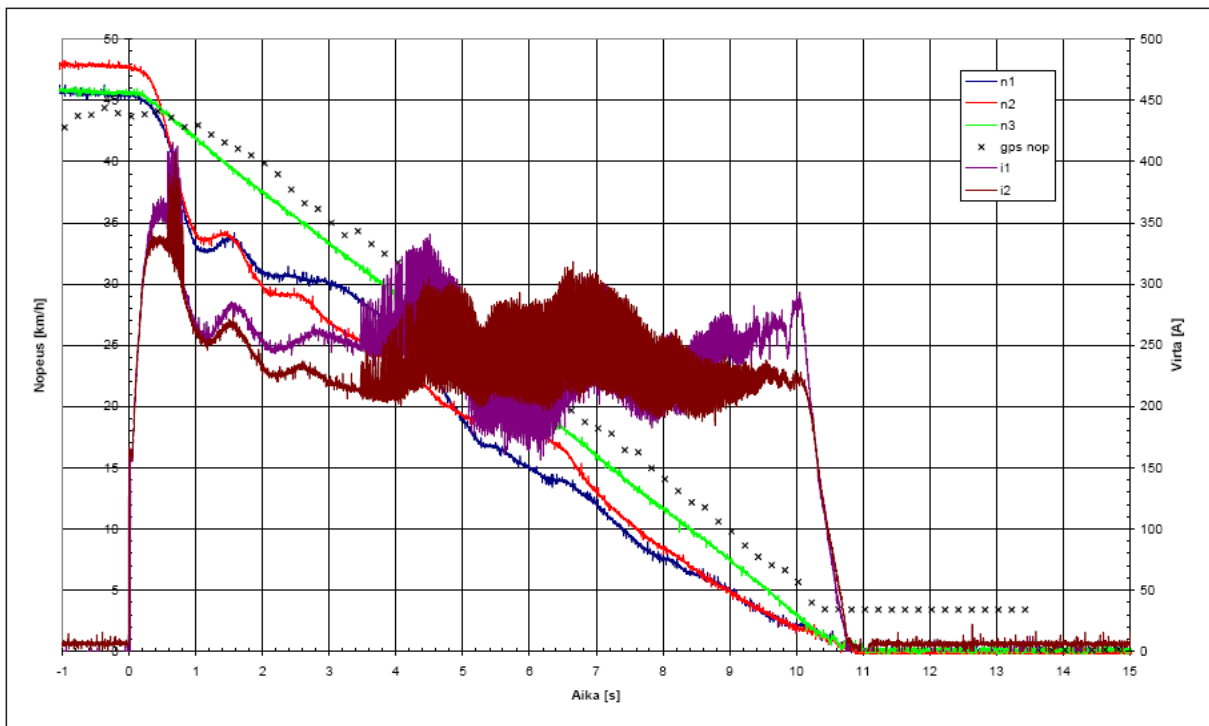
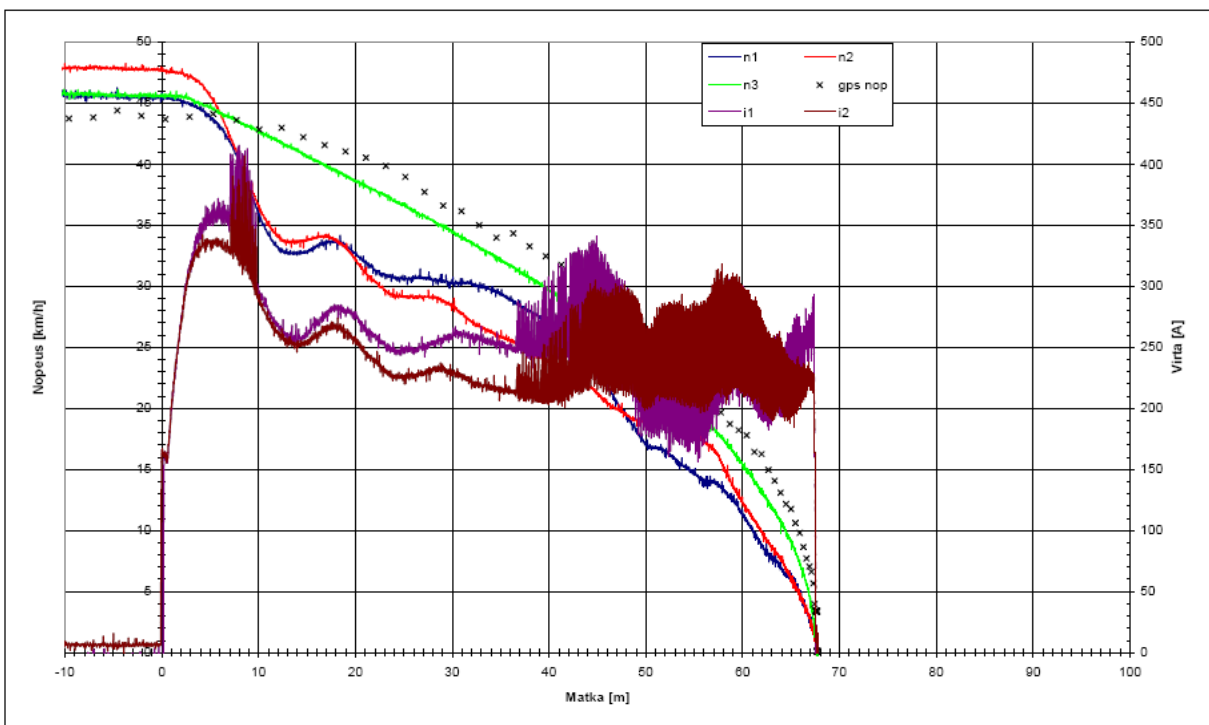
Koe 19. Harjattiin hiekka pois kiskoilta ja liukastettiin uudelleen 5 % nesteellä. Täysivoimainen sähköjarrutus nopeudesta 40 km/h. Luistaa hieman.

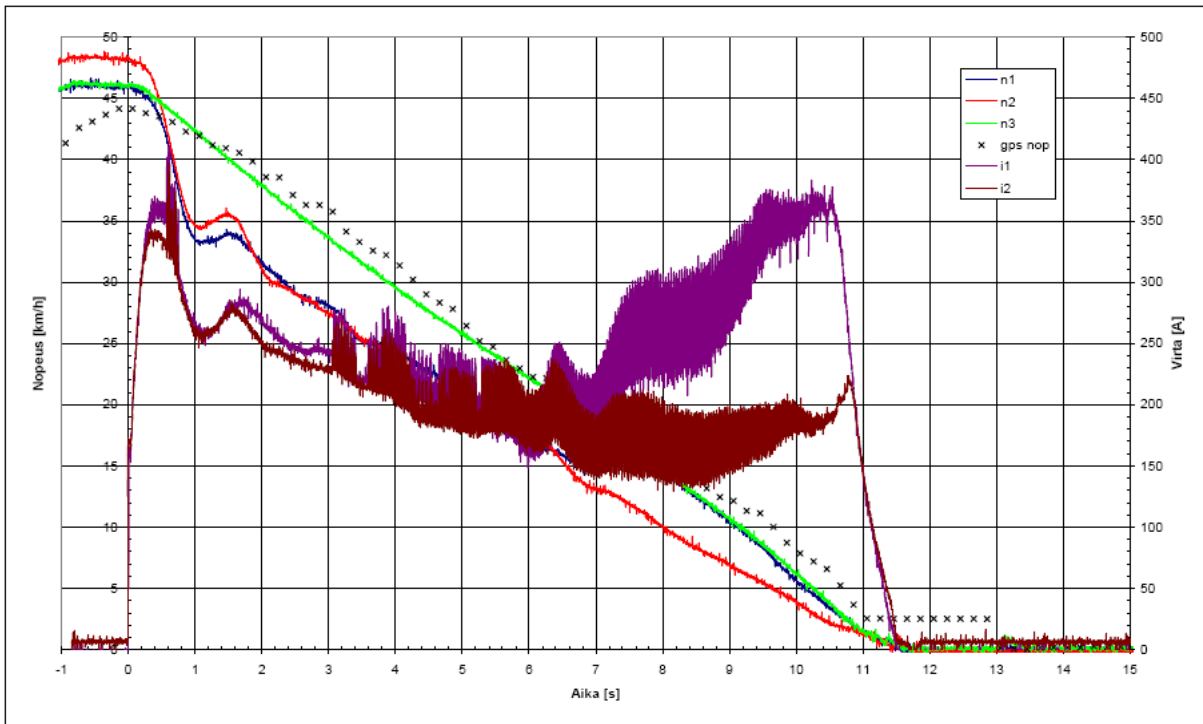
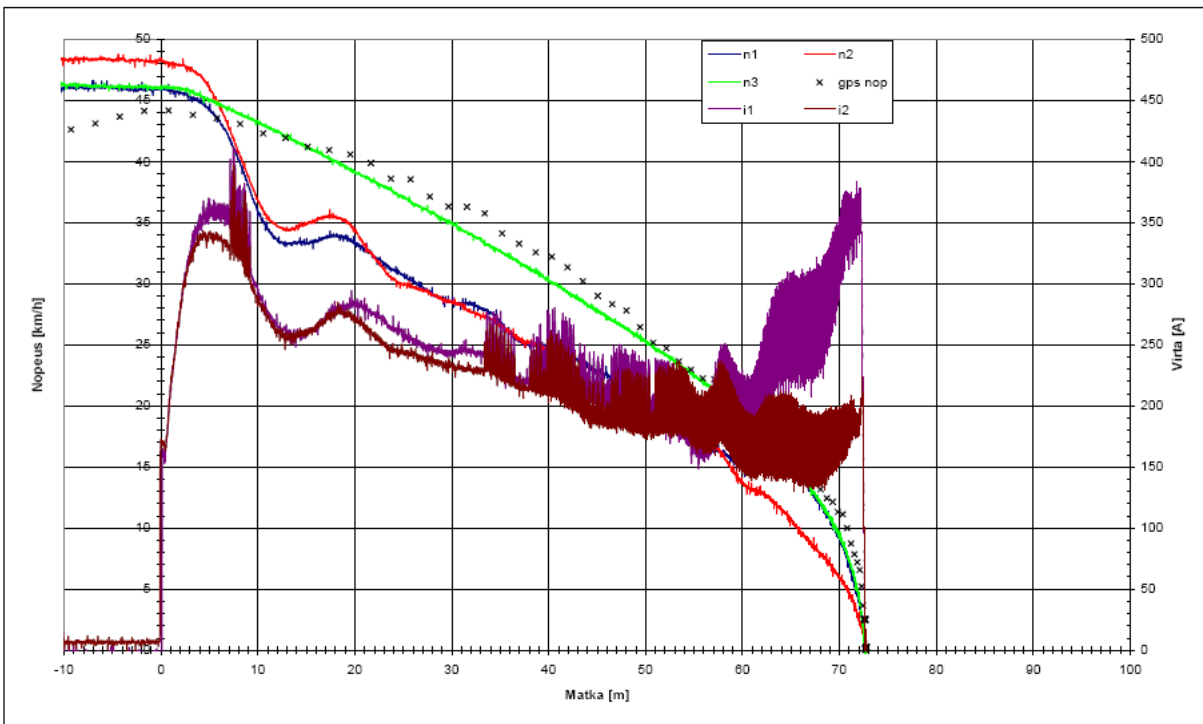
Koe 20. Harjattiin hiekka pois kiskoilta ja liukastettiin uudelleen 5 % nesteellä. Täysivoimainen sähköjarrutus nopeudesta 40 km/h. Luistaa hieman.

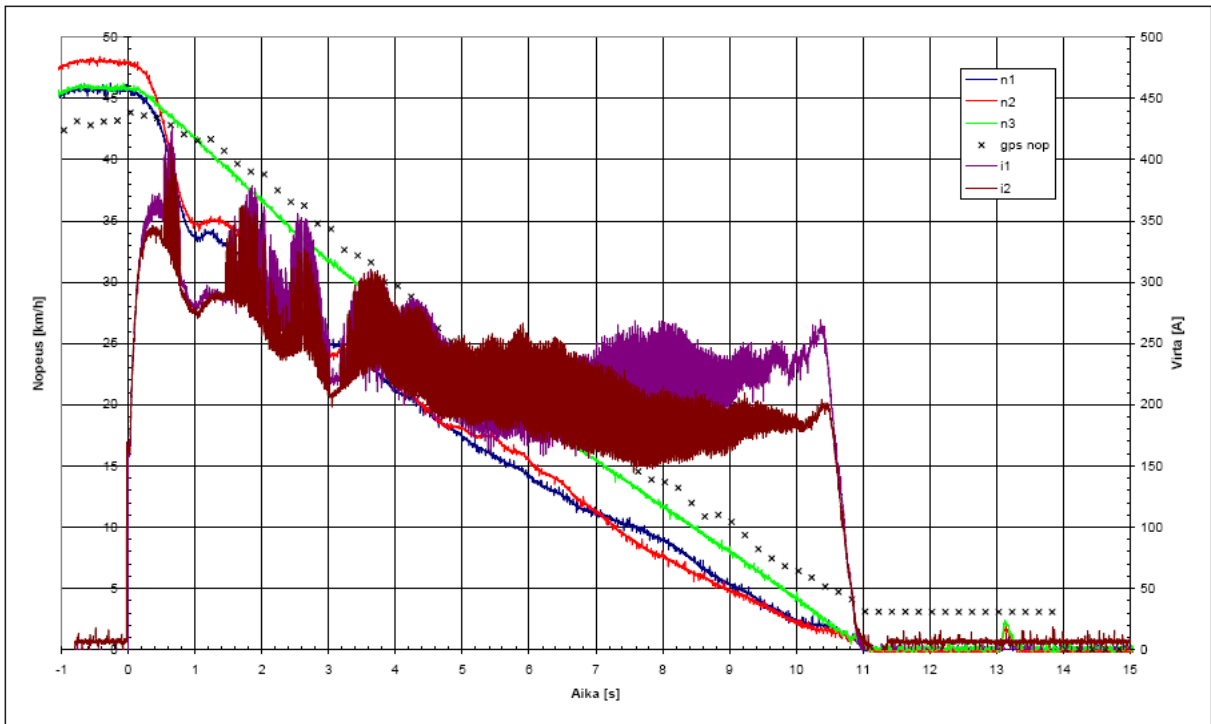
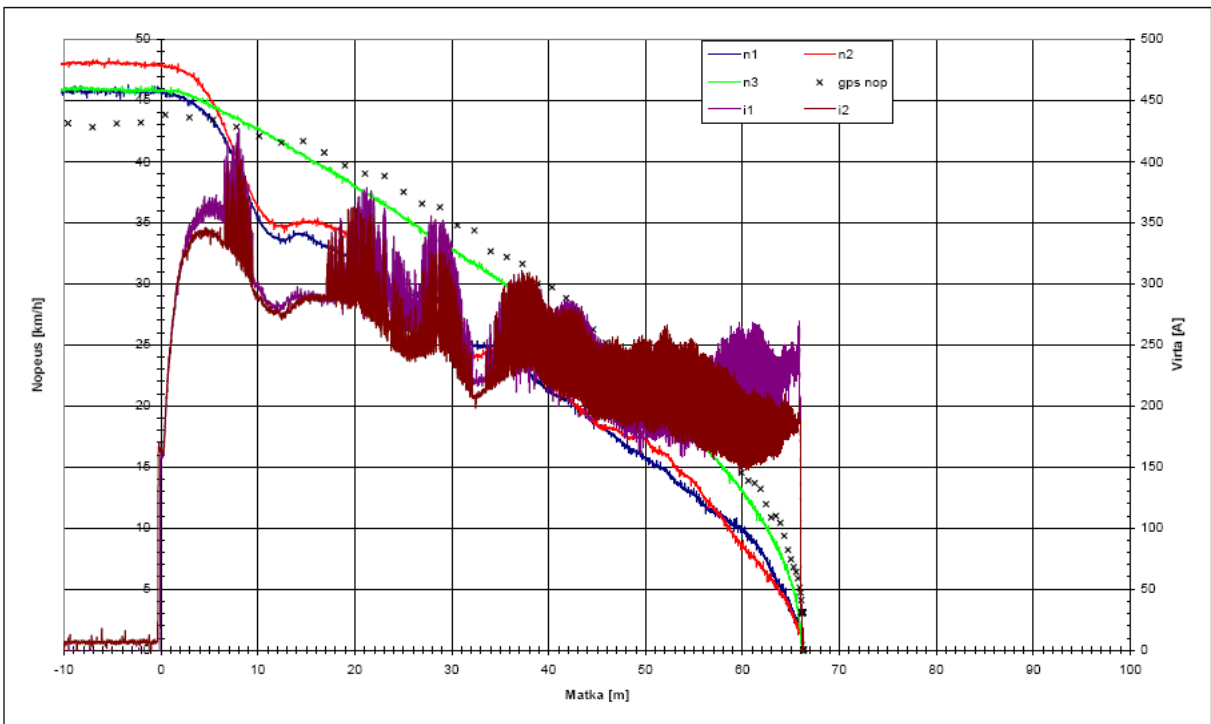
Koe 21. Harjattiin hiekka pois kiskoilta ja liukastettiin uudelleen. Täysivoimainen sähköjarrutus nopeudesta 40 km/h. Luistaa hieman, luistonesto toimii normaalisti.

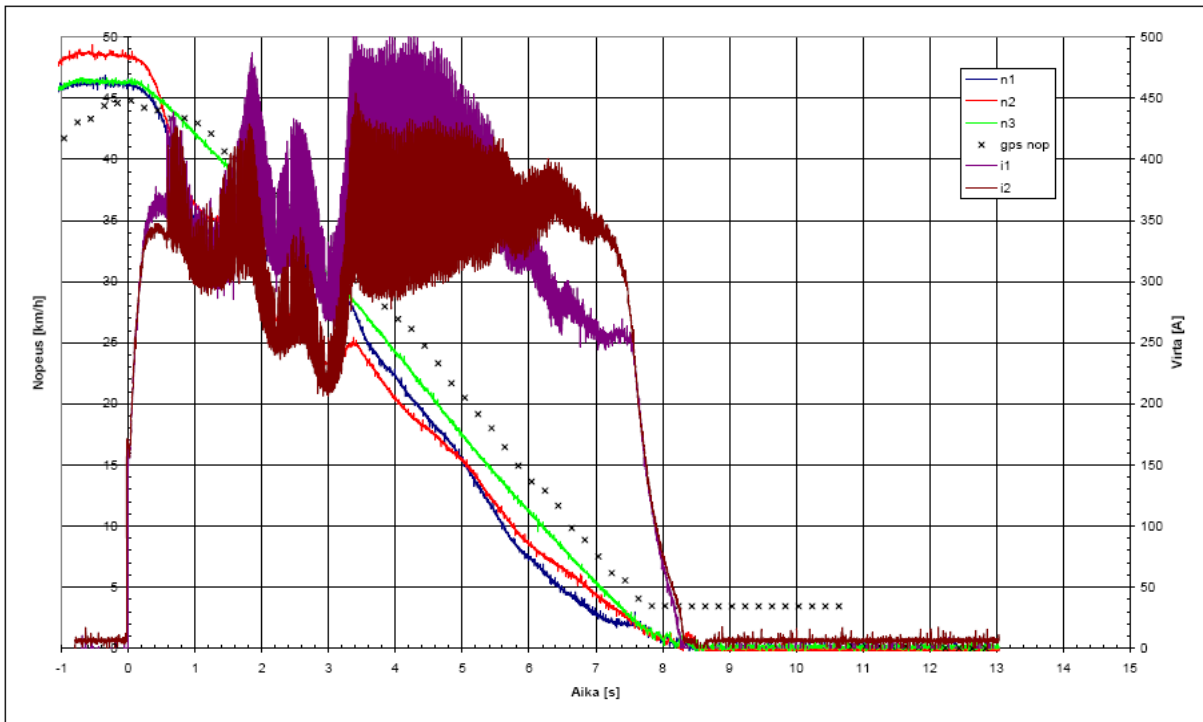
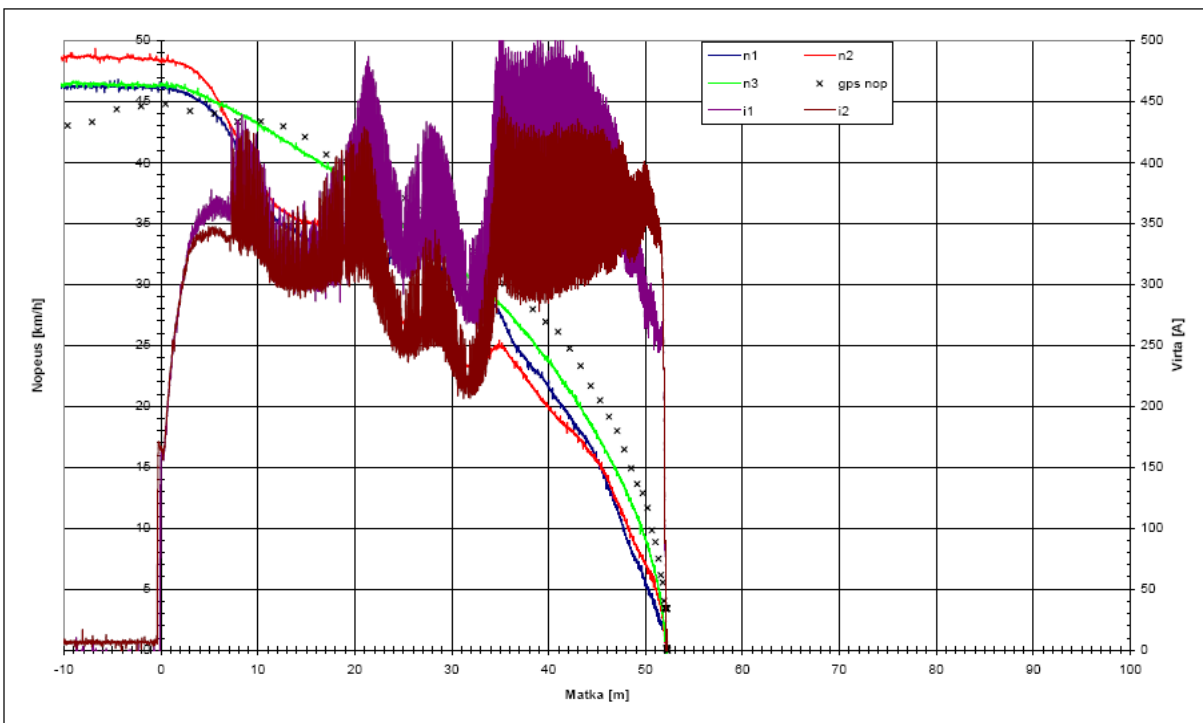
Koe 22. Kiskon liukastus 5 % liuksella Grojet 260 jarrutusalueella 15–40 m. Täysivoimainen sähköjarrutus nopeudesta 40 km/h. Selkeää luistoa.

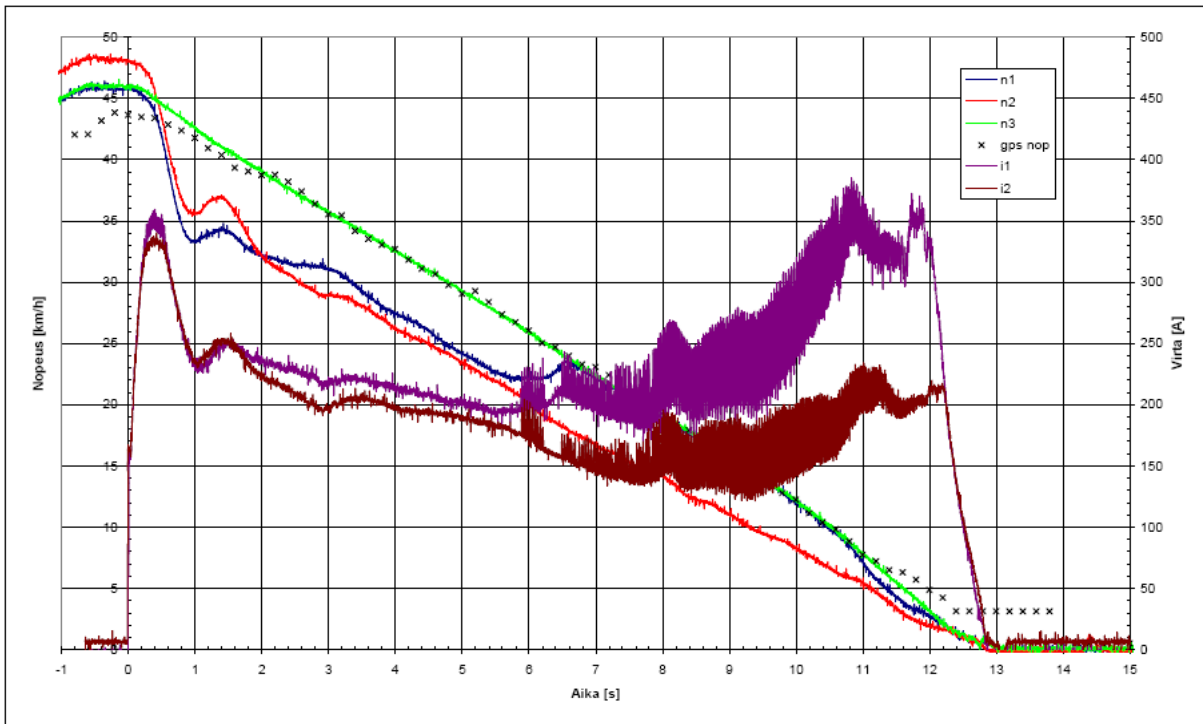
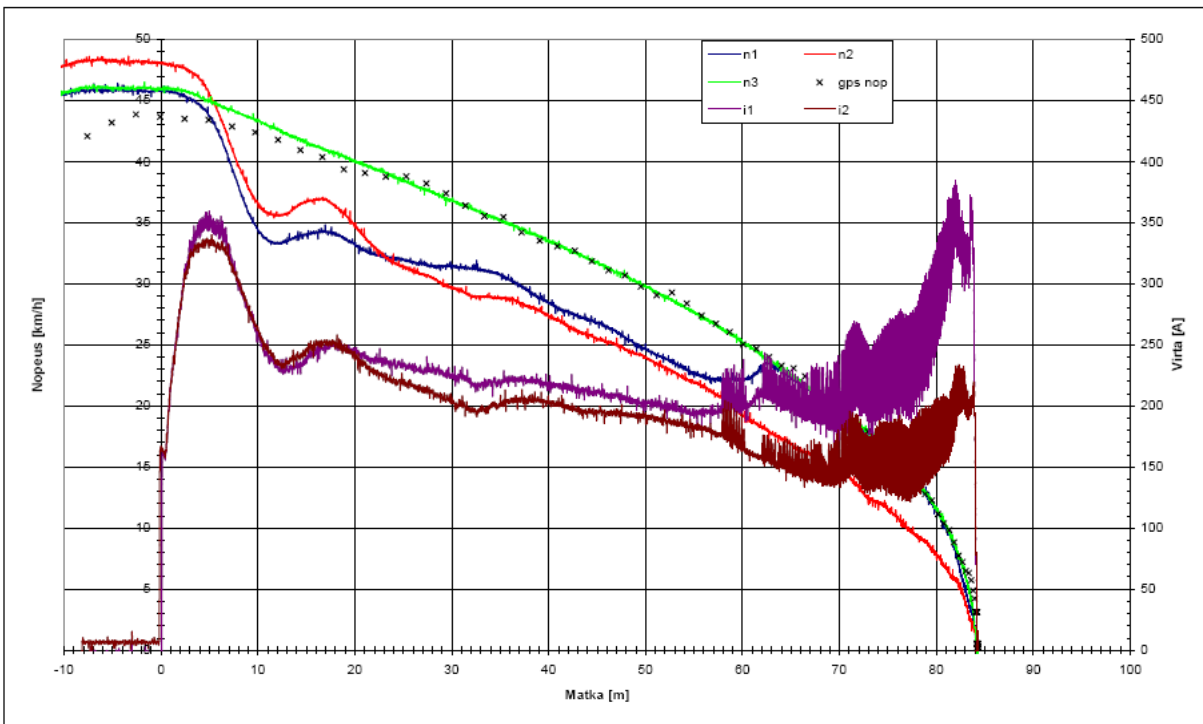
Koe 23. Kiskon liukastus 5 % liuksella Grojet 260 jarrutusalueella 15–40 m. Täysivoimainen sähköjarrutus nopeudesta 40 km/h. Selkeää luistoa.

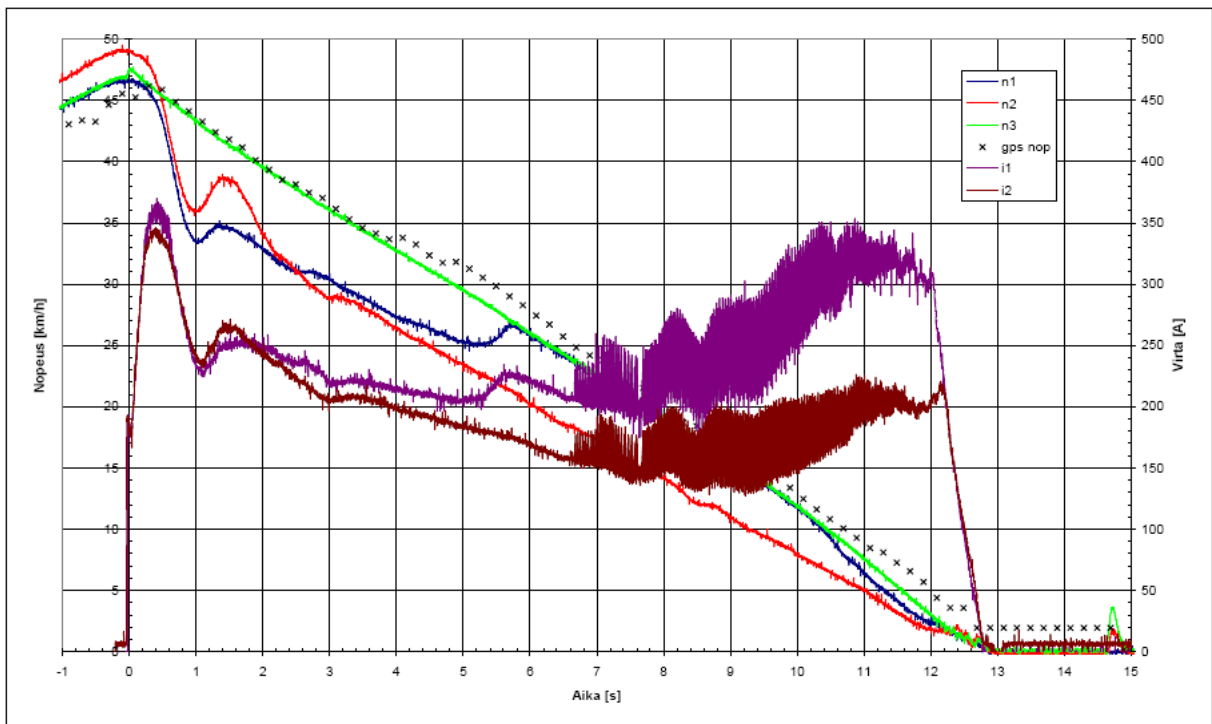
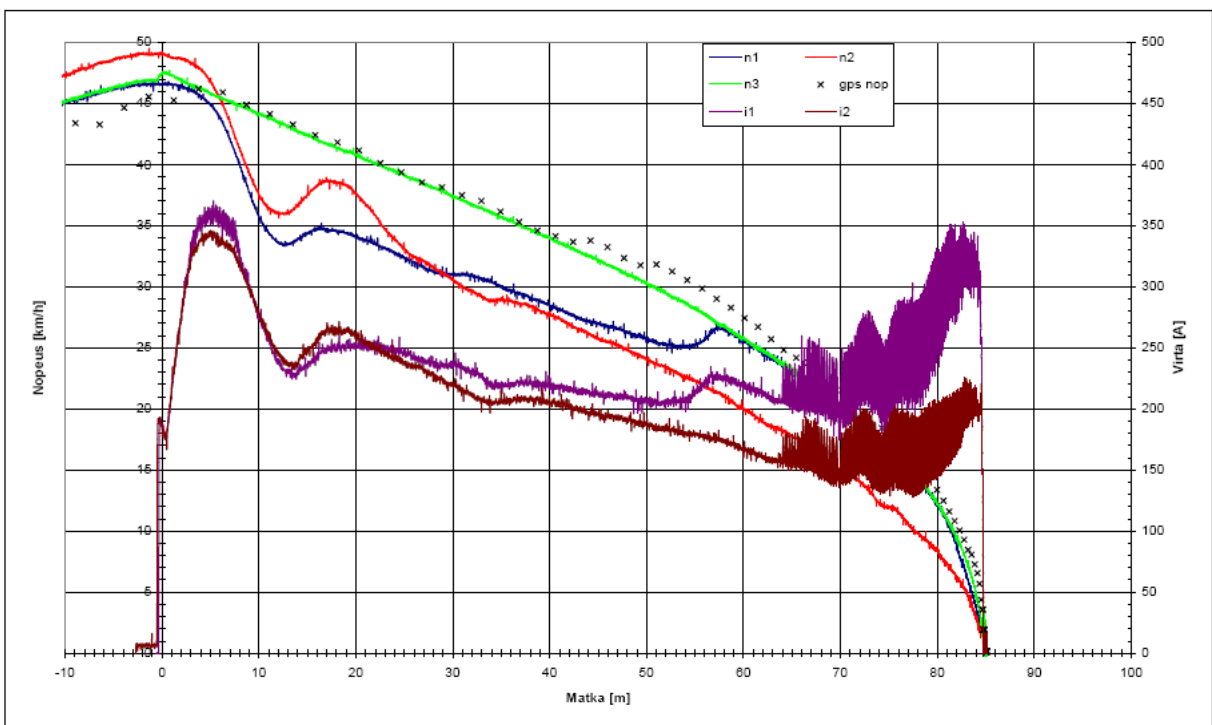
Koe 24. Kiskon liukastus 5 % liuksella Grojet 260 jarrutusalueella 15–40 m. Täysivoimainen sähköjarrutus nopeudesta 40 km/h. Luistoa.

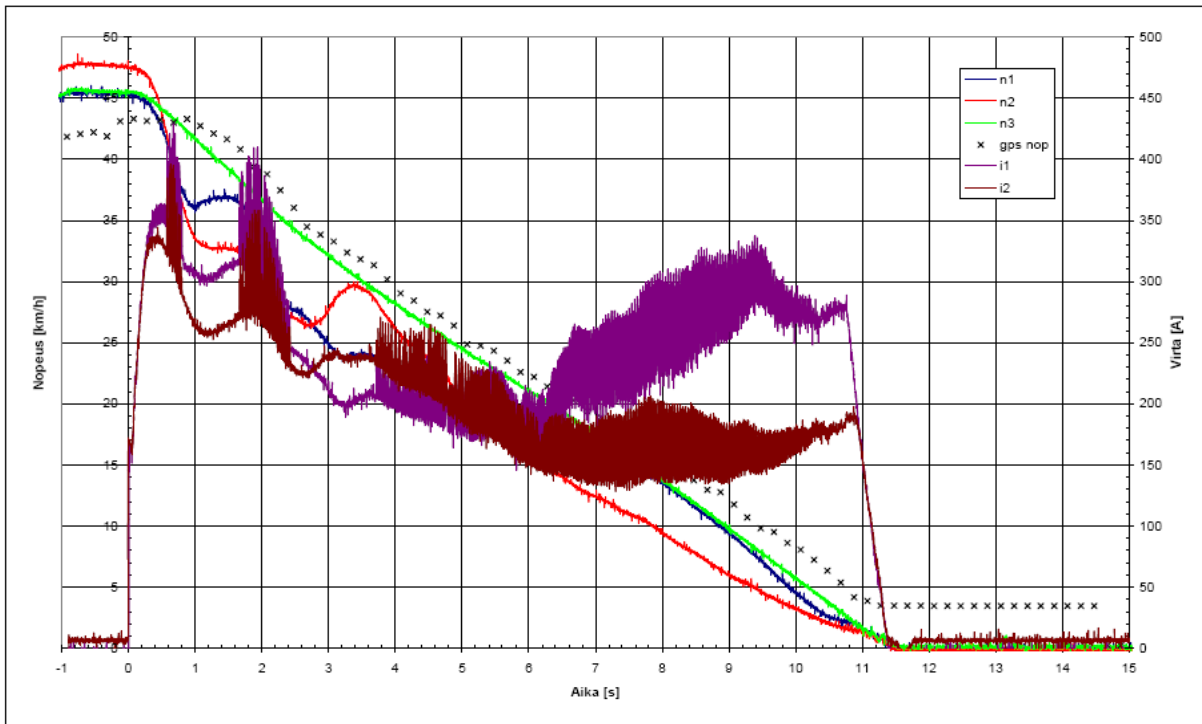
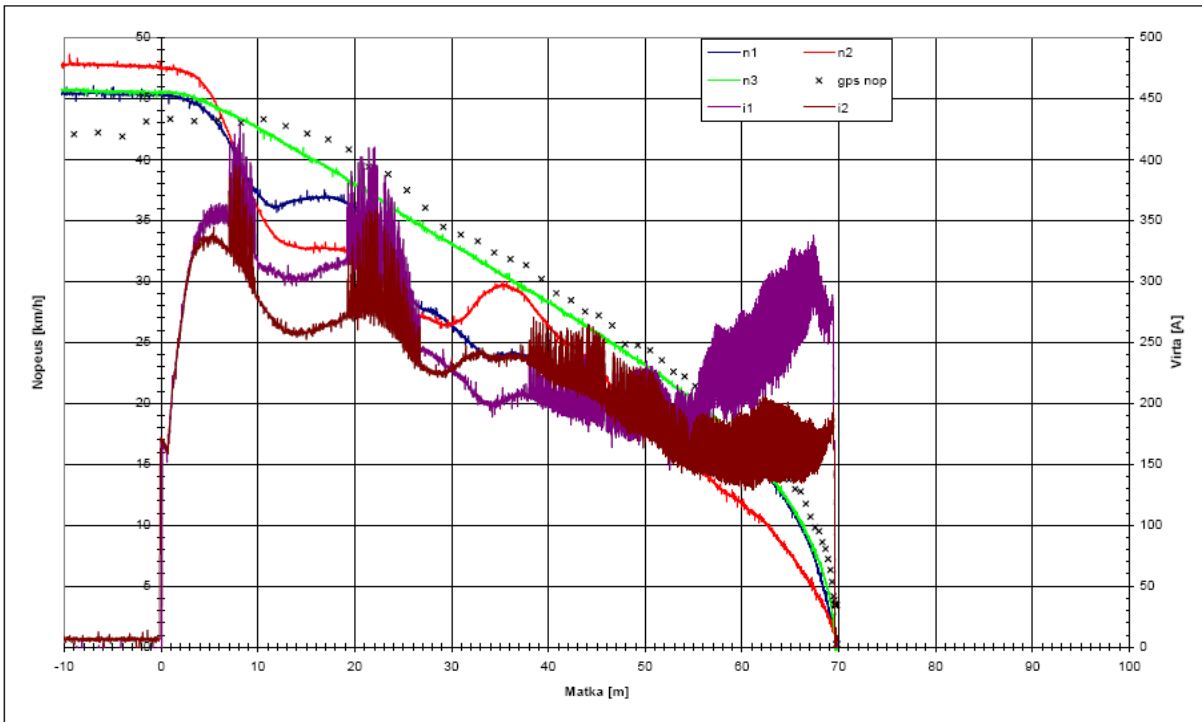
Koe 25. Kiskon liukastus 5 % liuksella Grojet 260 jarrutusalueella 15–40 m. Täysivoimainen sähköjarrutus nopeudesta 40 km/h.

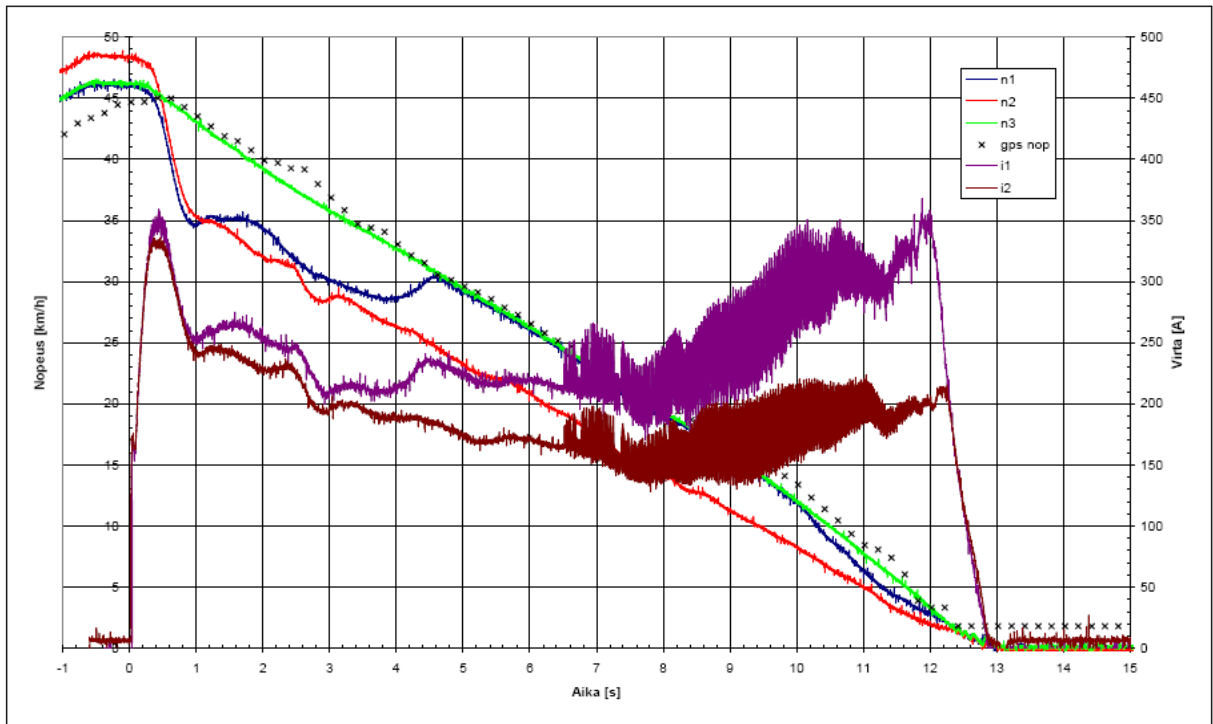
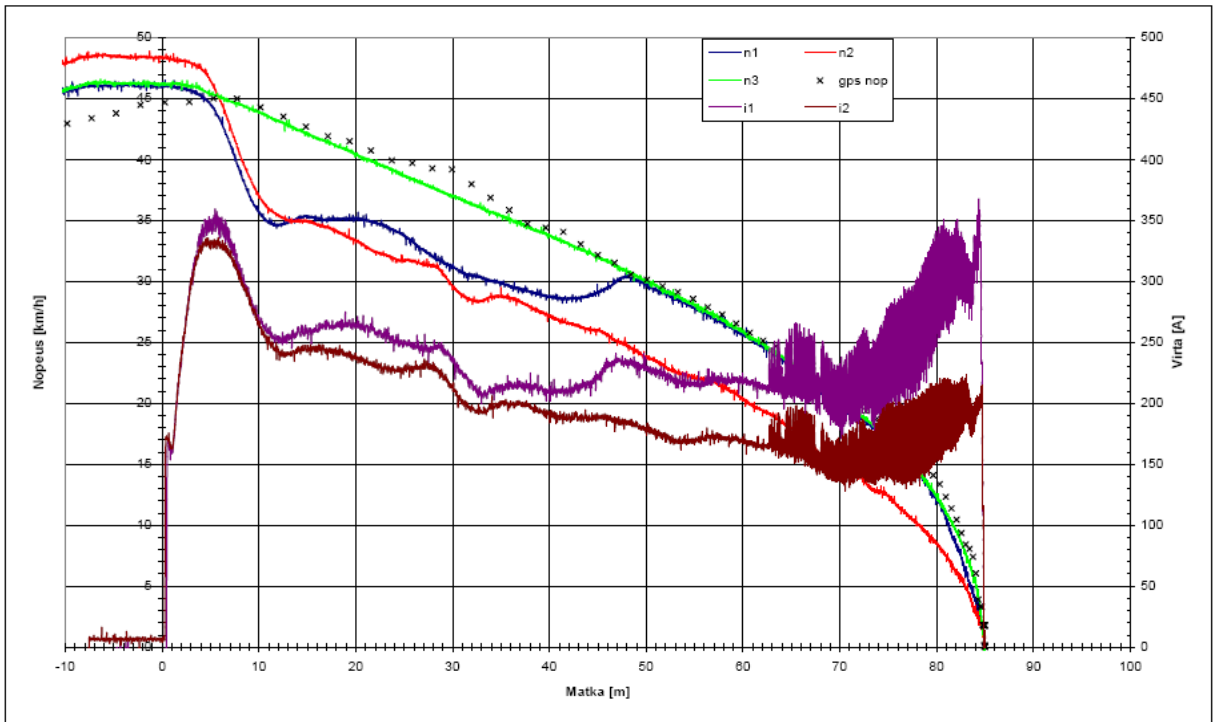
Koe 26. Kiskon liukastus 5 % liuksella Grojet 260 jarrutusalueella 0–40 m. Täysivoimainen sähköjarrutus nopeudesta 40 km/h. Pientä luistoa.

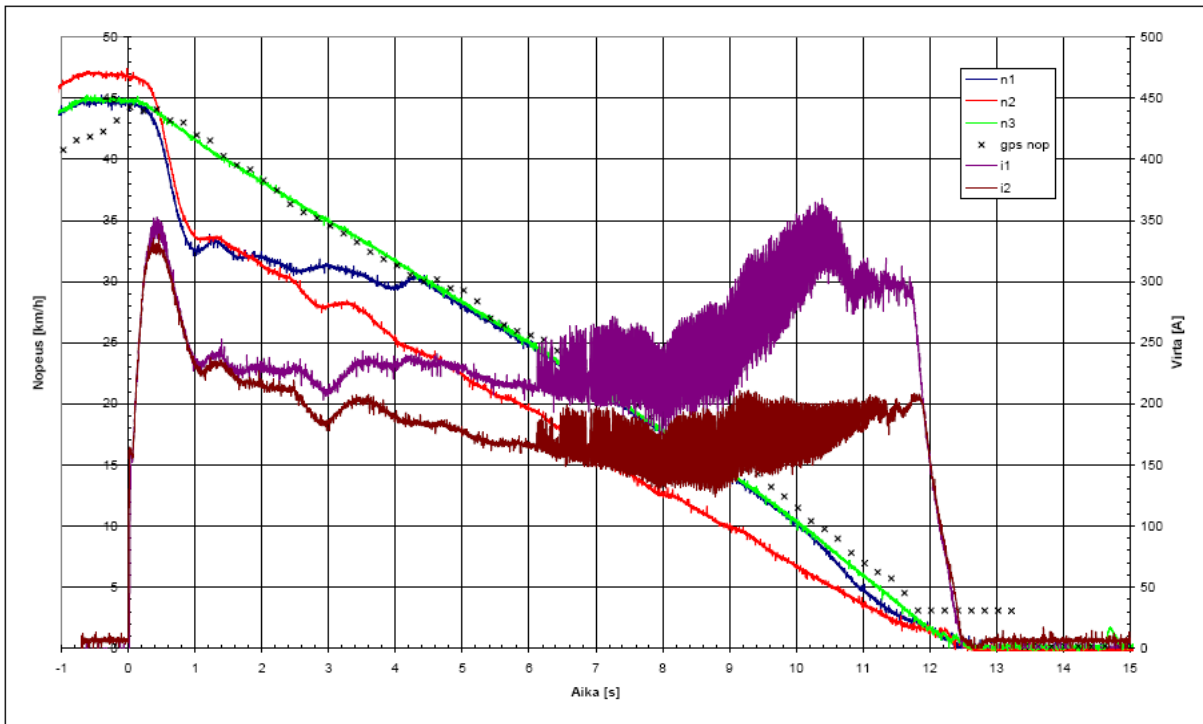
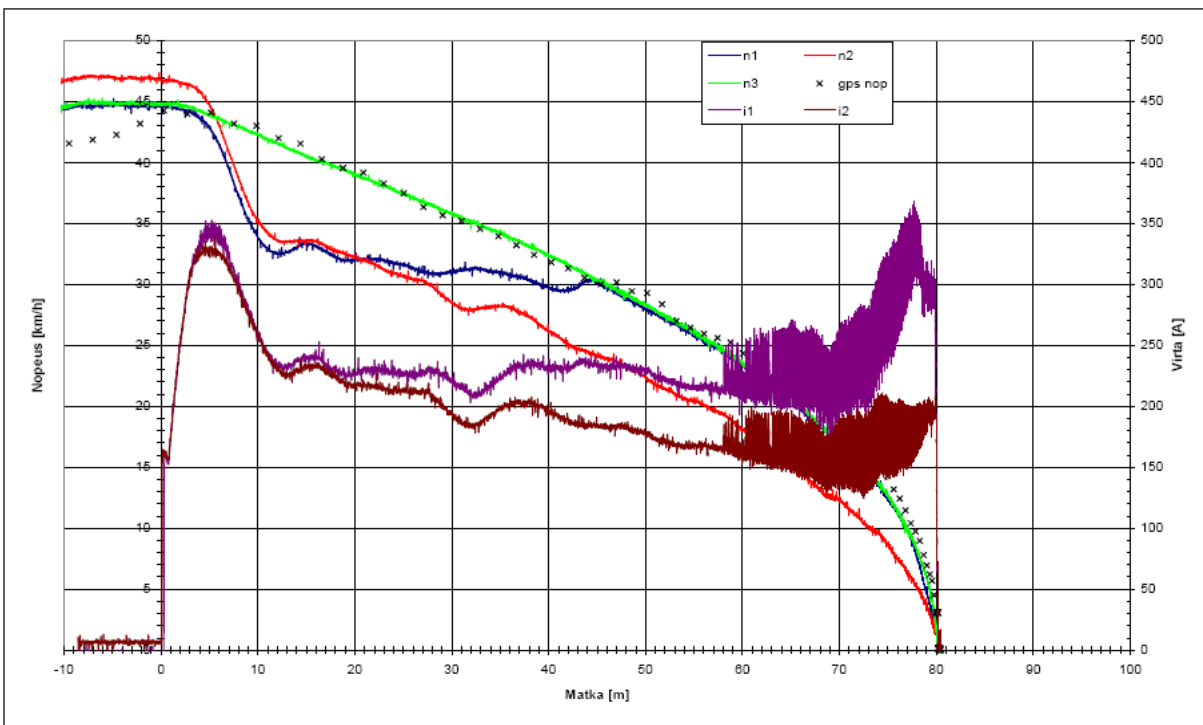
Koe 27. Kiskon liukastus 5 % liuksella Grojet 260 jarrutusalueella 0–40 m. Täysivoimainen sähköjarrutus nopeudesta 40 km/h. Pientä luistoa.

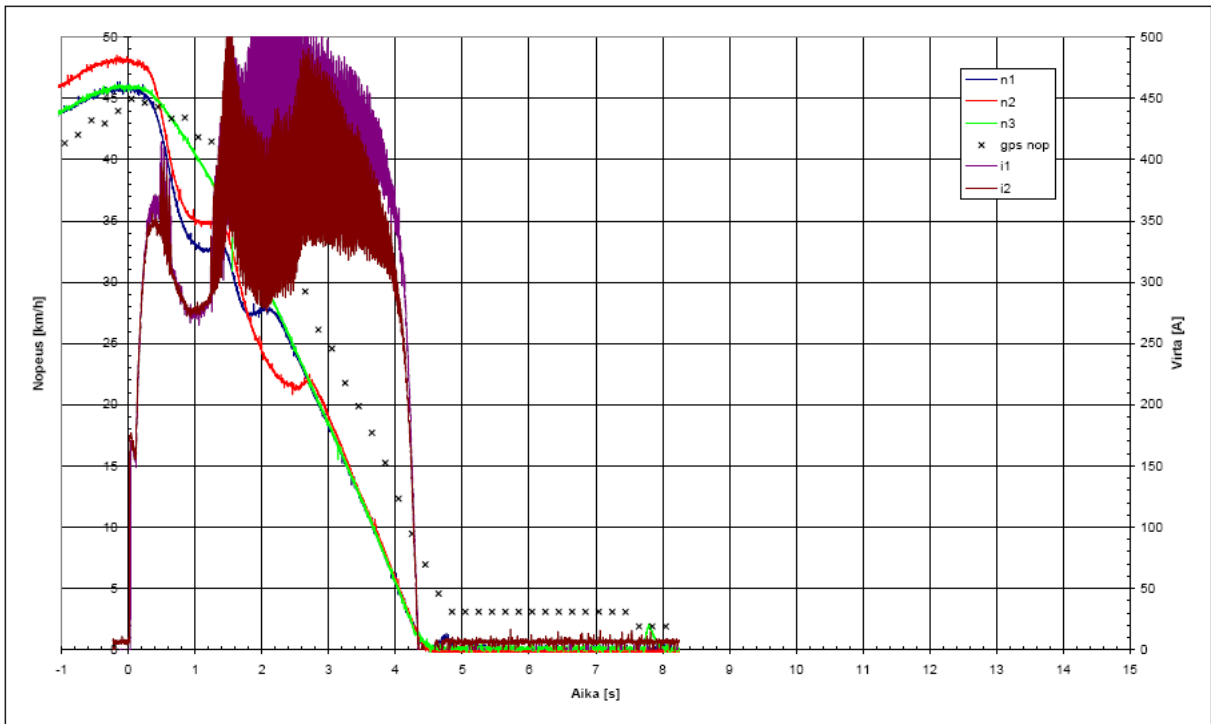
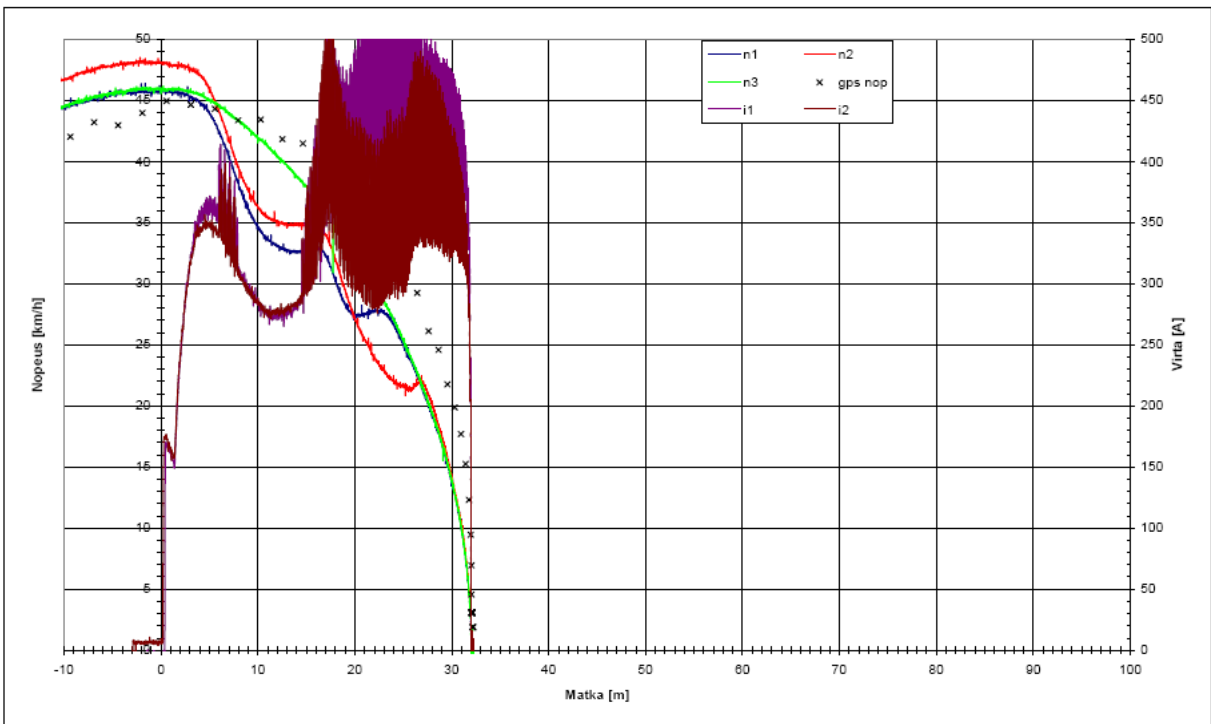
Koe 28. Kiskon liukastus 5 % liuksella Grojet 260 jarrutusalueella 0–40 m. Täysivoimainen sähköjarrutus nopeudesta 40 km/h. Pientä luistoa.

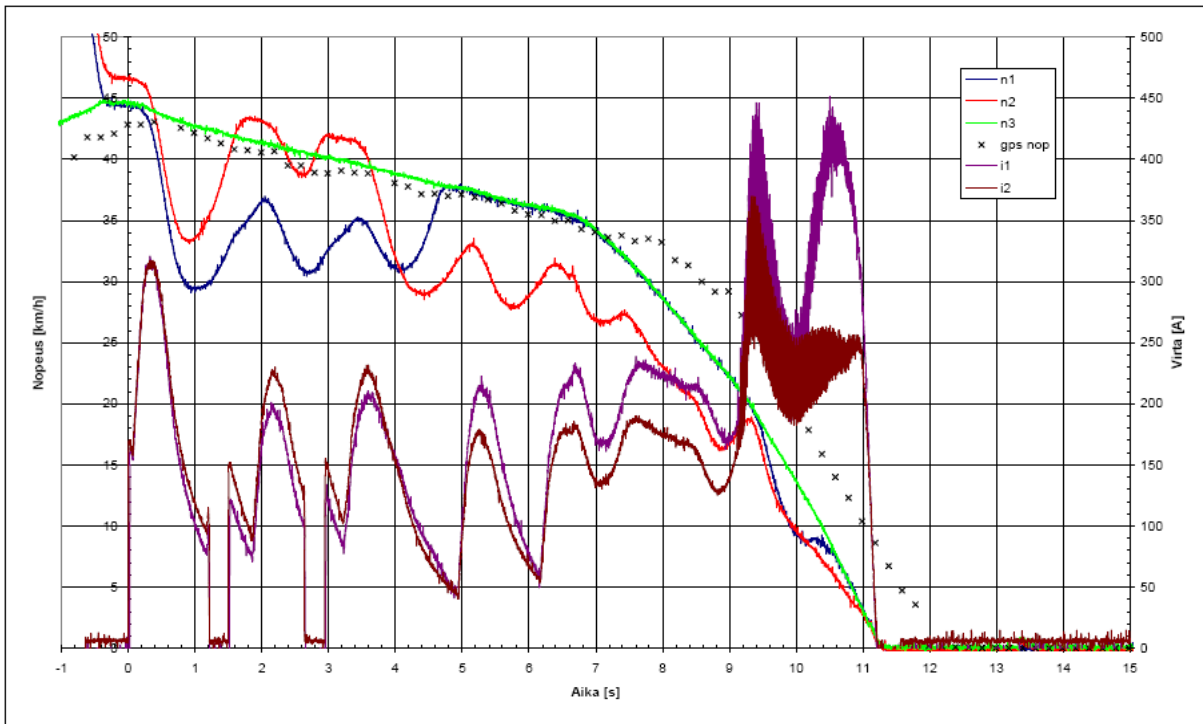
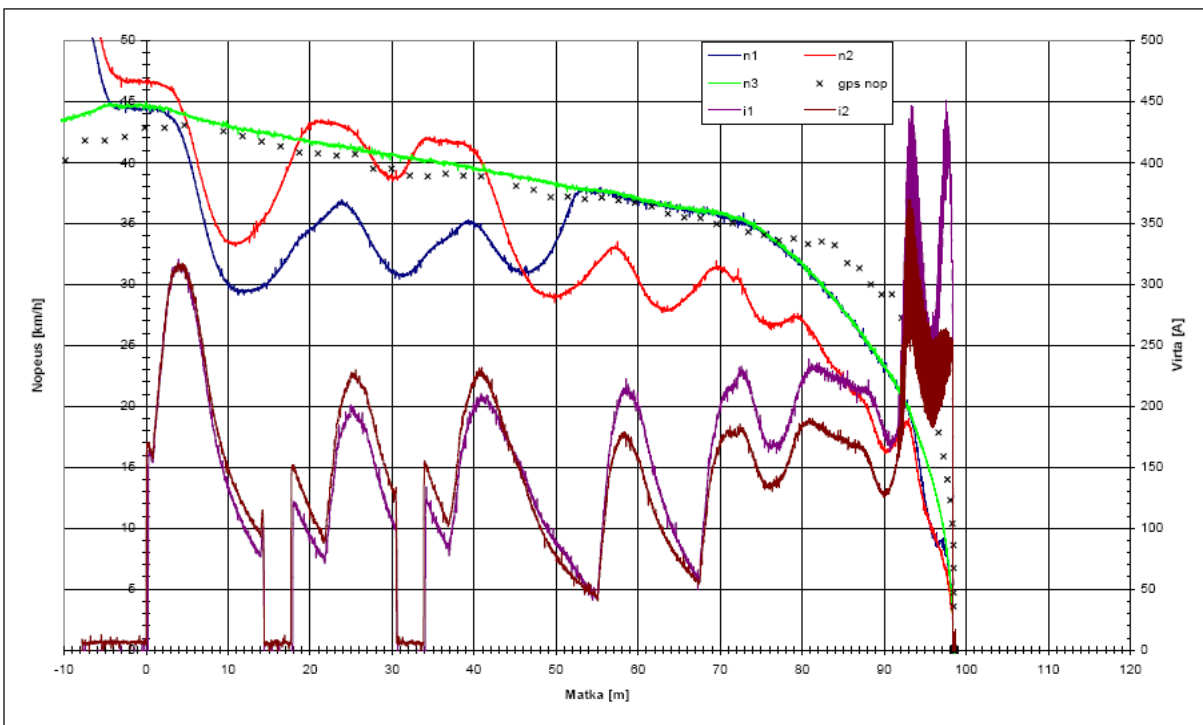
Koe 31. Kiskon liukastus rypsiöljyllä jarrutusalueella 15–40 m. Täysivoimainen sähköjarrutus nopeudesta 40 km/h. Voimakasta luistoa, luistonestojärjestelmä toimii oikein.
