## Tutkintaselostus

B2/2008R

# Raitiovaunujen yhteentörmäys Mäkeläkadulla Helsingissä 13.6.2008

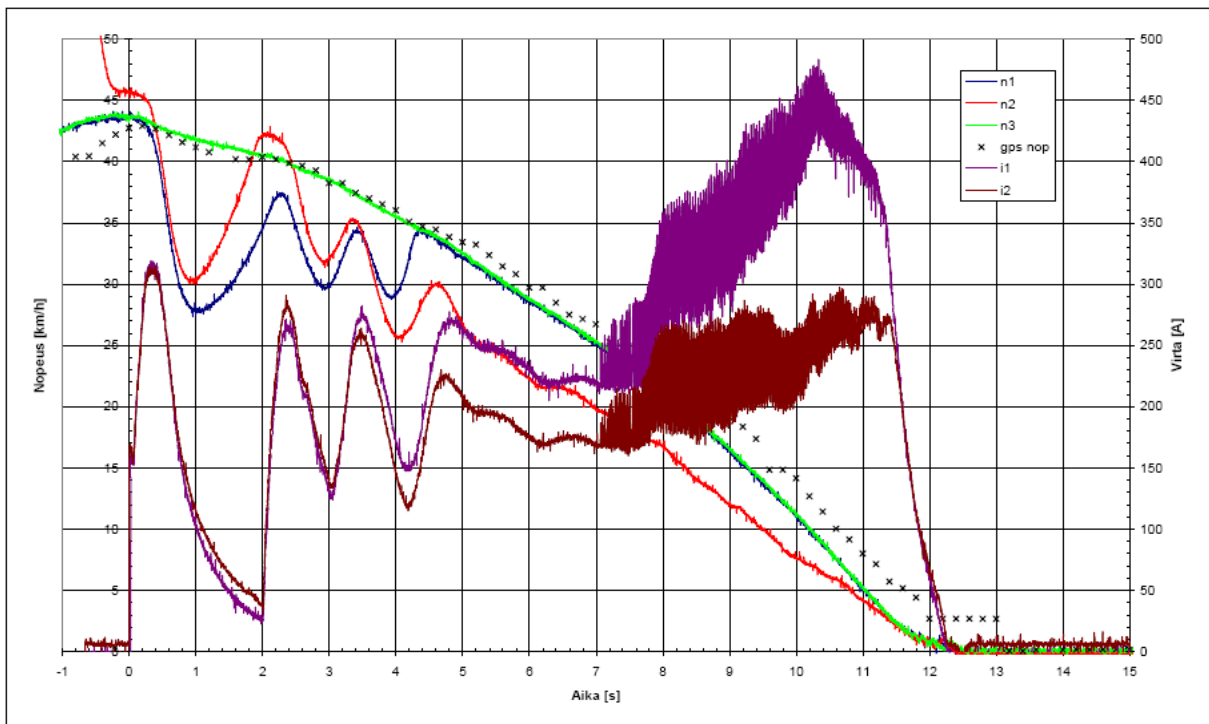
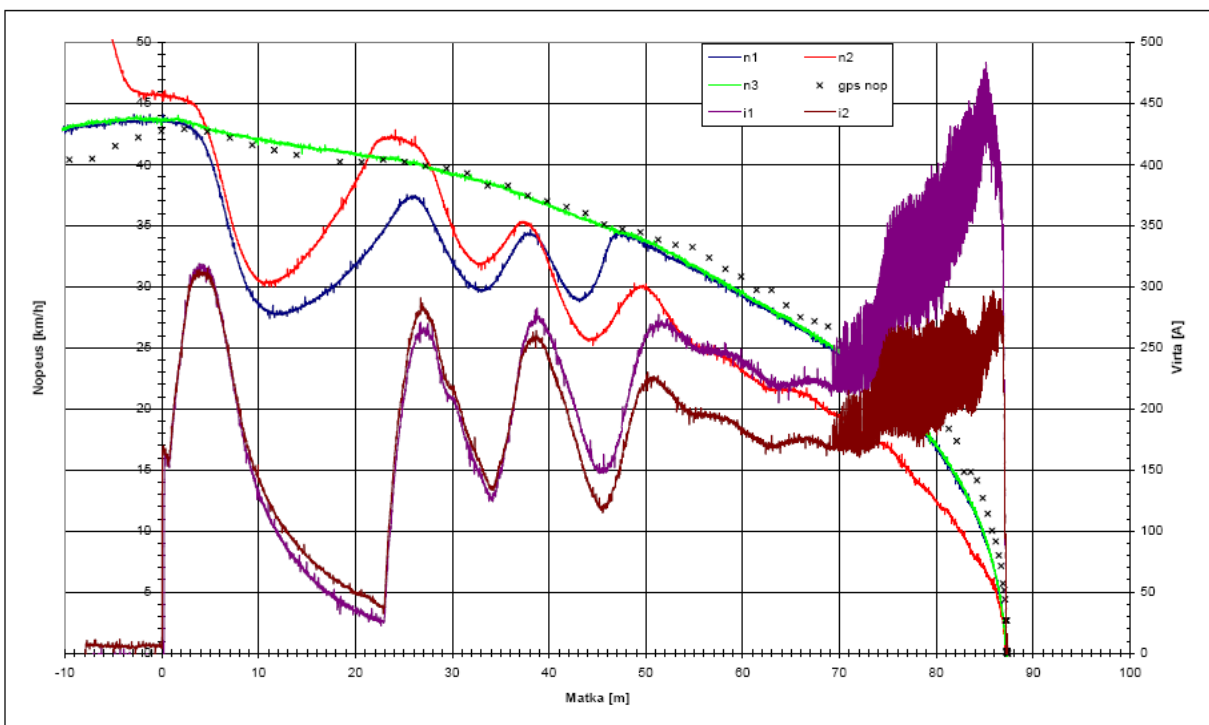
Koe 32. Kiskon liukastus rypsiöljyllä jarrutusalueella 15–40 m. Täysivoimainen sähköjarrutus nopeudesta 40 km/h. Voimakasta luistoa.

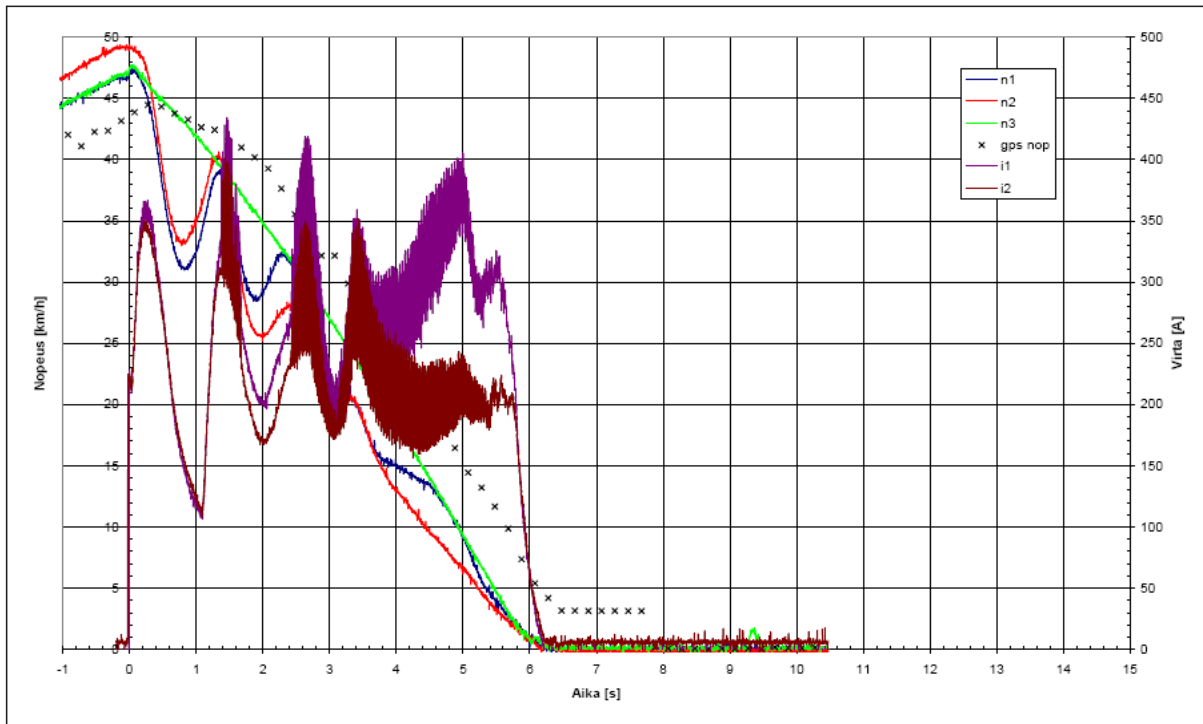
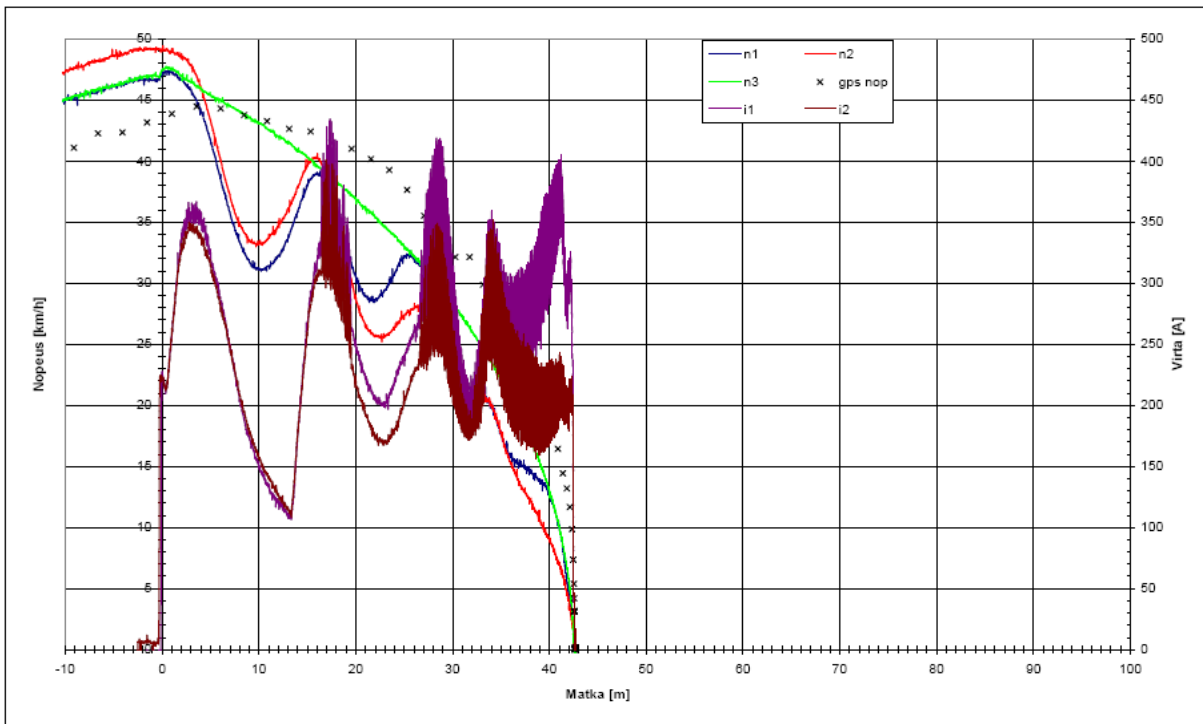
Koe 33. Kiskon liukastus rypsiöljyllä jarrutusalueella 15–40 m. Täysivoimainen sähköjarrutus nopeudesta 40 km/h hiekkottaen.
