Tutkintaselostus

B5/2008R

Kuolemaan johtanut tasoristeysonnettomuus Suonenjoella 26.8.2008

FATAL LEVEL-CROSSING ACCIDENT IN SUONENJOKI, FINLAND, ON 26 AUGUST 2008

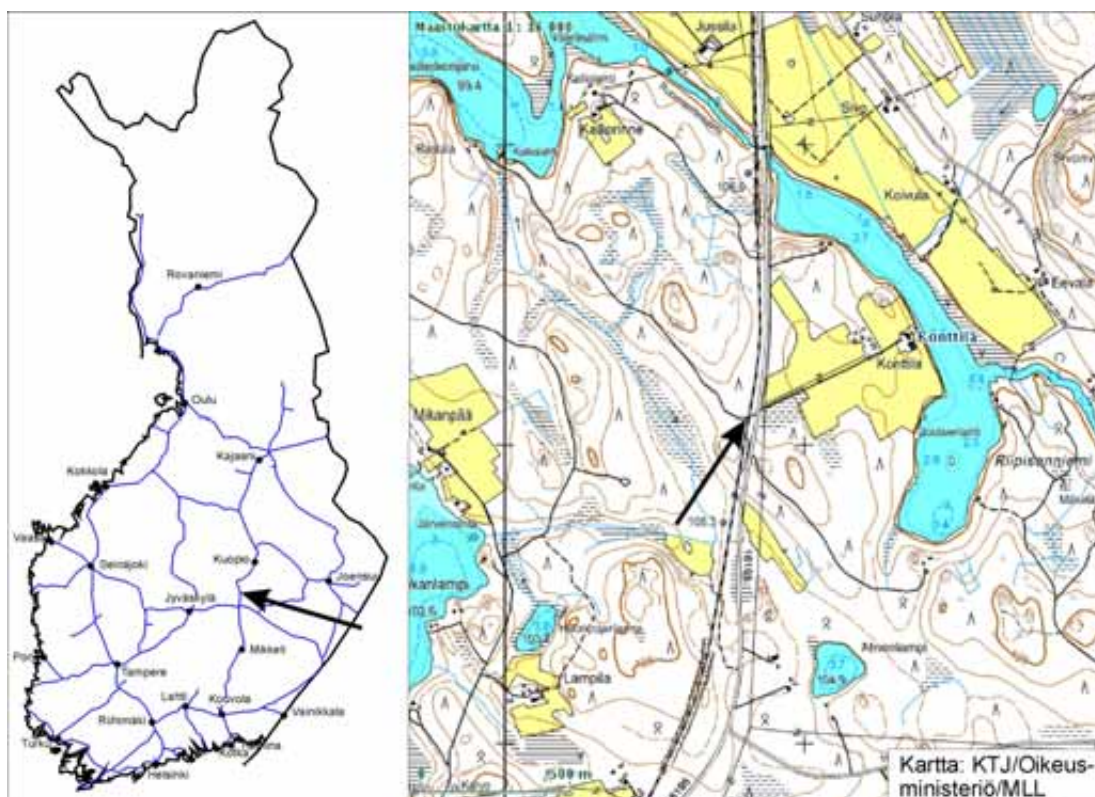
Kuva 1. Onnettomuus tapahtui Suonenjoella Konttilan tasoristeyksessä.

Figure 1. The accident occurred in Suonenjoki on Konttila level crossing.
