Tutkintaselostus

C3/2008R

Vaihtotyöyksikön ja trukin yhteentörmäys Syväsataman rai- teistolla Joensuussa 30.4.2008

COLLISION OF A SHUNTING UNIT AND A FORKLIFT TRUCK ON THE SYVÄSATAMA PORT TRACK IN JOENSUU, FINLAND, ON 30 APRIL 2008

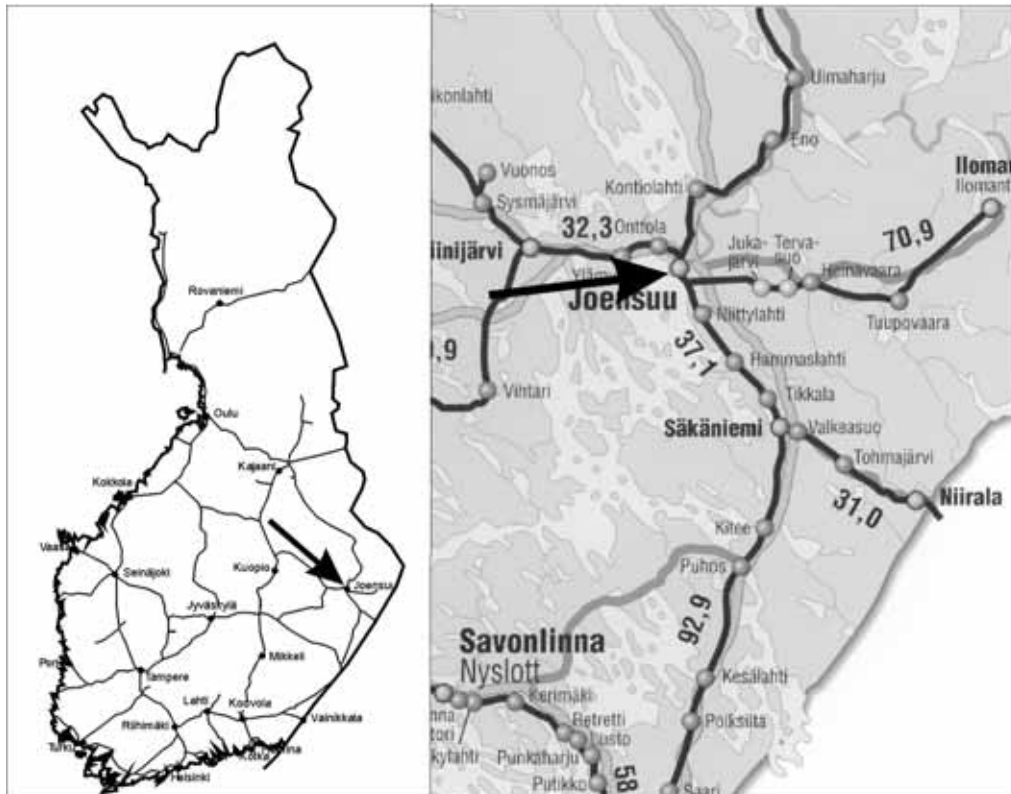
Kuva 1. Onnettomuus tapahtui Syväsataman raiteistolla Joensuussa.

Figure 1. The accident occurred on the Syväsatama port track in Joensuu.

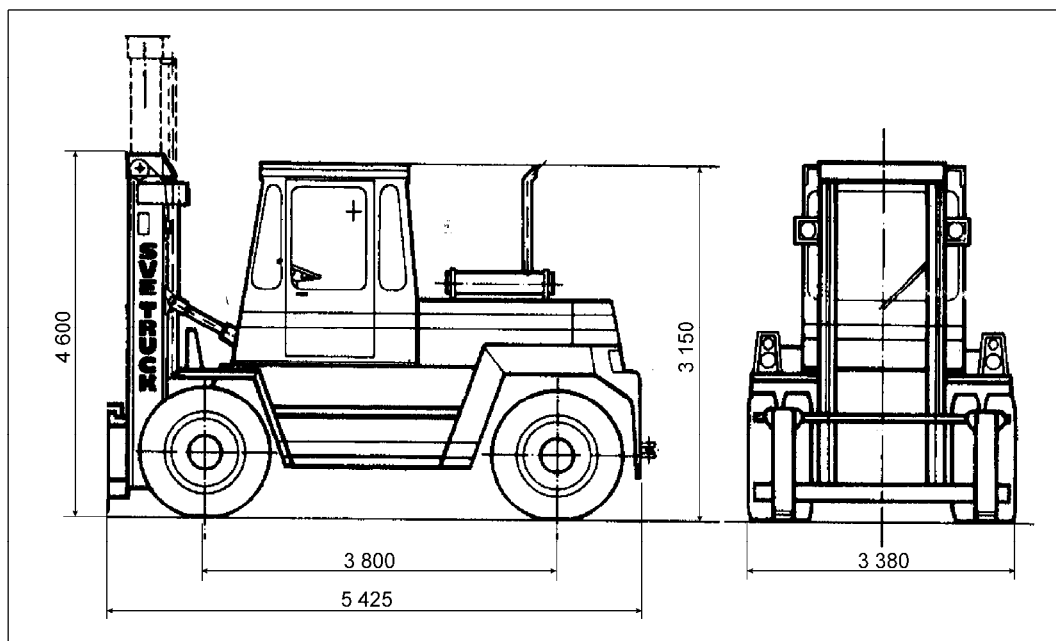
Kuva 4. Trukin mittapiirustus.

Figure 4. Dimensional drawing of the forklift truck.
