Tutkintaselostus

C5/2008R

Veturin ja vaihteentukemiskoneen yhteentörmäys Jyväskylän ratapihalla 8.6.2008

COLLISION OF A LOCOMOTIVE AND A TURNOUT TAMPING MACHINE AT THE JYVÄSKYLÄ RAILWAY YARD, FINLAND, ON 8 JUNE 2008

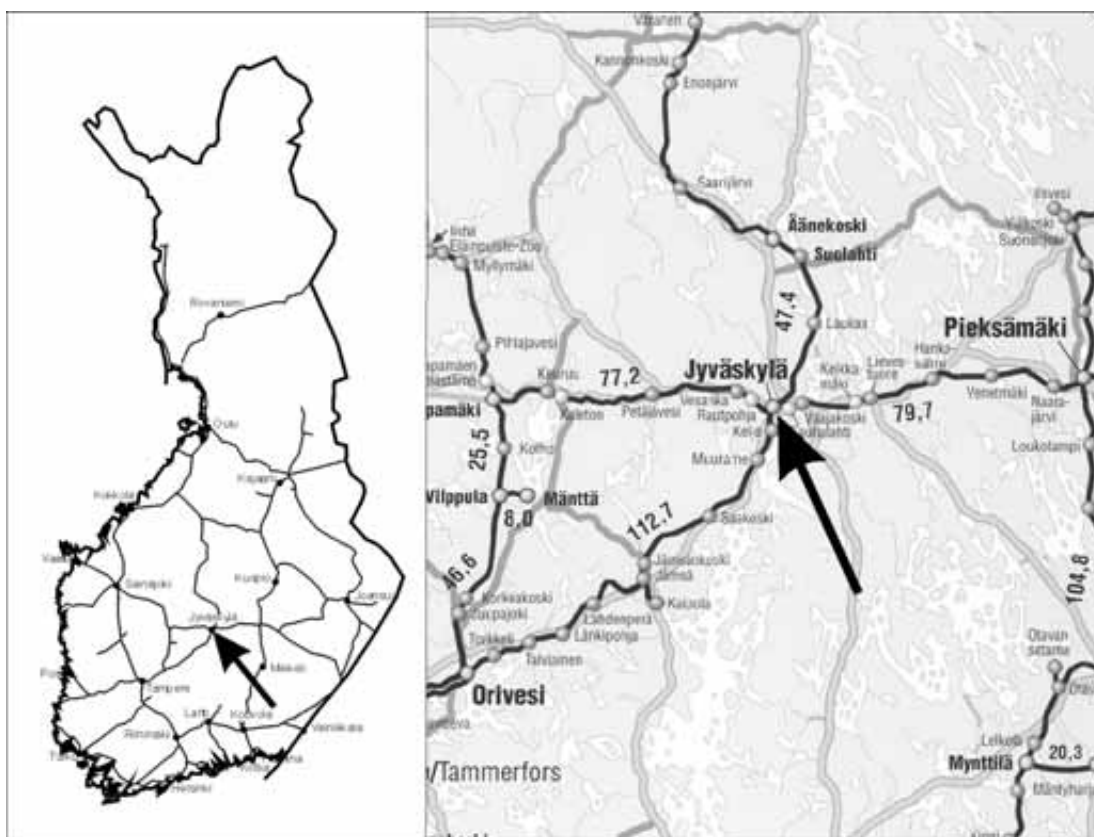
Kuva 1. Onnettomuus tapahtui Jyväskylän ratapihalla.

Bild 1. Olyckan inträffade på bangården i Jyväskylä.

Figure 1. The accident occurred at the Jyväskylä railway yard.
