B8/2009R

# **Kuolemaan johtanut tasoristeysonnettomuus Seinäjoella 3.12.2009**

### FATAL LEVEL CROSSING ACCIDENT IN SEINÄJOKI, FINLAND, ON 3 DECEMBER 2009

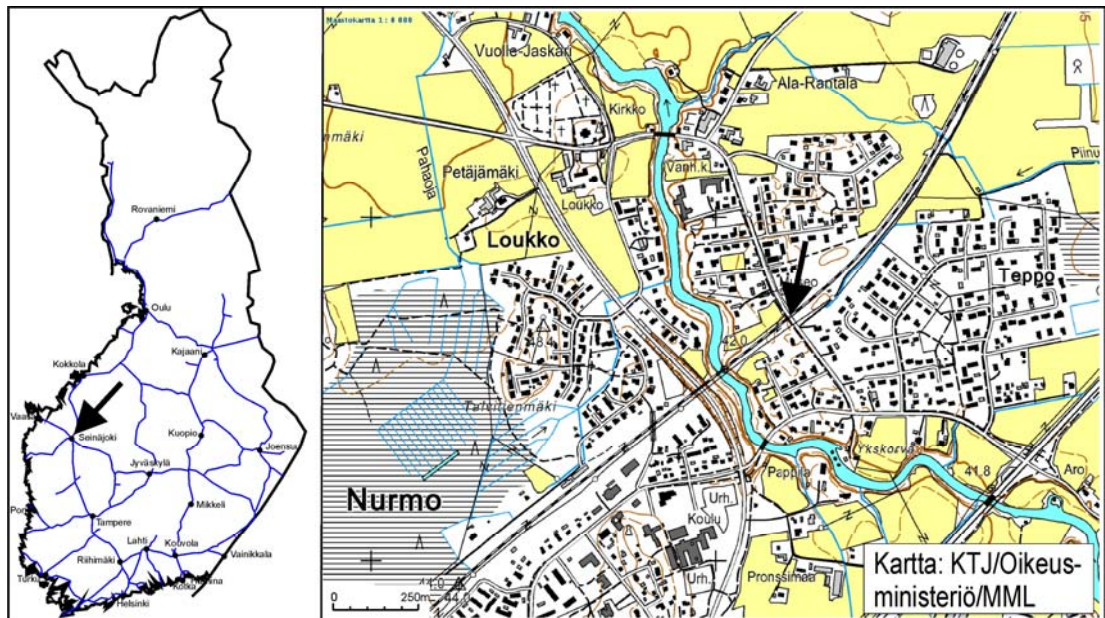
Kuva 1. Onnettomuus tapahtui Seinäjoella Tepon tasoristeyksessä.

Bild 1. Olyckan inträffade i Teppo plankorsning i Seinäjoki.

Figure 1. The accident occurred on the Teppo level crossing in Seinäjoki.
