Tutkintaselostus

B4/2010R

Paikallisjunan suistuminen Helsingin asemalla 26.4.2010

DERAILMENT OF A COMMUTER TRAIN AT HELSINKI STATION, FINLAND, ON 26 APRIL 2010

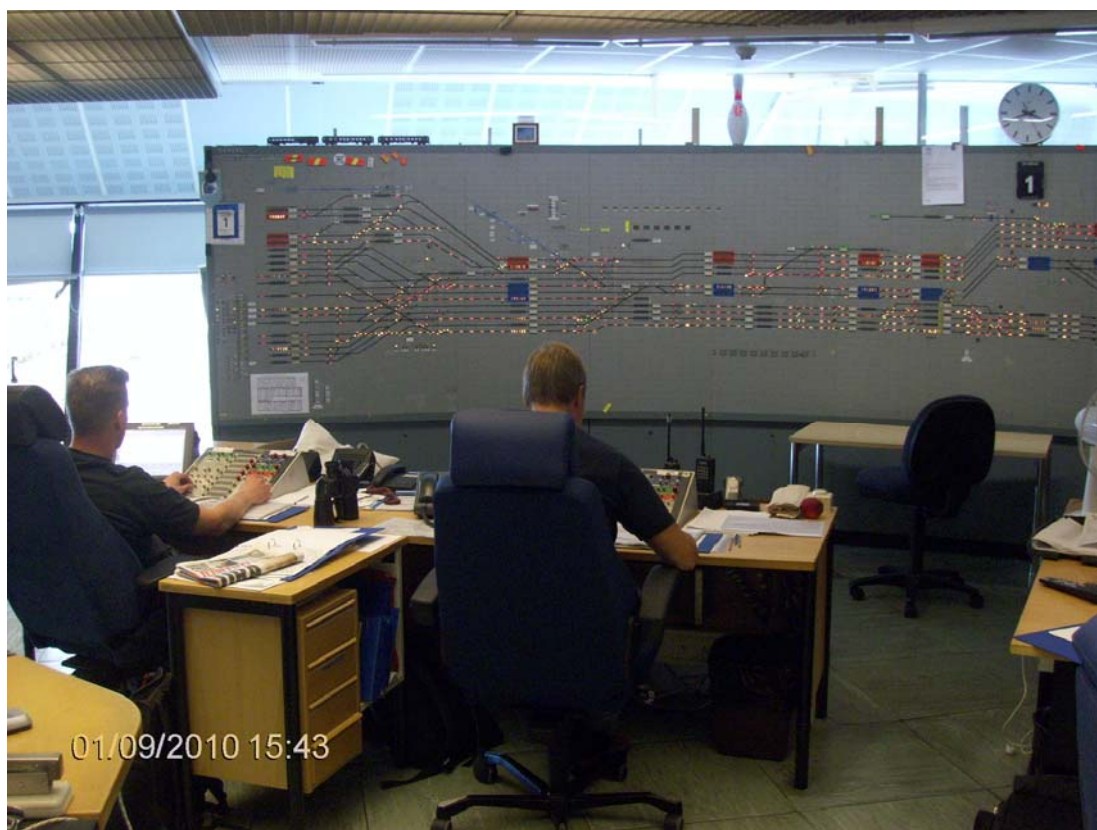
Kuva 4. Asetinlaitemiehet antavat junien ohjaukseen liittyviä komentoja edessään olevilla ohjauslaitteilla. He seuraavat junien liikkeitä isolta ilmaisintaululta.

Figure 4. Panel operators issue traffic control commands using the control devices in front of them. They check train movements from the large indication table.

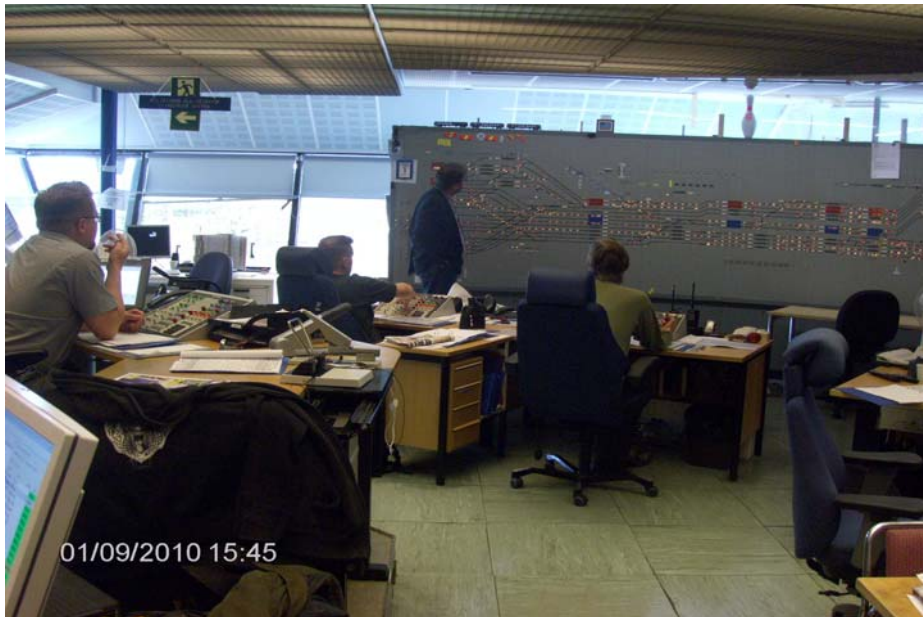
Kuva 5. Pääradan liikenteenohjaajan työpiste sijaitsee asetinlaitemiesten takana. Liikenteenohjaaja istuu kuvassa vasemmalla.

Figure 5. Train dispatchers post of the main track is located behind the panel operators. The train dispatcher is sitting on the left.

Liikennettä ohjasi Helsingin ohjauspalvelukeskuksen Helsingin keskusasetinlaitteella työskentelevä pääradan liikenteenohjaaja (kuva 5). Hänellä oli 20 vuoden työkokemus liikenteenohjaajana ja noin vuoden työkokemus asetinlaitemiehenä.

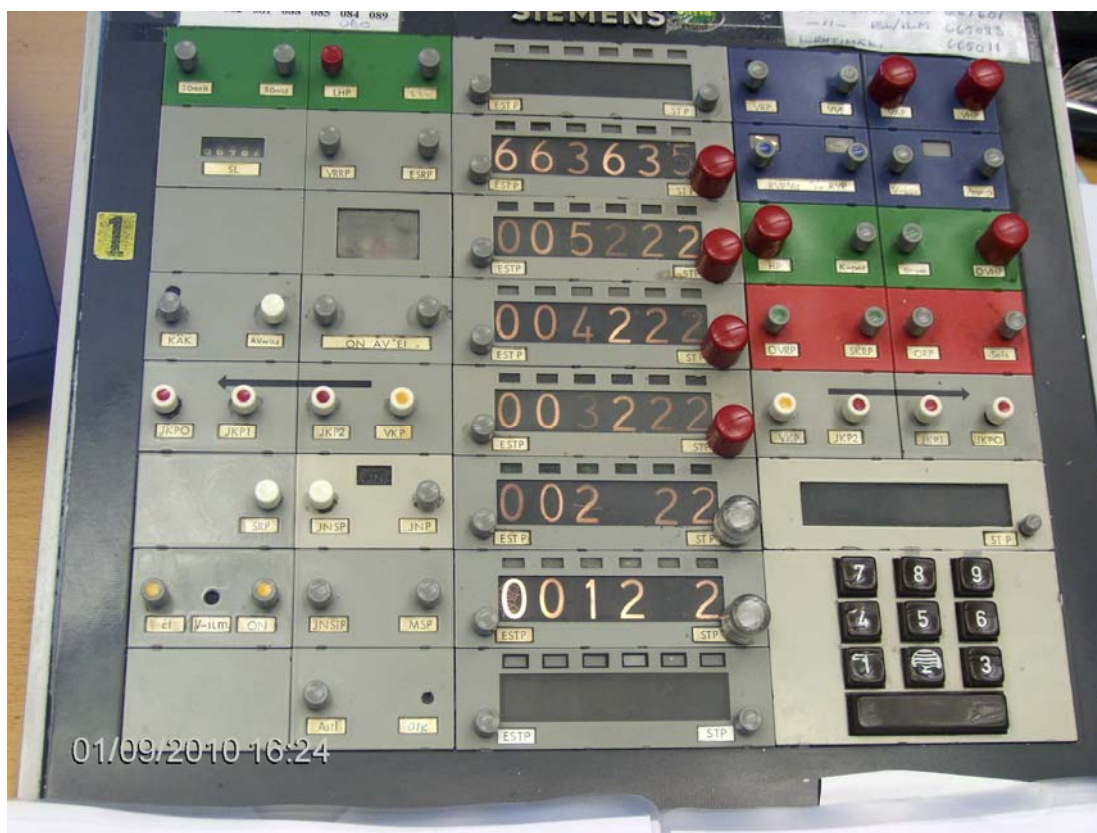
Kuva 7. Asetinlaitteen ohjauspöydän ohjaustaulu. Numeroilmaisimet ovat keskellä ja numeronäppäimistö on oikealla alhaalla. Ryhmä- ja apupainikkeita on numeroilmaisimien molemmin puolin.

Figure 7. The control panel of signal box. The number displays are in the middle and the number keys below right. Group and support buttons are on both sides of the number displays.
