Tutkintaselostus

C1/2010R

Viiden säiliövaunun suistuminen vaihtotyössä Kilpilahdes- sa 19.2.2010

DERAILMENT OF FIVE TANK WAGONS DURING SHUNTING WORK IN KILPILAHTI ON 19 FEBRUARY 2010

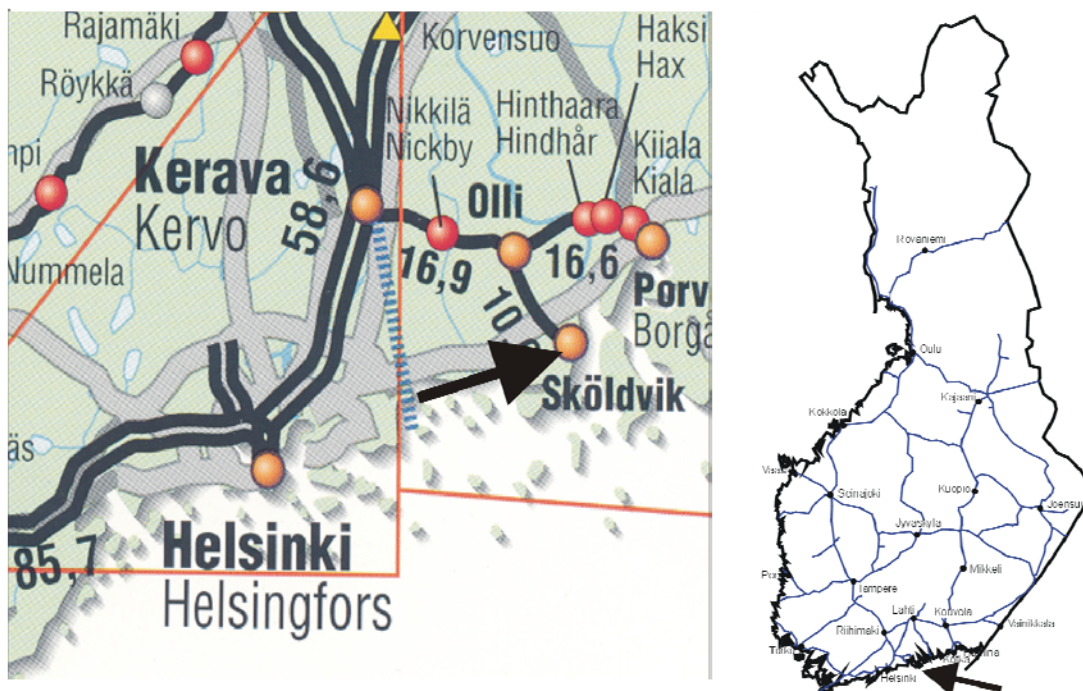
Kuva 1. Onnettomuus tapahtui Kilpilahden (Sköldvik) purkaustermiinalin raiteistolla.

Figure 1. The accident occurred on the tracks at the Kilpilahti (Sköldvik) unloading terminal.

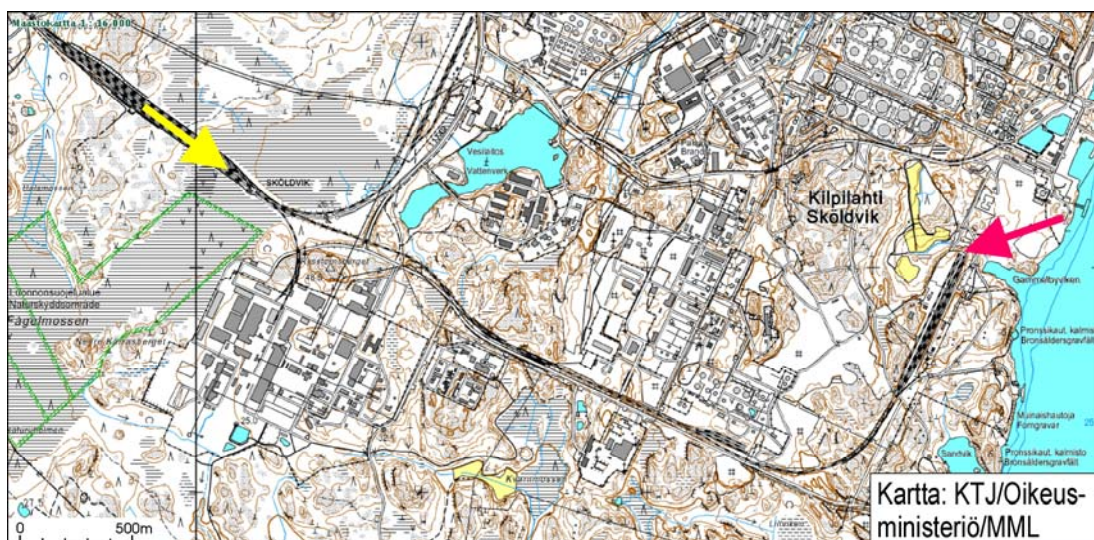
Kuva 2. Vaihtotyöyksikkö lähti liikkeelle Kilpilahden tulo- ja lähtöraiteiltä (keltainen nuoli) ja työnsi vaunuja purkaustermiini kolmen kilometrin matkan. Vaunujen suistumispaikka on merkitty karttaan punaisella nuolella.

Figure 2. The shunting unit started at the arrivals yard (yellow arrow) in Kilpilähti, pushing the wagons the three kilometres to the unloading terminal. The point of derailment is indicated on the map by a red arrow.
