Plankorsningsolyckan som ledde till fyra personers död i Raseborg 26.10.2017

Översättning från den finskspråkiga rapporten.

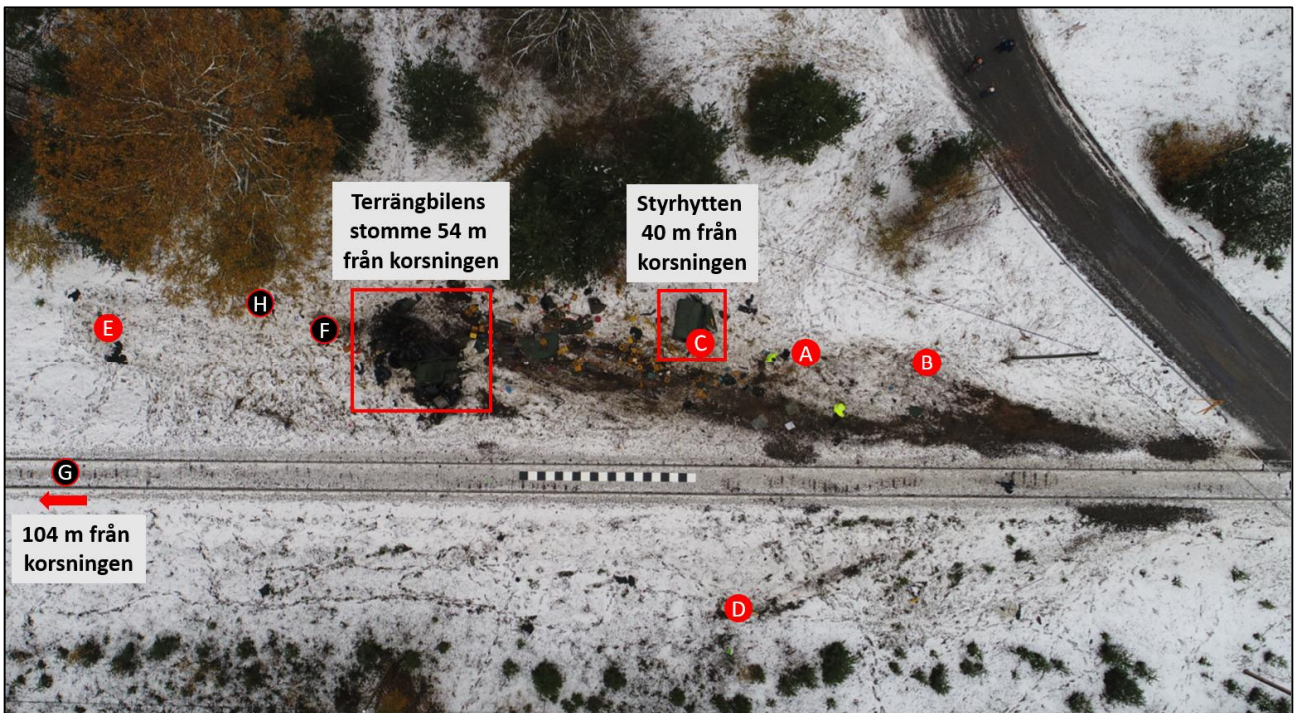
På grund av kollisionen slungades terränglastbilen 54 meter till andra sidan av rälsen. Fordonets styrhytt revs loss och landade på 40 meters avstånd från kollisionen. De beväringar som befann sig i styrhytten och på flaket slungades ut ur fordonet (bild 4). Rålsbussen stannade 354 meter efter plankorsningen.

Bild 4. Beväringarnas läge i terrängen efter olyckan. De omkomna beväringarnas läge har märkts med svart och de sårades med rött. Beväringarna A–C befann sig i styrhytten, medan D–H satt på flaket. (Bild: OTKES, basbild: OTI)

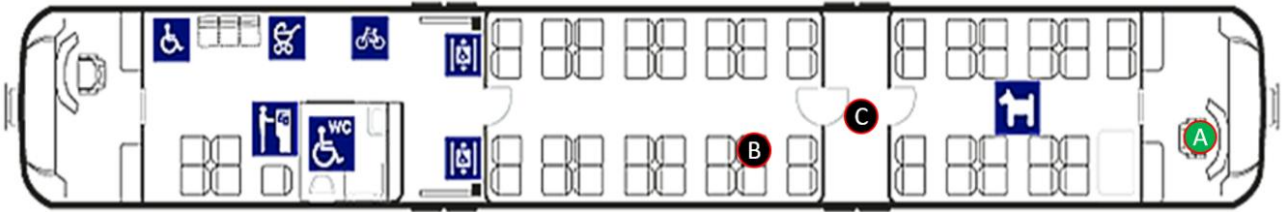
Bild 5. Den omkomna passagerarens sittplats i rälsbussen (B) vid tidpunkten för kollisionen och återupplivningsplatsen (C) därefter. Förarens plats har märkts med bokstaven A. (Bild: OTKES)

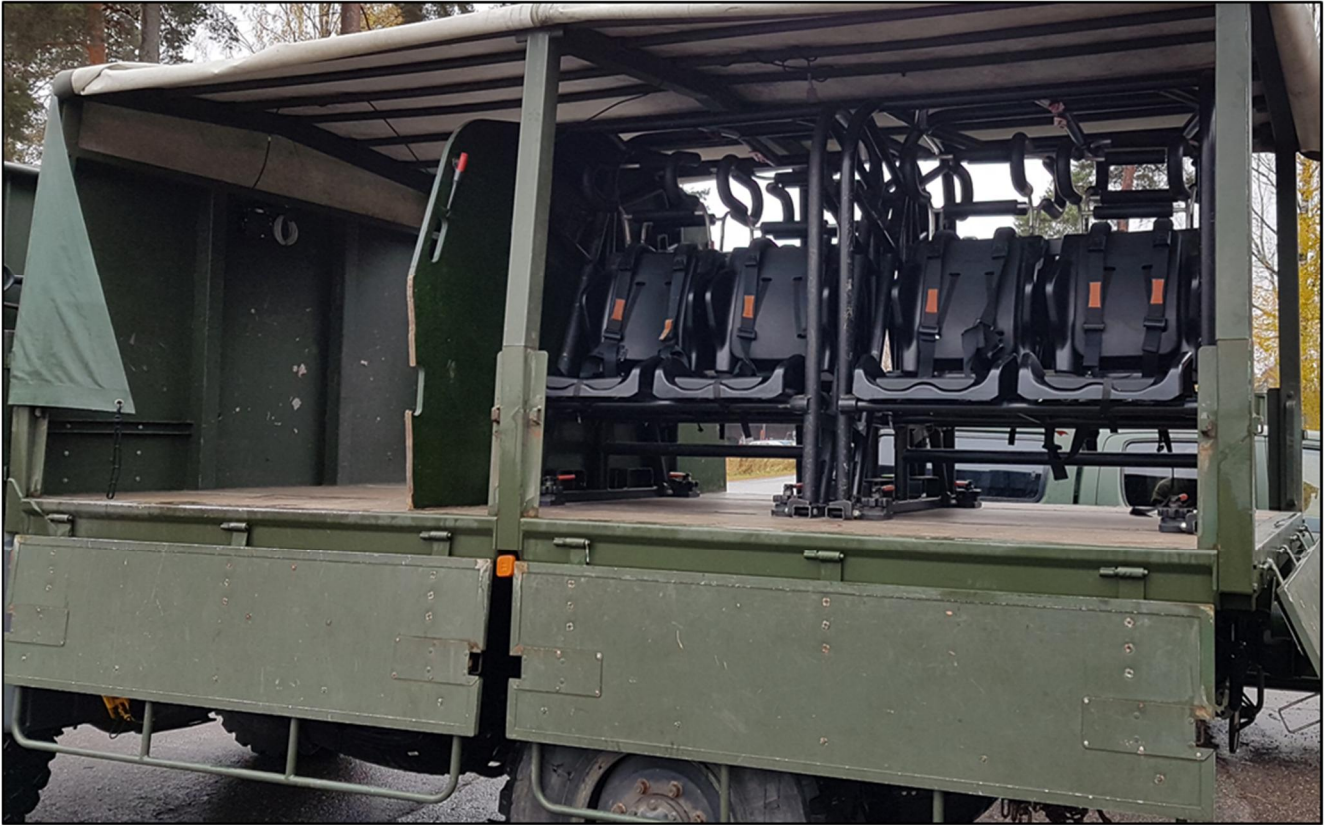
På bilens flak kan man montera sätesmoduler för 12 personer. Om en del av utrymmet på flaket separeras som lastutrymme med en mellanvägg finns det plats för åtta säten på flaket. Olycksbilens flak hade lastutrymme och plats för åtta beväringar. Sätena har fyrpunktssäkerhetsbälten.

Bild 10. Terränglastbilens sätesmoduler för åtta personer. Framtill lastutrymmet som skilts åt med en mellanvägg. (Bild: OTKES)

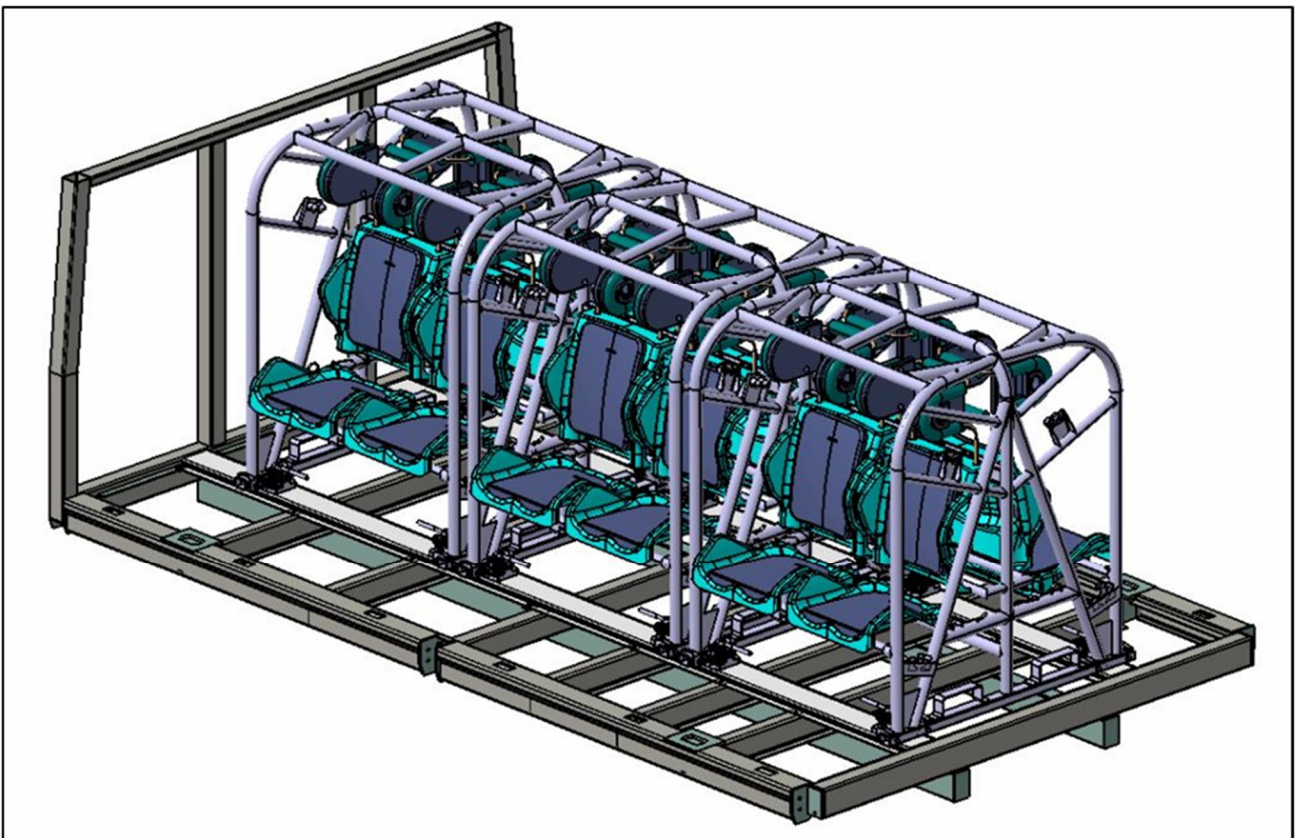
Enligt de tekniska kraven på sätesmodulerna ska mekanismen med vilken sätet fästs på flaket tåla en acceleration på 2 g (19,6 m/s²) framåt och bakåt, åt sidorna samt uppåt och nedåt under belastning i förhållande till passageraren. Som sätesmodulens och personernas totala massa används 4 x 140 kg. Hållfastheten ska testas med statisk kraft. Enligt de tekniska kraven ska sätena också utrustas med justerbara, fastmonterade selar (4-punktssäkerhetsbälten). Bältena får inte ha rullmekanism. Bältena ska ha tillverkarens försäkran och testas på ett ackrediterat testställe. Intyg över sätet och uppfyllandet av kraven samt det tekniska godkännandet av testen är från 28.8.2009.

Bild 11. Sätenas konstruktion och fästmekanism på lastbilsflaket. (Bild: Tillverkaren)

I samband med inspektionen konstaterades att alla säkerhetsbälten var intakta. Även säkerhetsbältenas fästdon och spännen var i skick. Fästdonen hade inte heller böjts.

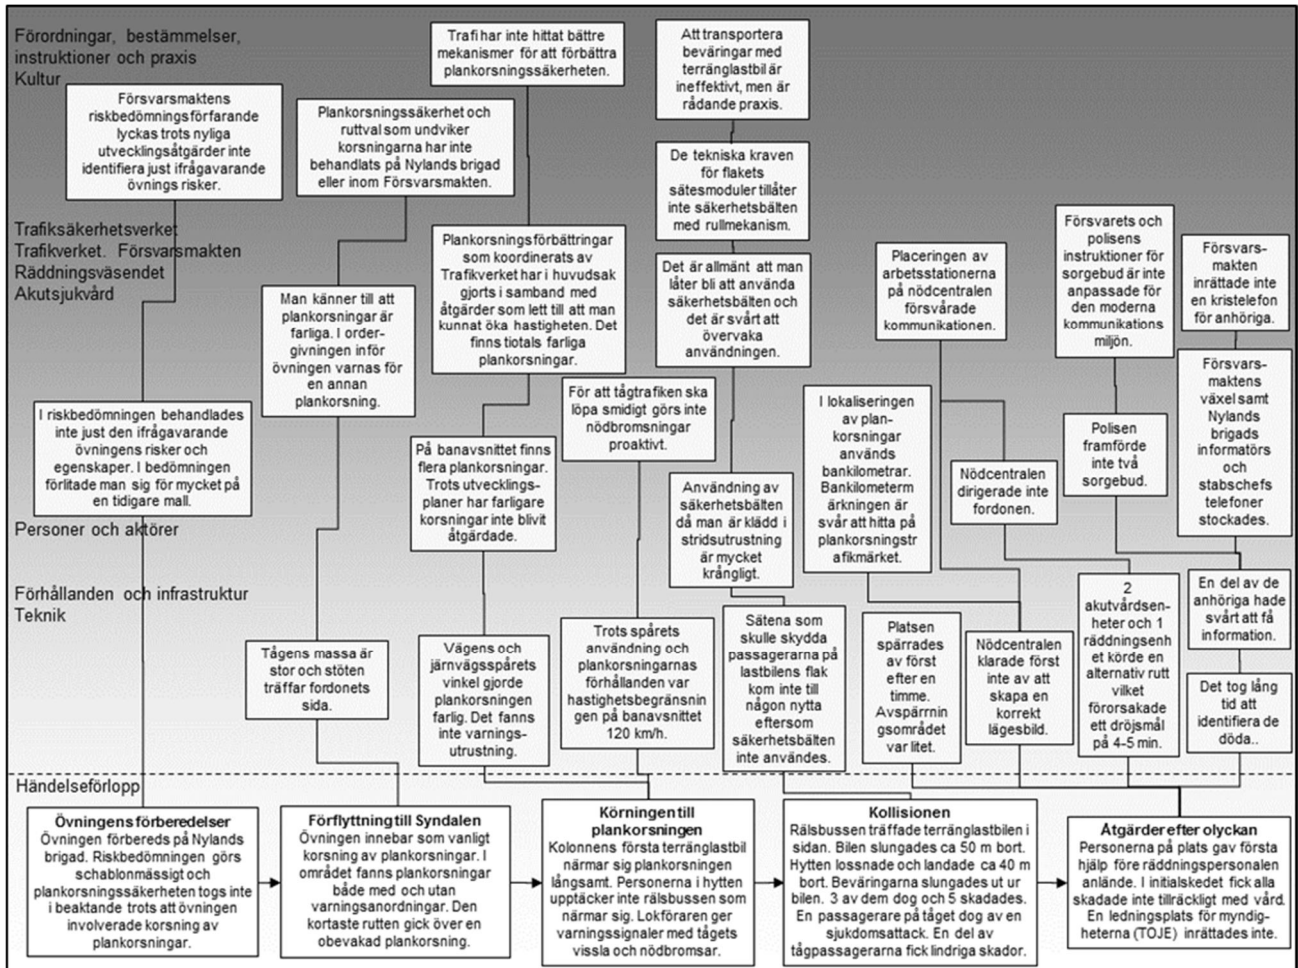
I analysen av olyckan har man använt Accimap-metoden⁵⁶ som Olycksutredningscentralen vidareutvecklat. Analysens struktur baserar sig på Accimap-schemat som utredningsgruppen utarbetat.

Bild 23. Accimap-schema för plankorsningsolyckan i Raseborg.
