Undersökningsrapport

C 2/1998 M

**Ms JULIA, bottenkänning i sundet vid Gustavssvärd
07.01.1998**

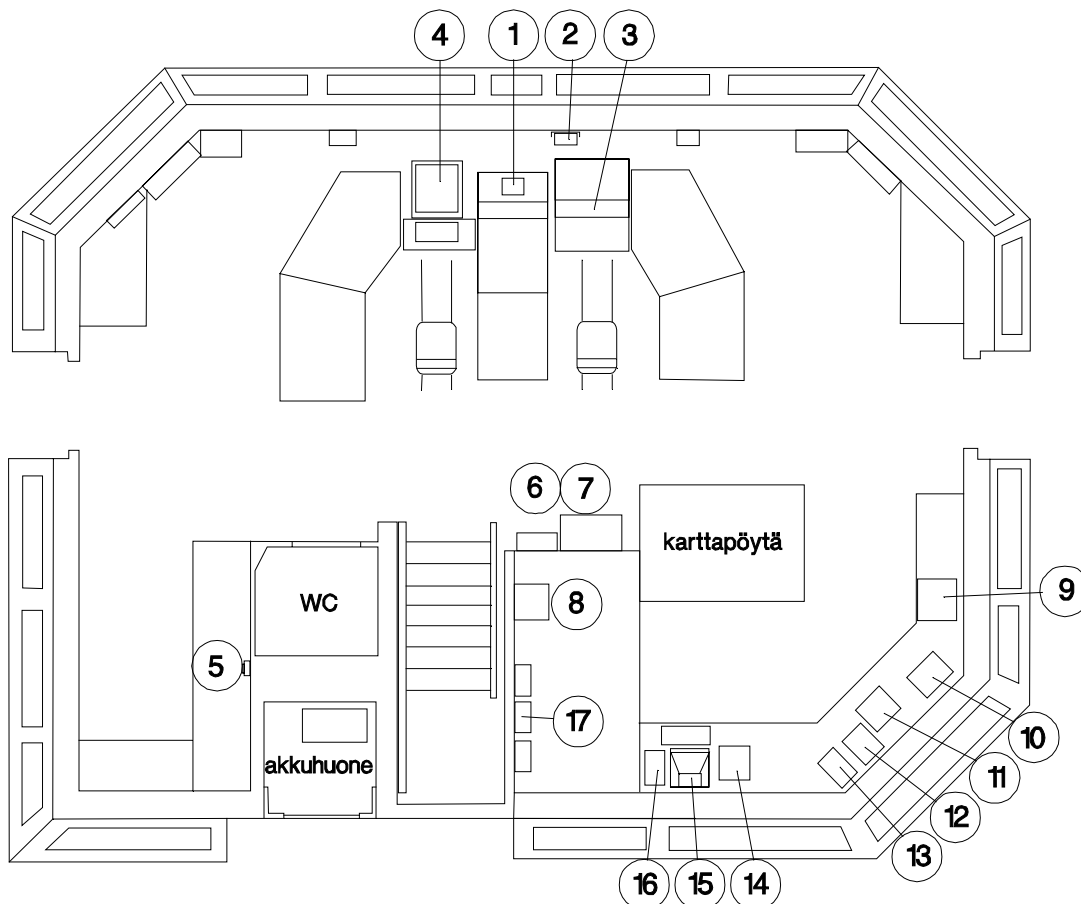
Bild 3. Arrangemangen på JULIAs kommandobrygga.

Rederiet gav en ritning över arrangemangen på kommandobryggan och en lista över dess utrustning (bild 3). Ritningen beskriver uppenbarligen situationen år 1993 då fartyget levererades. I främre delen av kommandobryggan finns en konsol för navigering och manövrering. Det finns två arbetsstationer där man kan både lotsa och monitorera. Radarna står bredvid varandra och mellan dem uppenbarligen utrustningen för

manövrering. Utrustningen för manövreringen av propellrarna kan vara placerad i centralkonsolen eller på dess styrbords - eller babordssida.

Bild 3 visar arrangemangen på ms JULIAS kommandobrygga. Bilden är gjord efter en ritning som erhållits av rederiet. Fotografier av kommandobryggan stod inte till förfogande vid utredningen.
