Undersökningsrapport

B 1/1999 M

Passagerarfartyget ms ALBATROSSEN, isskada på Delet 2.4.1999

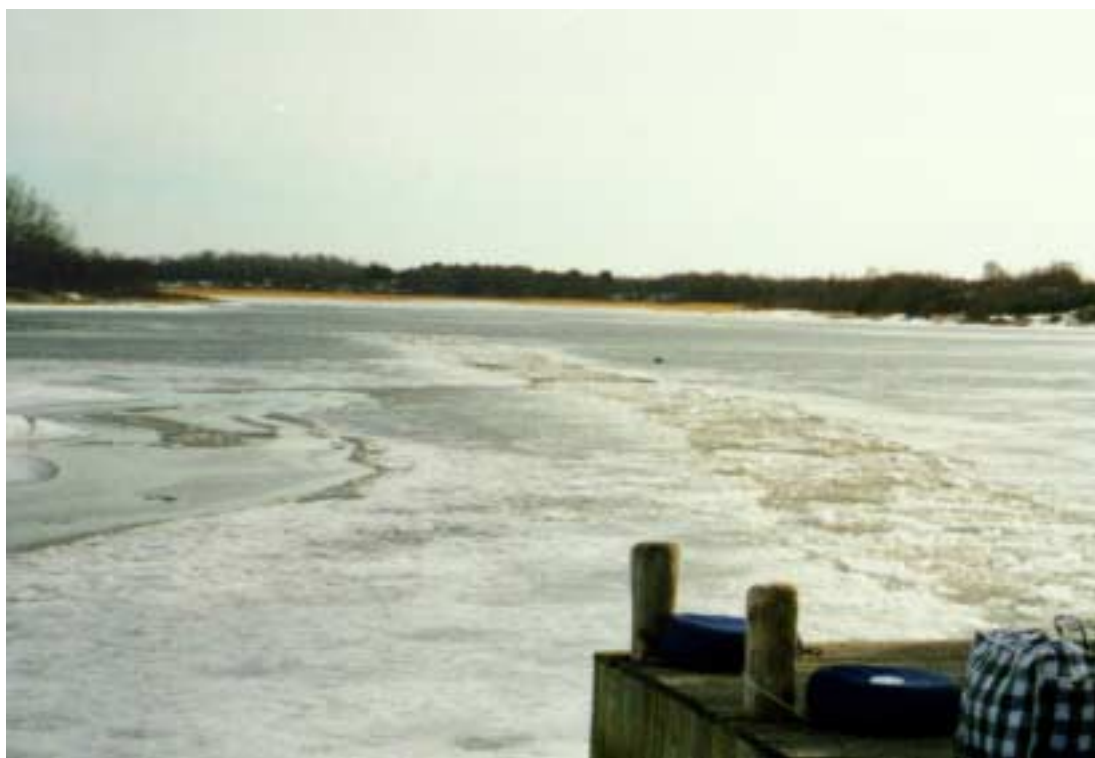
3 a)

Vid den aktuella tidpunkten höll isarna på att lossa i olycksområdet. Således fanns det drivande, ganska stora isflak på de stora fjärdarna. Mellan holmarna låg isen ställvis ännu kvar. Där var den starkare än på de större vattnen. Sällskapet hade föregående kväll anlänt till utgångspunkten för resan (Tiströnören) med ALBATROSSEN. Då, enligt dem som var med ombord, hade man varit tvungen att forcera isen. Det gick till så att båten kördes mot isen så att den uppskattningsvis till halva längden gled upp på isen tills isen brast under båtens tyngd. Efter flera sådana anlopp hade båten tagit sig in till bryggan. Bild 3a visar isläget följande dag innan olycksresan började.

Körning i is före olycksresan. Dagen före olycksresan måste ALBATROSSEN, för att ta sig fram till bryggan vid Tiströnören, bryta fast is genom att upprepade gånger köra mot och glida upp på den (se bild 3a). Förstävben kan ha fått betydande skador redan i detta skede. I varje fall uppstod inte en så betydande läcka i båten att den skulle ha observerats före olycksresan.

Om man företar sig direkt isbrytningsarbete vid ett kajområde med en farkost, som enligt besiktningsdokumenten inte är lämpad för gång i is, bör fartygets konstruktioner och undervattensdelarnas skick kontrolleras innan man följande gång kör i is. Det är så man bör gå till väga, i synnerhet om det gäller att transportera passagerare flera sjömil i varierande och delvis okända förhållanden.

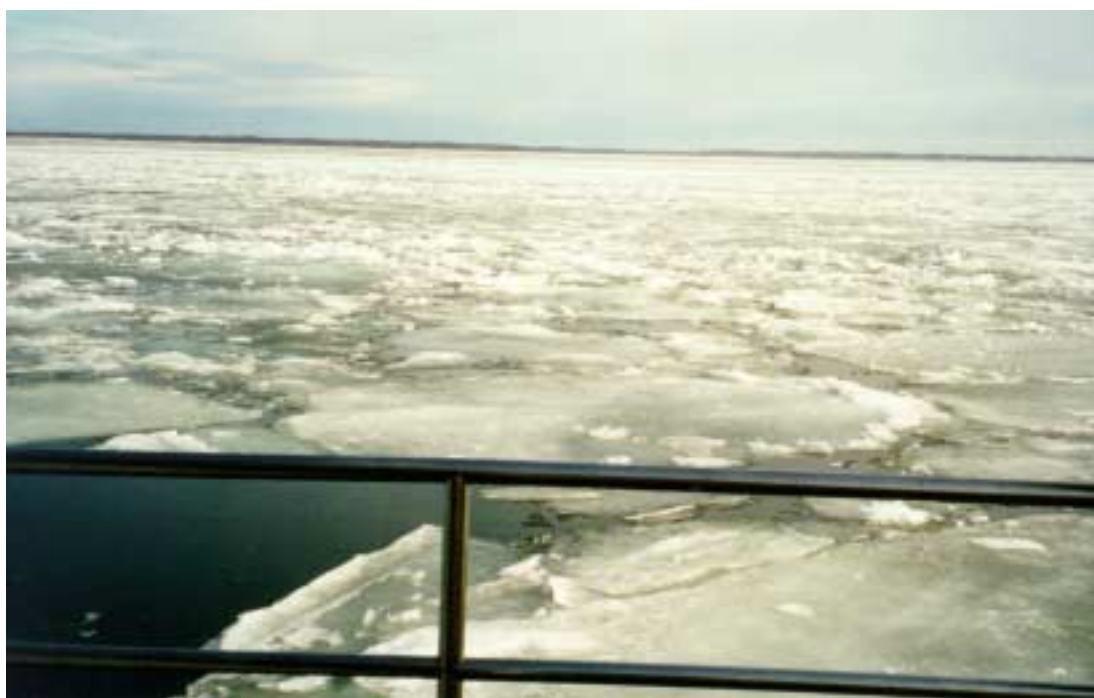
3 b)

Enligt iakttagelser under resan bestod det drivande isfältet delvis av rutten is, men undertill fanns ännu kvar hårdare is, som inte blivit porös. Isen var dock grå, vilket visar att vatten runnit igenom den. Således var isen skör. Enligt deltagarnas bedömning skulle isen inte ha hållit för en människas tyngd, om hjälpmedel saknades. Enligt iakttagelser under resan varierade tjockleken på isarna mellan 10 och 30 cm. De var alltså fortsättningsvis till hindern vid färden framåt. Ett fotografi av isfältet, som tagits under olycksresan, kan ses på bild 3b.

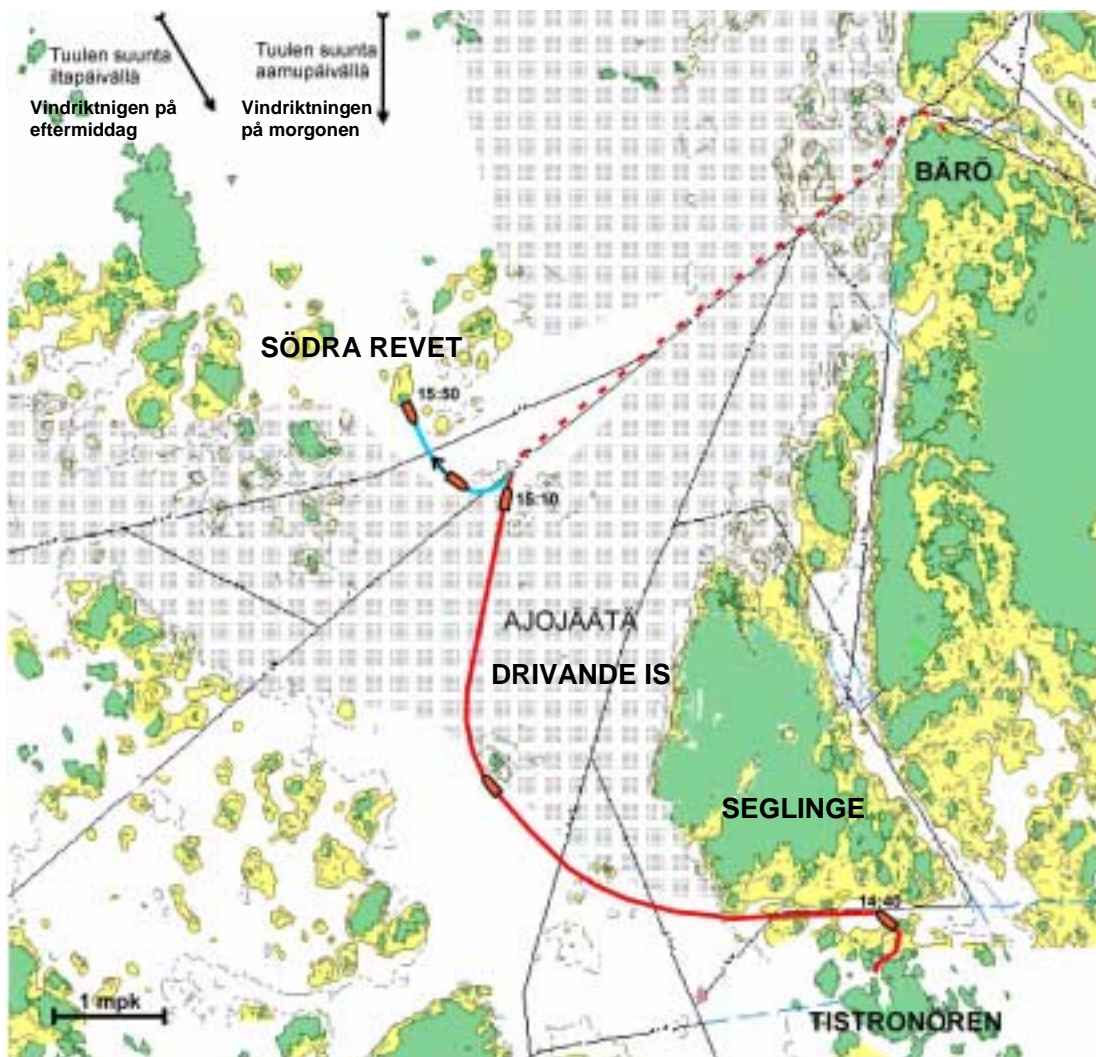
Bild 4. ALBATROSSENS rutt och isläget 2.4.1999. Rutten och isläget på kartan baserar sig på passagerarnas berättelser och en bedömning av tidtabellen. Packisens utbredningsområde och gränserna för den är inte exakta.

Båten gick ut kl. 14:40 den 2.4.1999. Åtta personer ingick i sällskapet; 4 kvinnor och 4 män. Bemanningen på ALBATROSSEN bestod endast av ägaren-befälhavaren. Början av resan förlöpte normalt medan man körde i öppet vatten till västra sidan av Seglinge, där ett drivande isfält, som delvis bestod av packis, kom emot. Isfältet var så omfattande i öst-västlig riktning att öppet vatten inte syntes. Enligt två passagerares bedömning syntes en råk med öppet vatten norrut på cirka 1 sjömil avstånd. Man försökte ta sig ditåt. Enligt befälhavarens anteckningar i loggboken körde man en kilometer genom isfältet. En karta med ALBATROSSENS rutt och området med is finns på bild 4.

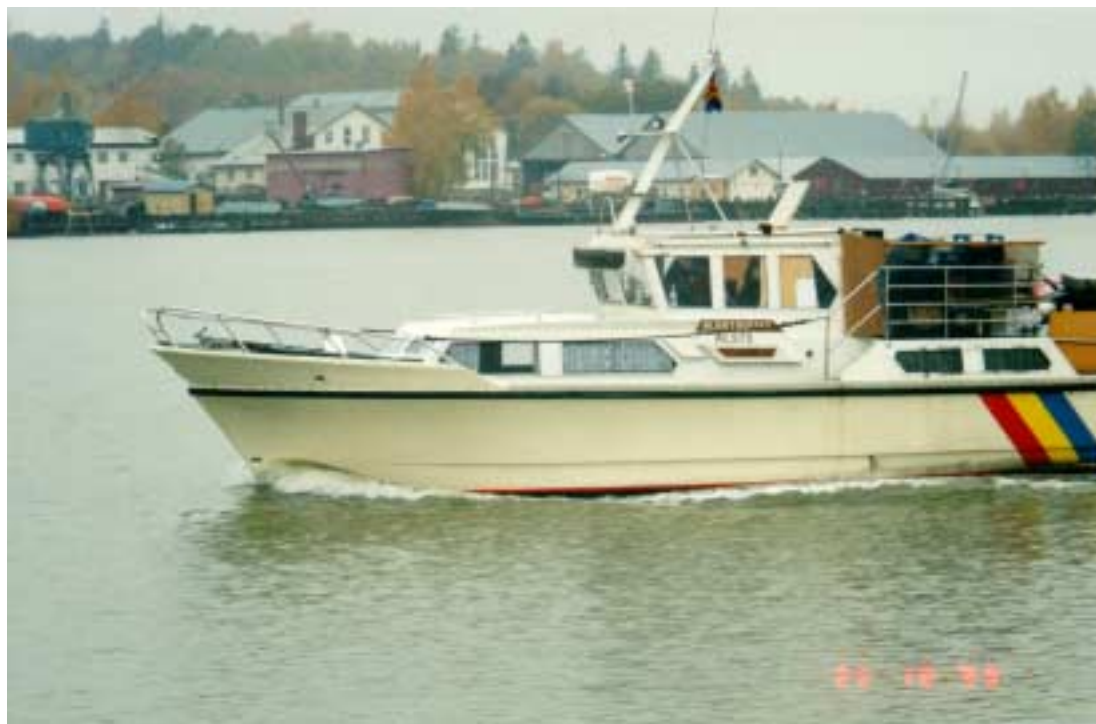
9 a) 5 knops fart.

Enligt vad som sades vid intervjuerna var farkostens hastighet i drivisfältet 4-6 knop. Detta får stöd också av bild 8, ett fotografi av ALBATROSSENS kölvatten vid körningen genom isfältet på Delet. Man kan se på bilden att farkostens hastighet har varit flera knop. Båtens trimläge i öppet vatten ändras inte ännu vid sådana hastigheter, se bilderna 9 a och 9 b.

Bilderna 9 a och 9 b. ALBATROSSENS trimläge och bogvåg i 5 och 6 knops fart.

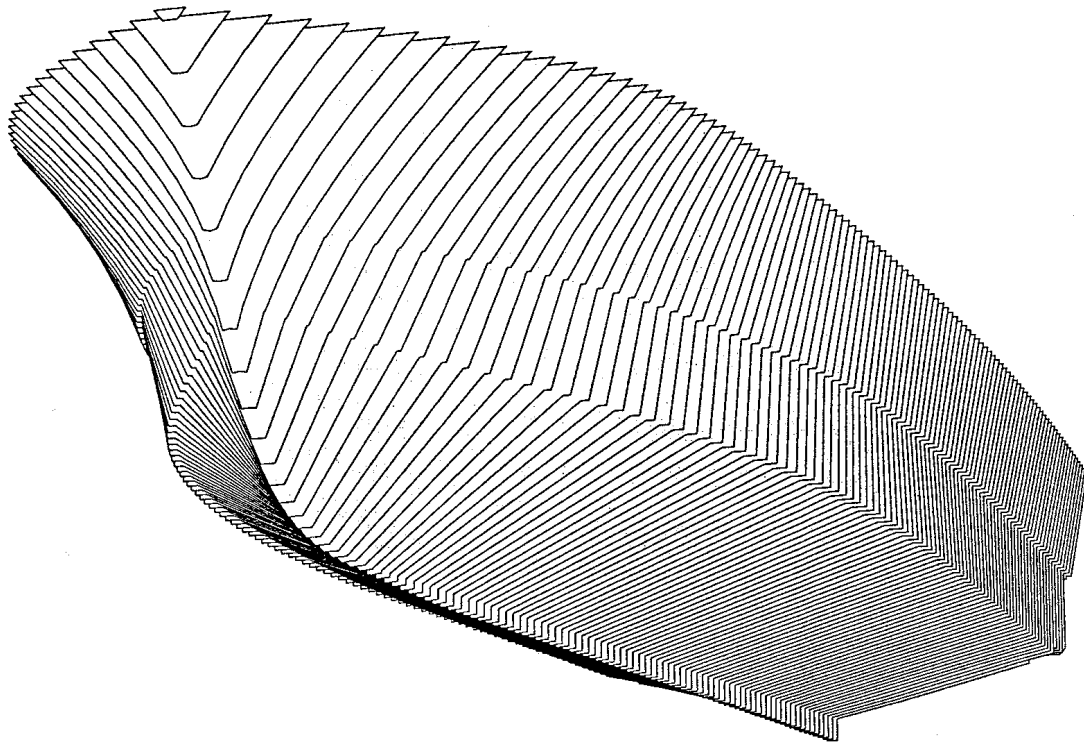
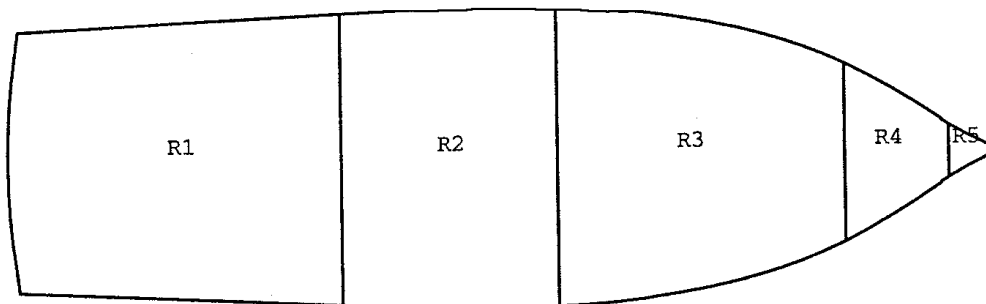
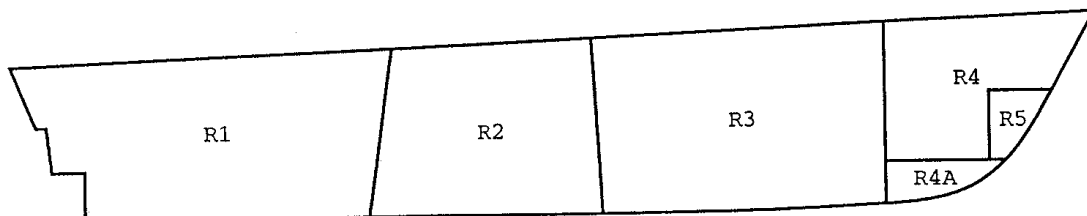
Bild 13. NAPA-modell av formen på skrovet på passagerarfartyget ALBATROSSEN.
Ritning av den indelning av utrymmena som användes vid beräkningarna.

Panelstorlek och förstävning. Tvärsnittet av skrovet på den förliga sidan av maskinutrymmet baserar sig på mätningarna 5.5.1999 med bild 13. Den största panelbredden var 340 mm och måtten på de längsgående förstävningarna var 80 mm x 70 mm. Indelningen i skott överensstämmer huvudsakligen med bild 13; skotten i WC:n, som finns i förhytten på styrbordssidan, hade också laminerats fast i skrovet.

Farkostens inre utrymmen presenteras på bild 13. Med tanke på olyckans förlopp är det skäl att observera att en öppning hade tagits upp i kojens i fören. Öppningen stängdes med en lucka av trä, som endast slöt fast med sin egen vikt (bild 9). Detta utrymme hade ursprungligen varit helt vattentätt, i likhet med utrymmet under durken i hytten i fören. Förpikens akterskott kunde ha fungerat som kollisionskott. Det fanns en länsypump ombord som endast kunde länsa maskinutrymmet. Något alarm för bilgevatten fanns åtminstone inte i farkostens förliga del.

På basis av de i Kumlinge 5.5.1999 och Åbo 25.10.1999 uppmätta platserna för skotten indelades båten i sex olika sektioner (bild 13). De utrymmen som låg förut från maskinrummet (R2) fylldes med vatten. Mängden vatten som trängde in i jämviktsläge beräknades, liksom även båtens flytläge. När ytterligare utrymmena R3, R4, R4a och R5 tilläts fyllas med vatten, sjönk båten.
