## Rapport

B 1/2001 M

# Passagerar-bilfärjan ISABELLA, bottenkänningen vid Stockholm, Åland 20.12.2001

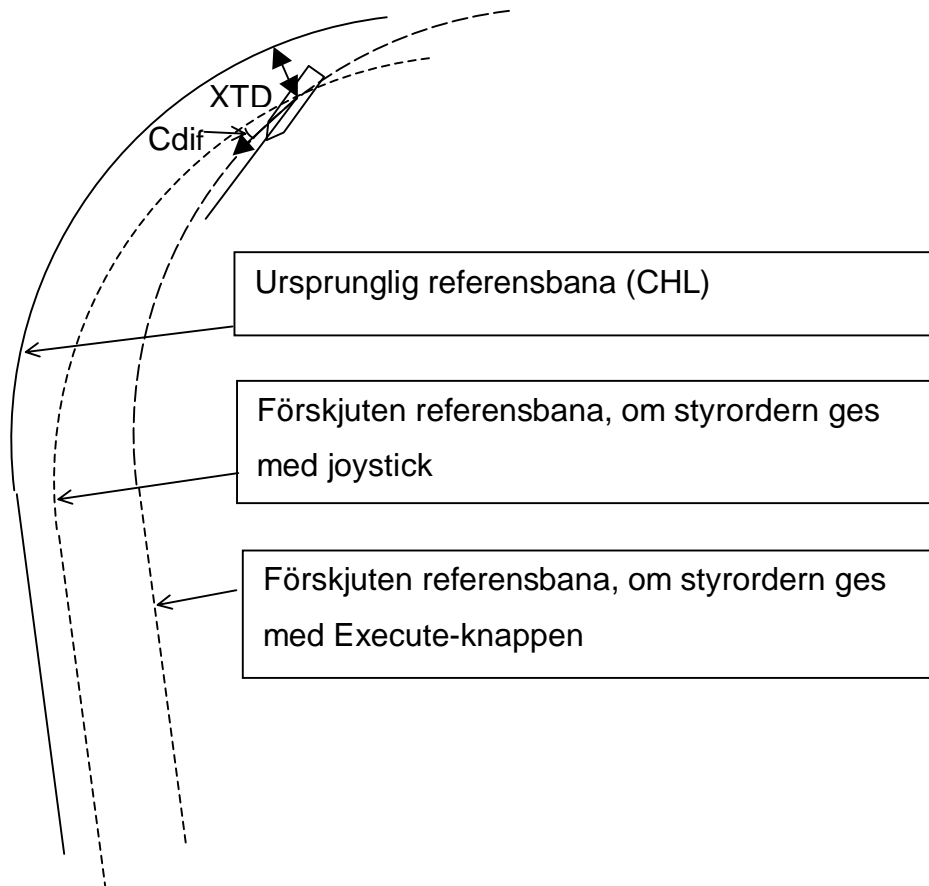
Under pågående gir förorsakar användarens ändringar i girradien eller i den på giren eftersträvdade kursen ("Set Course" eller "Set Radius") en ny bestämning av CHL från fartygets aktuella position. Om användaren ger ordern med joystick, förflyttar sig CHL på fartyget, men kursdifferensen  $C_{dif}$  kvarstår. Om ordern ges med Execute-knappen, minskar också kursdifferensen till noll, dvs. mållinjen CHL förflyttas på fartyget och därtill vrids den från startpunkten i samma riktning som fartygets kurs (fig. 6).

Fig. 6. Styrningens referensbana till följd av ändringar i girradien eller målkursen beroende på vilket sätt naviagtören ger sina order. Storleken på referensbanans förskjutning och dess riktning från den ursprungliga banan ändras från fall till fall.

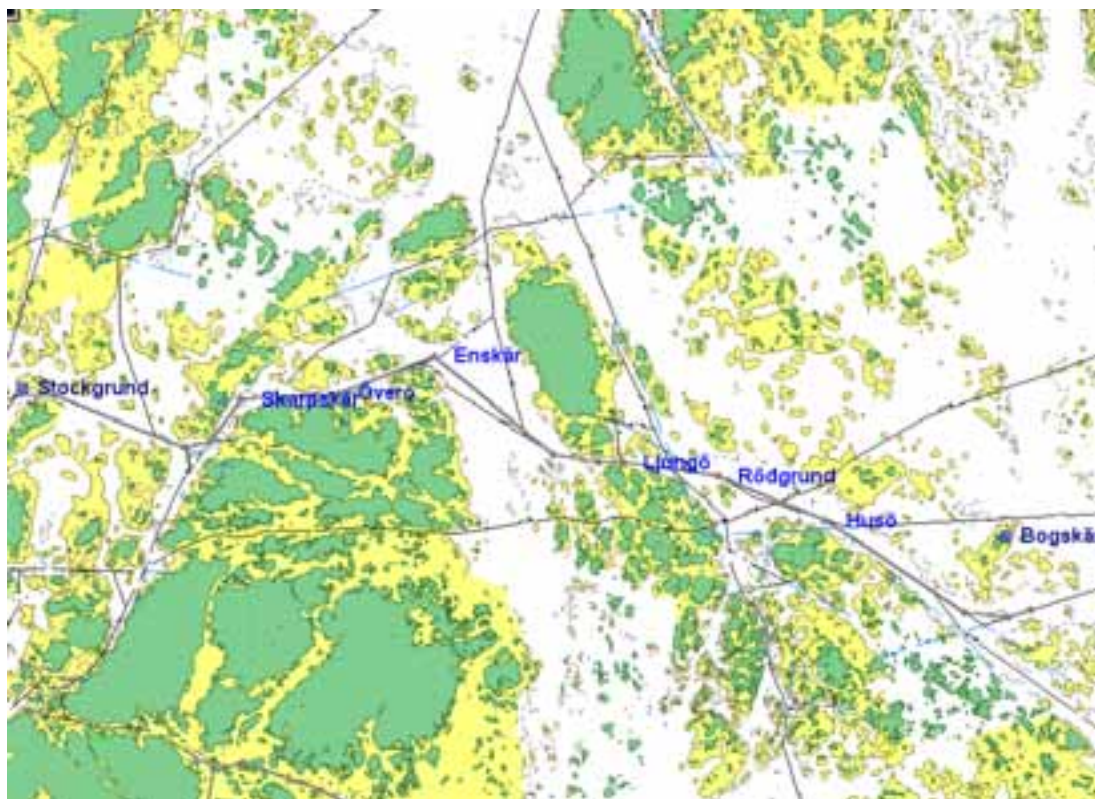
Fig. 8. ISABELLAs rutt från Skiftet till Stockgrundsgiren.

**Stockgrundsgiren.** Man närmade sig Stockgrundsgiren, som leder förbi Långnäs hamn, som vanligt. Vid föregående lilla gir från 292° till 265° hade fartyget drivit något syd om den avsedda rutten. Enligt det integrerade navigationssystemets upptagning var vindhastigheten på körlinjen 292° 34 m/s, vindriktningen 018° och avdriftsvinkeln omkring 6°. På grund av nordnordostliga sidovinden var avdriften ca 7° åt babord och fartyget var benäget att gå kraftigt upp i vinden. För att balansera upp vindens vridkraft drev autopiloten en i snitt tio graders rodervinkel åt babord.

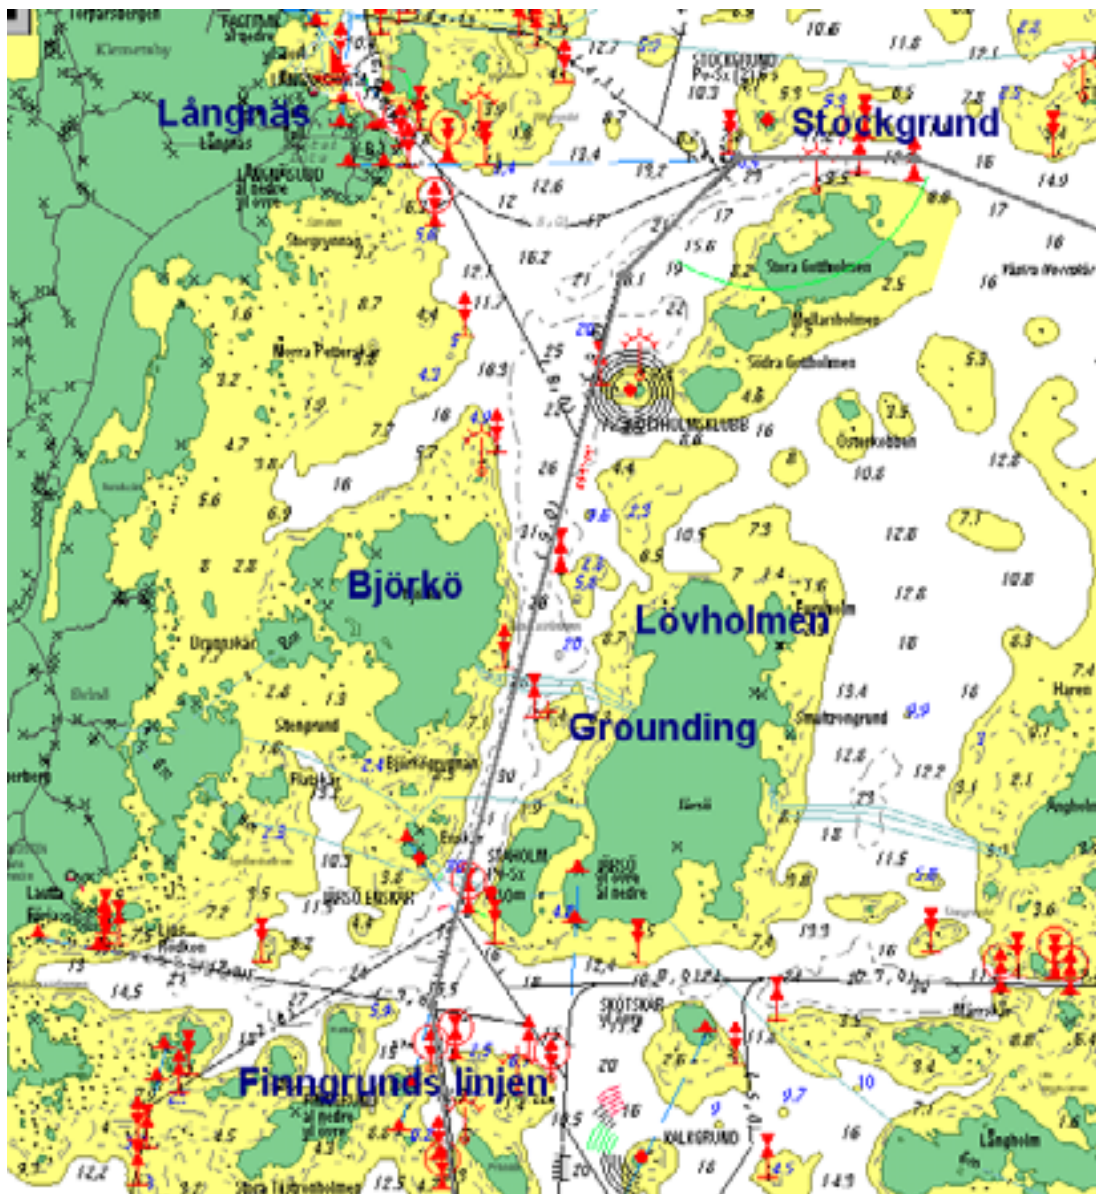
Fig. 9. Farleden från Stockgrund till Finngrundslinjen. På denna linje har det inträffat tre olyckor för sydgående fartyg<sup>24</sup>.

Kl. 01.09 passerade fartyget Stockgrunds fyr, som blev på styrbords sida. Lotseleven inledde giren mot kursen 195° kl. 01.10. Girradien ställde han in på 0,6 sjömil. Girordern gav han som vanligt genom att före giren knappa in den nya kursens siffervärden i autopiloten. Autopilotens NR (10° åt babord) ledde till att fartyget styrdes in i giren, babord om den ruttlinje som girordern fastställt. Till en början ökades denna avdrift från den avsedda linjen också av vinden. Autopiloten gav två Off track-larm kl. 01:10:35 respektive 01:10:59 när fartyget hade hamnat 20 meter åt sidan och överskridit alarmgränsen, vid det andra alarmet med redan 39 meter. Efter det gav lotseleven kl. 01:11:01 autopiloten en ny kurs 196°. Då fastställde styrsystemet en ny gir (CHL) från fartygets position, så att autopilotens interna XTD nollställdes och rodervinkeln momentant intog NR-värdet

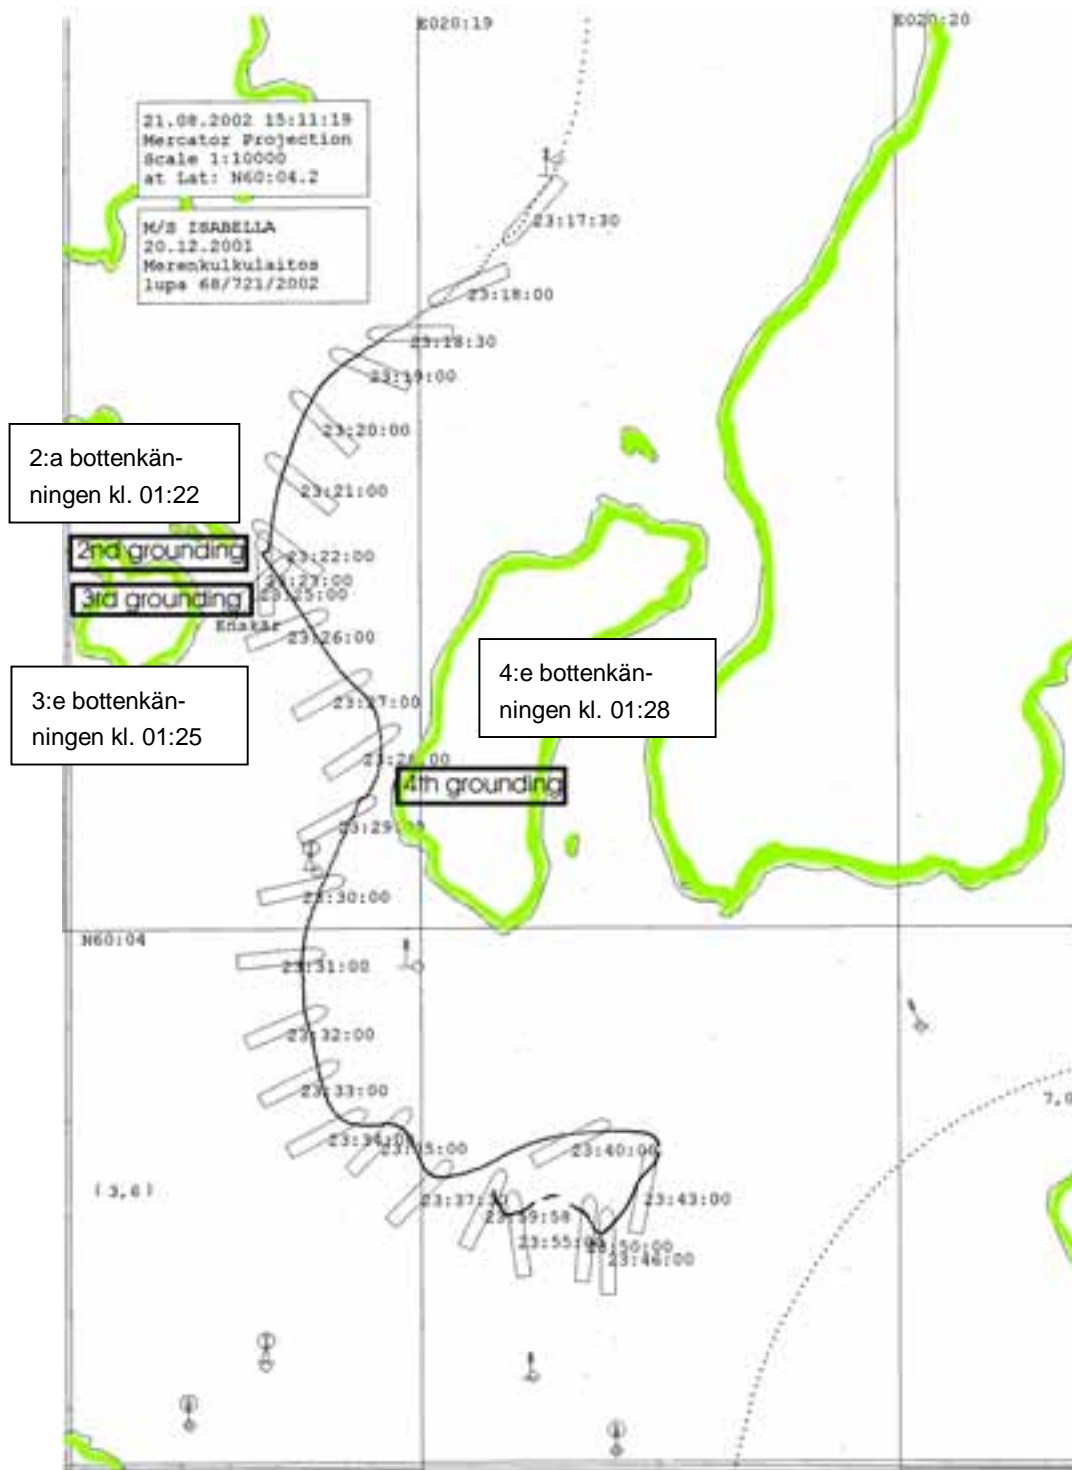
Fig. 13. ISABELLAs rörelsebana från grundstötningen kl. 01:17:20 till kl. 02:00 enligt vad som registrerats ombord. (De registrerade klockslagen är angivna i UTC. Finländsk tid är UTC +2 timmar)

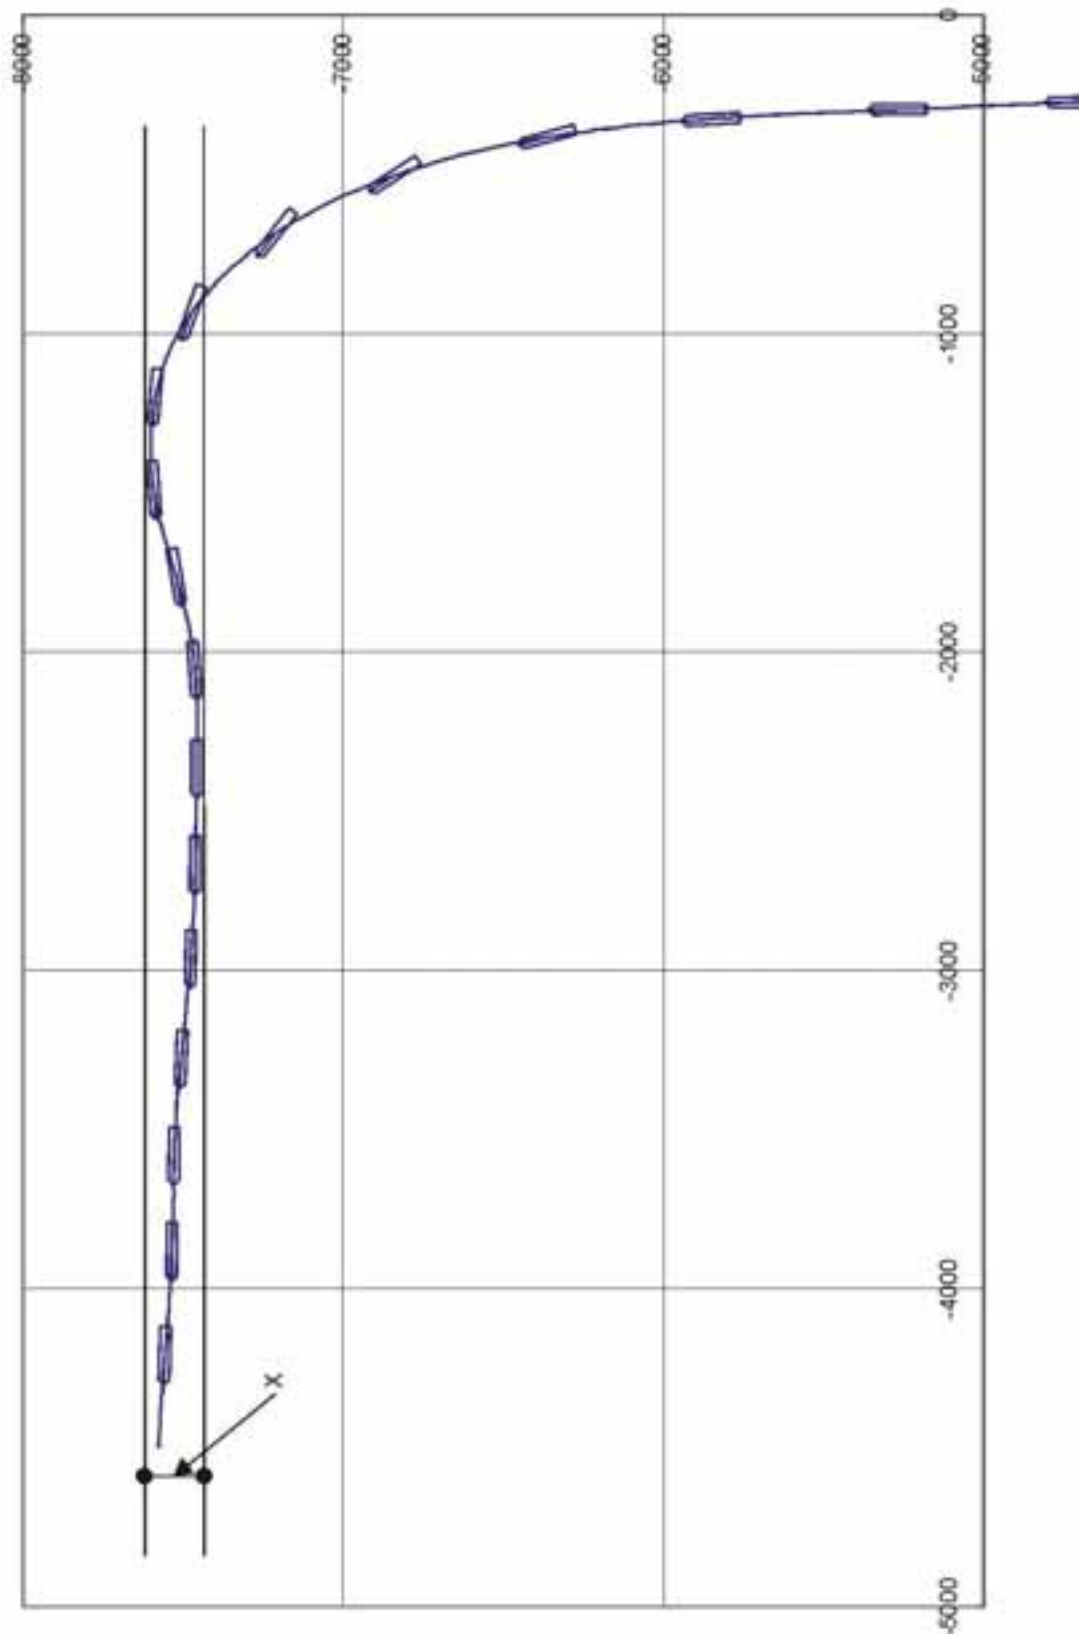
Av resultaten kan man dra slutsatsen att ett bibehållet NR-värde i en gir lik den testade, där fartyget passerar vindögat i medvind, leder till en större övermanövrering när den avsedda kursen är nådd och således också till ett större "svepområde" X (fig. 24) än enbart vindeffekten.

Fig. 24. Simulerad gir vid automatstyrning. Svepområdet är märkt med symbolen X.

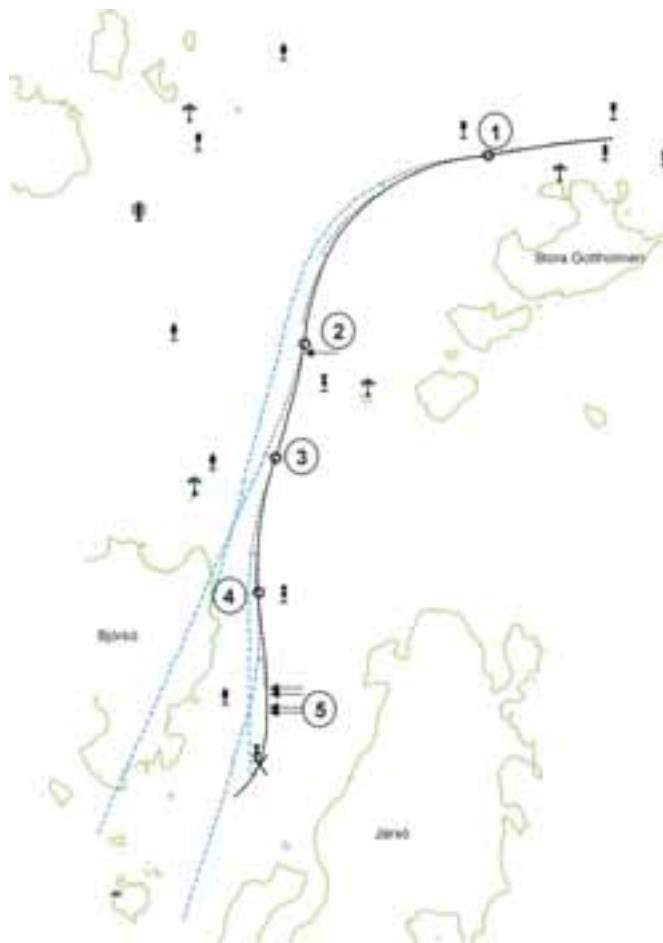
Fig. 27. Positionerna för Isabellas girorder

- 1 Girordern till 195° efter att Stockgrund passerats kl. 01:09:54
- 2 Sista korrigerande ordern till 203° kl. 01:12:54
- 3 Girordern till 180° in mellan Björkö och Lövholmen kl. 01:14:02
- 4 Girordern till 197°, till Finngrundslinjen kl. 01:15:23
- 5 Övergången till manuell styrning kl. 01:16:36.

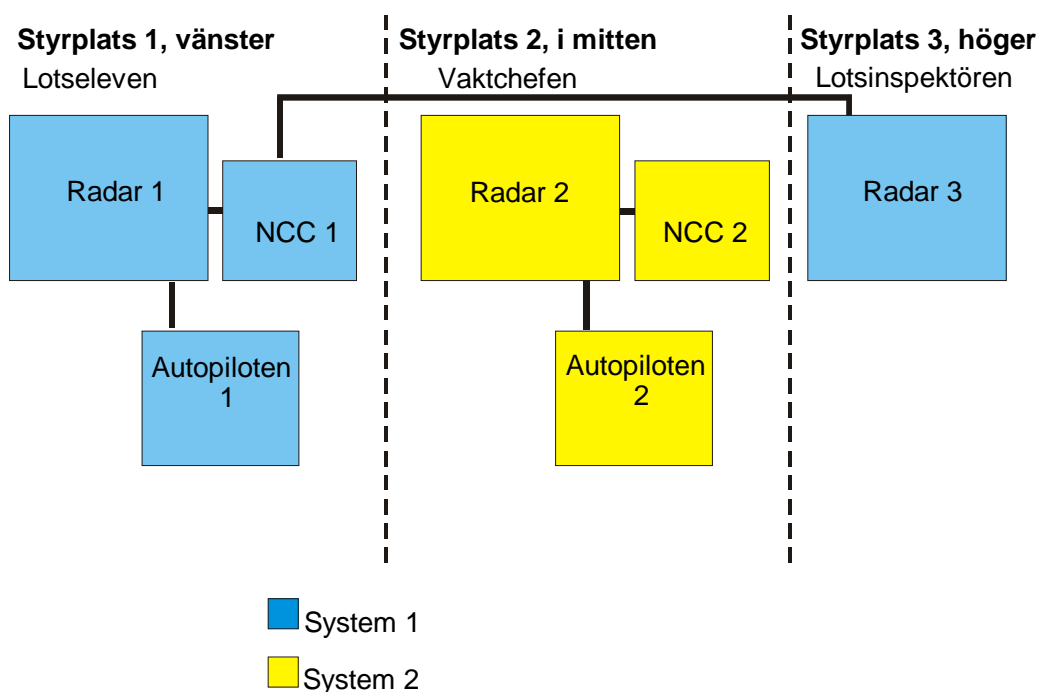
Fartyget styrdes på denna resa av en styrman som genomförde sin provlotsning. Lotsinspektören satt vid den högra styrplatsen (fig. 4 och 28). Vaktstyrmannen satt på sin vanliga plats och utförde sin vanliga uppgift dvs. ansvarade för fartygets gång.

Fig. 28. Schematisk bild av ISABELLAs styrsystem och styrplatsernas bemanning under olycksfärden.

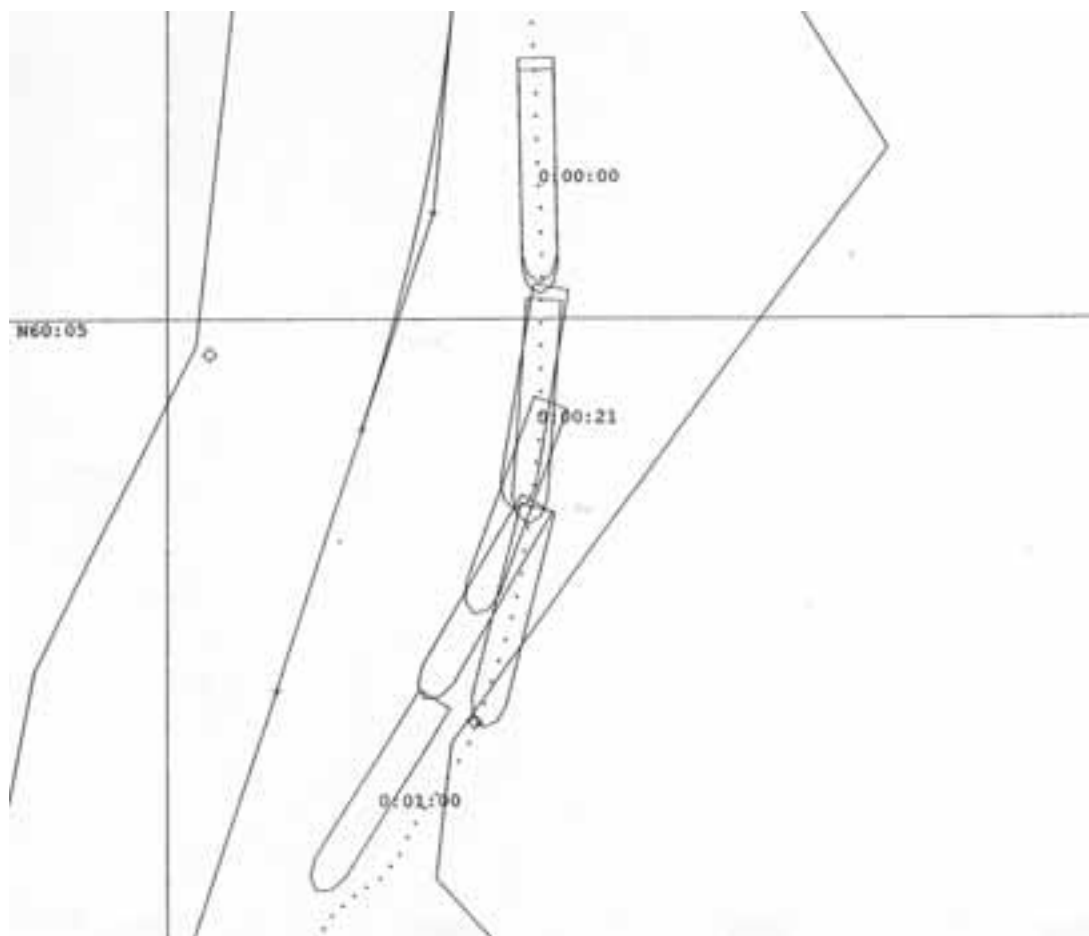
I samband med undersökningen simulerades rodervinkelns effekt på fartygets girning i förhållanden som motsvarade olycksfärdens<sup>50</sup>. Simuleringarna inleddes med fartygets rörelseläge vid övergången till manuell styrning. Resultaten visar att en rodervinkel på 20° hade varit tillräcklig för att undvika grundet och för att hålla fartyget inom farledsområdet. Fig. 29 visar resultaten av simuleringarna med 10° respektive 20° rodervinkel.

Fig. 29. Simulerade jämförelser med manuell styrning; rodervinkeln 10° respektive 20° med början kl. 01:16:26 (23:16:26 UTC). Punktlinjen visar ISABELLAs verkliga rörelsebana.

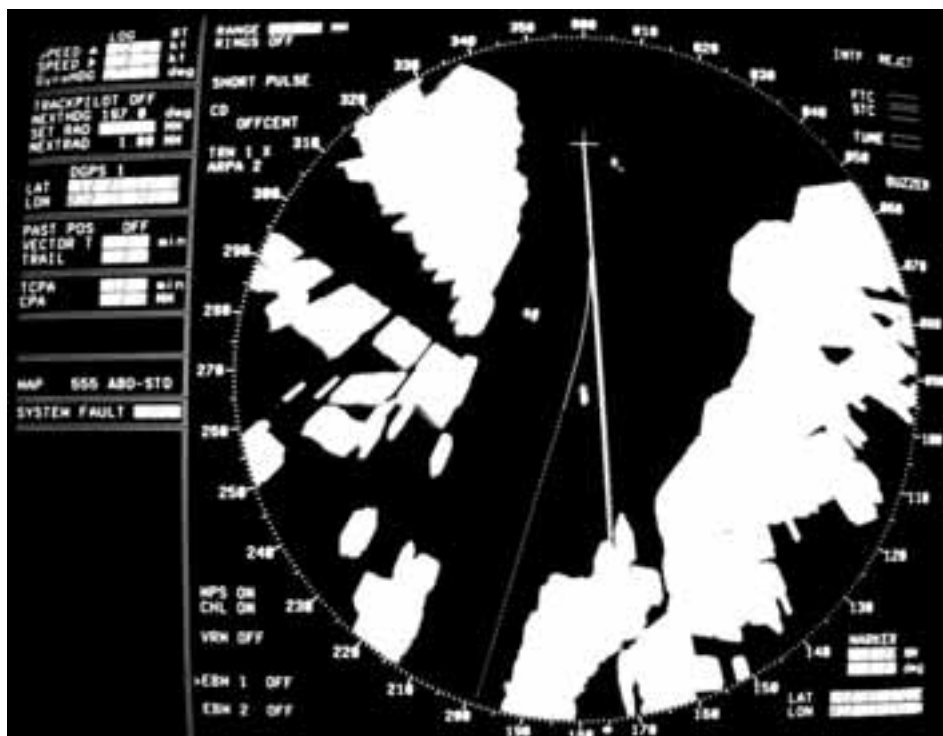
Figurerna 30 och 31, som togs när olyckan rekonstruerades i samband med haveriundersökningen, förtydligar hur den avskalade informationen försvagar lägesmedvetenheten. De visar ett och samma ögonblick ungefär två minuter före grundstötningen då lotseleven gav styrordern 197°. Fig. 30 visar den information som lotseleven förfogade över under olycksfärden. Det framgår inte omedelbart av bilden att fartyget girar mot farledens östra kant, trots att CHL<sup>51</sup> visar tryggt på farledsområdet.

Fig. 30. Radarbilden utan kompletterande information. Fotografiet är taget vid en simulatorrekonstruktion av olycksfärden i ögonblicket "order om gir till 197°".

*Prediktoranvändning borde ingå som standardrutin i lotsningen alltid när anordningen ger möjlighet till det. Praxisen bör dokumenteras<sup>54</sup>. Prediktorn hjälper till att upptäcka att en normal situation håller på att bli kritisk (fig. 30 och 31). De finska sjöfartsmyndigheterna förbjuder inte direkt prediktorn vid provlotsning, de svenska däremot förbjuder den under en del av provlotsningen.*

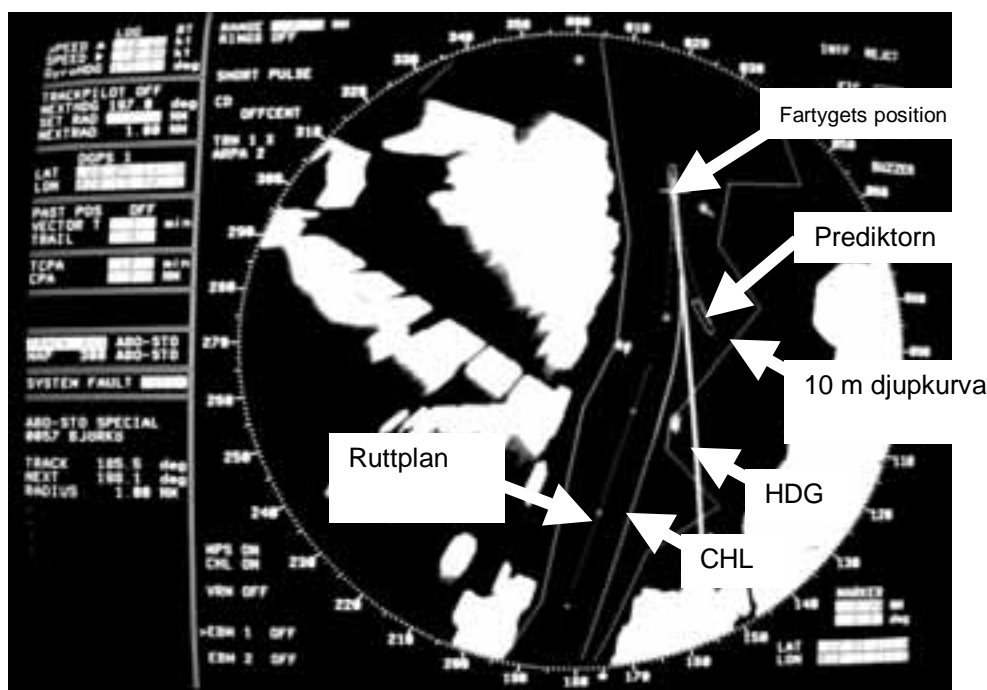
I fig. 31 ingår all den information som fanns på ISABELLAs radarskärm. Den ger en åskådlig bild av fartygets rörelseläge och position i farledsområdet.

Fig. 31. Radarbild med kompletterande information (karta, ruttplan och prediktor). Fotografiet är taget i simulatorn och motsvarar ögonblicket i fig. 30.
