Undersökningsrapport

B 1/2002 M

Båtolyckan i Ekenäs skärgård 7.7.2002

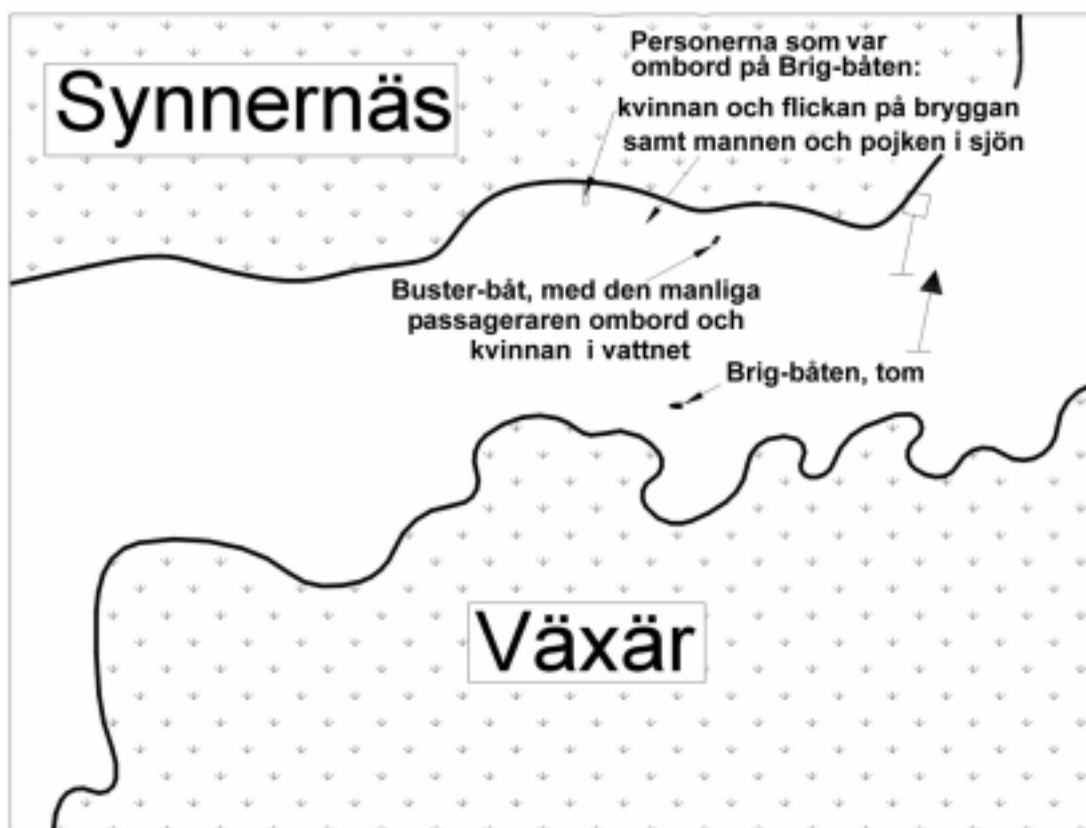
Bild 4. Läget när sjöbevakningsektionens båt NV 107 kom till platsen 00.53. Bilden är ritad utgående från sjöbevakarnas anteckningar. Den båt som först kom till platsen saknas på bilden. Den rörde sig i mitten av farleden och letade efter olycksoffer. De andra båtarna flöt stilla i vattnet, propellern på Buster-båten hade fastnat i en katts.

Sjöbevakarna kom på några minuter fram till olycksplatsen, ca kl. 00.53, då situationen var den som visas i bild 4. Kvinnan som fallit ur Brig-båten hade redan simmat med flickan över till stugbryggan på sundets norra sida. Sjöbevakarna satte omedelbart igång med att rädda dem som fallit i sjön. Larmet till MRSC gjordes snabbt, kl. 00.56, vilket är den tid som använts för att bedöma övriga tidpunkter i anslutning till olyckan. I detta skede var situationen redan rätt väl under sjöbevakarnas kontroll, vilket visas av att en ambulans larmades till Rösund kl. 00.59 och larmningen av helikoptrarna inleddes kl. 01.00.

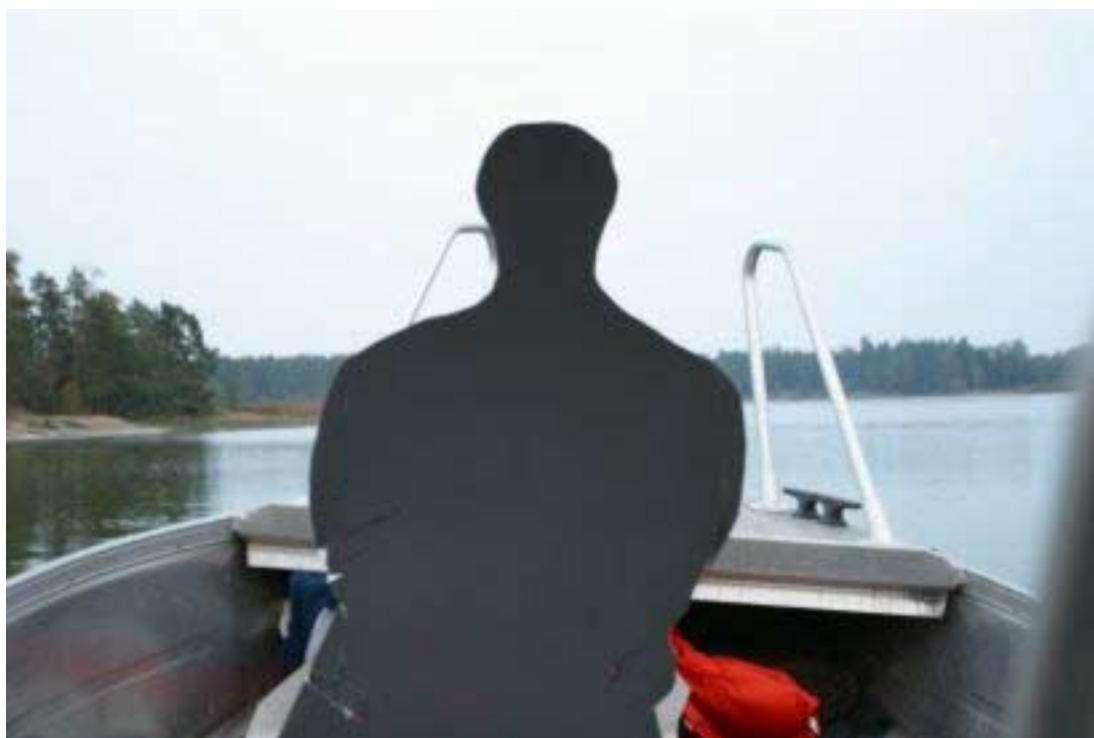
Bild 7. Buster-förarens synfält när han eller hon ser bredvid vindrutan genom att sträcka på sig mot mitten.

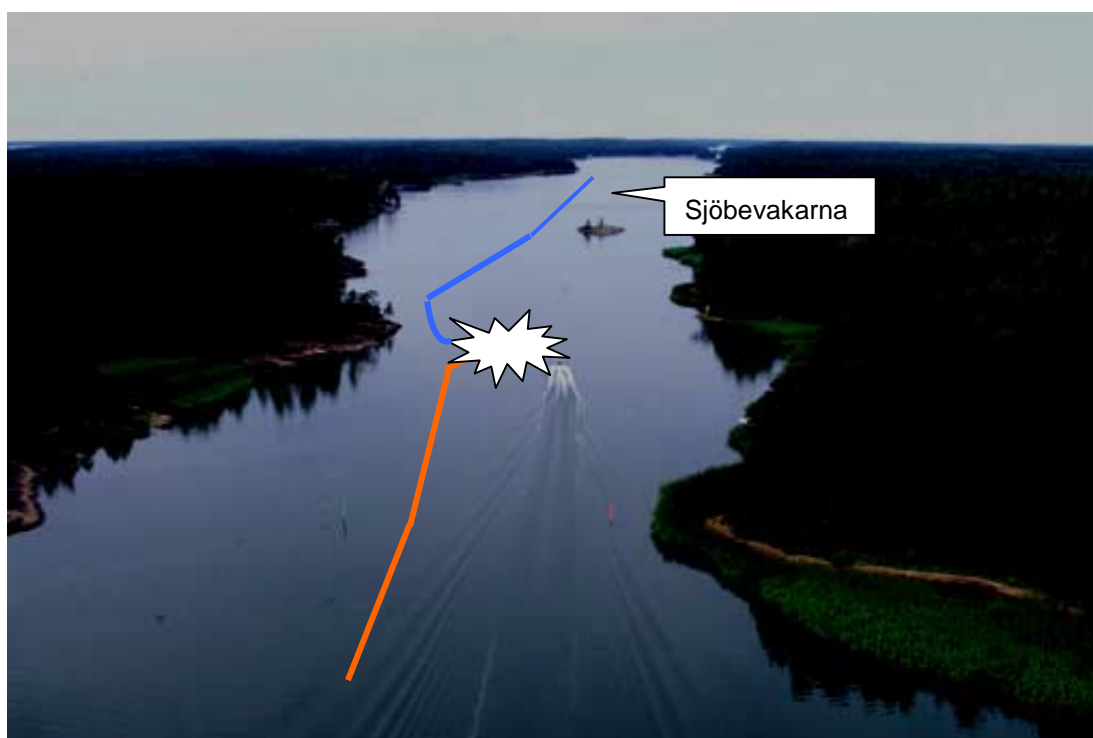
Buster-båten närmade sig det sund som är känt som Synnernäsströmmen från öster. Båtens marschfart var omkring 25 knop, vilket inte kan anses vara en säker hastighet med hänsyn till förarens begränsade synfält och det mörker som rådde vid tidpunkten för händelserna.

Bild 18. Buster-båtens uppskattade kurs är utritad med ett rött streck och Brig-båtens kurs på motsvarande sätt med blått. Båten som syns på bilden har inget samband med olyckan.

Buster-båtens förare hade god lokalkännedom. Med stöd av den har han uppenbarligen strävat efter en så kort och raklinjig rutt som möjligt från passagen av östra kanten av Växär mot norra kanten av Lillö, som ligger mera västerut, där avsikten var att vända åt söder. Det går dock inte att köra rakt mot den gröna prickken norr om Lillö från den port av prickar som finns i nivå med longituden $23^{\circ} 42,43'$, eftersom det finns en röd prick på nivån $23^{\circ} 41,65'$ vid herr Johans Grund. Pricken måste passeras genom att lämna den på norra sidan. Därför kan man vid den ovan nämnda, omkring 40 m breda remmarporten göra en svag gir mot söder, ifall det inte finns mötande trafik. Giren kan genomföras t.o.m. före porten, bara man håller sig innanför prickarna i själva porten. Men Synnernäsströmmen är ett smalt sund och för att passera varandra tryggt måste båtarna hålla sig till farledens högra kant ur båtens färdriktning sett.

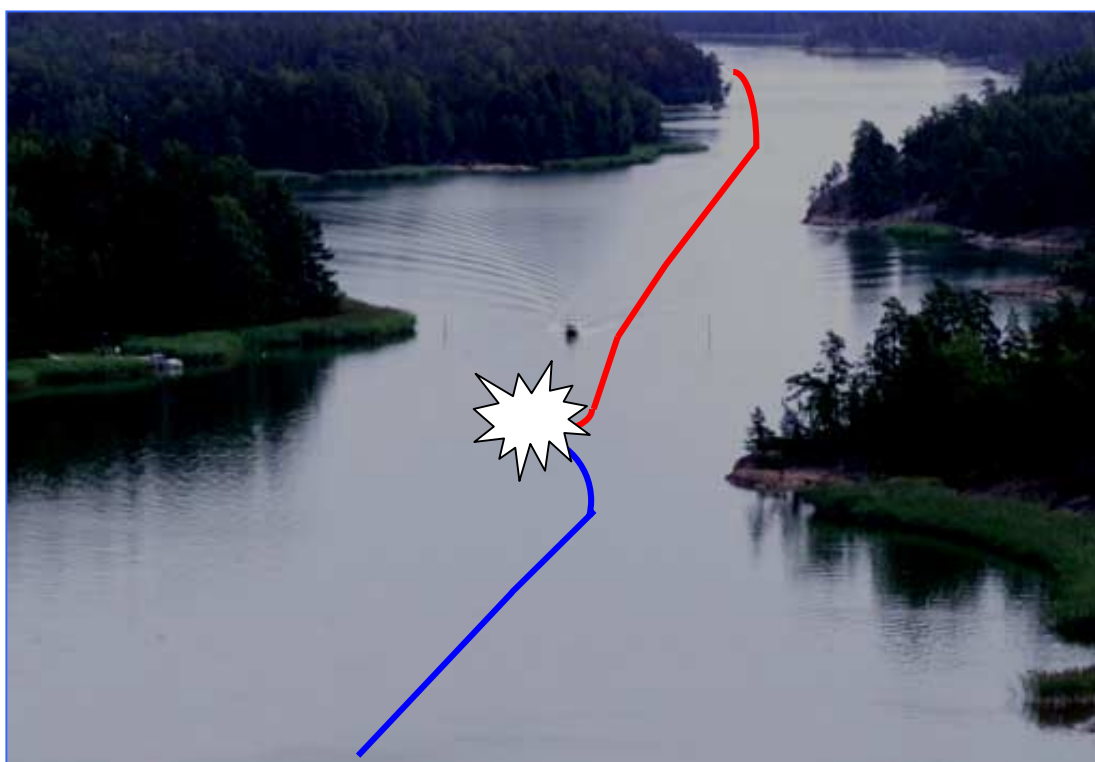
När de närmade sig sundet observerade föraren och kvinnan bredvid honom gestalten av en mötande båt i sundet på omkring 300 meters avstånd. Det gick inte att få säkerhet om båtens färdriktning eftersom det inte syntes något navigationsljus från den mötande båten. Båten gick att urskilja mot havsytan i den ganska mörka sommarnatten.

Bild 19. Uppskattade kurser från Brig-båtens ankomstriktning sett. Båten som syns på bilden har inget samband med olyckan.

Brig-båtens förare konstaterade att det förelåg risk för sammanstötning, så han vände efter denna observation fören litet åt styrbord mot klippudden på Växärs norra strand

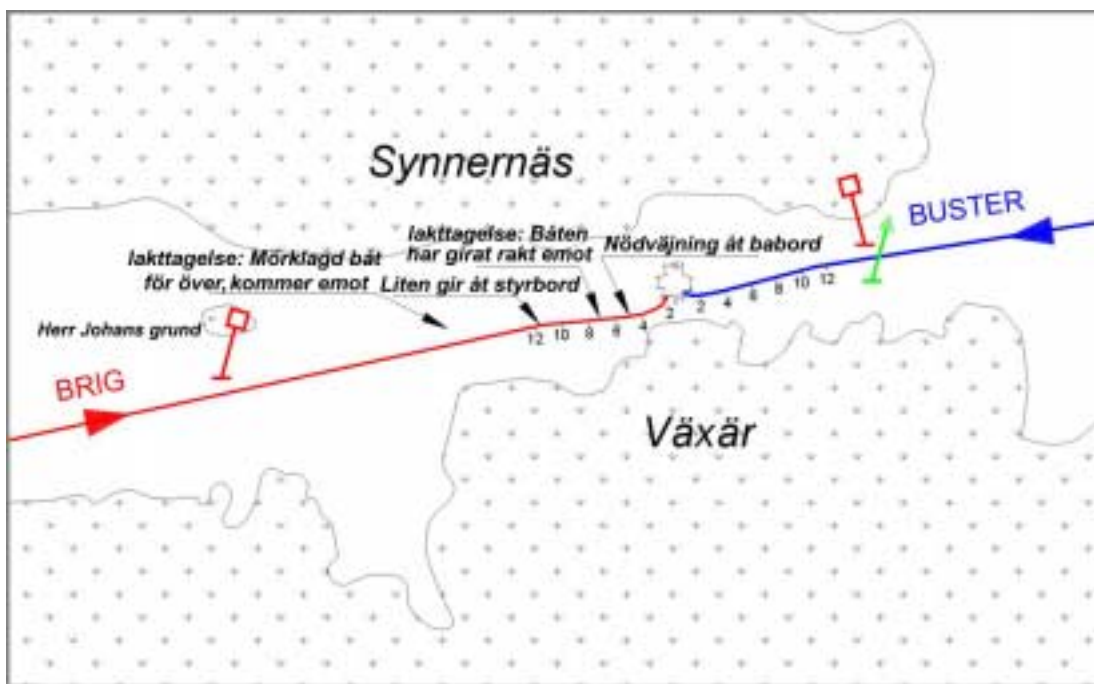
Enligt det ovan framförda skedde den första beröringen vid sammanstötningen litet söder om farledsområdets mittlinje på sundets smalaste ställe, där sundet är omkring 85 m brett. Barnen föll överbord ur Brig-båten nästan vid sundets mittlinje. Platsen för sammanstötningen, i enlighet med utredarnas slutsatser, kan ses på kartritningen nedan, se bild 20. Platsen är sådan att det skulle ha funnits utrymme för Brig-båten att gå mellan Buster-båten och strandklipporna på Växär. Den i mörkret snabbt uppkomna väjningssituationen har dock sett mycket annorlunda ut i händelseögonblicket än vad den är efteråt vid en bedömning på en karta.

Bild 20. Kurserna som ledde till sammanstötningen. Siffrorna uttrycker tiden till sammanstötningen i sekunder.

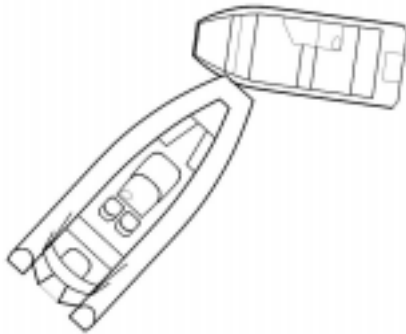
Fas 1

Sammanstötningen började med att Brig-båtens för träffade Buster-båtens babords stäv. Brig-båtens hastighet hade pga. giren gått ned och båten krängde kraftigt åt babord. Buster-båten gick med full marschfart, och lutade sannolikt något åt styrbord pga. väjningsförsöket i sista ögonblicket. Beröringen mellan båtarna bestod till avsevärd del av att Buster-båten skavde tvärs mot Brig-båtens för. Kvinnan kastades möjligen genast i detta skede överbord från Brig-båten, snett över styrbords reling.

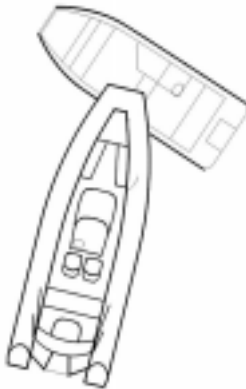
Fas 2

Kollisionspunkten förflyttades längs med Buster-båtens sida. Brig-båtens ponton steg upp på Buster-båten och fick Buster-båten att kränga åt babord mot Brig-båten. Brig-båtens stävögla träffade Buster-båtens sida och böjdes kraftigt åt babord. Också Brig-båten krängde ytterligare åt babord pga. sammanstötningen.
