Undersökningsrapport

C 6/2002 M

MS CINDERELLA, brand i nattklubben 8.3.2002

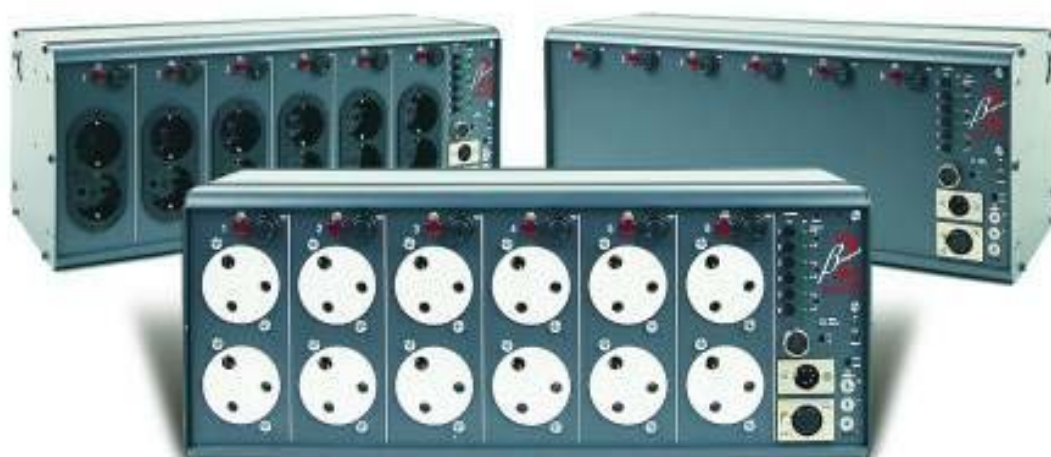
Bild 5. Ny dimmermodell av tillverkaren av den apparat som förorsakade branden (bild från tillverkarens www.sidor, www.zero88.com).
