## Undersökningsrapport

B 1/2003 M

# MS CAMILLA, nödsituationen och evakuering av fartyget på Nord-Atlanten den 23.1.2003

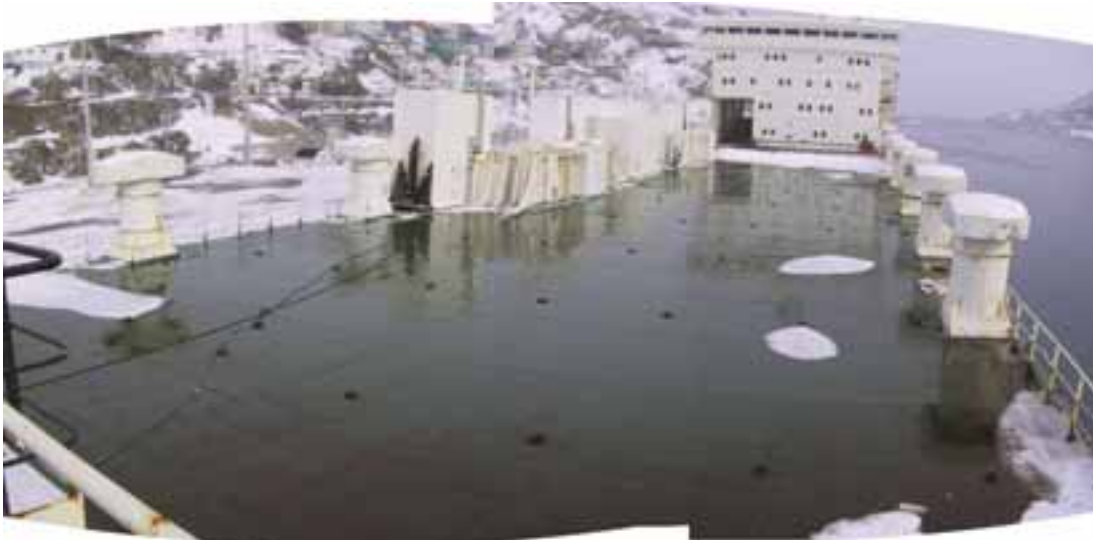
*Bild 7. Vinschningsplatsen på CAMILLAs däck.*

Vid ankomsten till CAMILLA uppskattade R911 situationen. Vinden var då 35 knop och sjögången 6–7<sup>5</sup>. Fartyget rullade ca 40 grader. Befälhavaren valde som vinschningsposition helikopterns för mot vinden och som vinschningsplats valdes fartygets midskepp, där befälhavaren hade de bästa förutsättningarna att dirigera helikoptern. Vinschningen utfördes som enskilda lyft genom att hålla en räddare nere vid styrvajern och den andra säkrande lyftet tillsammans med den räddade i räddningsselen. Till helikoptern lyftes som sista man befälhavaren.

Räddningsmanövern tog på fartyget omkring 1 timme 10 minuter och inga större problem uppstod i samband med lyften. Vid vinschningen var det fortfarande ljus/skymning. Sjögången och fartygets rullning försvårade räddningsmanskapets verksamhet och kvarhålla helikoptern ovanför vinschningsplatsen. Under vinschningen användes inte helikopterns styrningsautomatik. Trots rådande förhållanden förlöpte vinschningen enligt planerna. Helikoptern satte kurs mot St. John's, dit avståndet var 258 sjömil. Flygtiden var två och en halv timme och i St. John's landade man kl. 22.25z. Det blev mörkt under flygningen och returflyget gjordes i huvudsak med NVG-instrument (Night Vision Goggles, instrument för mörkersyn). Det fanns inget behov för förstahjälp till de räddade under returflygningen.

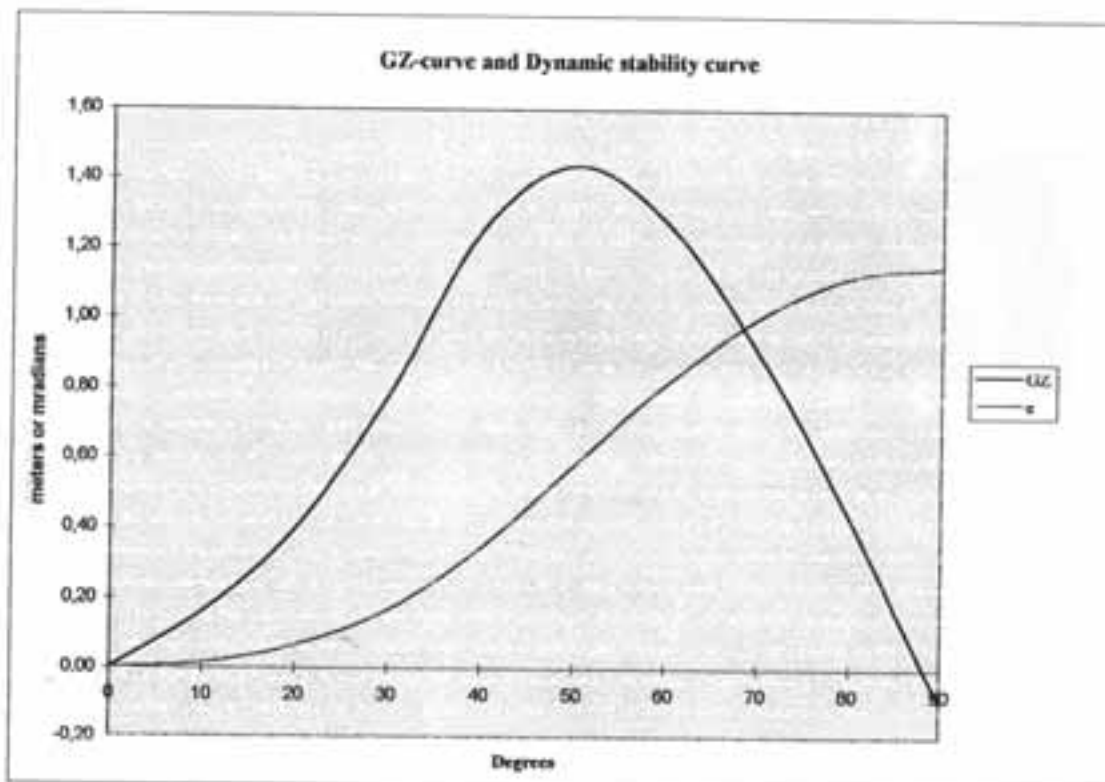
Finnish Maritime Administration Minimum Stability Criteria:

Requirements	Actual	Test
GM no less than 0,15 m	0,68 m	Passed!
GZ maximum not before 25 degrees	50 deg .	Passed!
GZ at 30 degrees no less than 0,20 m	0,78 m	Passed!
GZ area 0 to 30 degrees no less than 0,055 mrad	0,16498 mrad	Passed!
GZ area 30 to 40 degrees no less than 0,03 mrad	0,177 mrad	Passed!
GZ area 0 to 40 degrees no less than 0,09 mrad	0,33699 mrad	Passed!
