## Undersökningsrapport

C 3/2003 M

### **MS BIANCA, grundstötning på Sjalstenarna ytter om Gävle 31.3.2003**

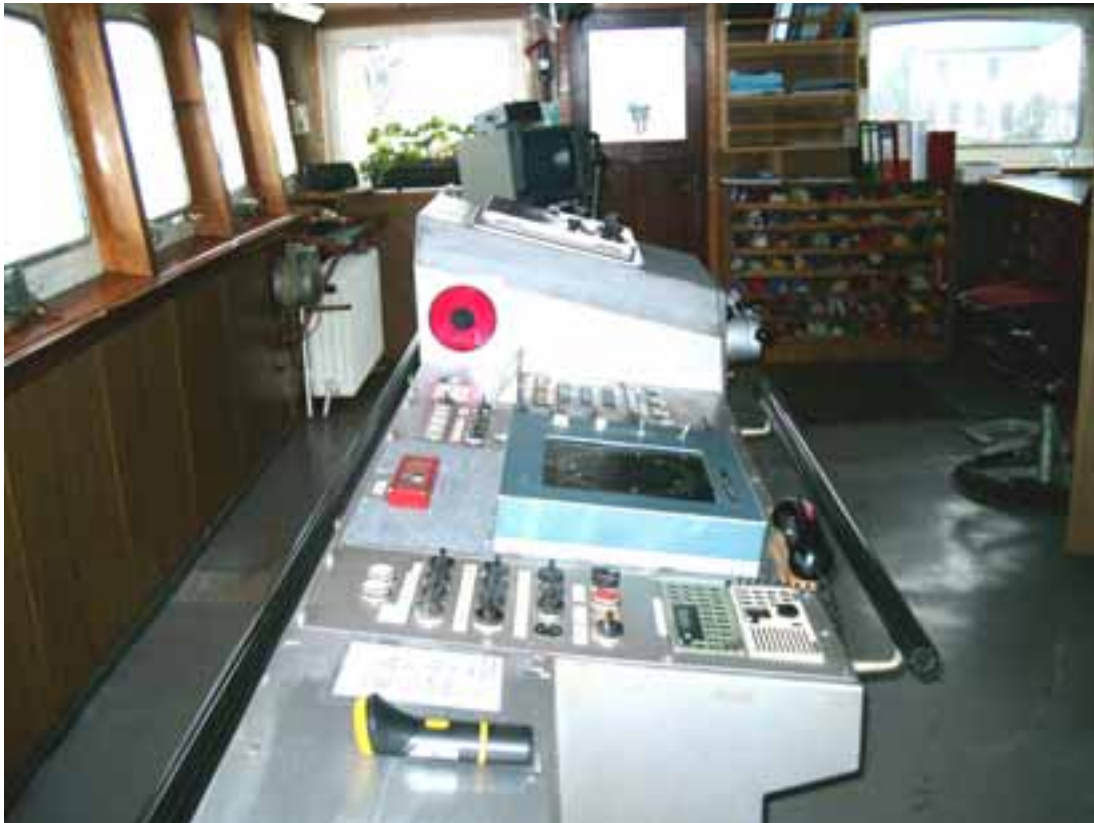
Bild 2. Översiktsbild av kommandobryggan

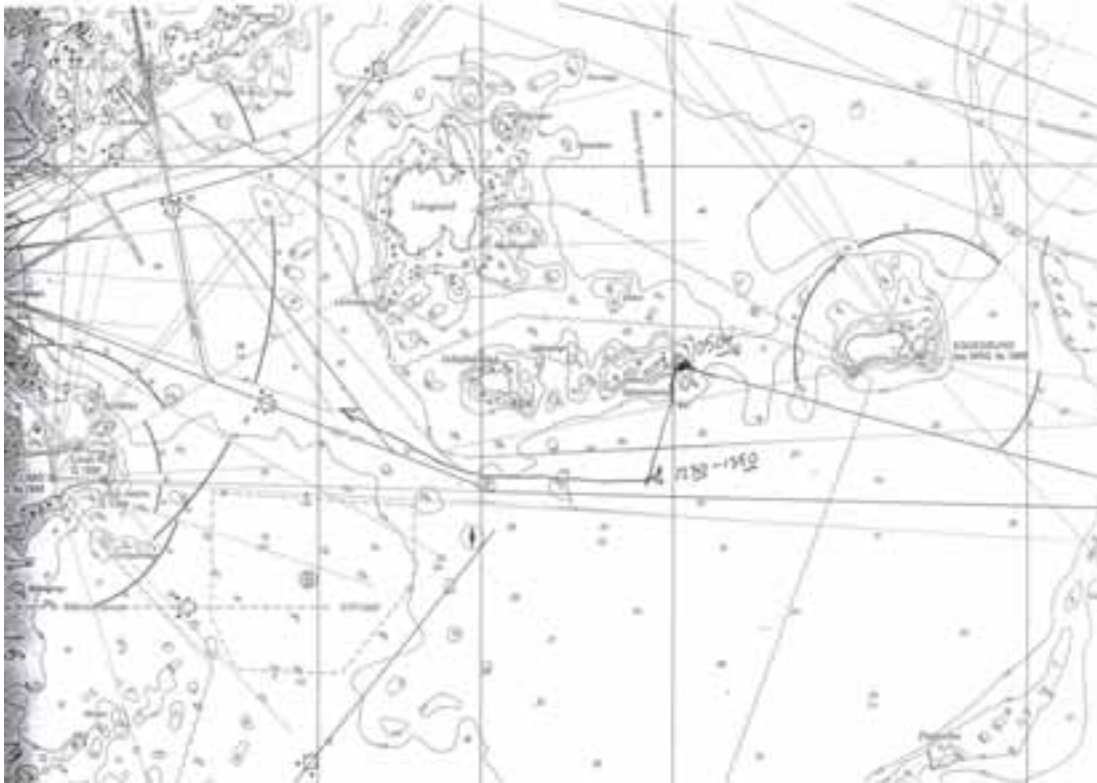
*Bild 4. Grundstötningsplatsen kl.0504 efter att fartyget kom flott från ankarplatsen. Pilen visar riktningen för bogseringen mot hamnen (kopia ur sjöförklaringshandlingarna).*
