Tutkintaselostus

B 1/2004 M

**M/S FINNCLIPPER, karilleajo Kapellskärin edustalla
20.01.2004**

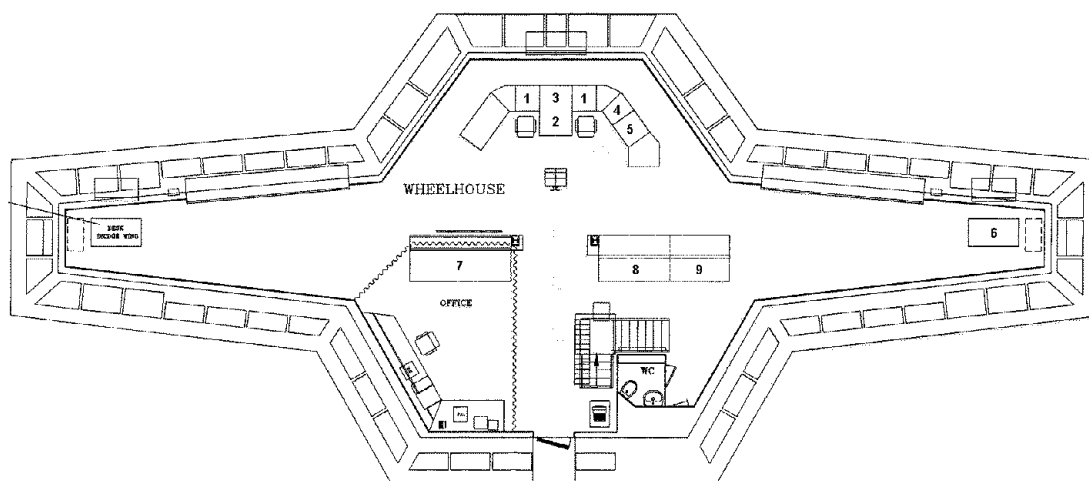
Kuva 2. Komentosillan laitteiden sijoittelu

FINNCLIPPERin komentosilta laitteineen (katso kuva 2.) on moderni, integroitu navigointisilta, josta löytyvät kaikki nykyaikaiset apuvälineet. Koska komentosilta on moderni ja laitteita on paljon, vaatii se laitteiden käyttäjältä niiden hyvää tuntemusta. Komentosilta on nykyaikainen cockpit-komentosilta, mikä helpottaa ajamista keksikonsolista, jossa kaikki laitteet ovat käden ulottuvilla ajopaikalla.

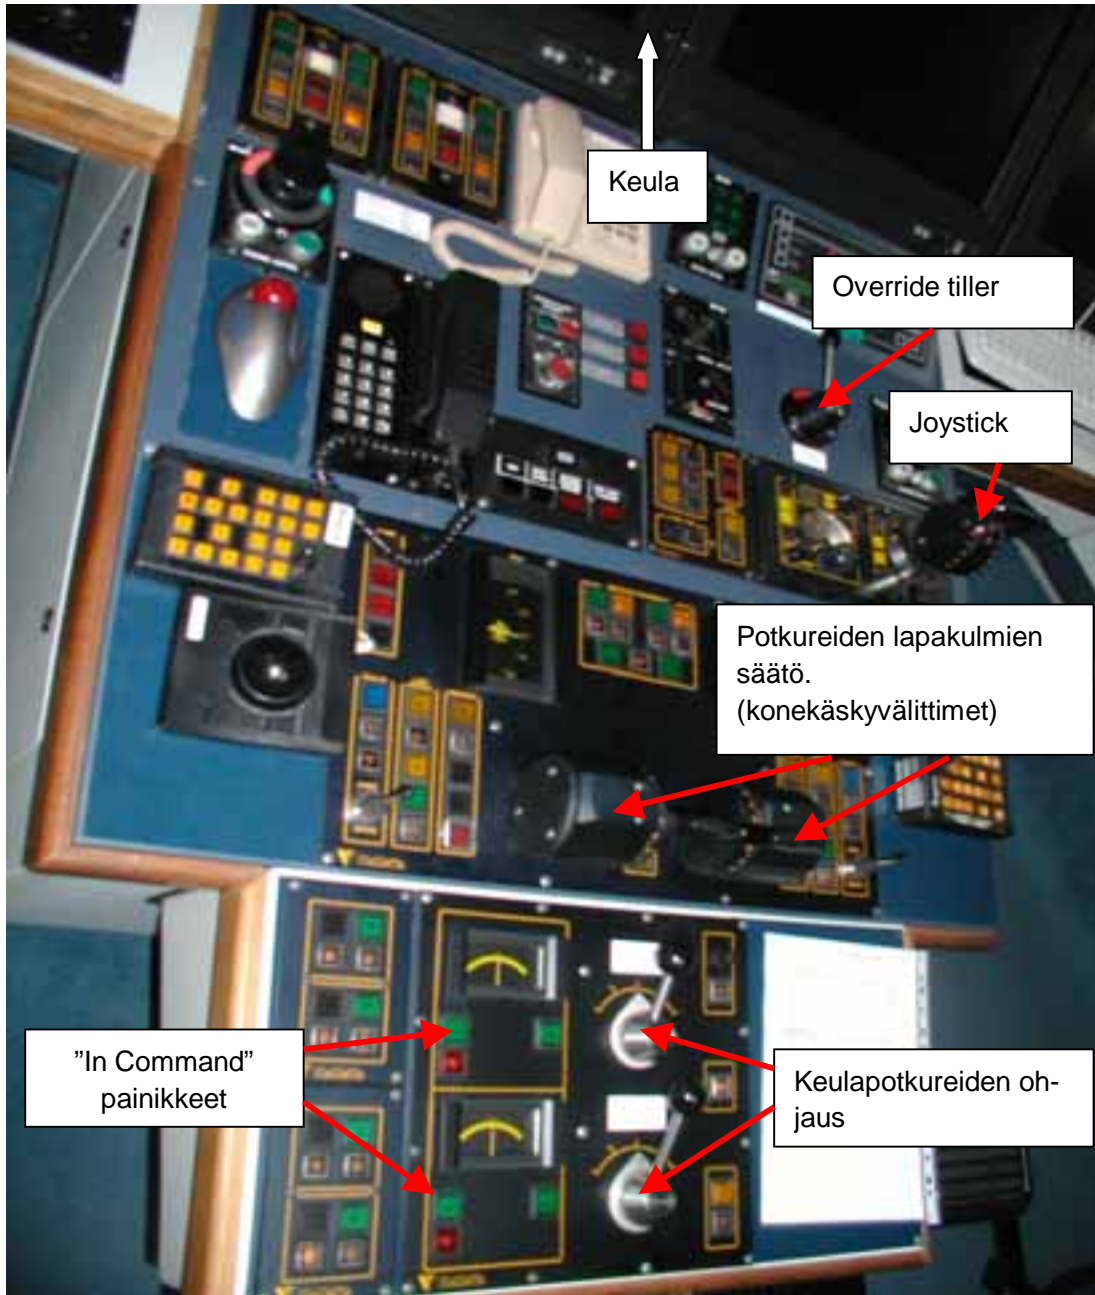
Kuva 3. Keskikonsoli.

Keulapotkurin ohjauslaite jää ajotuolin taakse, mikä vaikeuttaa sen käyttämistä, kun ajetaan keskikonsolista. Kun siirrytään komentosiltasiiveltä keskikonsoliin, on ensin käytävä ajotuolin takaa aktivoimassa keulapotkurin paneeli ja sen jälkeen siirryttävä ajamaan tuolin eteen keskikonsolin oikealle puolelle (katso kuva 3.).

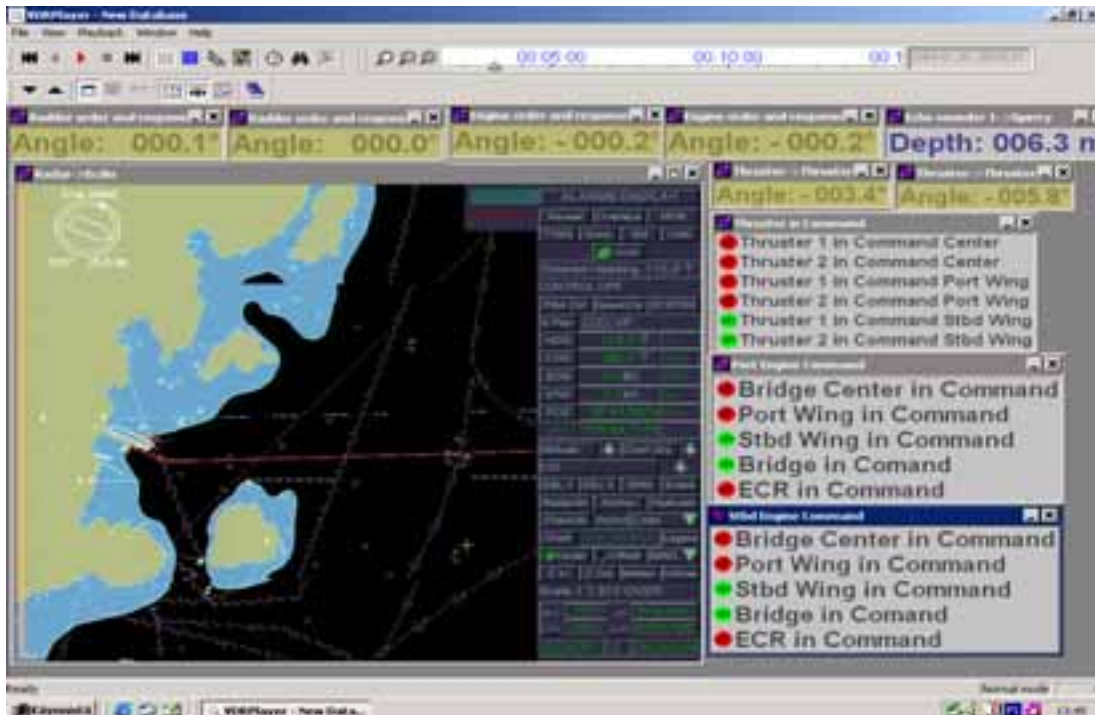
Lähtökuvaa 1. Kello 02:03:20 ennen lähtöä ohjailu on komentosillan siivellä. Tuulitiedot näkyvät kuvan vasemmassa yläkulmassa tosisuuntana ja nopeutena 30 astetta ja 12.9 m/s (25 solmua).

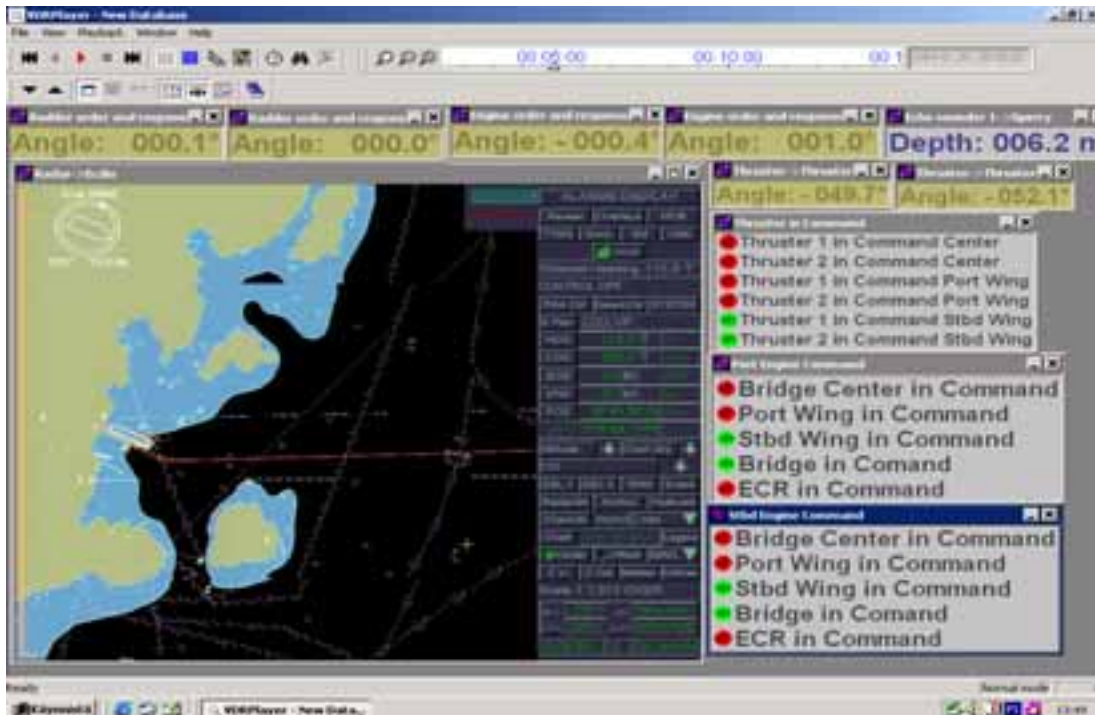
Lähtökuvaa 2. Kello 02:04:50 lähdessä keulapotkureiden teho noin 50 % vasemmalle. Muut ohjailulaitteet nolilla.

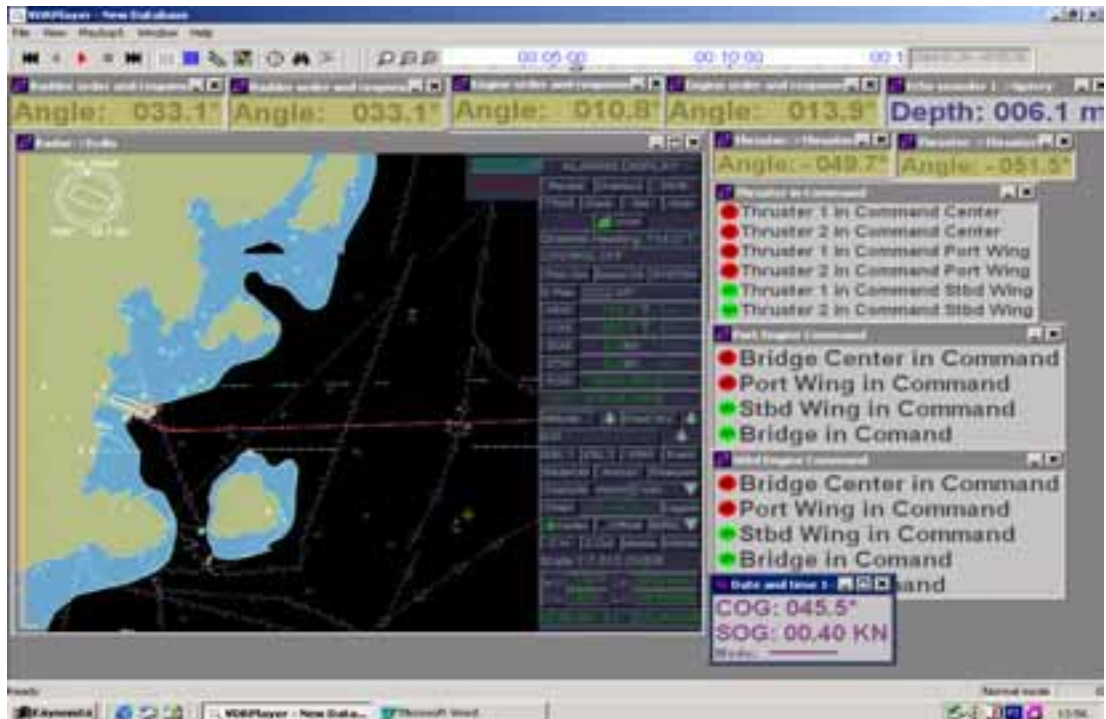
Lähtökuv. 3. Kello 02:05:35 keula ja perä on irrotettu ja molemmat peräsimet on käännetty oikealle 33 astetta ja potkureiden tehot eteenpäin noin 12 %.

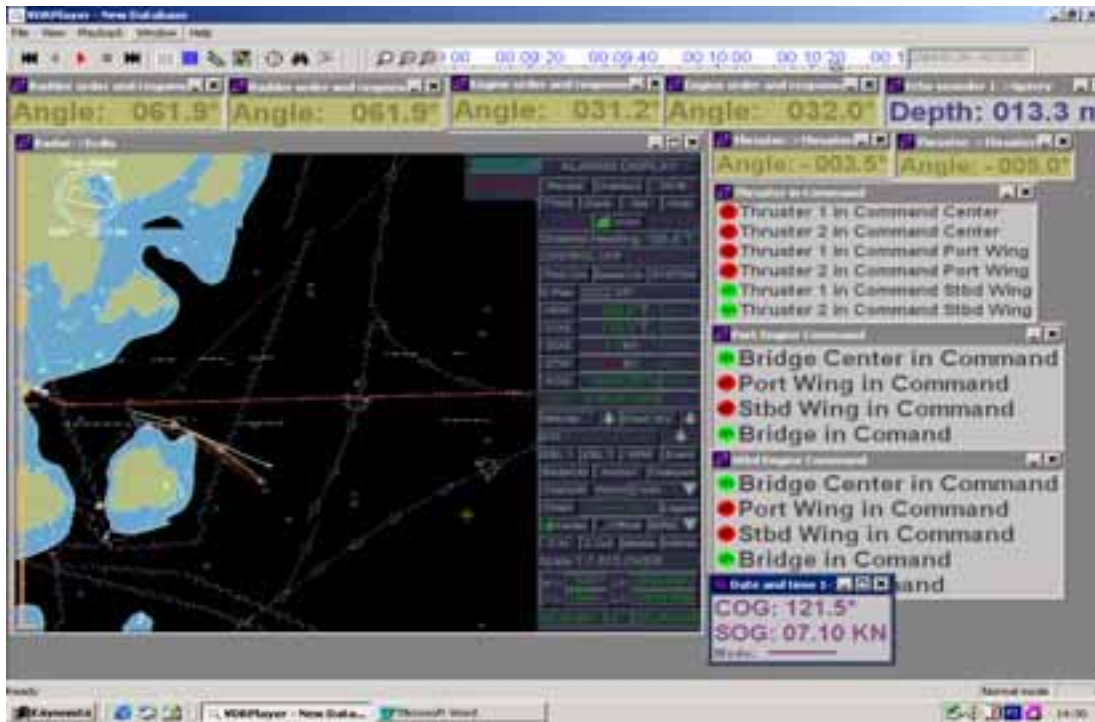
Lähtökuvaa 9. Kello 02:10:20 peräsimet on käännetty oikealle 62 astetta ja potkureiden tehot eteenpäin noin 32 %. Aluksen nopeus pohjan suhteen 7.1 solmua

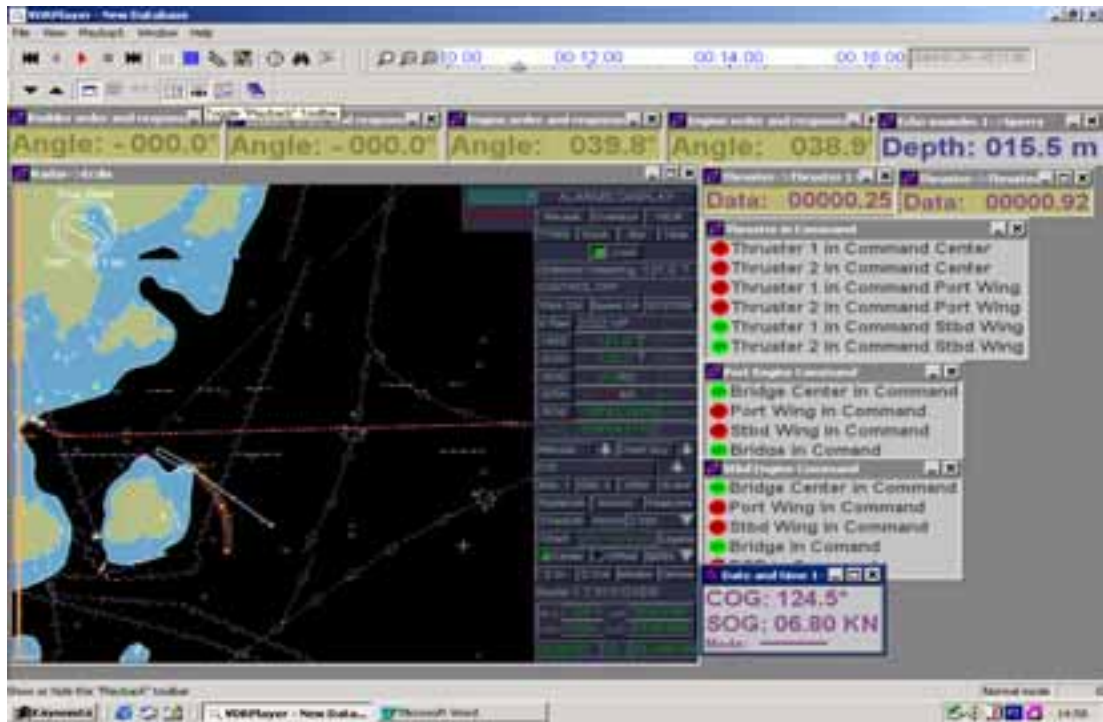
Lähtökuvaa 11. Kello 02:11:00. kaikuuotii näyttää 15.5 metriä. Keula on ylittänyt matlikon.

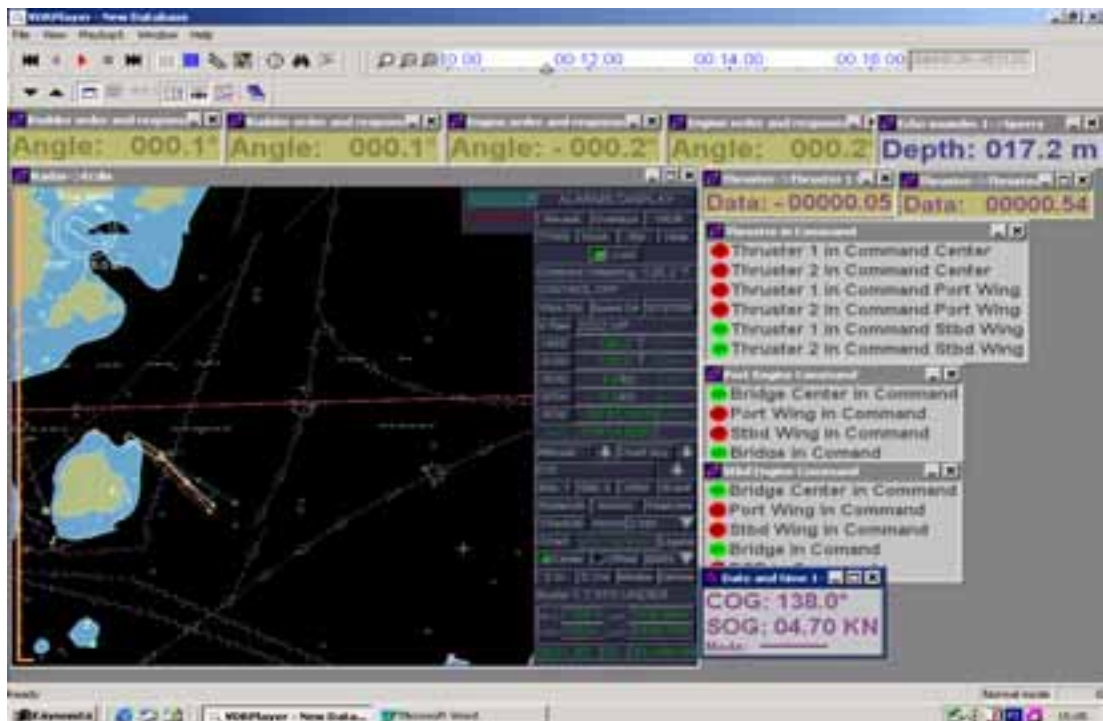
Lähtökuvaa 12. Kello 02:11:23 kaikki ohjailutoimenpiteet nolllilla.
