Undersökningsrapport

B5/2004M

M/S GLOBAL FREIGHTER, bottenkänning i Kalvholms- grundet 21.9.2004

M/S GLOBAL FREIGHTER, GROUNDING AT KALVHOLMSGRUNDET, SEPTEMBER 21, 2004

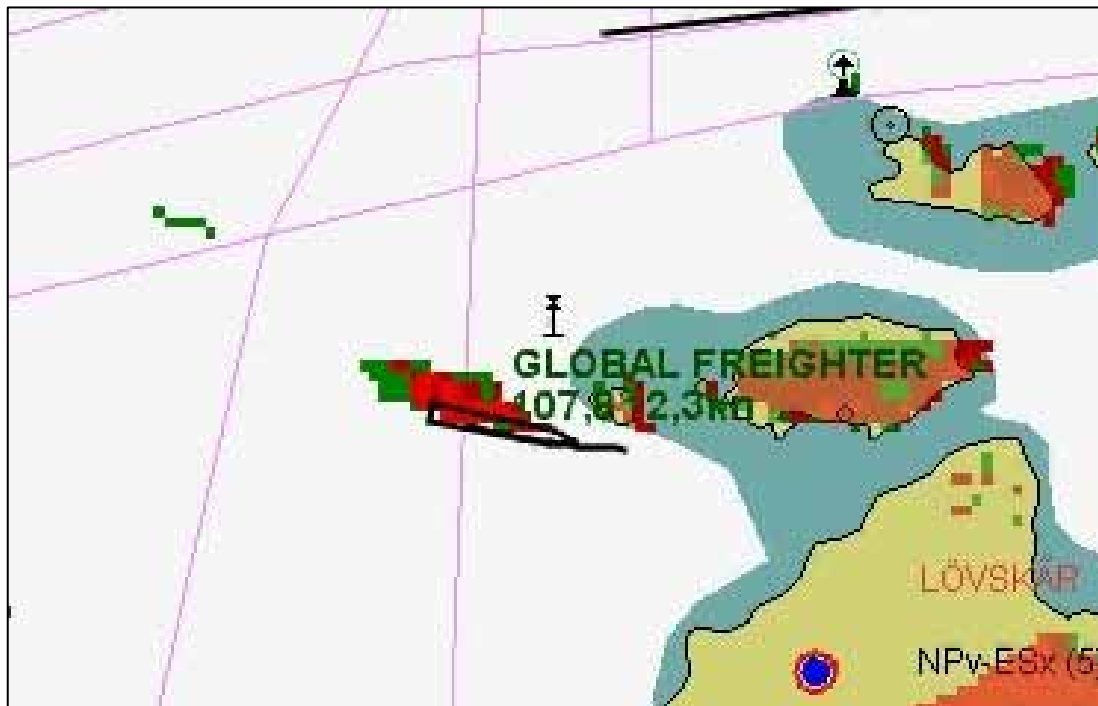
Nära stranden passerade fartyget ett litet skär på så kort avstånd att man var tvungen att sakta ner livbåten som höll på att fira ner; i annat fall skulle denna ha stött ihop med skäret (bild 12). Fartyget fortsatte att kränga ännu mer åt höger; livbåten firades lyckat ner längs sidan tills den stötte mot kollisionsförstärkningen.

Bild 12. VTS-videodokument av Global Freighters läge då livbåten firades ner. VTS-radarantennen syns som en blå punkt i nedre kanten.
