Tutkintaselostus

B 7/2004 M

Ms SUPERFAST VII, pohjakosketus Hangossa 12.11.2004

MS SUPERFAST VII, GROUNDING OFF HANKO ON 12.11.2004

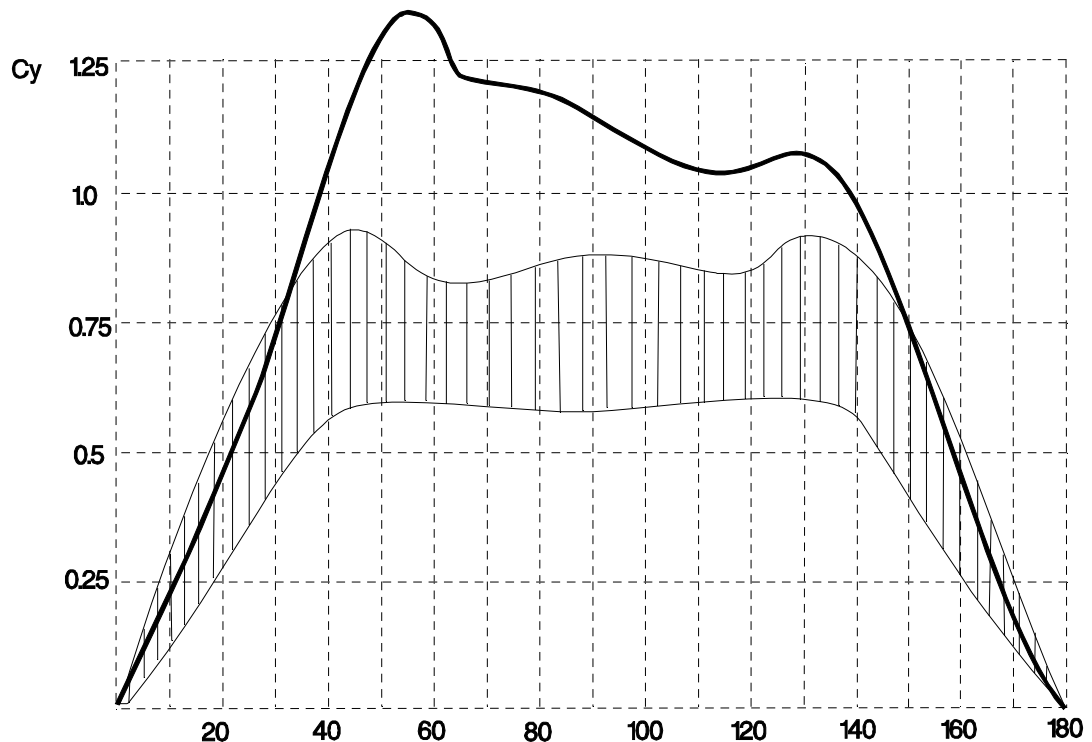
Tuulen suhteellisen suunnan ollessa yli 60° alkaa rungon suojan puolelle muodostua pyörteitä ja tuulen aiheuttama noste pienenee (kuvat 16 D ja 17). Tämä ilmiö vaikuttaa eniten matkustaja-aluksilla ja autolautoilla.
