Undersökningsrapport

B 8/2004 M

Passagerarbilfärjan M/S ALANDIA, bottenkänning utanför Umeå den 9.12.2004

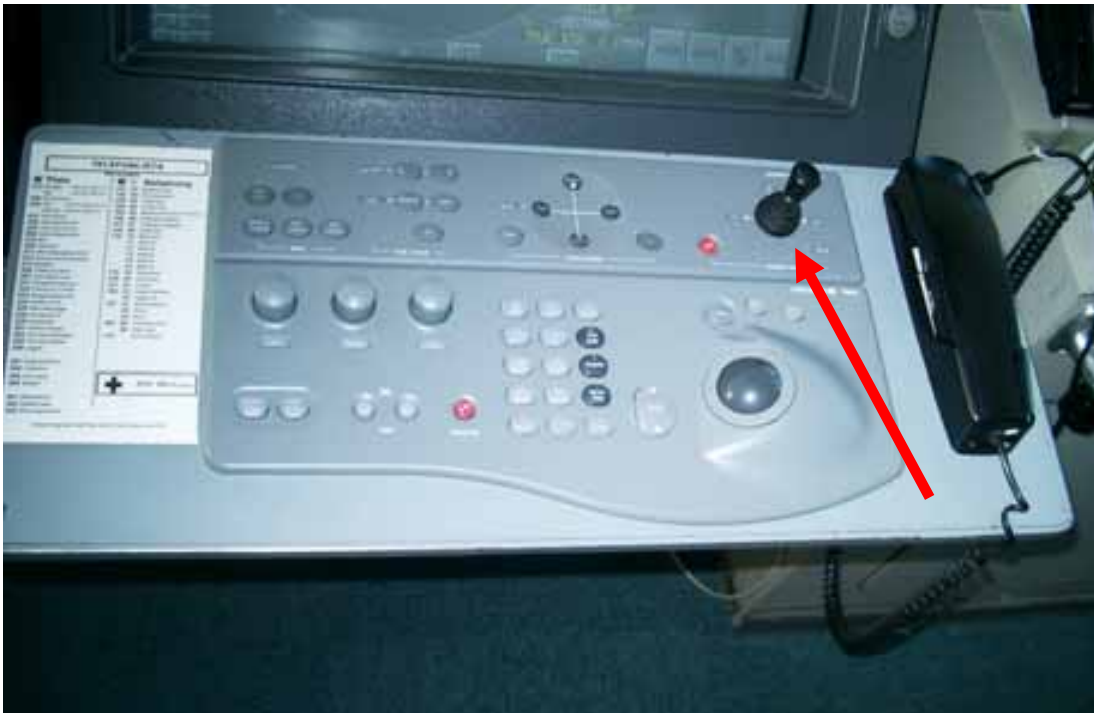
Ifall autopiloten inte styr som förväntat så finns det en override styrning i fjärrkontrollpanelen med vilken man kan övergå till handstyrning. Override styrningen fungerar enligt NFU funktionsprincipen att rorsman alltid bör fullfölja roderutslagen genom att se på roderindikatorn för att få önskade roderutslag. Denna fjärrkontrollpanel sitter vid radaren som befälhavaren använde under olyckfärden.

Styrningen aktiveras genom att man rör vid override spaken och styrningen är aktiverad så länge som man vrider på override spaken. Under den tid som overridden är aktiv så hörs det ett alarm ljud från fjärrkontrollpanelen, alarmet kan kvitteras med en knapptryckning. När man släpper spaken i upprätt läge och den skjuts framåt i "off" läge så återgår styrningen till autopiloten och autopiloten använder den aktuella kompasskursen som Set Course.

Bild 6. Befälhavarens manöverpanel, pilen visar override tiller.

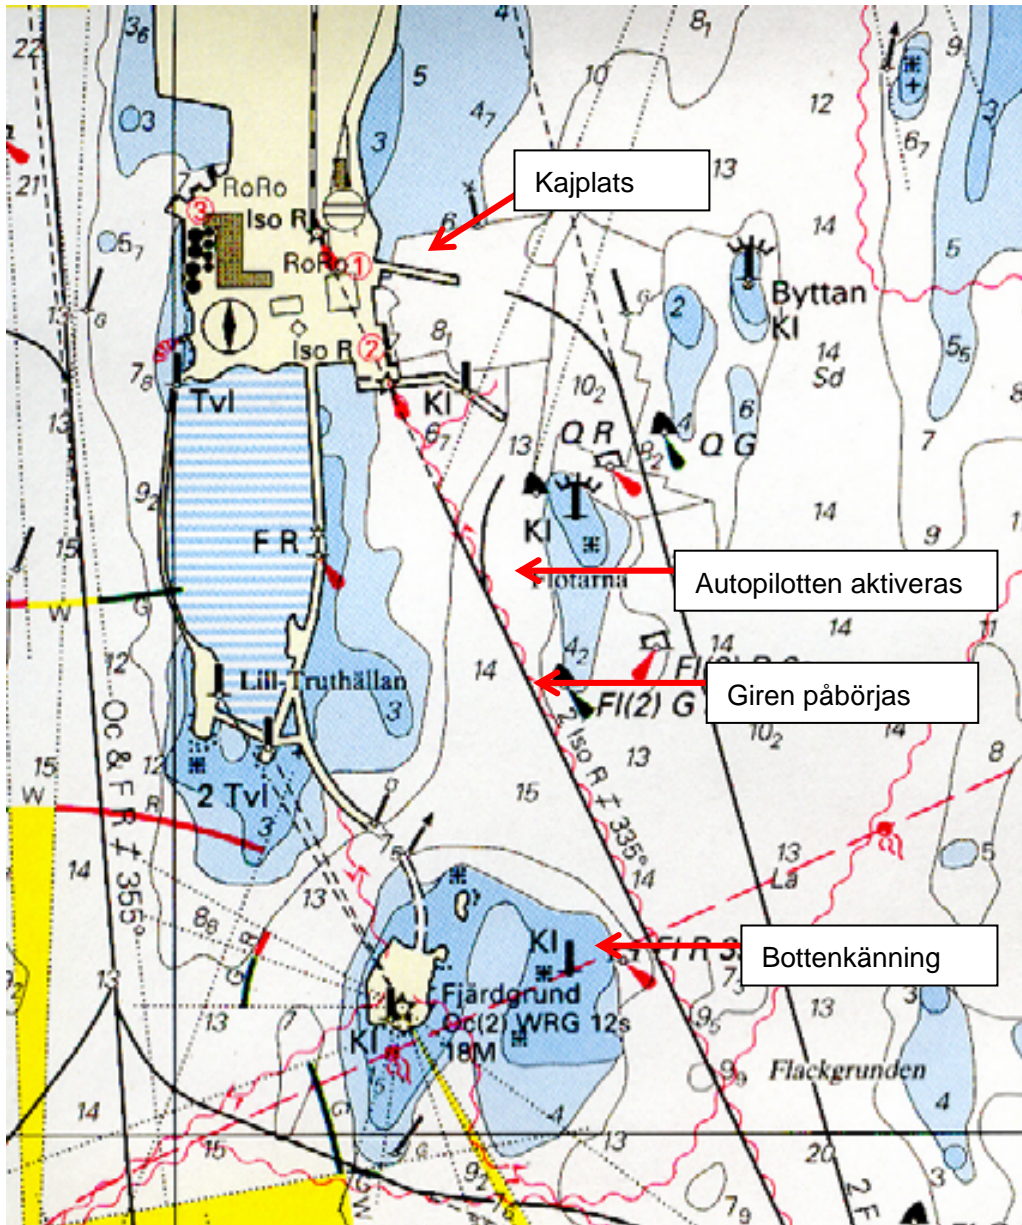
Bild 9. Karta över planerade färden och händelseplats i stort sätt.
