## Tutkintaselostus

C5/2004M

# **MS KRASNOVIDOVO, törmäys ponttonisiltaan Kyrönsal- messä 18.7.2004**

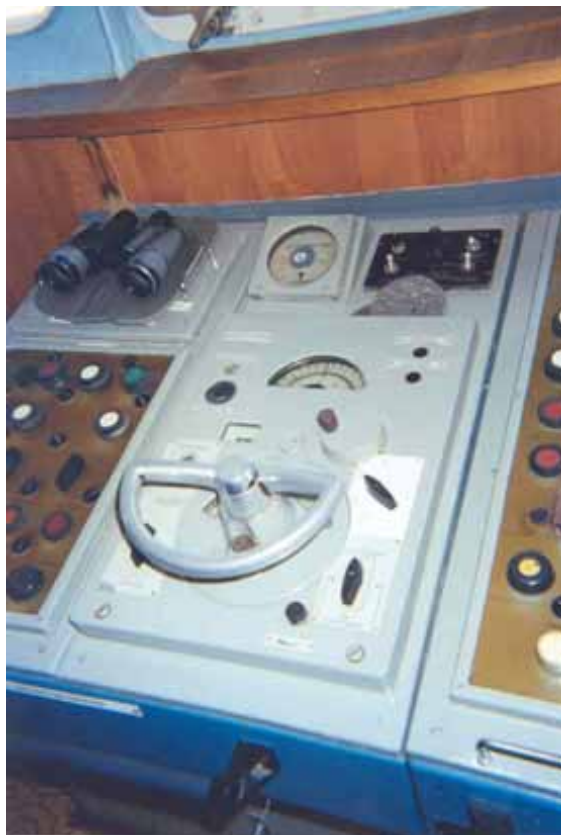
Kaikissa kolmessa konsolissa on peräsin-kulman osoitin. Osoittimessa mittarin neulan suunta on kohti ohjaajaa (aluksen perää). Näyttölaitteen asteikko on venytetty ja osoittimen asteikossa 35 asteen peräsin-kulma kuvataan 70 astetta kääntyneellä viisarilla. Laitte näyttää vain sisemmän peräsimen asetuskulman, jolloin esimerkiksi 35 asteeseen kääntyneen sisemmän peräsimen lisäksi ulompi peräsin on kääntynyt 90 astetta.

Kuva 5. Kuvassa vasemmanpuoleinen keskikonsolin ruoreista ja sen edessä peräsinkulmanosoitin.

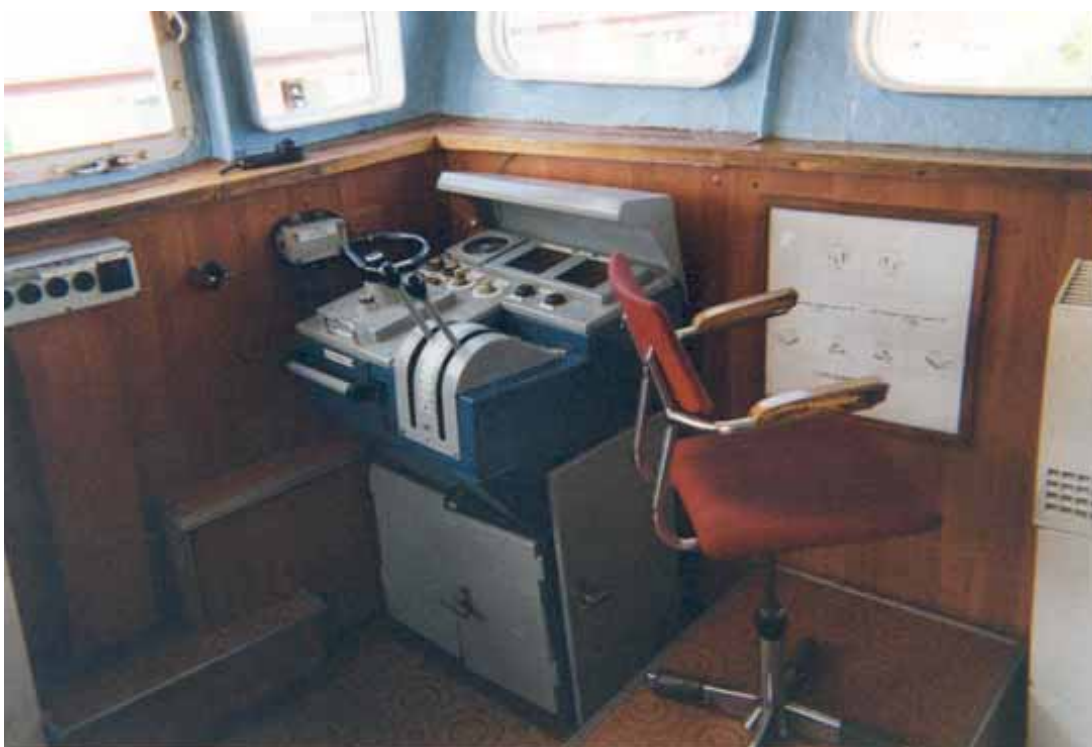
Kuva 2. ms KRASNOVIDOVOn peräsinjärjestelyä esittänyt kuva, joka oli aluksen komentosillan vasemmanpuoleisella siivellä kiinnitettynä etulaipioon (vrt. kuva 7). (Kuva on kopioitu mahdollisimman tarkasti sisältäen alkuperäisessä kuvassa olleen nuolien epäsymmetrian.)

Kuva 7. Vasemmanpuoleinen siipikonsoli ja oikealla etulaipioon kiinnitetty KRASNOVIDOVOn peräsinjärjestelyä esittänyt kuva (ks.myös kuva 2).

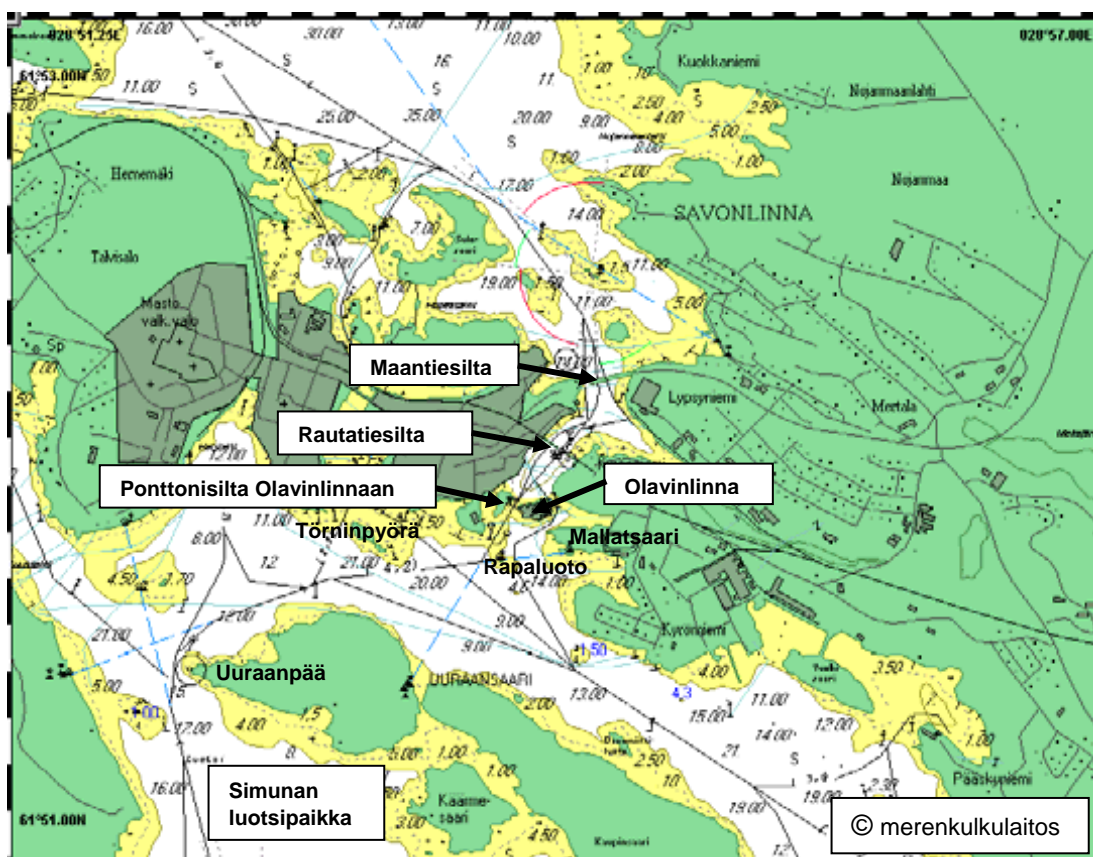
Kuva 8. Kyrönsalmen väylä. Karilleajopaikka oli Olavinlinnaan vievän ponttonisillan luona.

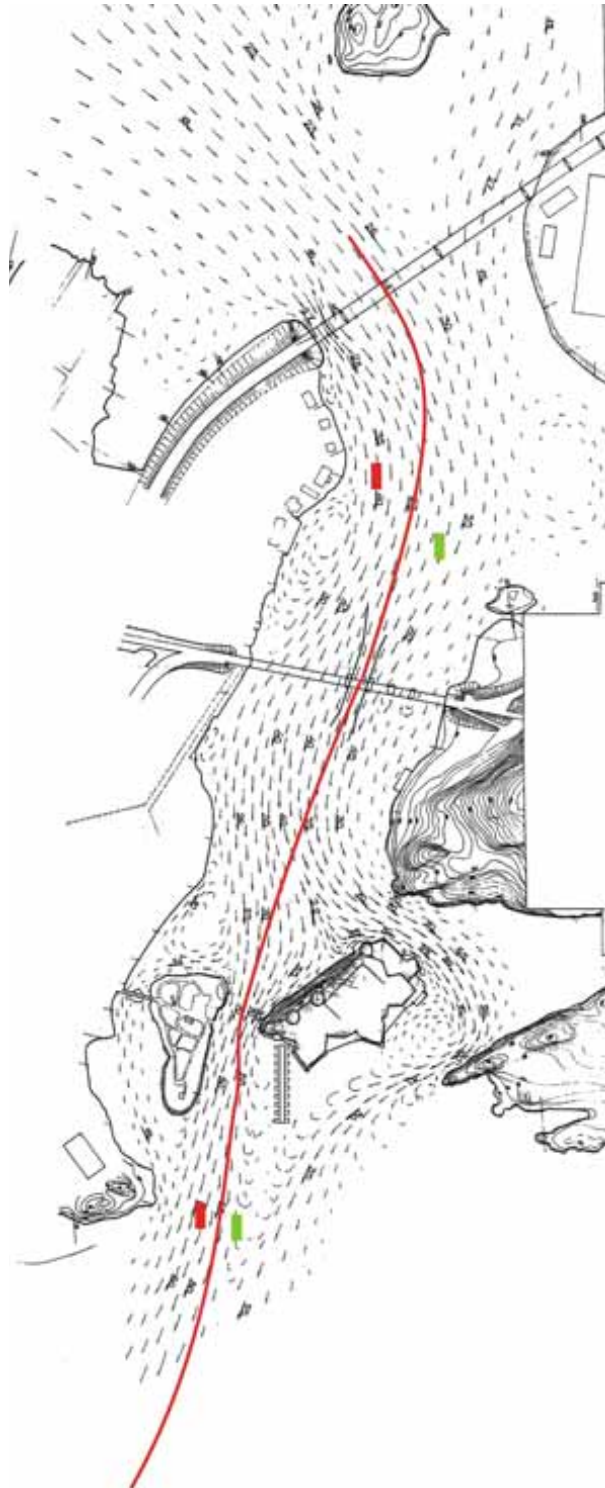
Kuva 11. Kyrönsalmen väylä. Kuvassa on esitetty mallikoemittausten mukaan virtaussuunnat virtaviivoina ja virtausnopeudet virtaviivojen pituuksina sekä lukuarvoina [cm/s] (vrt. suuruusluokka kuvassa 10). Kuvassa on luotsien normaalisti käyttämä ajolinja, jota myös KRASNOVIDOVOn luotsi tavoitteli, ja kaksi viittaparia ylä- ja alajuoksulla. Ajosuunta oli vastavirtaan eli kuvassa alhaalta ylöspäin.

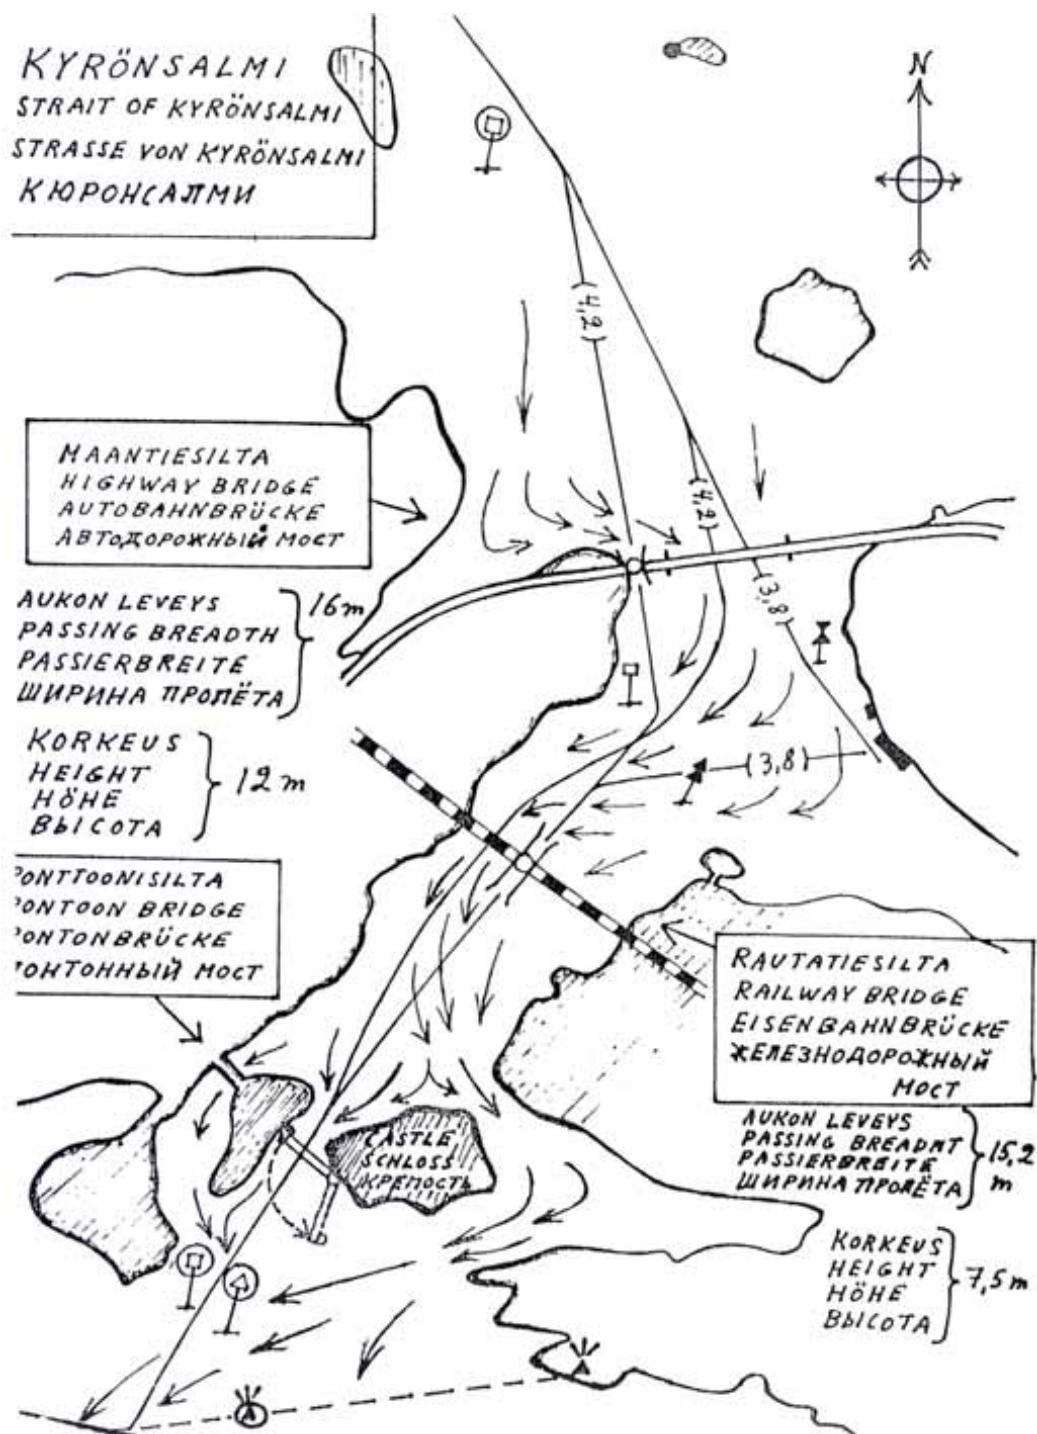
Kuva 12. Luotsien käyttämä ohjekartta Kyrönsalmen virtauksista<sup>15</sup>.

<sup>15</sup> KRASNOVIDOVO:n meriselityksessä annettujen tietojen mukaan ohjekartta on Savonlinnan luotsiaseman luotsien laatima virtauspiirros, jota ei ole virallisesti vahvistettu. Sen perustana ovat kokemukset siitä, miten virta vie alusta. Kartan laadinnassa on käytetty myös mallikoetuloksia Kyrönsalmen virtauksista, mm. Imatran Voima Oy:n ja VTT:n tutkimuksista. Merioikeuden asiantuntijaluotsin mukaan kartta oli alun perin saatu luotsiasemalle noin 30 vuotta sitten virtauksia tutkineelta TVL:ltä. Kartan laatijasta tai laatimisajankohdasta ei ole tarkkaa tietoa.

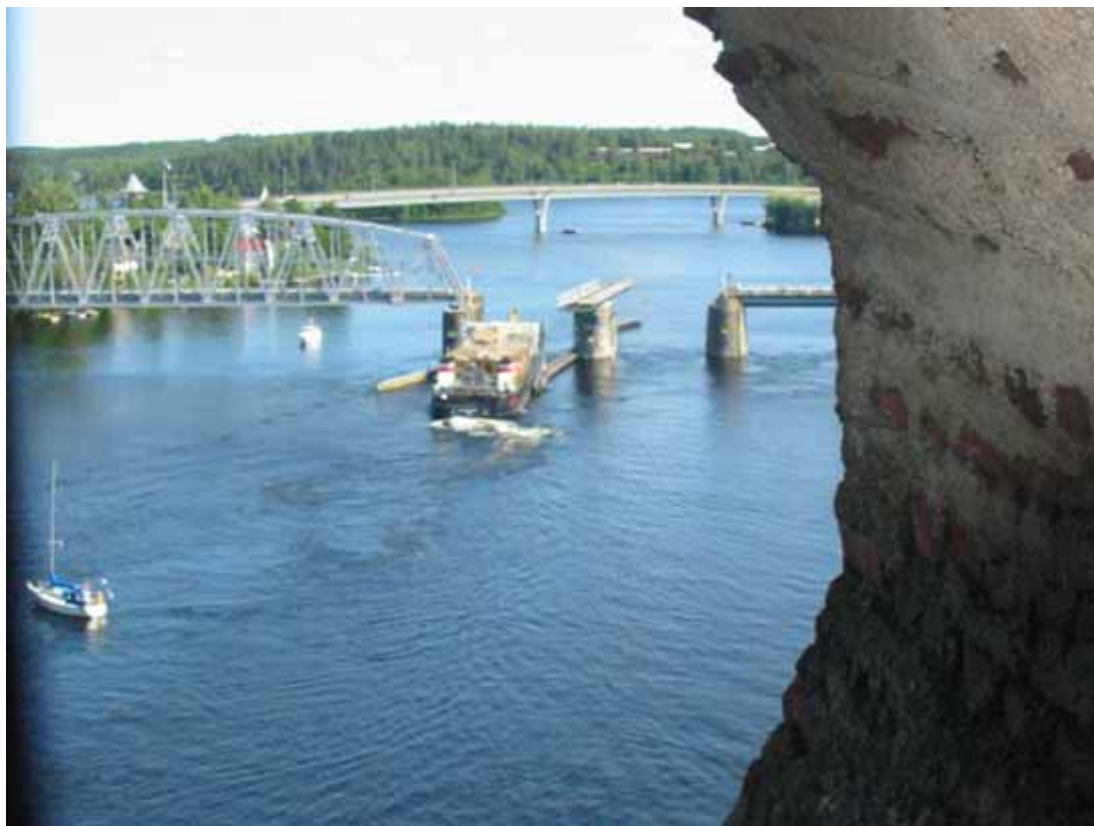
Lähestyminen rautatiesiltaan tapahtui hieman oikealta. Alus osui ensin oikeaan ja sitten sillan vasempaan ohjuriin (kuva 20). Alus ohitti rautatiesillan klo 10.48 viiden solmun nopeudella.

*Kuva 20. KRASNOVIDOVO ohittamassa rautatiesiltaa (klo 10:47:58).  
(© Timo Härkönen)*

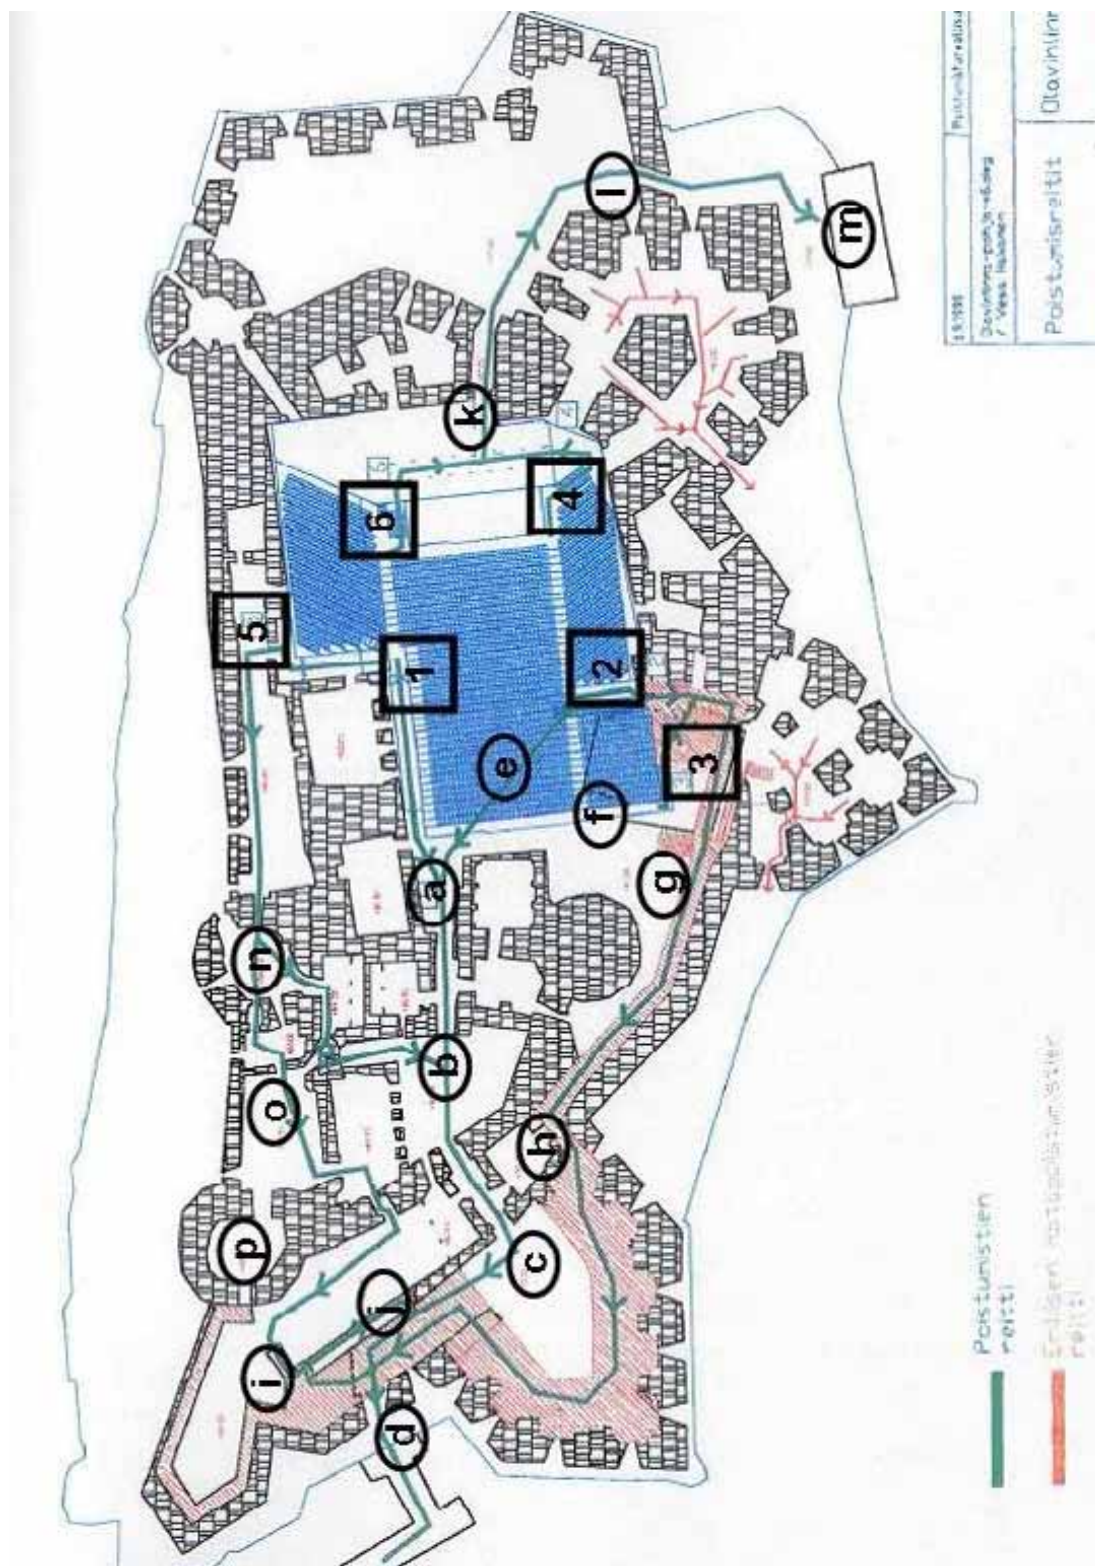
Kuva 35. Olavinlinnan kulkureitit. Kuvaan on numeroitu kuusi katsomosta kulkureiteille johtavaa kulkureittiä ja merkitty kirjaimilla reittien kulku.

Kuvaan 35 on myös kirjaimin merkitty eri kulkureiteille kohdat, jotka on tutkinnan yhteydessä valokuvattu. Nämä valokuvat havainnollistavat reittien kuljettavuutta kuvissa 35–52; erityisesti on kuvattu kulkureittien kapeita kohtia, mutta myös niiden muita oleellisia osia. Kuhunkin kuvaan on merkitty vastaava kirjaintunnus osoittamaan joko kuvauspaikan tai kuvaussuunnan.

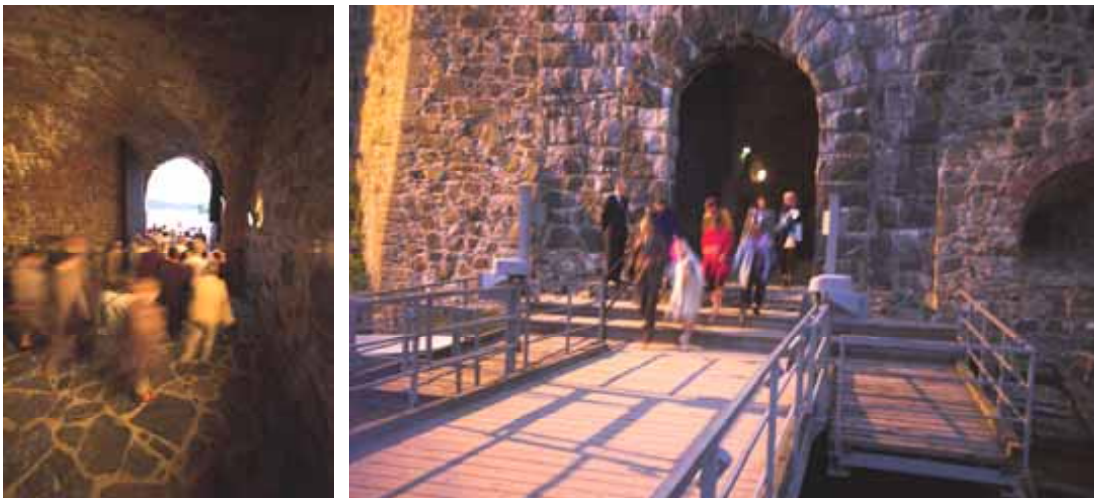
Kuva 41. Olavinlinnan pääportti (d) (leveys 265 cm) sekä sisä- että ulkopuolelta. Oikeanpuoleisessa kuvassa näkyy myös ponttonisillan kiinteä osa (vrt. kuva 24 sillan vaurioista).

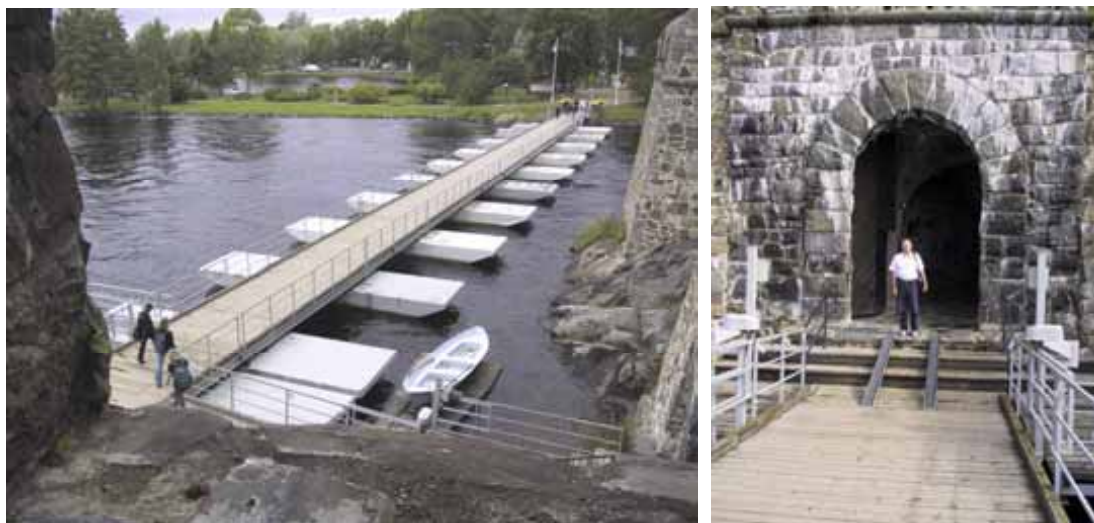
**Poistuminen linnan muurien ulkopuolelle ja saarelta.** Nykyisen ponttonisillan leveys on noin 3,1 metriä ja sille johtavan pääportin leveys on noin 2,6 metriä. Portille johtavien käytävän ja portaiden yhteisleveys on suunnilleen sama. Tämä poistumisleveys määrittäisi sallituksi suurimmaksi henkilömääräksi 310 henkeä. Isolta linnanpihalta toiseen suuntaan (Suvorovin linnanpihan kautta laiturialueelle) johtavan kulkureitin pienin leveys on noin 1,8 metriä.

*Kuva 53. Vasemmalla ponttonisilta, jonka leveys on 315 cm, kuvattuna ylhäältä muurilta. Olavinlinnan pääportti, jonka leveys on 265 cm (oikea kuva) on vasemmassa kuvassa alhaalla oikealla.*

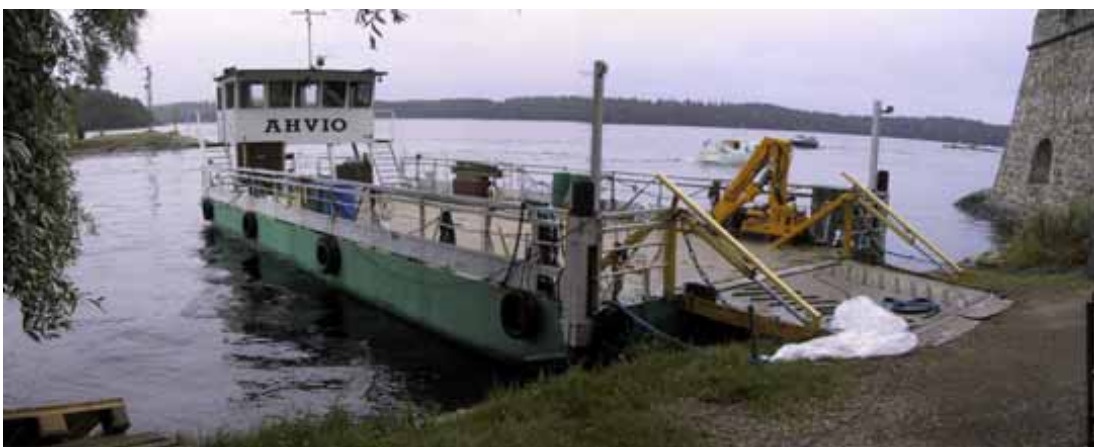
Mikäli joudutaan turvautumaan ainoastaan laivojen avulla tapahtuvaan ihmisten siirtämiseen pois linnasta, se kestää kauan käytettävissä olevien alusten määrän ja niiden kapasiteetin ollessa rajallinen. AHVIOlla, jota ei ole katsastettu matkustaja-alukseksi, voidaan **häätatilanteessa** kuljettaa enintään noin 200 henkilöä. Lyhin reitti lastauslaiturilta on sen vastapäätä olevaan Kyrönniemeen, jonne tunnissa voidaan arviolta tehdä 8 - 10 matkaa. Tunnissa voidaan yleisön normaaliin kulkusuuntaan eli Tallisaareen tehdä 3 - 4 matkaa. Pelkästään AHVIOlla kaikkien henkilöiden evakuointi Tallisaareen kestää jopa yli neljä tuntia. Jos mukaan saadaan useampia (2–3) tavanomaisia matkustaja-aluksia, saadaan parhaimmillaan evakuointiaika puoliintumaan. Tavanomaiset matkustaja-alukset ottavat noin 100 matkustajaa ja niillä joudutaan ajamaan laitureihin eli ne ovat evakuoinnissa hitaampia kuin maihinnousualuksen tyyppinen AHVIO. Koska evakuointi saattaa kestää pitkään, on tarvetta suunnitella evakuoinnin hallinta linnasaarella erityisesti tällaista tilannetta varten.

Kuva 55. Kuljetuslautta AHVIO, päämittatiedot: pituus 15,36 m ja brutto 34.

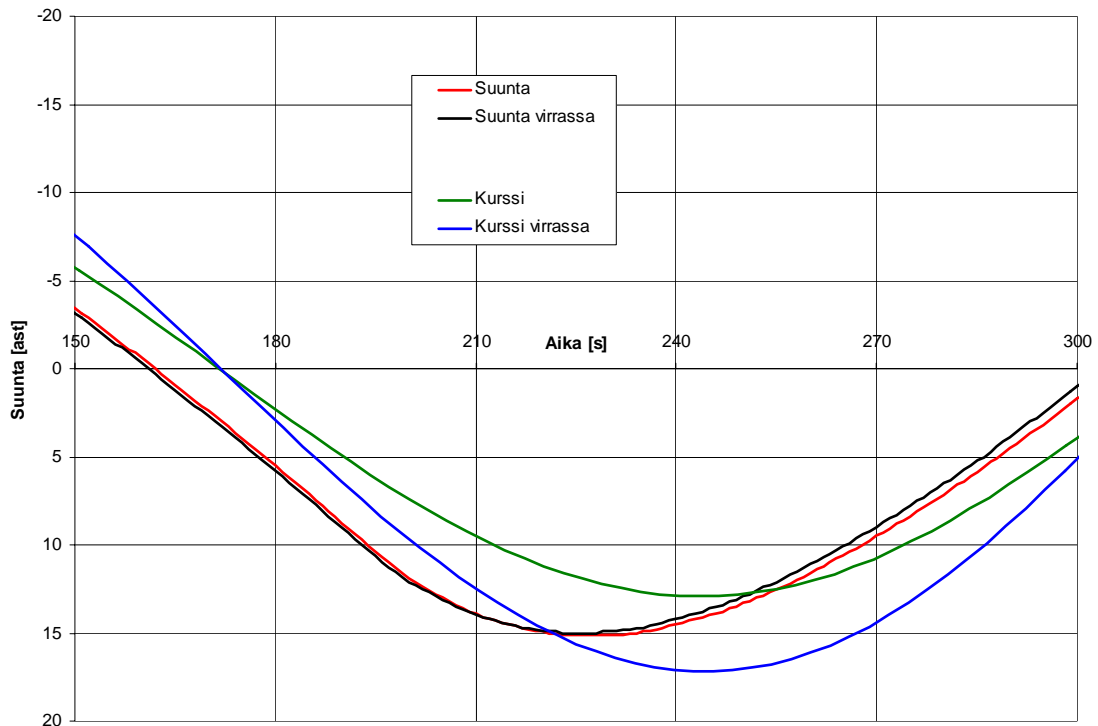
Kuva 57. Aluksen simuloitu keulan suunta ja kurssi (suunta pohjan suhteen) seisovassa ja virtaavassa vedessä. Suunta 0 astetta vastaa väylälinjaa ja aluksen kulkua suoraan vastavirtaan.

Aluksen lähtönopeus veden suhteen on ollut kahdeksan solmua ja veden virtausnopeus kaksi solmua. Käännöksessä suunta pohjan suhteen on selkeästi eronnut vertailutilanteeseen nähden, jossa virtaa ei ole ollut. Huomioitavaa on, että molemmissa tilanteissa keulan suunnan muutokset ovat samat eikä aluksen ajautuminen väylän sivuun muutu. Näin tuleekin olla sillä liike on suhteellista ja tasaisessa virtauskentässä aluksen liike veden suhteen ei poikkea virrattomasta tilanteesta. Muutokset liikkeessä pohjan suhteen tapahtuvat vain virtauksen suunnassa.

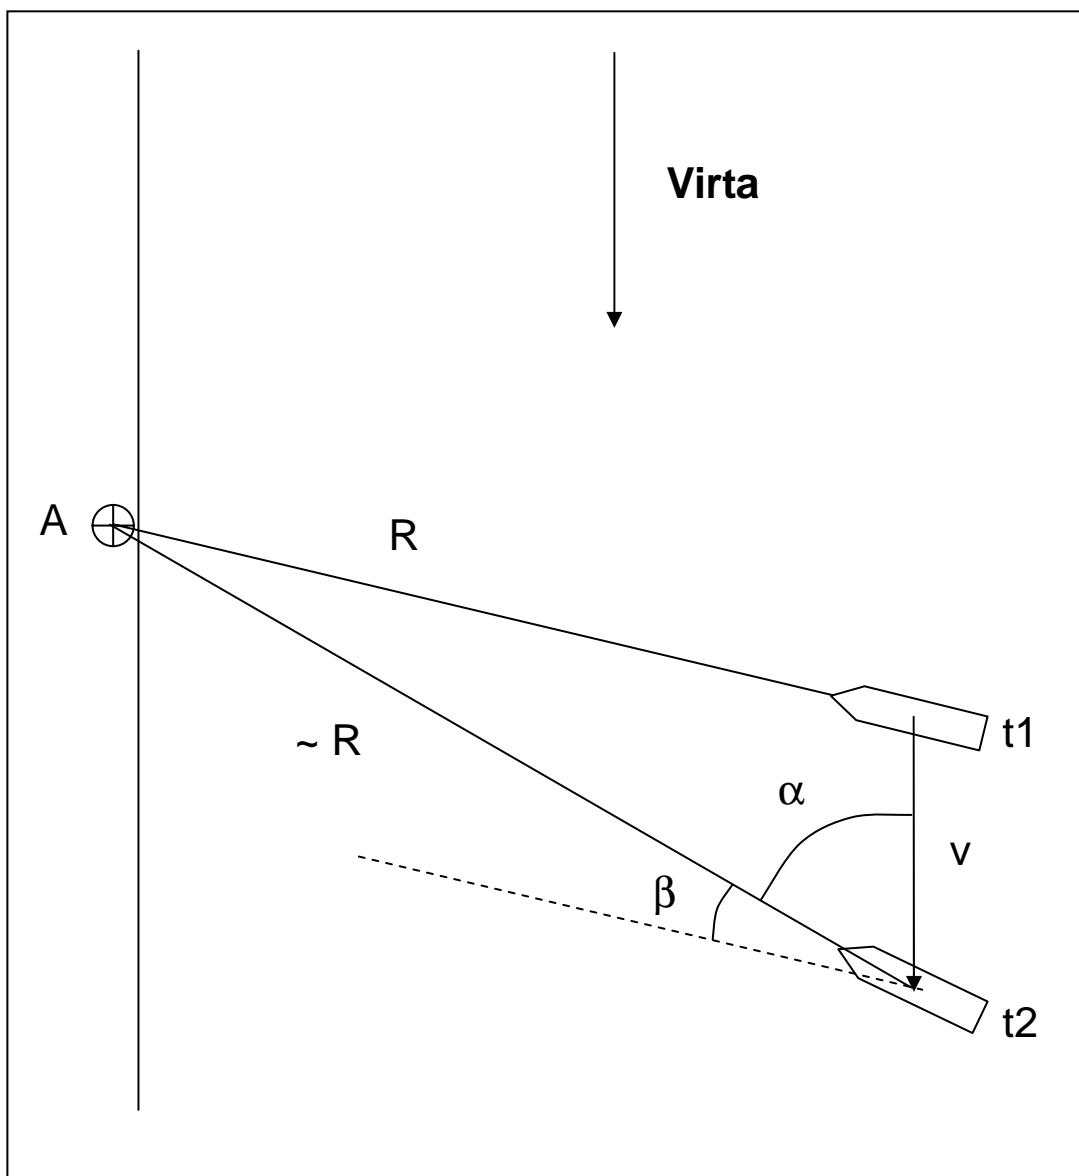
Kuva 58. Aluksen liike virtaavassa vedessä. Kuvassa alus kohtaa virtauksen vinonmin kuin KRASNOVIDOVO Kyrönsalmessa. Tilanteen havainnollistamiseksi virtavektorin pituutta on liioiteltu.

Aluksesta havainnoidaan ajanhetkellä  $t_1$  kohdetta A kaukana maissa ja samanaikaisesti virta vie alusta nopeudella  $v$ . Jotta kohde A näyttäisi ajanhetkellä  $t_2$  olevan edelleen keulan edessä, täytyy aluksen keulan suunnan olla kääntynyt samassa ajassa kulman  $\beta$  oikealle. Jos tarkasteltava aikaväli  $t_2 - t_1$  on pieni ja etäisyys  $R$  on suuri, on etäisyys  $\sim R$  likimain sama kuin  $R$ . Näin ollen se kääntymisnopeus ( $= \beta / (t_2 - t_1)$ ), jolla kohde A näyttää olevan koko ajan aluksen keulan edessä on  $\sin \alpha * v / R$ . KRASNOVIDOVOn etäisyys keulasuunnassa olevasta Tallisaaren rannasta oli noin 150 metriä ja virran nopeus 1 m/s. Aluksen suhteellinen keulasuunta  $\alpha$  virtaan nähden 14 astetta. Tällöin tarvittava kulmanopeus on ollut  $\sin(14^\circ) * 1 / 150$  radiaania sekunnissa, eli 5,5 astetta minuutissa.

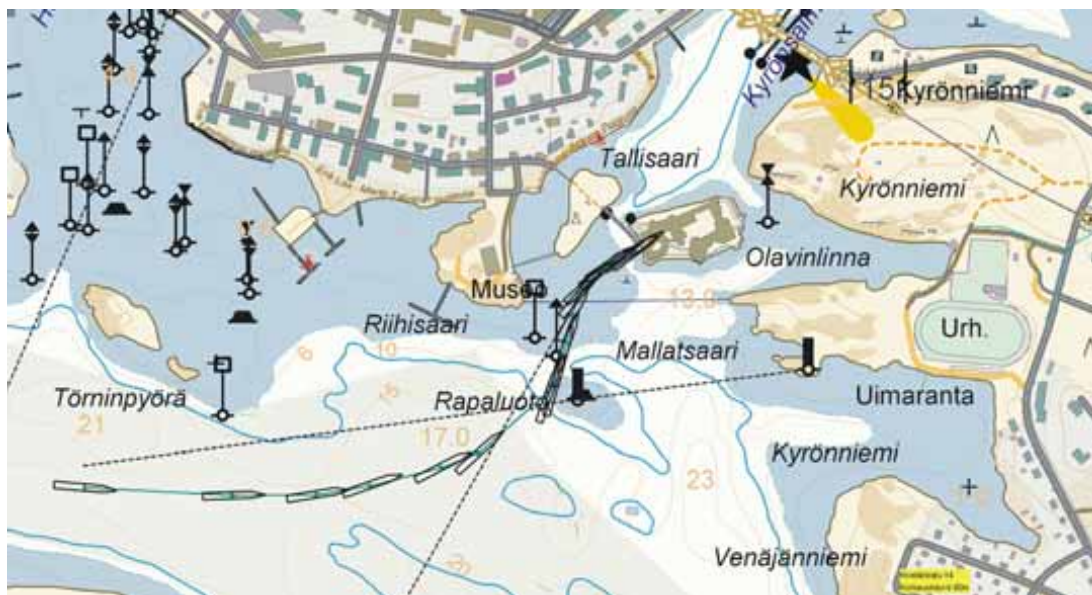
Kuva 59 a KRASNOVIDOVOn liikerata VTS-tallenteesta saatujen rekisteröintitietojen mukaan (AIS-tiedot). Tässä kuvassa karttaperustana on elektroninen kartta.

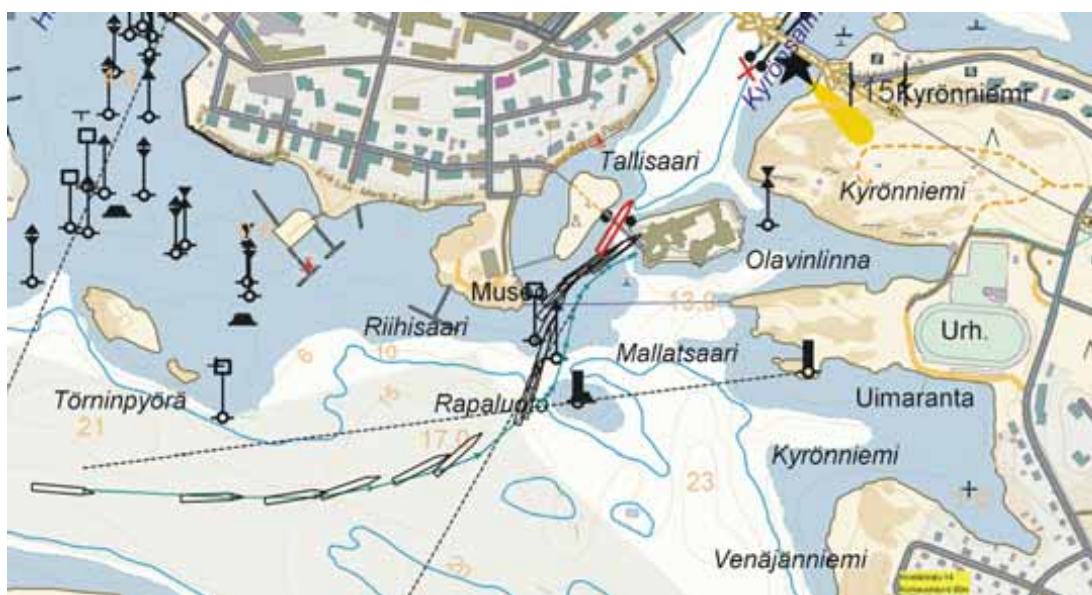
Kuva 59 b KRASNOVIDOVOn havaintoja ja kertomuksia vastaamaan korjattu liikerata kuvasta 59 a. (Huomaa kuvaan liikeradan uudelleen kohdistusta varten punaisella merkityt kaksi paikkaa. Nämä tarkistuspisteet ovat KRASNOVIDOVOn VTS-tallenteesta Kyrönsalmen läpi onnettomuuden jälkeen; toinen linnasalmissa ja toinen rautatiesillan kohdalla.)

KRASNOVIDOVO lähestyi Kyrönsalmen alapäässä sijaitsevaa viittaporttia pitkäksi menneen käännöksen jälkeen vinosti oikealta noin 10 astetta väylän suunnasta (taulukko 1 ja kuva 59 b). Tämän vuoksi on mahdollista, että luotsi on joutunut kohdistamaan enemmän huomiota vihreän viitan ohittamiseen kuin aluksen asentoon suhteessa linnasalmeen. Samalla alus saapui salmen epähomogeeniseen virtauskenttään. Tästä lähtötilanteesta seurauksena olevien ja aluksen ohjailuun vaikuttavien seikkojen analysoimiseksi on seuraavaksi tarkasteltu virtauskentän vaikutuksia.<sup>94</sup>

Luotsin kertoman mukaan KRASNOVIDOVOn keula alkoi aivan hetkessä ja yllättäen kääntyä vasemmalle kohti Tallisaarta, eikä ohjailutoimenpiteillä oikealle ollut mitään vaikutusta. Myös päällikön kertoman mukaan alus kääntyi vasempaan yllättäen ja yhtäkkiä heti, kun oli kuljettu viittaportin läpi. Aluksen keula oli tuolloin kohti Tallisaaren eteläkärkeä (vrt. kuva 59 b).

<sup>94</sup> Savonlinnan luotsien tutkintaselostuksesta antamien kommenttien mukaan 8 solmun nopeus on liian suuri käännytessä poijupariin (KRASNOVIDOVOn nopeus oli käännöksen alussa noin 8 solmua ja tultaessa poijupariin noin 7 solmua).

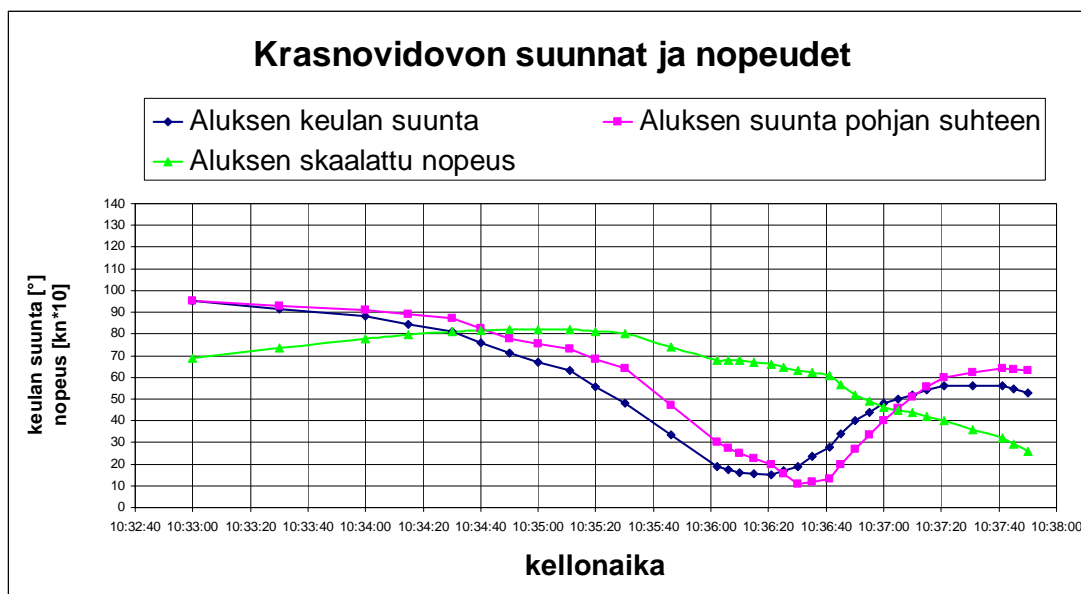
Kuva 60. VTS-tallenteen avulla tehty KRASNOVIDOVOn liiketilan aikahistoria onnettomuustapahtumasta.

Kuvassa 60 on esitetty VTS-tallenteen avulla tehty KRASNOVIDOVOn liiketilan aikahistoria onnettomuustapahtumasta. Kuvassa ovat aluksen keulasuunta ja suunta pohjan suhteen sekä nopeus. Kun tarkastellaan Kyrönsalmeen johtavan loivan käynnöksen loppua (alkaan 10:36:00), ei aluksen keulasuunnassa ole nähtävissä käynnöksen tiukentumista vasemmalle (kuvassa keulasuunnan lukuarvon pieneneminen). Sen sijaan aikahistoriassa on havaittavissa selkeää pohjan suhteen lasketun suunnan kääntymisen jatkuminen aina kurssille 10 astetta (10:36:20–10:36:30). Toisin sanoen alus on sortunut virran mukana vasemmalle.

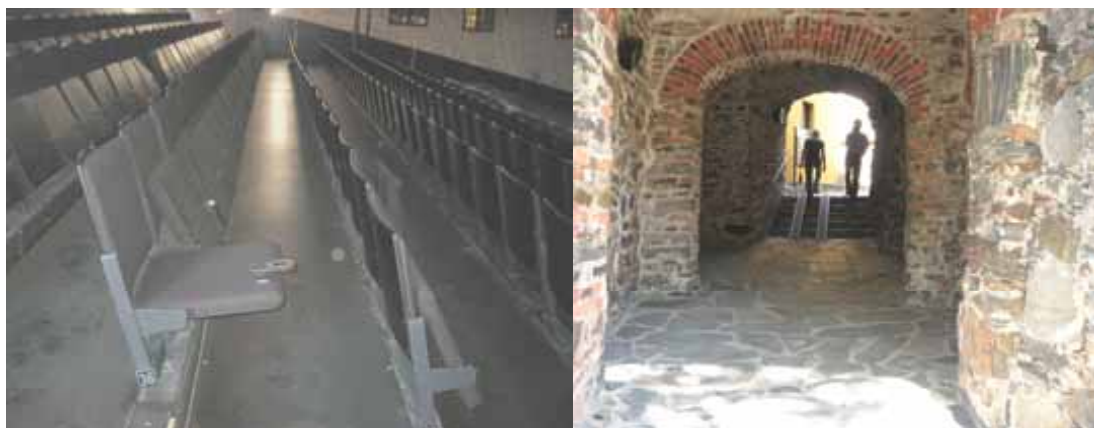
Katsomon B- ja D-osien istuinjärjestelyt ovat sellaiset (yli 15 kiinteää istuinta rivissä ja kulku vain rivin toisesta päästä), että niissä istuinrivien välisen vapaan tilan tulisi olla vähintään 900 mm. C- ja P-osissa (enintään 15 kiinteää istuinta rivissä ja kulku vain rivin toisesta päästä) istuinrivien välisen vapaan tilan tulisi olla vähintään 600 mm ja A-osassa (alle 40 kiinteää istuinta rivissä ja kulku molemmista päästä) vähintään 400 mm.

Katsomon istuinrivien välinen vapaa leveys on osassa katsomoa selvästi alle ja osassa katsomoa jonkin verran alle vaaditun. Katsomon istuinalueilla kulkureittien vapaa yhteenlaskettu leveys on selvästi alle minimivaatimuksen.

Kuva 61 Vasemmalla on A-katsomon istuinrivistöä ja istuinvälit. Oikealla näkyy Pienen ja ulomman linnanpihan välisen holvin portaissa pyörätuoliramppi, vertaa myös pääporttia esittäviä kuvia 41 ja 53.

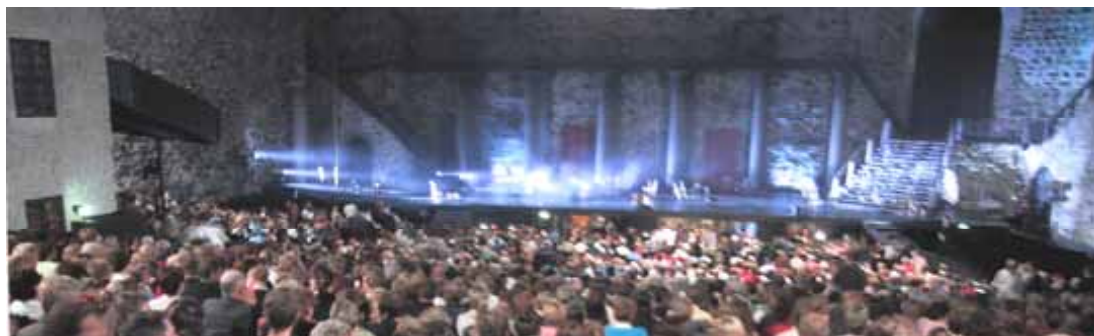
Kuva 62. Lähes täysi katsomo (B-, A- ja C-katsomot) esityksen alkaessa (noin 2000 katsojaa).

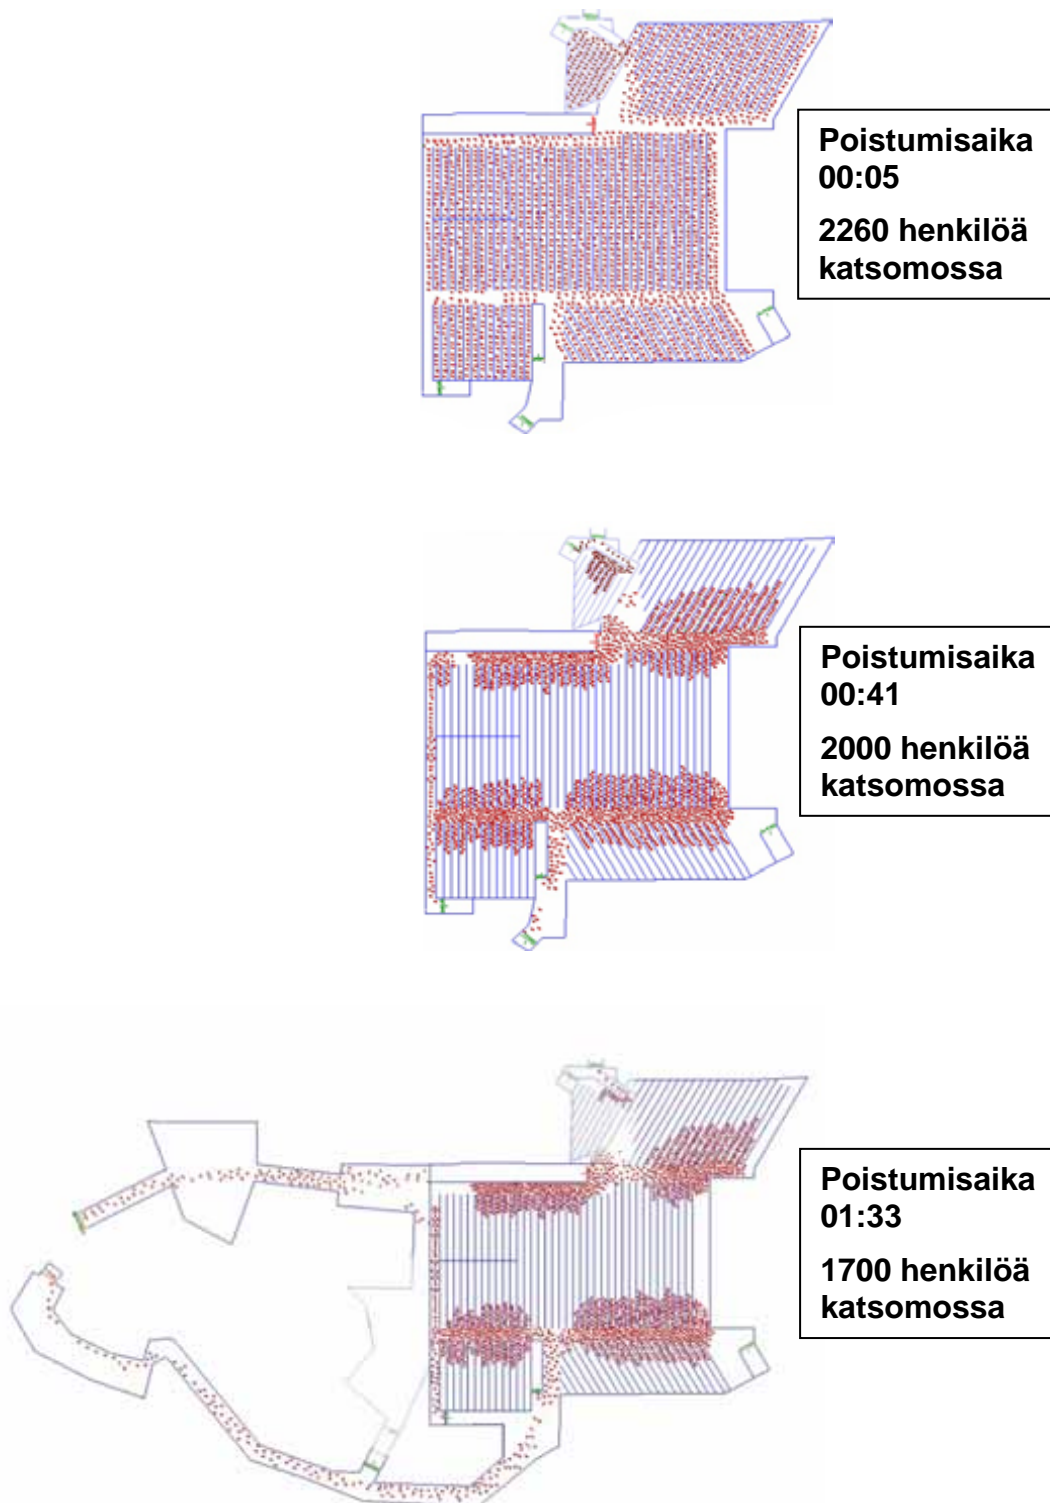
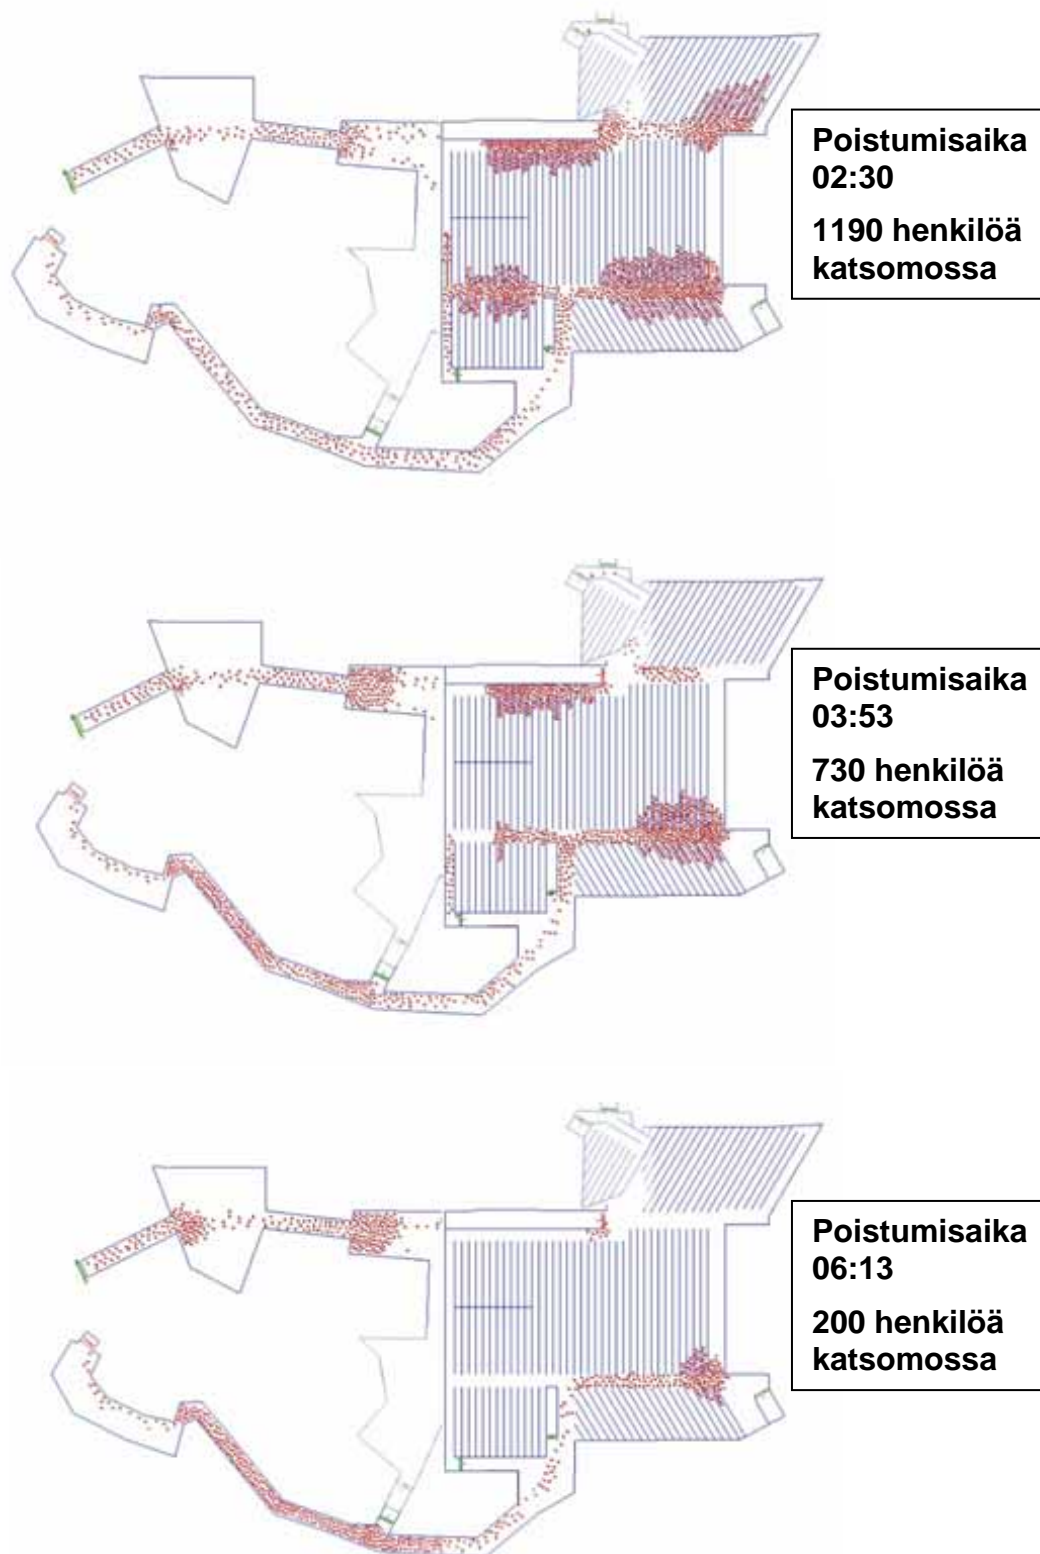
Sekä havaintojen että simulointien mukaan katsomon alkaessa tyhjentyä yleisömassa seisoo paikallaan useita minutteja katsomon etuosassa<sup>105</sup>. Poistumisen pullonkaulat näkyvät kuvasarjassa simulointilaskelmien tuloksista. Keskimääräinen poistumisnopeus simuloinnin ajankohtaan 6:13 mennessä on 5,6 henkilöä sekunnissa. Kuvista voidaan nähdä poistumisen pullonkauloja katsomossa ja linnanpihan kulkureiteillä. Simulointien mukaan 3 minuuttia 53 sekuntia poistumisen aloittamisesta Olavinlinnan katsomossa on noin 730 henkilöä ja ajanhetkellä 6 minuuttia 13 sekuntia vielä noin 200 henkilöä (kuva 63 b.). Rajoituksistaan huolimatta tehdyt simuloinnit osoittavat kulkureittien ongelmakohtia ja suuntaa-antavasti, vaikkakin ilmeisesti optimistisesti katsomosta poistumiseen kuluvan ajan. Yleisön poistuminen vastaa sekä poistumisharjoituksissa että normaalissa poistumisessa havaittua poistumiskäyttäytymistä.

Kuva 63 a. Kuvasarja katsomon tyhjentymisestä simuloitien mukaan

Kuva 63 b.

Kuvasarja katsomon tyhjentymisestä simulointien mukaan

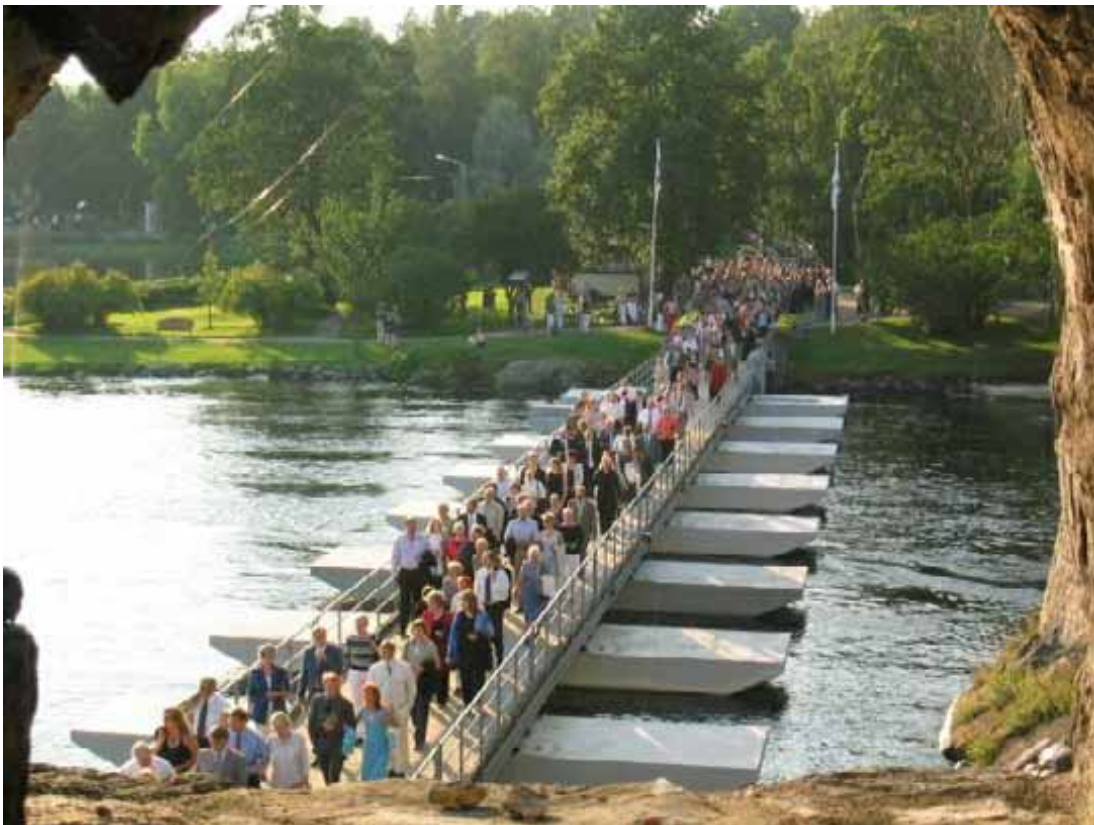
Vakavassa onnettomuusskenaariossa evakuointi on toteutettava mahdollisimman nopeasti esimerkiksi tulipalon ja savun muodostumisen vuoksi, jolloin oleskelu ainakin osassa linnua ei ole mahdollista. Tällaisessa tilanteessa selkeän vaaran yleisölle aiheuttaa kulkureittinä olevan sillan alimitoitus kokonaishenkilömäärään nähden. Tungostilanteessa alimitoituksen riskiä korostaa reitin kulku vuolaan virran yli.

Kuva 64. Ponttonisillan leveys on 315 cm. Rinnakkain sillalla mahtuu kulkemaan enintään kuusi henkilöä.

<sup>110</sup> Suuret aukot kaiteissa voivat olla vaarallisia erityisesti lapsille (ks. Kuluttajaviraston lausunto). Tutkintalautakunnan saamien tietojen mukaan aukot on peitetty verkkorakenteella vuonna 2008.
