Tutkintaselostus

C2/2005 M

S/S HEIKKI PEURANEN, karilleajo Saimaalla 25.6.2005

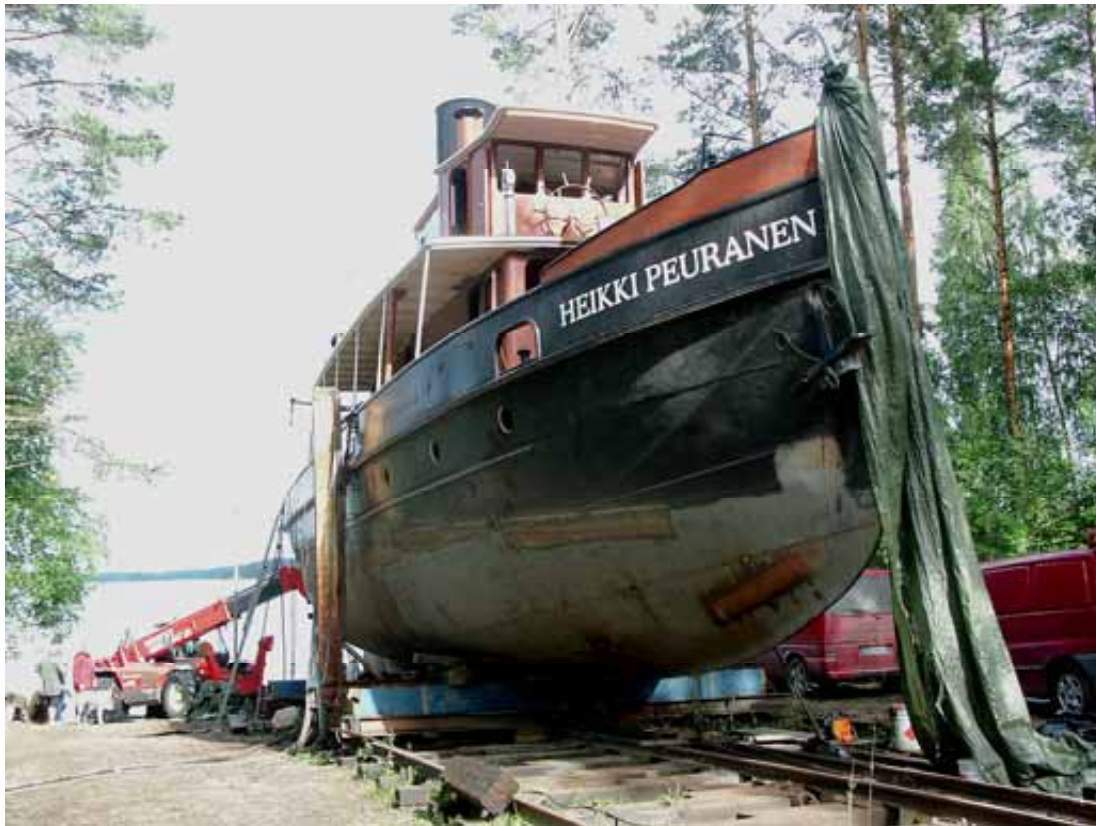
S/S HEIKKI PEURANEN telakoitiin onnettomuuden ja noston jälkeen Mikkelin Anttolassa olevassa vetotelakassa. Alukselle suoritettiin 22.7.2005 lyhyt tarkastus onnettomuustutkinnan tarpeisiin. Onnettomuuden seurauksena ei havaittu merkittäviä vaurioita. Runko oli omistajan kertoman mukaan säilynyt tiiviinä. Päällisin puolin ei ollut mahdollista havaita repeämiä tms.

Pituuden puolenvälin alueella oli kaksi syvää painautumaa pohjassa. Toinen SB- ja toinen BB-puolella jonkin verran CL:stä ulospäin. Painautumat eivät olleet hankausjälkiä vaan selkeitä puskujätkiä, joiden seurauksena levy oli painunut sisälle yhden karivälin alueella. Painumaksi mitattiin 75 mm noin 400 mm:n matkalla. Painautumat olivat jouhevia, eikä taitoksia tai viiltoja esiintynyt.

Painautumien jyrkimpien alueiden kohdalla ei ollut hitsisaumoja, mutta painautumien vaikutusalueella oli sekä hitsi- että niittisaumoja. Silmämääräisesti ei havaittu hitsisaumoissa säröjä vaan rakenne oli taipunut sitkeästi. Niittisaumoja oli liikkunut ja niitin kantojen ympärillä oli havaittavissa liikkumista, mutta niitit olivat edelleen ehjät.

Kuva 8. Onnettomuusalus telakoituna Anttolassa onnettomuuden jälkeen.

Alus hinattiin järviolueen pientelakalle, missä se vedettiin ylös ja sille suoritettiin vaurioiden korjaus.

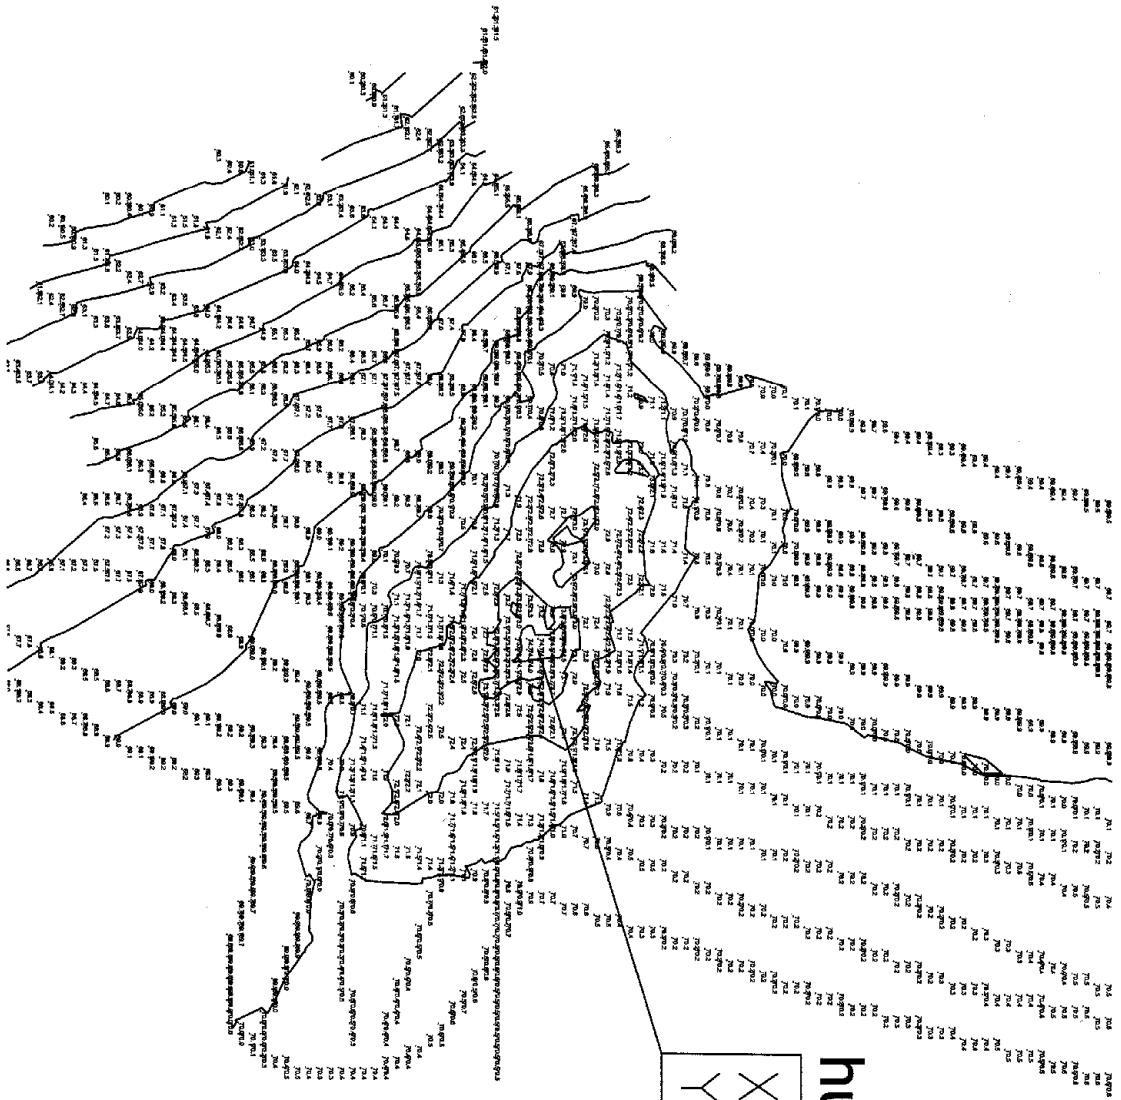
Liite: Luotaukset 3D-formaatissa harvennettuna metrin ruutuun.

huippu +74.80
