Undersökningsrapport

C5/2005M

M/T OMEGA AF DONSÖ, grundstötning i farleden till Borgå 10.12.2005

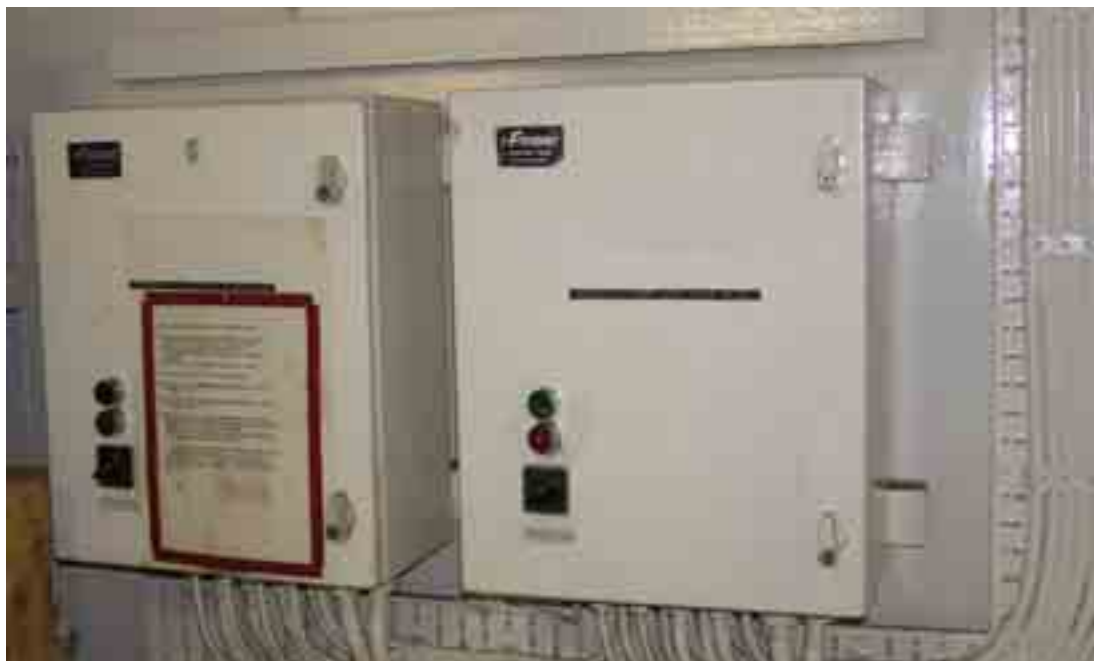
Före olyckan så styrde man med autopiloten och två rodermaskiner var i användning. När man svängde rodret 5° i önskad riktning med nödstyrningen och därefter slutade svänga på rodret, så vred rodermaskinen rodret midskepps för att automatstyrningen var aktiverad. När man trycker på styrknappen så går signalen förbi automatstyrningens och aktiverar rodret men när man slutar trycka på styrknappen så är det automatstyrningen signal som tar kontrollen och svänger rodret till enligt automatstyrningen. Nödstyrningen är planerad att fungera endast när handstyrningen är aktiverad. Vid en blackout situation, när nödgeneratoren går kan man använda sig av endast en rodermaskin.

Bild 3. Kopplingskåpena för rodrets hydraulikpumpar. Beskrivningen för nödstyrningen finns på vänstra skåpet.

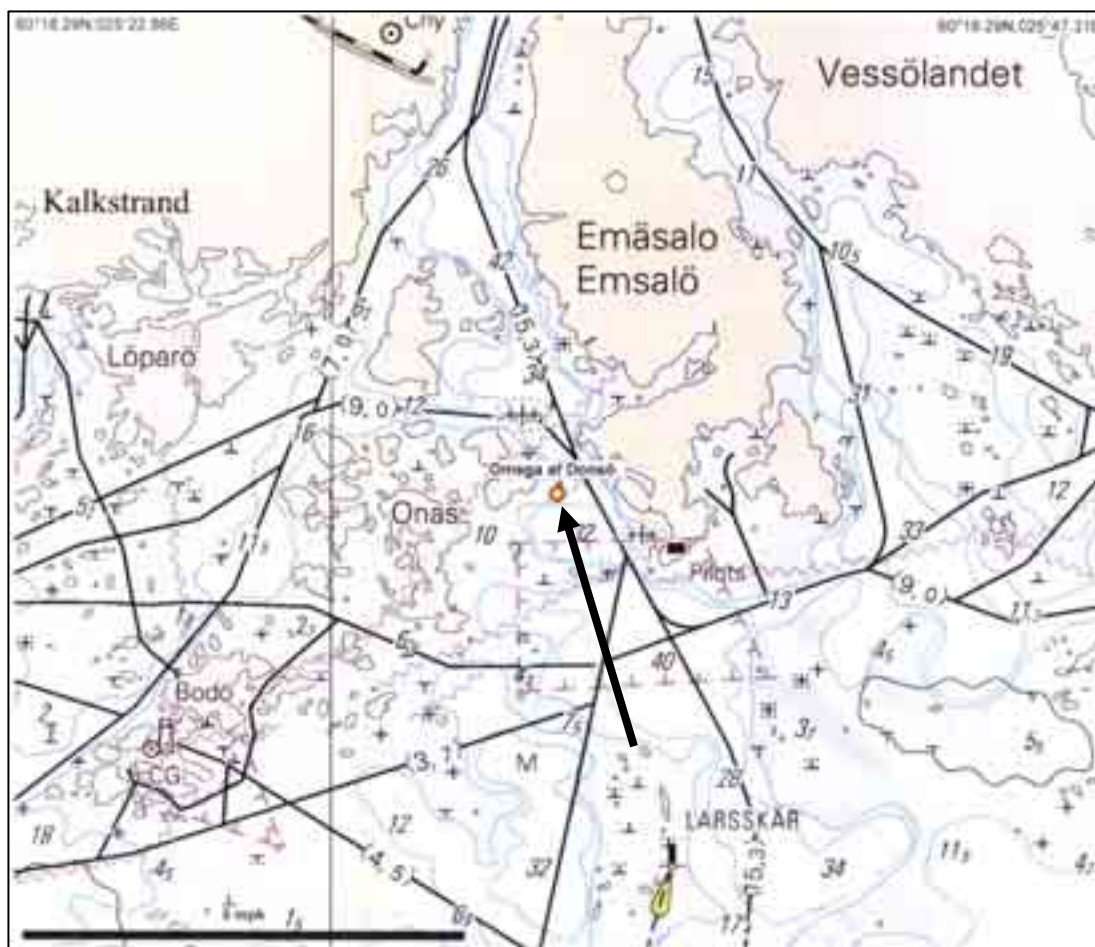
Bild 9. Grundstötningsplatsen.
