Undersökningsrapport

C6/2006M

Passagerarbilfärjan MS NORDLANDIA, kollision mot kajen i Tallinns hamn 28.10.2006

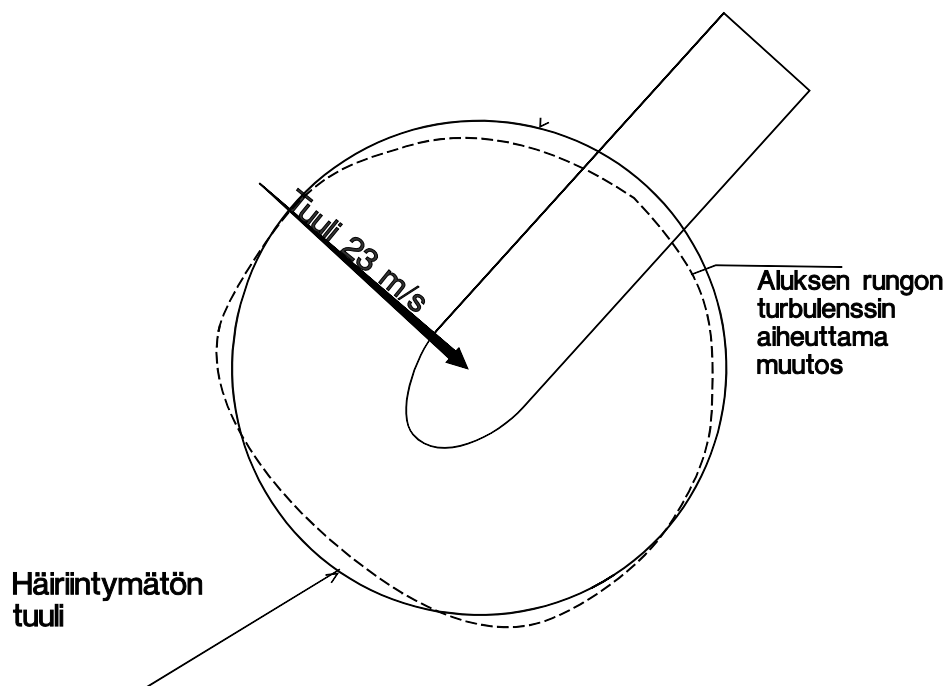
Bild 11. Då vinden blåste från sidan eller nästan från sidan förorsakade NORDLANDIAs övervattensskrov inte fel vid vindmätaren.

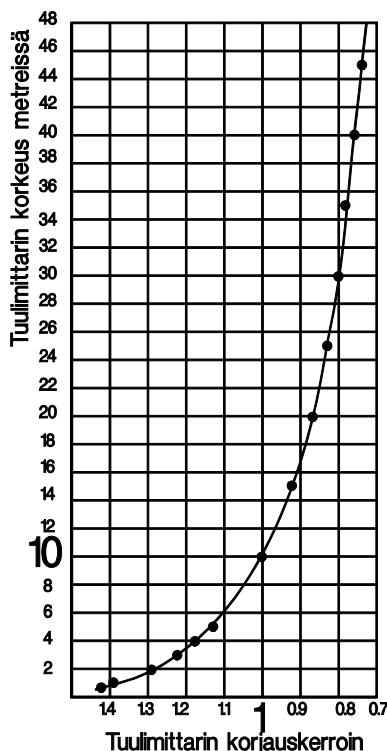
Vindhastigheten var 23,3 m/s mellan vågbrytaren och kajen. Korrigeringskoefficienten tas från kurvan i bild 13. Vindmätarens höjd 41 meter ger 0,75 som korrigeringskoefficient, så att man får vindhastigheten på 10 meters höjd. **Detta ger en vindhastighet på 17,5 m/s på 10 meters höjd.**

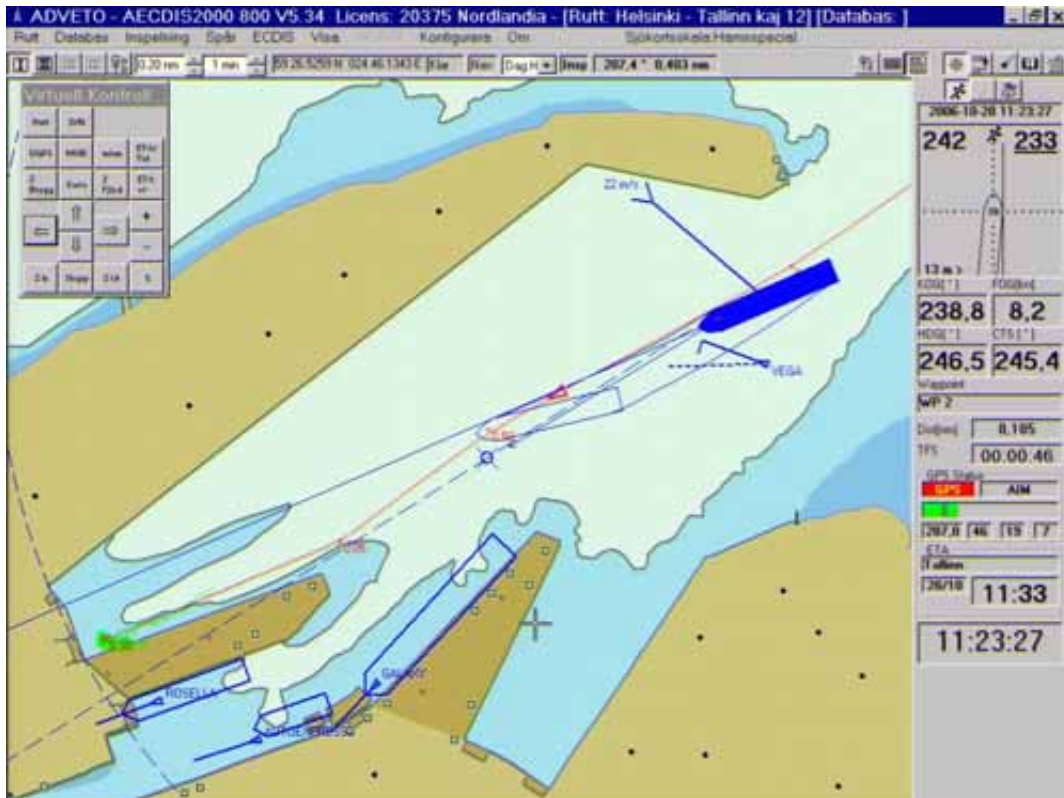
Bild 16. VDR-registrerad bild från elektroniska kartan (ADVETO) 10:23:27.

VDR registrerar bilderna från elektroniska sjökortet (ADVETO) med 15 sekunders mellanrum. I kartbilden finns också positionskoordinaterna för fartyget. En registrerad bild kl. 10:23:27 är framställt i bild 16. Förändringarna i propeller- och rodereffekterna har registrerats och då förändringarna ägde rum har fartygets position interpolerats mellan de ovannämnda positionerna i bilderna 15 och 17.

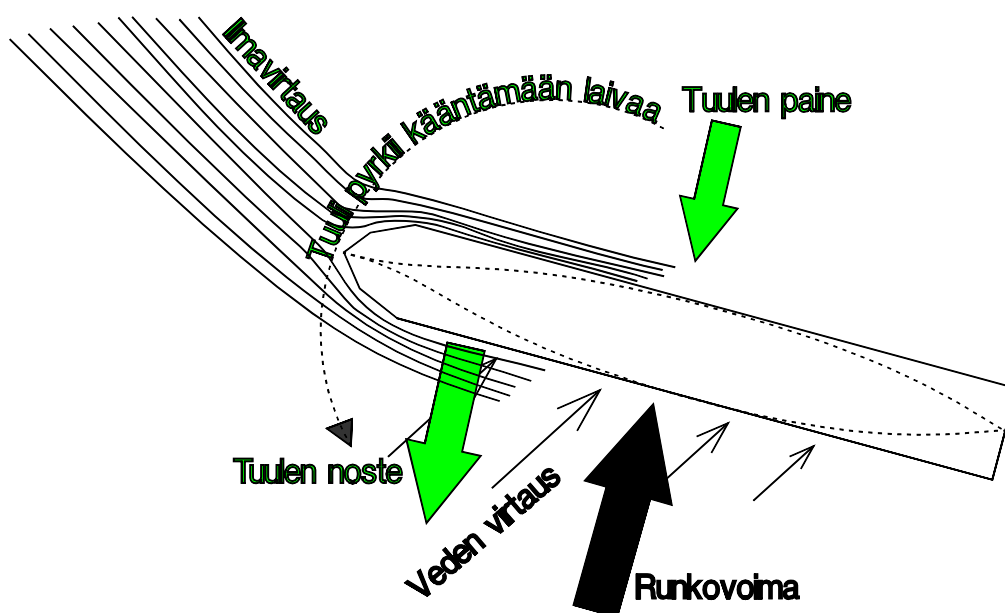
Vindens inverkan kompenseras med en stor avdriftsvinkel. Vattentrycket dvs. skrovkraften motarbetar både vindkraften och dess vridande effekt på fartyget (bild B1). Vindkraften förorsakar en tendens att vrida fartygets för mot babord. En byig vind förorsakar manövreringsproblem. Bogpropellrarna hinner inte reagera tillräckligt snabbt på byarna. Detta sänker vindgränsen. Fartygets hastighet får inte vara för hög. En hög hastighet mångdubblar manövreringsfelens konsekvenser och försvagar bogpropellrarnas effekt. En låg hastighet är enkel att korrigera.

Modellfartyget nådde inte kajen utan skador vid en nordvästlig (NW) vind 17 m/s. Om man närmar sig kajen noggrant i kajriktningen kan en vindby "kasta" fören till babord, då fören slungas mot kajkonstruktionerna. Man måste närma sig kajen på så sätt att aktern träffar kajen först, men en för stor vinkel i förhållandet till kajen kan få aktern att träffa stenbeläggningen mellan fendertarna.

Bild B1. Fartyget manövreras med en stor avdriftsvinkel på så sätt att vindens och vattnets krafter är identiska. Vinden har en tendens att vrida fartyget.

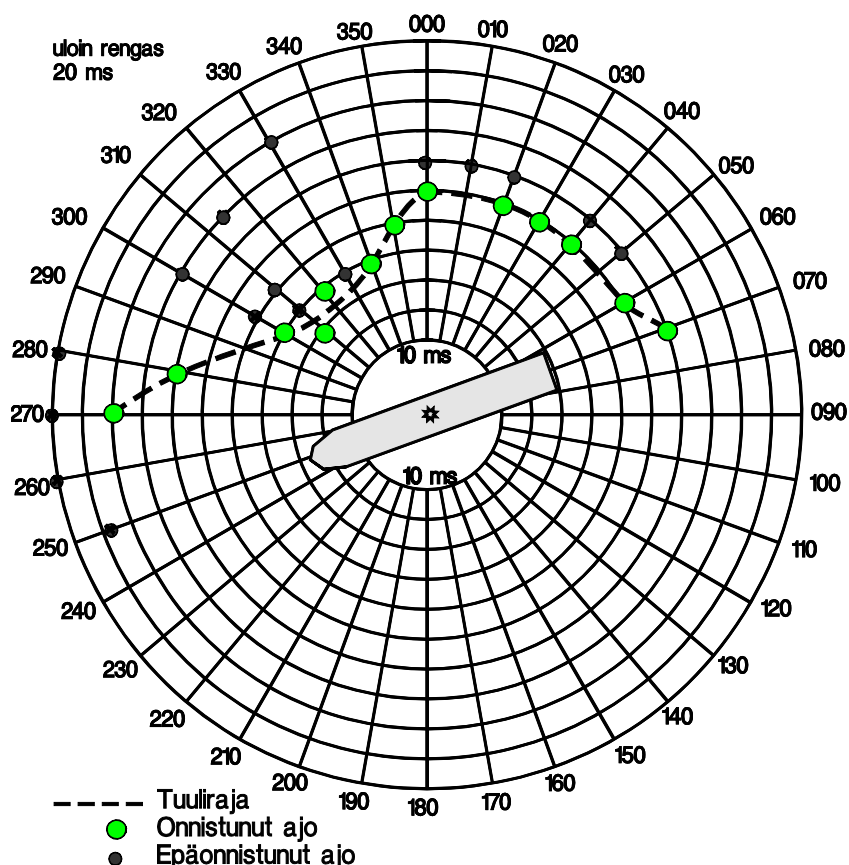
För att fastställa vindgränsen utfördes 29 simulationer. Kurvan för vindgränsen framställs i bild B3. Vinden påverkar fartyget mest då vindriktningen är 50°- 90° från fören. Då vinden vänder mot aktersidan tål fartyget något mer vind. NORDLANDIAS verkliga vindgräns är lägre än den i bilden framställda kurvan. Bogpropellrarna var starkare i den matematiska modellen. Därför måste vindgränsen dras 1-2 m/s ner än i bild B3.

Bild B3. Vindgränsen som har fastställts med hjälp av simulationer.

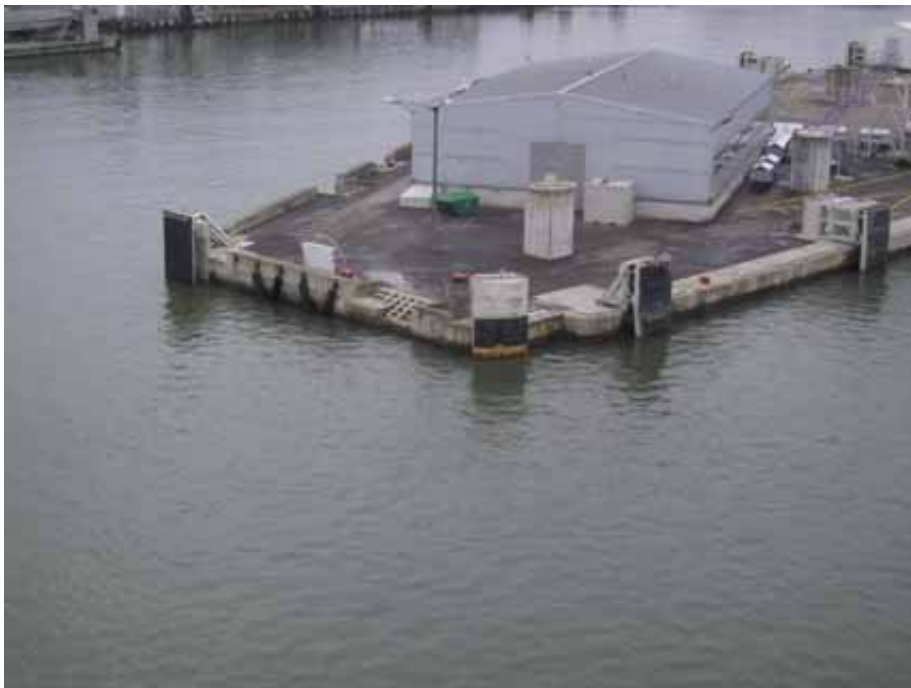
Bild B4a. Den kaj som NORDLANDIA använder.

Bild B4b. I kajhörnet finns det en fendert mot vilken fartyget kan stötta sig då fartyget vänds i riktning mot kajen.

Om man vänder motvind i hamnbassängen och stöttar sig mot kajens hörn, kan vindgränsen höjas. Bild B4 är tagen av hörnet av kaj som NORDLANDIA använder. I hörnet har det byggts en fenderter som fartyget kan stödja sig emot. Hörnet är kanske inte tillräckligt förstärkt, men eftersom där har byggts en fenderter betyder detta att den kan användas som stöd då fartyget vänds mot kajen.

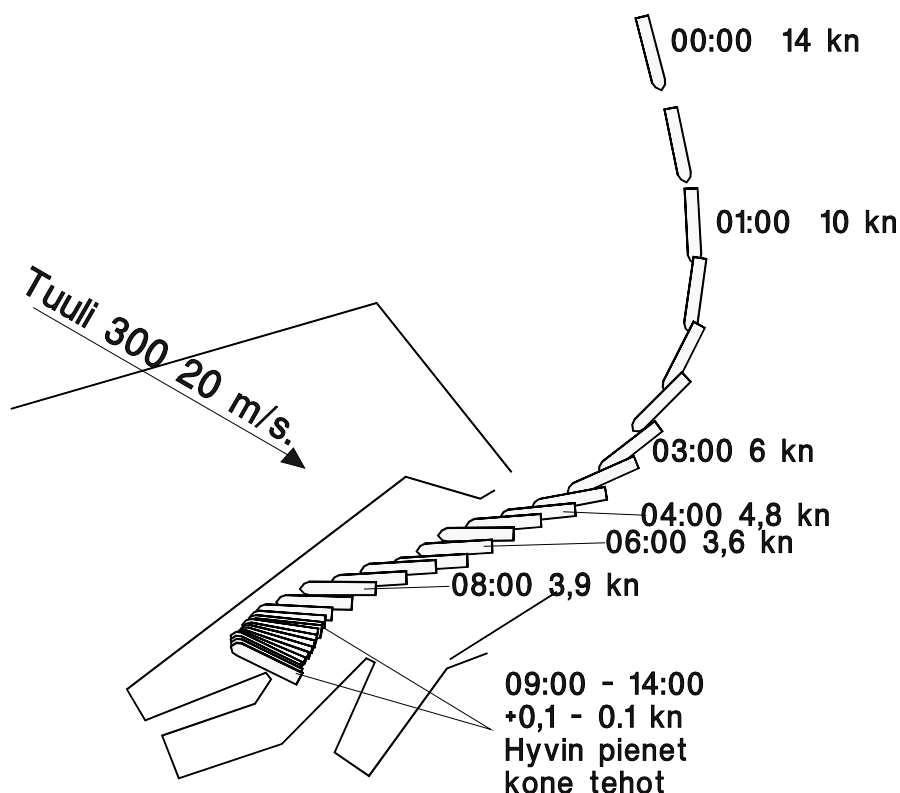
Bild B5. De sista fem minuterna måste man köra sakta med sidan före. Maskineffekterna är mycket låga. Användningen av bogserbåten är en viktig säkerhetsfaktor.

Då vinden blåser från mellan riktningarna 280°-030° vänder man fartyget i motvind i hamnen och kommer sakta med sidan först till kajhörnet. Bild B5 framställer körbanan vid en sydvästlig vind på 20 m/s. Detta förutsätter att man använder en bogserbåt. Man ska komma överens om körsättet med bogserbåten redan på förhand. Då kan man komma överens om bogserlinans längd och dess fästningsställe. Man bör inte lösgöra bogserlinan innan fartyget är på plats så att linan inte trasslar in sig i bogpropellern. Det engelska språket borde användas vid bogseringen och man ska komma överens om kommunikationens terminologi.

I de simulationer som framställs i bild B5 tog det 14 minuter för fartyget att komma i hamn. Under de sista fem minuterna rör sig fartyget mycket långsamt med sidan först mot kajen. Fartyget var nästan stilla de sista minuterna, eftersom det fanns en risk att vindbyarna skulle ha skuffat fartyget mot kajhörnet. En vindby kan plötsligt vrida fartyget, då det kan uppstå en skada på fartyget. Därför är det säkert att alltid använda en bogserbåt då det blåser en hård vind rakt förifrån. Fartyget så att säga "hänger" i bogserlinan i medvinden. Bogserbåten minskar på vindbyarnas inverkan och man hinner rätta störningen med hjälp av bogpropellrarna.

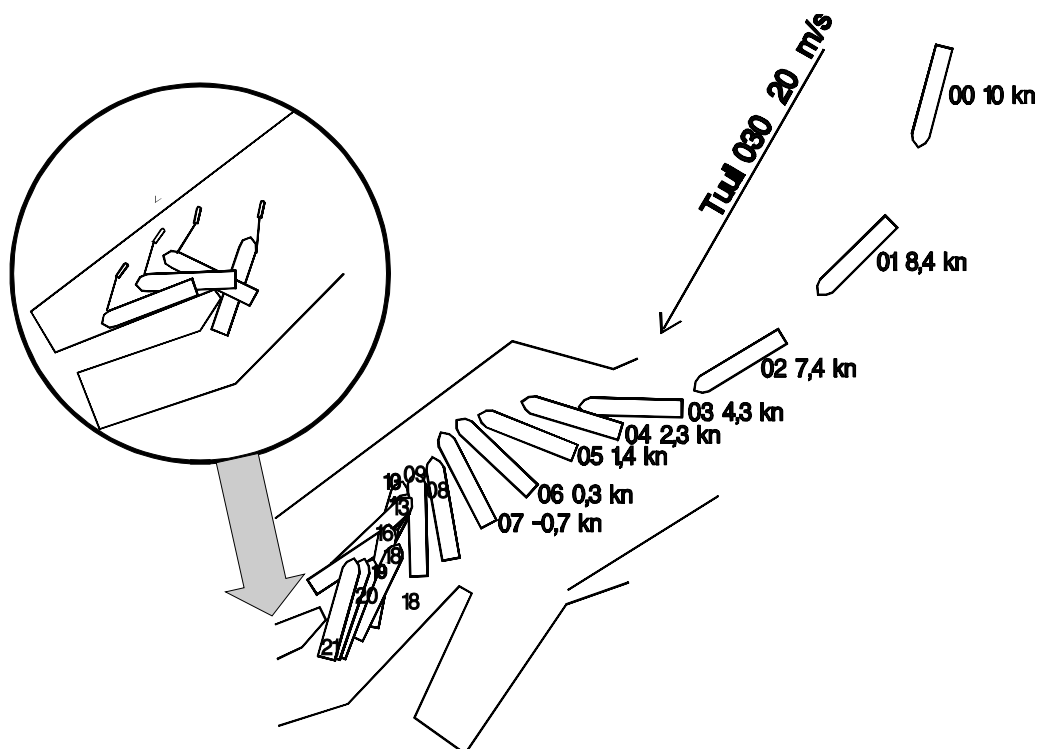
Bild B6. Fartyget vänds mot vinden. Utan en bogserbåt vill fartygets för inte hållas i vinden. Mellan simulationsklockans tider 09-19 höll fartyget på att slinka ur händerna. En bogserbåt skulle hålla fartygets rörelser stabila. Bogserbåten hjälper fartyget runt kajhörnet.

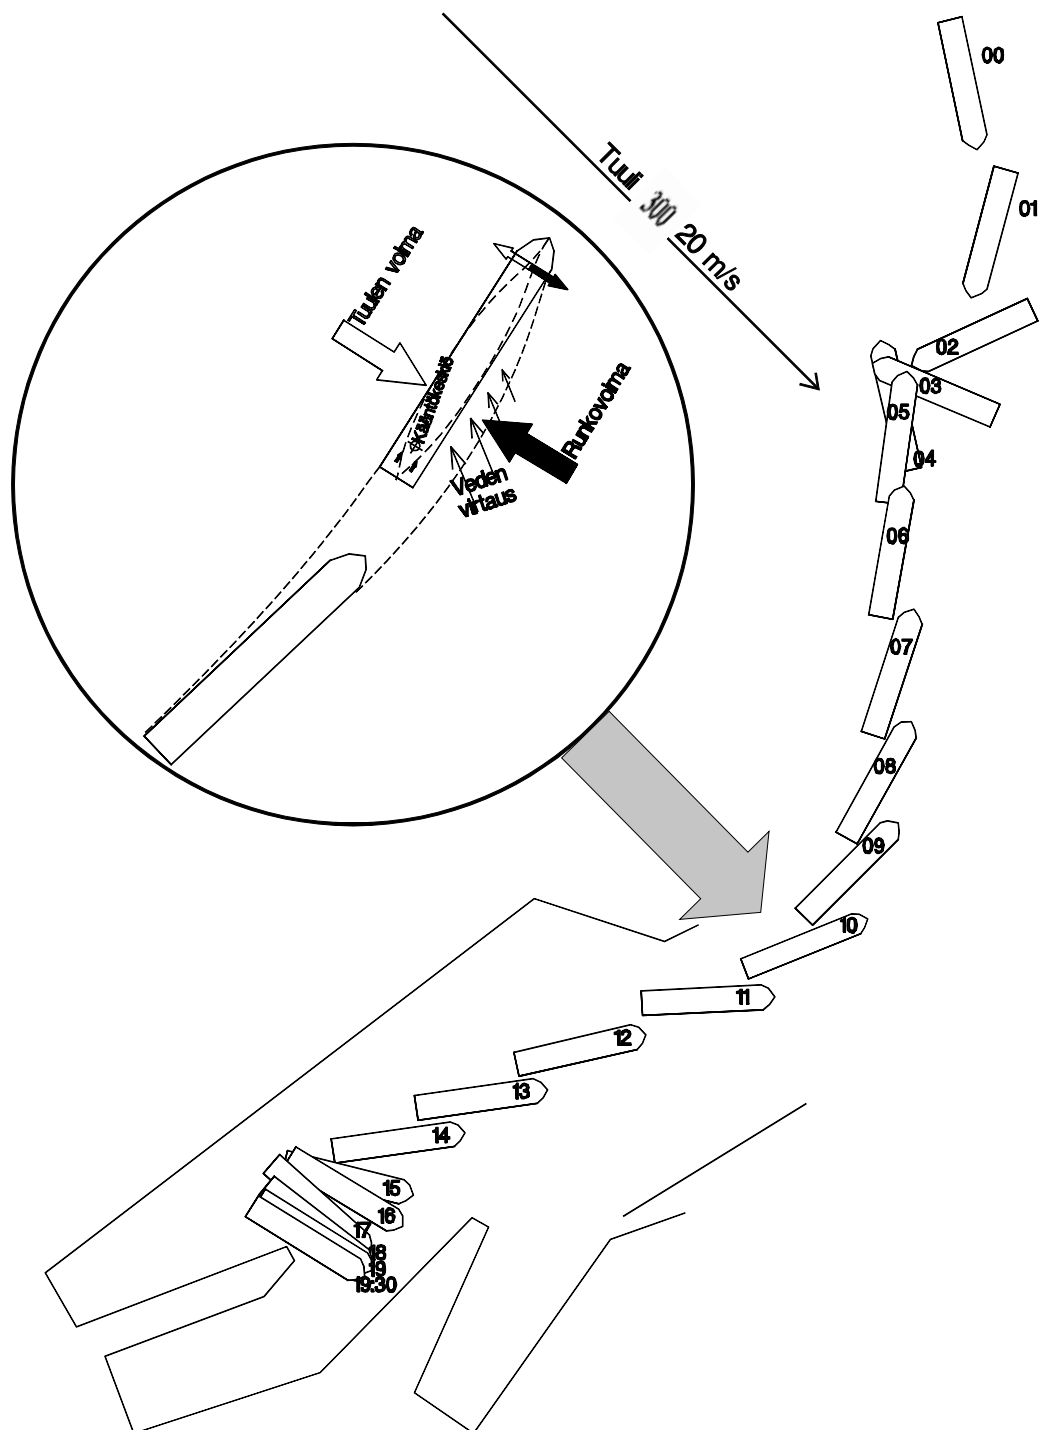
Bild B7. Fartyget vänds först utanför hamnen och sedan backas det till kajhörnet aktern mot vind. Därifrån backar man längs kajen till rampen.

Då man använder det ovannämnda körsättet kan man komma till hamnen då vindhastigheten är 20 m/s mellan riktningarna 270°-360°.

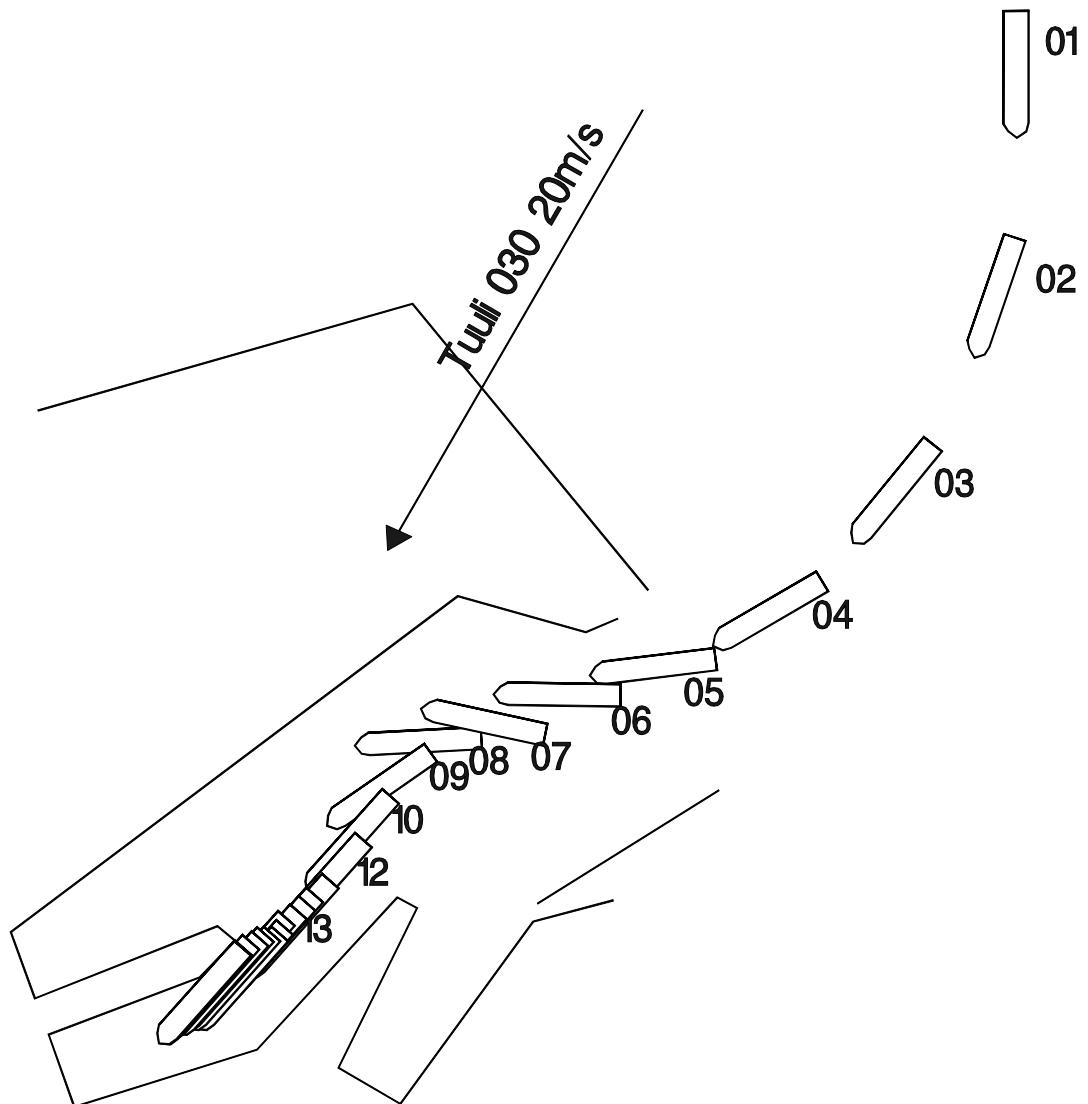
Bild B8. Vid vindriktningen 030° vänder man i hamnområdet på så sätt att man närmar kajhörnet med en kontrariktning av vinden på 210°.
