## Tutkintaselostus

B1/2008M

### **MS TALI, ajautuminen karille Norjan Jössingfjordissa 29.1.2008**

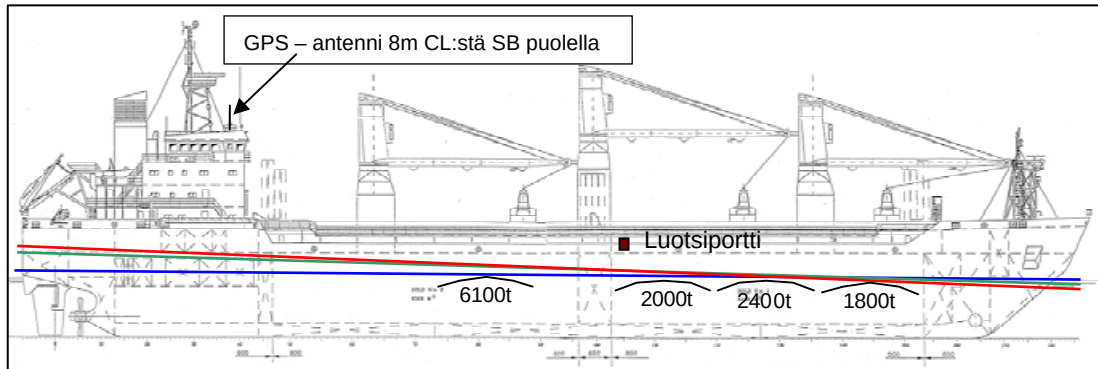
Kuva 2. MS TALI, yleiskuva. Kuvaan on lisätty vesiviivat Jössingfjordista lähtötilanteessa (sininen), tasapainoasento pumppauksen tuloksena (vihreä) ja vauriovakavuuslaskelmien<sup>1</sup> asento tilanteessa konehuone täyttyneenä (punainen). Kuvaan on merkitty myös SB puolen luotsiportin paikka. Kävely aika luotsiportilta komentosillalle oli noin 1½ min<sup>2</sup>. Lisäksi on näytetty lastin jakaantuminen perustuen lastaussuunnitelmaan. Lastaus tehtiin neljässä vaiheessa.

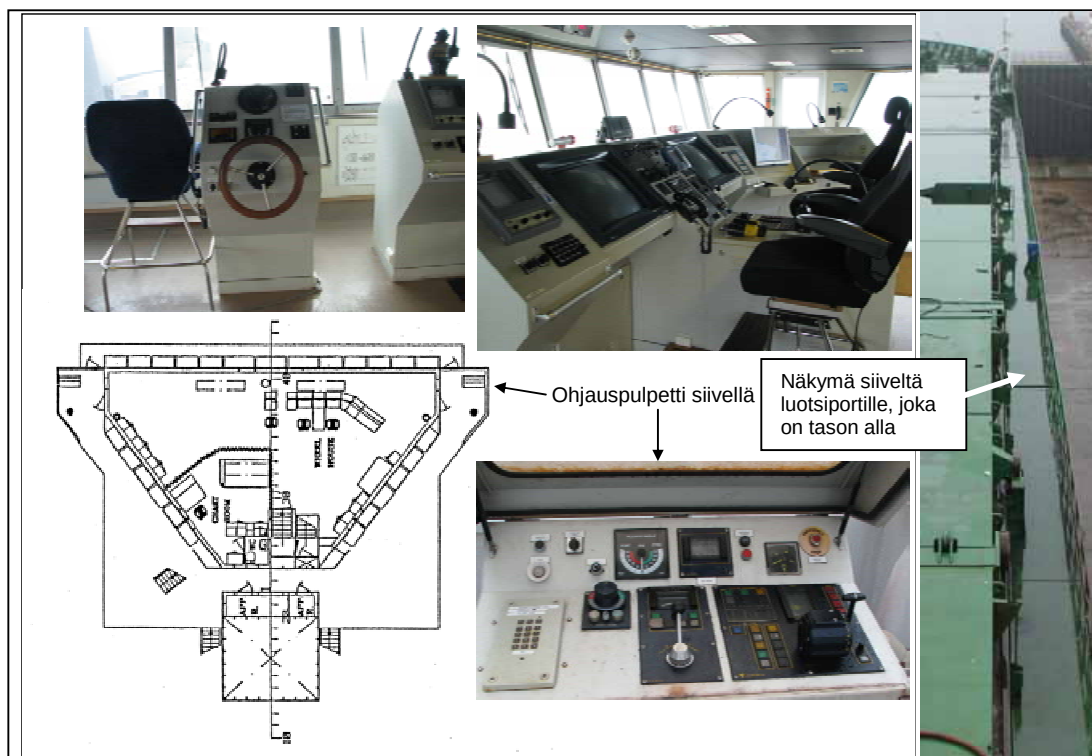
Kuva 3. MS TALIn komentosilta. Siivellä olevalta ohjauspaikalta luotsiportille on oikealla näytetty näkymä.

Ylimääräinen 25–30 asteen kääntyminen 324 asteeseen oli päässyt tapahtumaan kun päälliköllä ei ollut kääntymisliikkeen referenssiä huonon näkyvyyden vuoksi eikä hän ollut normaalilla ohjauspaikallaan, jossa hän olisi havainnut käännöksen tutkalta. Siiven ohjauspaikalla on ainoastaan pääkoneen ja keulapotkurin hallintalaitteet, ei navigointilaitteiden tai paikanmäärittystä koskevien laitteiden informaatiota. Näkyvyyttä ohjailupaikalta rajoittaa ylöskäännettävä konsolin kansi (kuva 3).

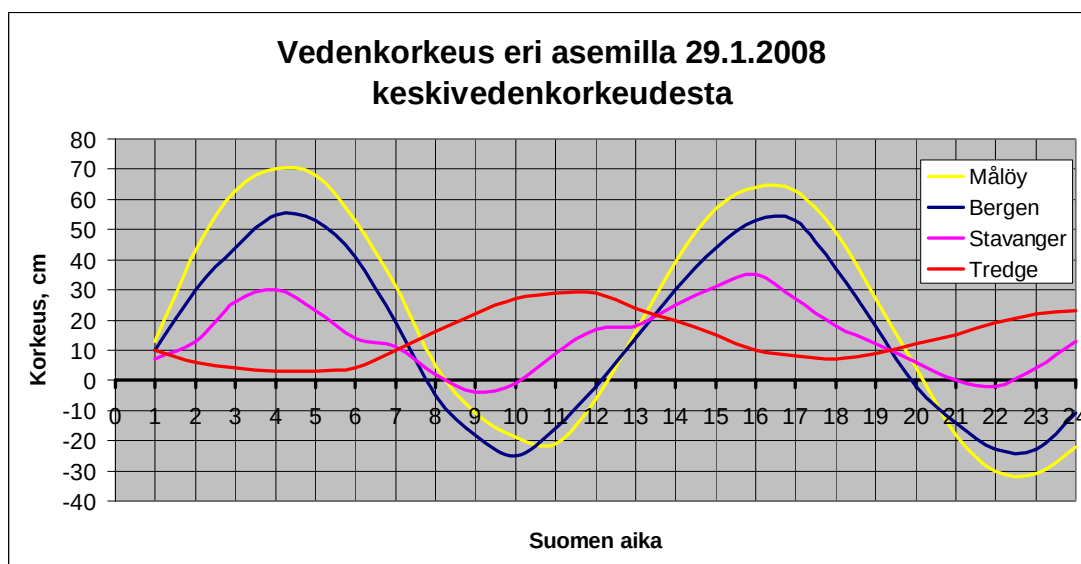
Kuva 7. Veden korkeuden (vuorovesi + muu vaihtelu) vaihtelut onnettomuuspäivänä. Onnettomuusalue on Stavangerin ja Tredgen puolivälissä. (lähde nettisivut Statens Kartverk, Sjøkartverket, Norge)

**Virtausten** vaikutukset on arvioitu vähäisiksi. Vuorovesivaihtelut tällä alueella ovat pienet, kuva 7. Tuuli saattoi synnyttää rannikon suuntaisen virtauksen, joka saattoi hieman jarruttaa etenemistä.

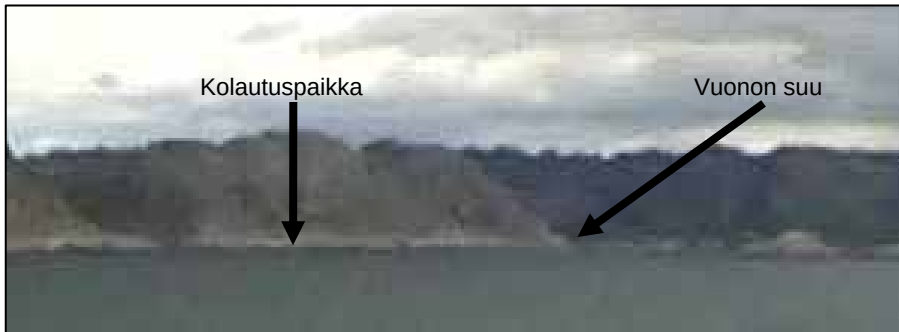
Rannikko on tyypillinen jyrkkä Norjan rannikko; vesi on syvää hyvin lähelle rantaa, kuvat 8 ja 9. Meren syvyys oli tapahtuma-alueella 30–200 m. Aallokko tuli lännen puolelta, jossa vesi on niin syvää, että aaltoja voidaan pitää syvän veden aaltoina. Lähellä rantaa aallokko saattoi olla ristiaallokkoa, rannan heijastusvaikutuksen vuoksi.

Kuva 8. Tapahtumapaikka. (Kuva videolta, jonka on kuvannut MS TALIn sisäsaluksen kansimies.)

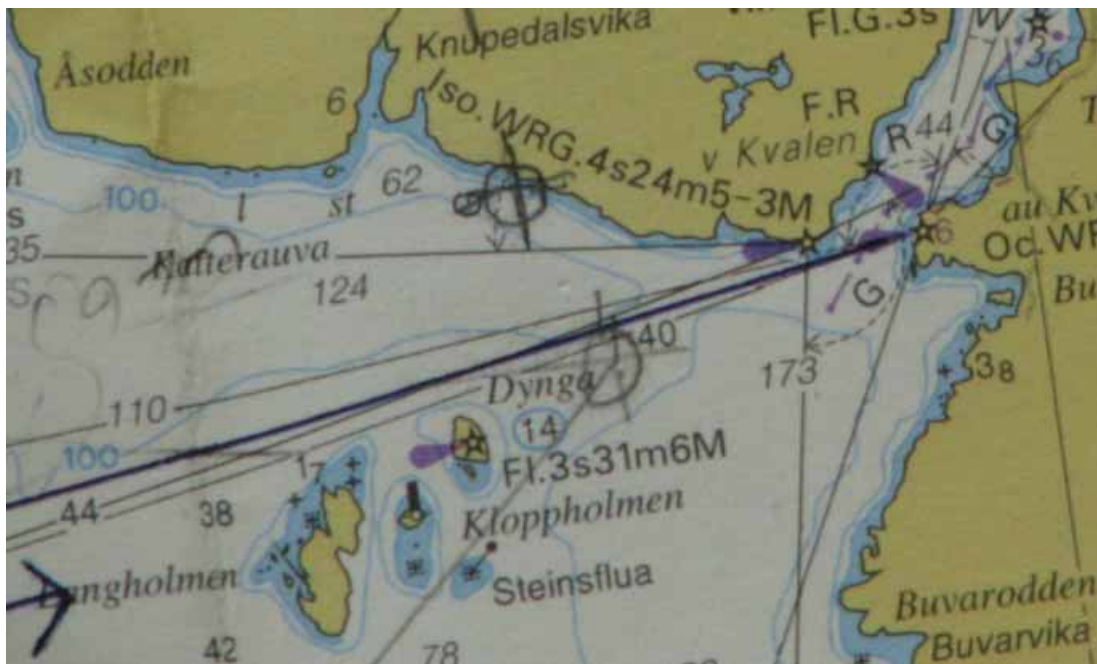
Vuonon suulla, noin yhden kilometrin päässä, on useiden saarien muodostama ryhmä, joka saattoi vaikuttaa aaltojen kulkuun, kuva 9. Lähin luoto/saari, nimeltään Dynga, sijaitsee noin 600 m päässä rannasta. Kauempana, noin kilometrin päässä rannasta sijaitsee suurempi saari, (Fogsteins) Langholmen. Saaret ovat matalia, joten niillä ei ole katsottu olleen vaikutusta tuulitilanteeseen.

Kuva 9. Pohjakosketuspaikka merkittynä aluksen merikortille.

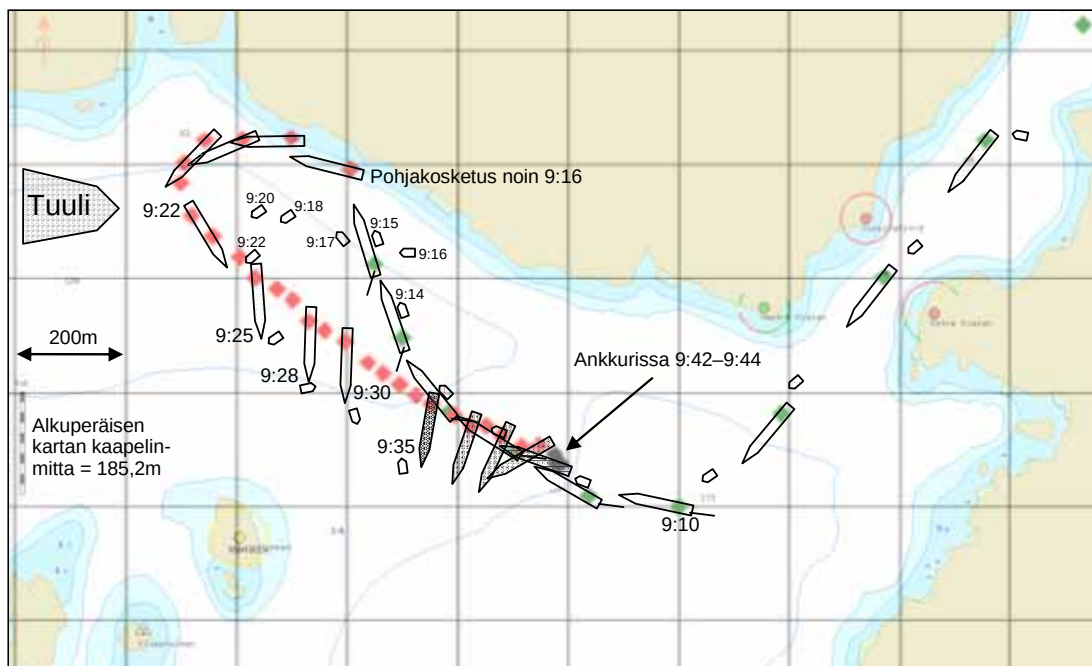
Kuva 12. MS TALin ja luotsiveneen LOS 114 liikkeit. MS TALin pisteet minuutin välein klo 9.06-9.44 GPS:n mukaan. GPS antenni on aluksen SB -puolella kansirakennuksen katolla, noin 25 m päässä aluksen perästä (vihreän tai punaisen vinoneliön keskipiste). Tumman sinisellä on merkitty alle 10 m syvyys. Alus jäi ankkuriin mustien pisteiden osoittamassa paikassa klo 9.42-9.44. Vihreät vinoneliöt ennen pohjakosketusta, punaiset sen jälkeen ja mustat ankkuroituneena. Peräsimen asento on myös hahmoteltu klo 09.10–09.15 väliseltä ajalta. Tummemmalla merkitty alus on laskenut ankkurin ulos. Kello 9.35 jälkeenkin luotsivene pysytteli MS TALin lähetyvillä.

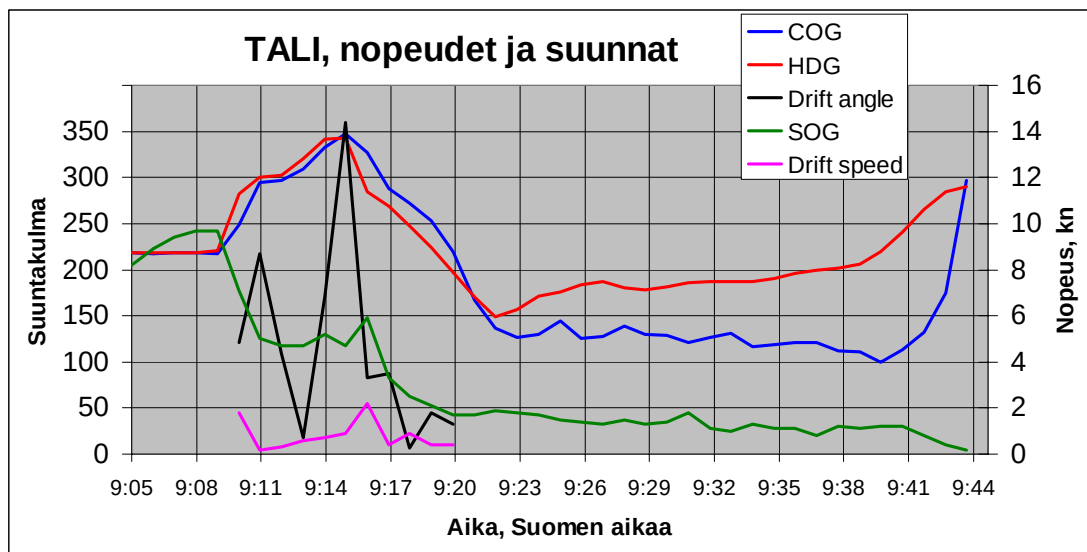
Kuva 16. Aluksen nopeudet ja suunnat onnettomuuden aikoihin. Virtatiedot ovat epä-tarkkoja.

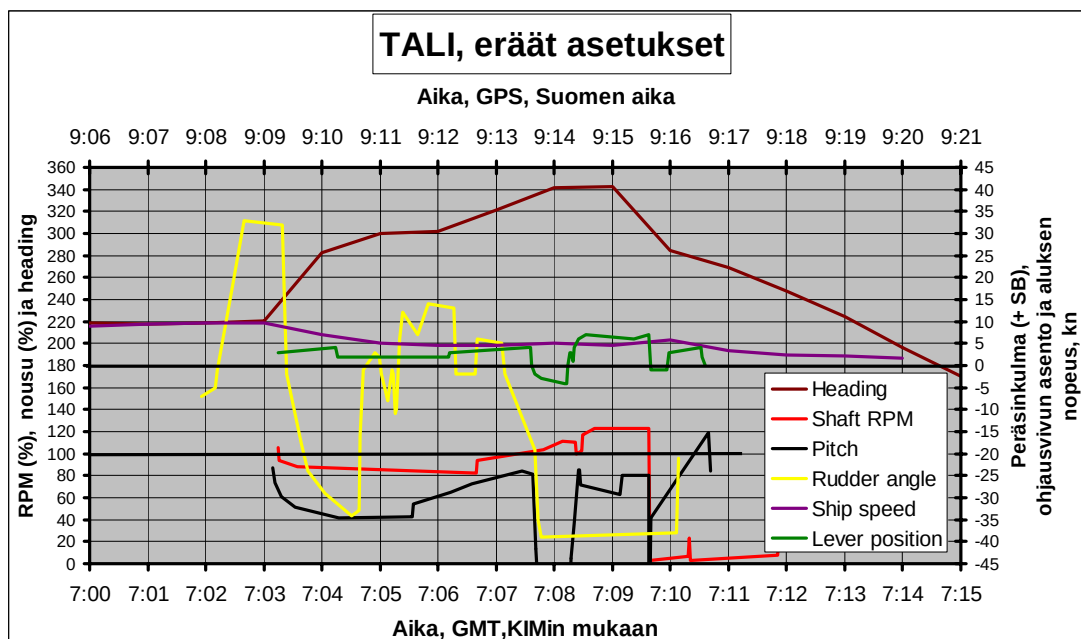
Kuva 17. KIM-laitteiston rekisteröinnit onnettomuuden aikoihin. Potkurin kierrokset prosentteina (100 % vastaa pääkoneen kierroksia 450 1/min). Tässä on aikaeroksi oletettu 6 minuuttia. Nopeus on GPS-rekisteröinnistä. Kello 9.09 alus kääntyy pois vuonosta. Kello 9.10–9.11: suunnaksi vakiintuu 300 astetta. Kello 9.11–9.13: lisää tuulensuojaa, alus kääntyy lisää. Kello 9.13 alkaa peräsimen kääntö vasempaan. Kello 9.14–9.16 peräsin täysin vasemmalla.

Muistamansa mukaan päällikkö päätyi antamaan lisää leetä ruorikomennolla "viisi oikeaan". KIM-recorderin synkronoitu<sup>28</sup> tallenne osoittaa, että kolme minuuttia aikaisemmin ennen kyseistä ruorikomentoa peräsin oli ollut runsaat 10 astetta oikealle noin minuutin ajan ja sitten lyhyen aikaa keskellä ja sen jälkeen puoli minuuttia 5 astetta oikealle. Tuolloin alus oli kääntynyt suuntaan 324. Huomattuaan rannan lähestyvän uhkaavasti, päällikkö käski "täysi vasemmalle" ja käynnisti tämän jälkeen keulapotkurin. Päällikkö käytti konetta "täydet taakse" noin ½ minuuttia klo 9.14 aikoihin (kuva 17, vivun asento, vihreä käyrä). Aluksen hitauden, tuulen ja aallokon vaikutuksesta alus ehti kääntyä suuntaan 343 astetta ennen kuin alkoi kääntyä vasemmalle. Tuolloin oli tultu jo aivan rannan lähelle. Peräsimen kääntymisen "täysi vasemmalle" alkamisesta aluksen kääntymisen alkuun kului noin 2 minuuttia. Kääntymisen päästyä vauhtiin, aluksen perä siirtyi edelleen lähemmäs rantaa. Samaan aikaan aluksen pystysuorat liikkeet edesauttoivat perän osu-

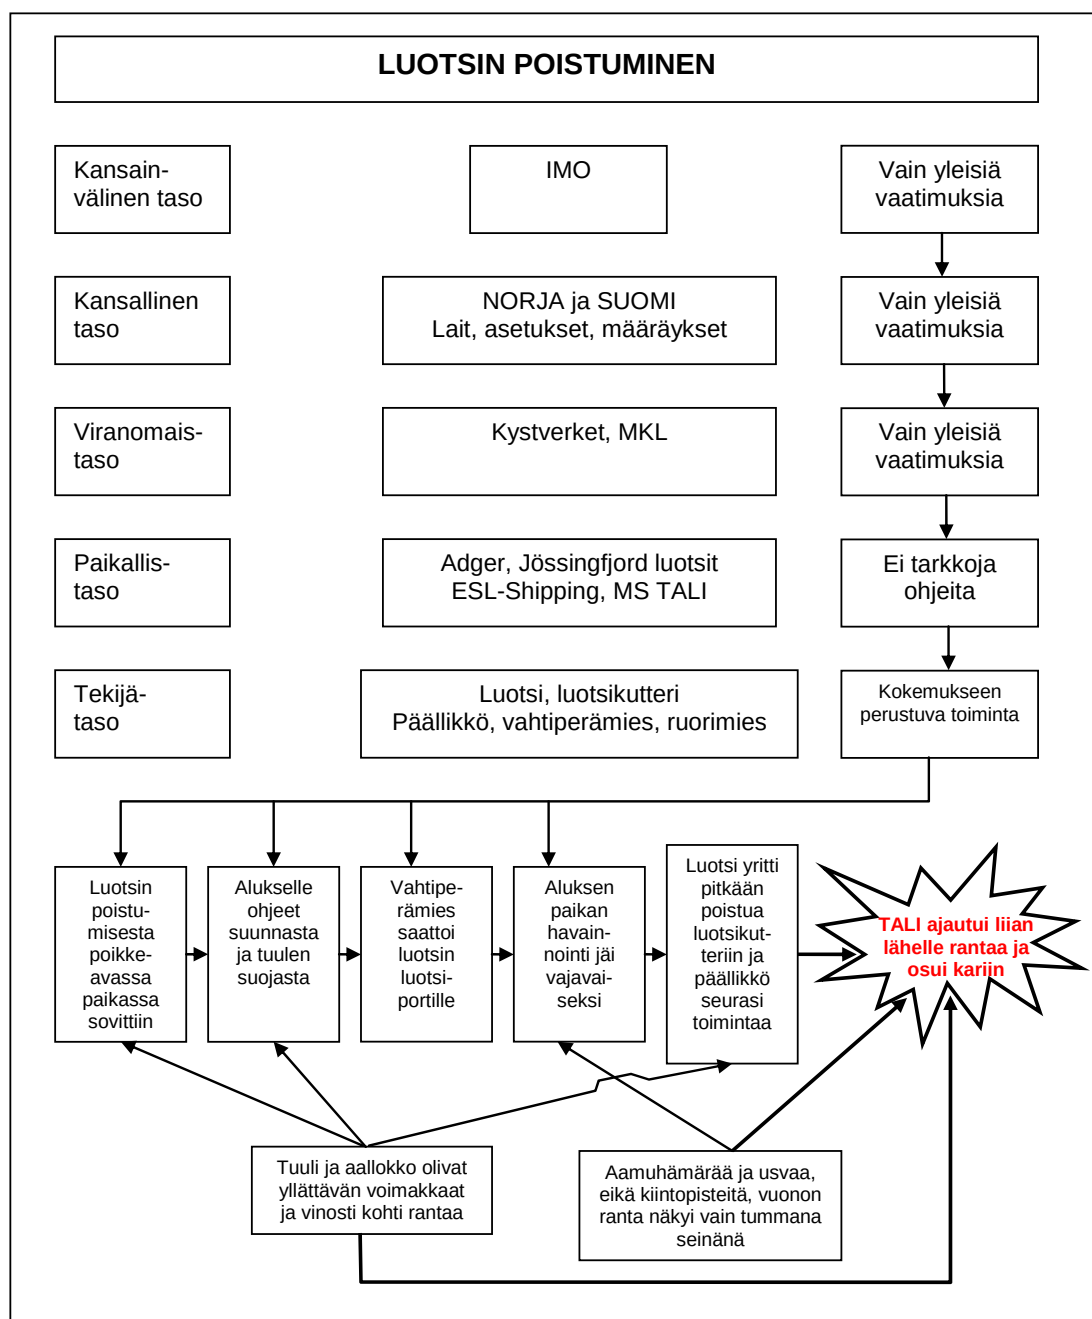
Kuva 18. Onnettomuutta kuvaava ACCIMAP-kaavio. Luotsinajättöoperaatio.
