## Utredningsrapport

C4/2009M

### **M/S SILJA EUROPA (FIN), brott av styrbords roderaxel i Ålands skärgård den 22 november 2009**

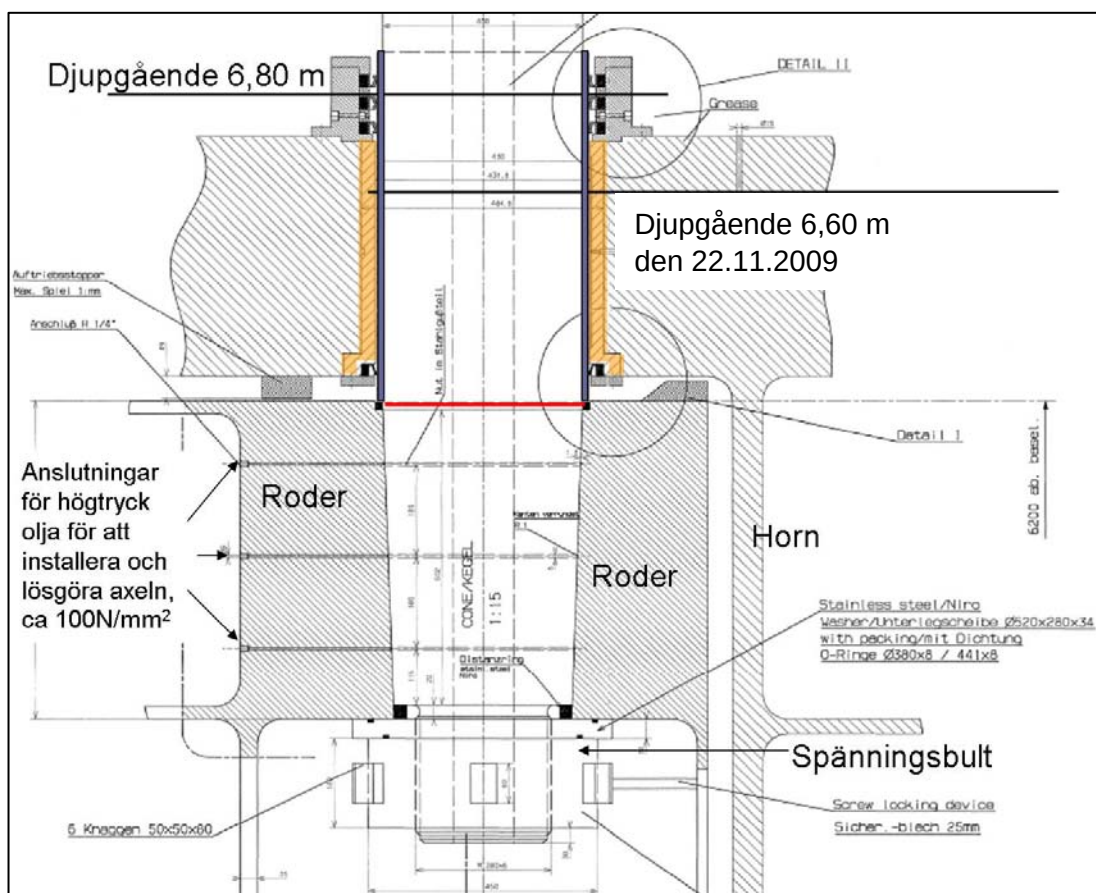
**Bild 5a.** Bilden föreställer rodrets övre lager. Roderaxelns konkoppling till rodret syns i bilden. Bronsbussningen är indikerad med orange färg, rostfri stålbeläggning med blågrått. Lagerspelet är 1,8 mm (431,8–430,0). Brottpunkten av SBs roderaxel är märkt ut med rött (där konen övergår till cylinder). Snedstreckningen framställer gjutna delar.

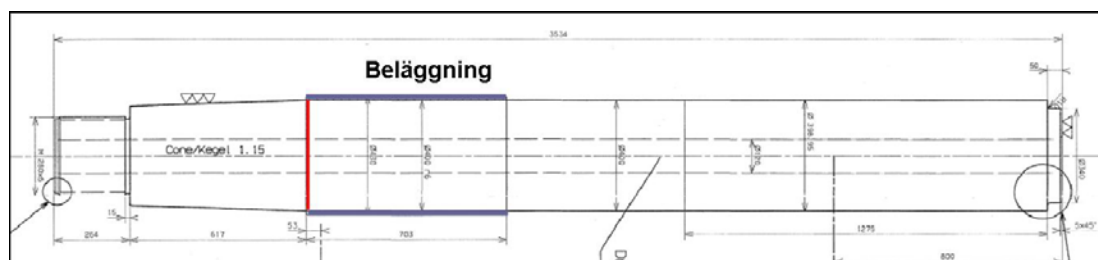
Bild 6. Roderaxeln. Beläggningen är tillverkad av rostfritt stål är visad med blågrått. Ett 120 millimeters hål i diameter har borrarats genom roderaxeln för Jastram-rotorns hydraulikrör. Stället där SB-roderaxel gick av har indikerats med rött.

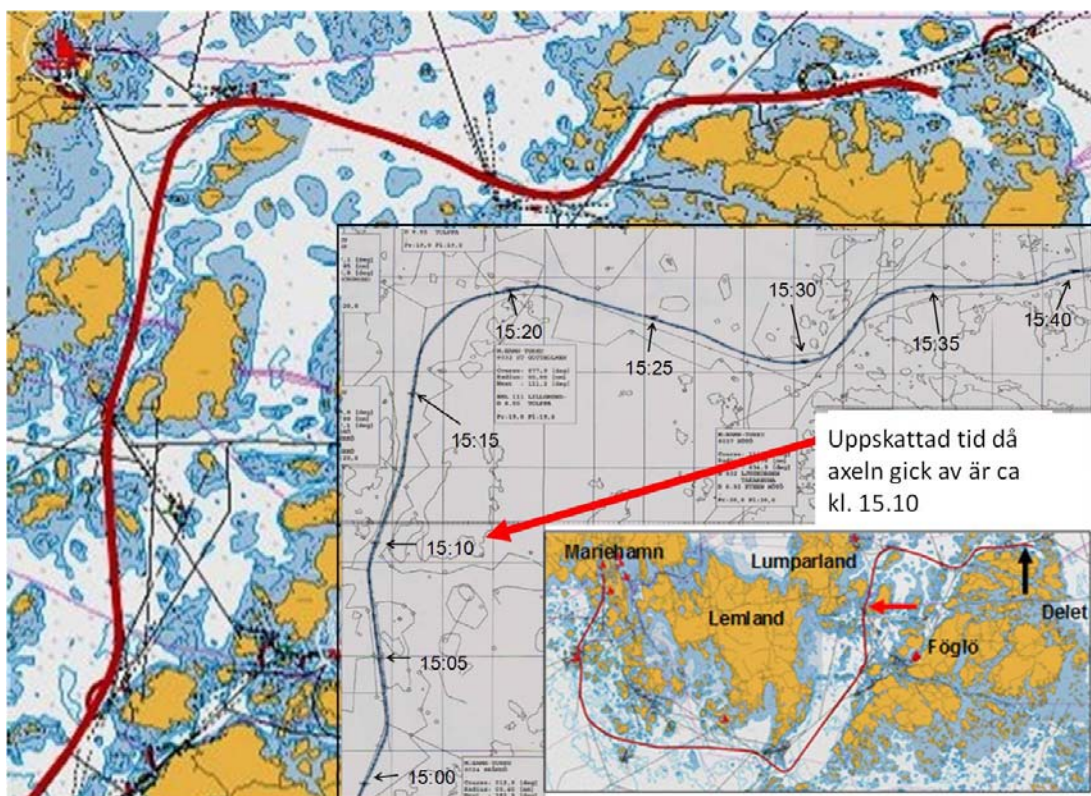
Kartskissen nedan (bild 7) framställer olycksrutten nära Långnäs i Ålands skärgård då roderfelet uppstod. Man utgår ifrån att SB-axeln gick av vid den röda pilen. Den tjocka svarta pilen visar positionen där fartyget stannades och styrdes åt sidan från farleden till "en ficka".

Bild 7. Olycksrutten nära Långnäs. Man antar att SB-axeln gick av i positionen som den röda pilen visar. Fartyget stannades i positionen som den tjocka svarta pilen utpekar. Farleden från Mariehamn till Delet innefattar flera krökar samt trånga och grunda delar.

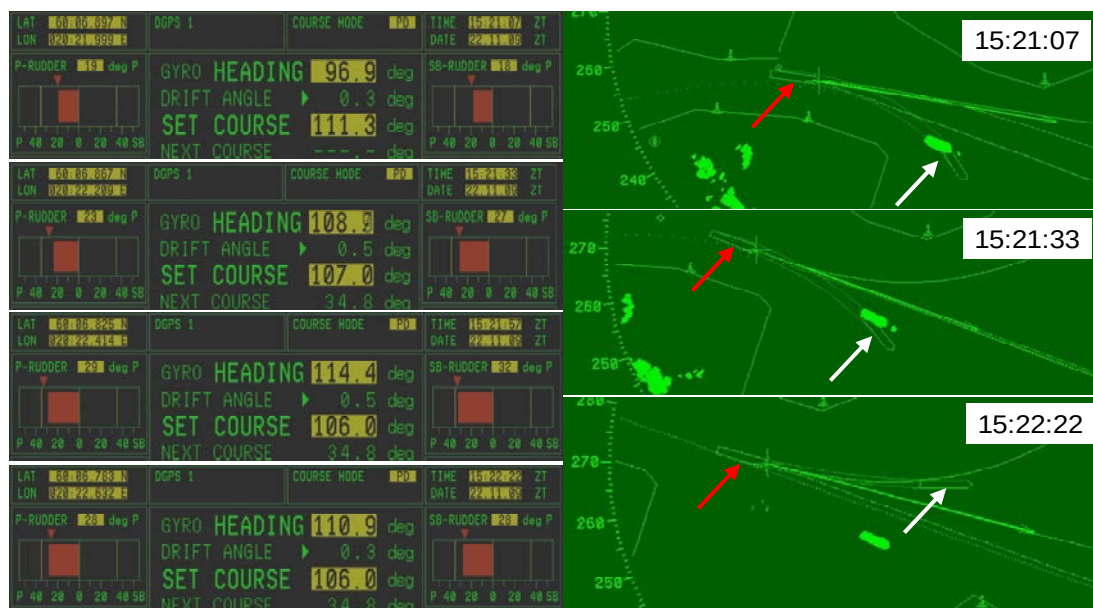
**Bild 8.** Stora rodervinklar som användes i stöttningen efter en gir åt styrbord kl. 15.20 (bild 7). På bilden ser man conning-displayn (till vänster) och motsvarande bilder från radarskärmen (till höger). Rodren är vända mot babord. Till vänster ser man BBs och till höger SBs rodervinkel. I radarbilderna till höger visas den plats som prediktorn visar efter en minut märkt med en vit pil och fartygets position med röd pil. Det gröna radarekot nära den vita pilen är M/S FJÄRDVÄGEN.

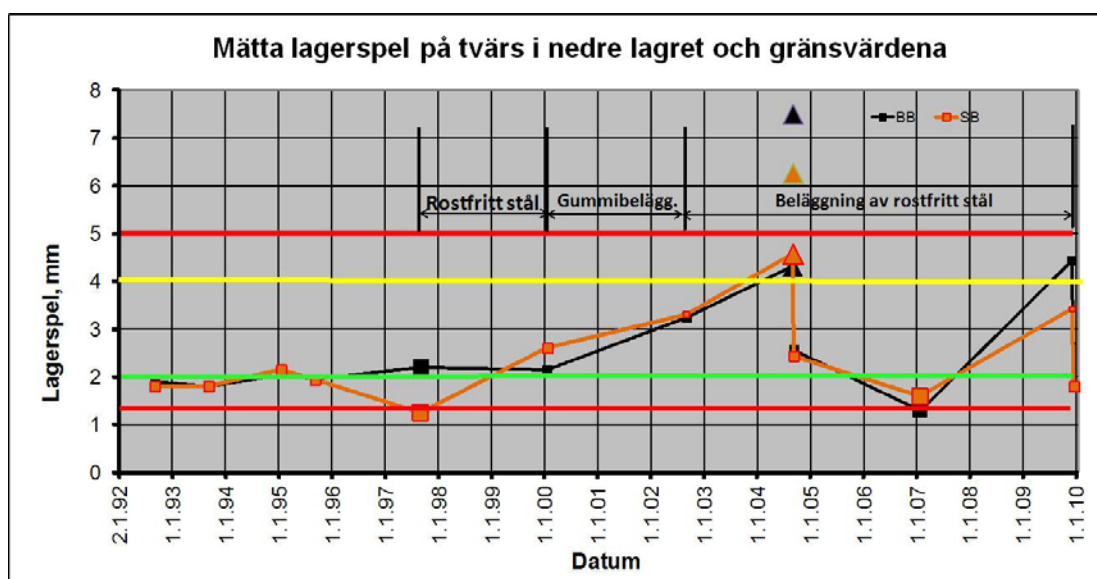
De mätta spelen för rodertappslagret i längdriktning och några gränsvärden för spelet har framställts i bild 15. Det har inte varit möjligt att säkerställa jämförbarheten av resultaten av spelmätningarna utförda under olika tidpunkter. I praktiken byts bronsbussningarna om spelet klart överskrider 2 mm.

Bild 15. Spelmätningar av rodertappslagren, motsvarar tabell 2. De mätningar i vilka rodret var vänt mot sidan har indikerats med en större fyrkant. De största spelen har mätts mellan bronsbussningens inre diameter och nedre axelns diameter. Den raka gröna linjen framställer ett vanligt godtagbart spel på 2 mm, den gula linjen klassifikationssällskapets varningsgräns och den röda linjen en absolut undre och övre gräns med måtten för SILJA EUROPAs roderaxel. Tidsintervallerna för de tillagda lagren av nya material visas också.

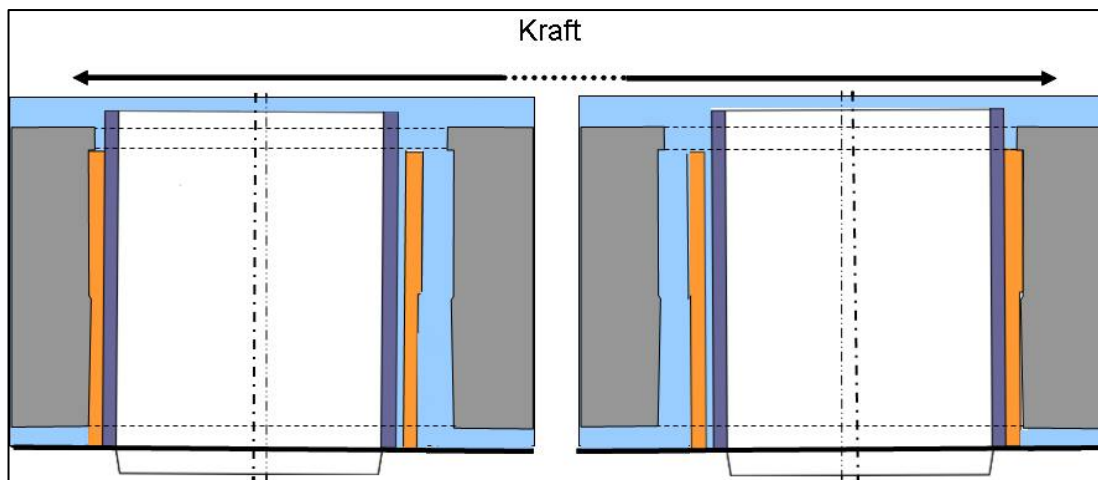
Korrosionen i rodertappslagret spelade en avgörande roll i böjningen av roderaxeln i SILJA EUROPAs fall. Denna korrosion mångdubblade enbart den böjning som möjliggjordes av spelet. Korrosionen berodde på galvanisk korrosion. Korrosionen så gott som

upphörde efter reparationen år 2004. I bild 16 har korrosionen antagits vara så stor att bussningen har fallit. Situationen var dylik då fartyget anlände till reparationsvarvet år 2004. I fortsättningen används termen *fritt utrymme* för rodertappslagrets möjlighet att överlag röra sig. Det fria utrymmet är olika stort på rodertappslagrets olika nivåer och vid olika punkter på ringen. Rodertappslagret rör sig i tvärriktning ca 8 gånger i sekunder, vilket får vattnet att röra sig i spelet och det korroderade utrymmet (samt i sexkantshålen efter år 2004) och försnabbar korrosionen.

Bild 16. Rodertappslagret sett från aktern. Till vänster är roderaxeln böjd till vänster och till höger är den böjd till höger. Nedre axeln och bussningen som föll, förflyttade sig  $\pm 15$  mm från sida till sida p.g.a. lagerhusets korrosion. På samma gång lutar rodret. Lagerhusets höjd är 480 mm och lagrets diameter 533 mm.

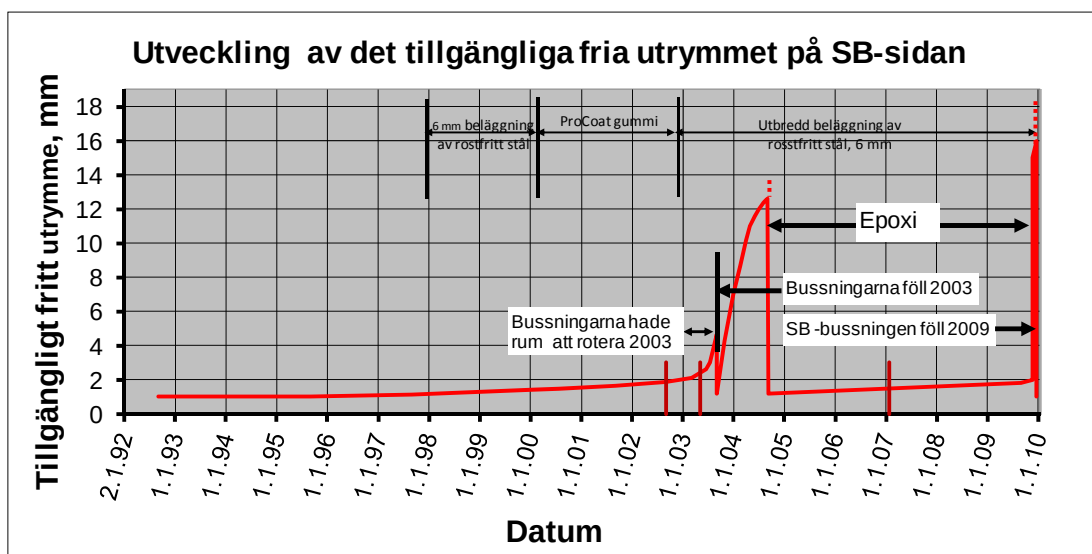
Genom att kombinera mätresultaten ovan och uppskattningarna av korrosionens utbredning har undersökningen kommit fram till följande syn på utvecklingen av rodertappslagrets tillgängliga fria utrymme, bilderna 17a och 17b. De streckade linjerna har använts för att visa det uppskattade osäkerhetsområdet.

Bild 17a. En uppskattning av utvecklingen av **det tillgängliga fria utrymmet** för SBs rodertappslager. Man har antagit att då bussningen år 2009 föll blev epoxin fortfarande kvar. Efter att epoxin hade försvunnit, ökade det fria utrymmet språngartat. Den streckade linjen visar maximiuppskattningen. Dockningstidpunkterna år 2002, 2003 (spelen granskades inte) och 2007 (spelmätningen var inte jämförbar) har visats med bruna vertikala linjer.

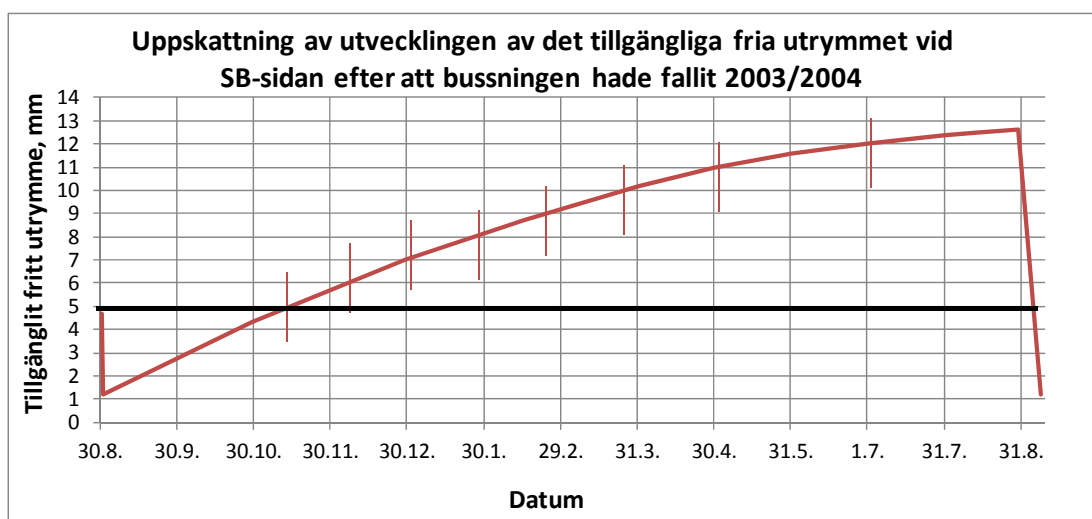
Bild 17b. En uppskattning av utvecklingen av **det tillgängliga fria utrymmet**. Uppskattningen har preciserats från bild 17a. I bilden har man med vertikala linjer visat tidsintervallen av de fria utrymmen som är över 5 mm med 1 mm mellanrum. I undersökningen har man bedömt att bussningen på BBs sida föll något tidigare.

I bild 17b finns också ett ungefärligt gränsvärde (ca 5 mm) för det tillgängliga fria utrymmet definierat på basis utmattningskalkyler. Under detta gränsvärde ligger den växlande utmattningsspänningen under utmattningsgränsen.<sup>21</sup>

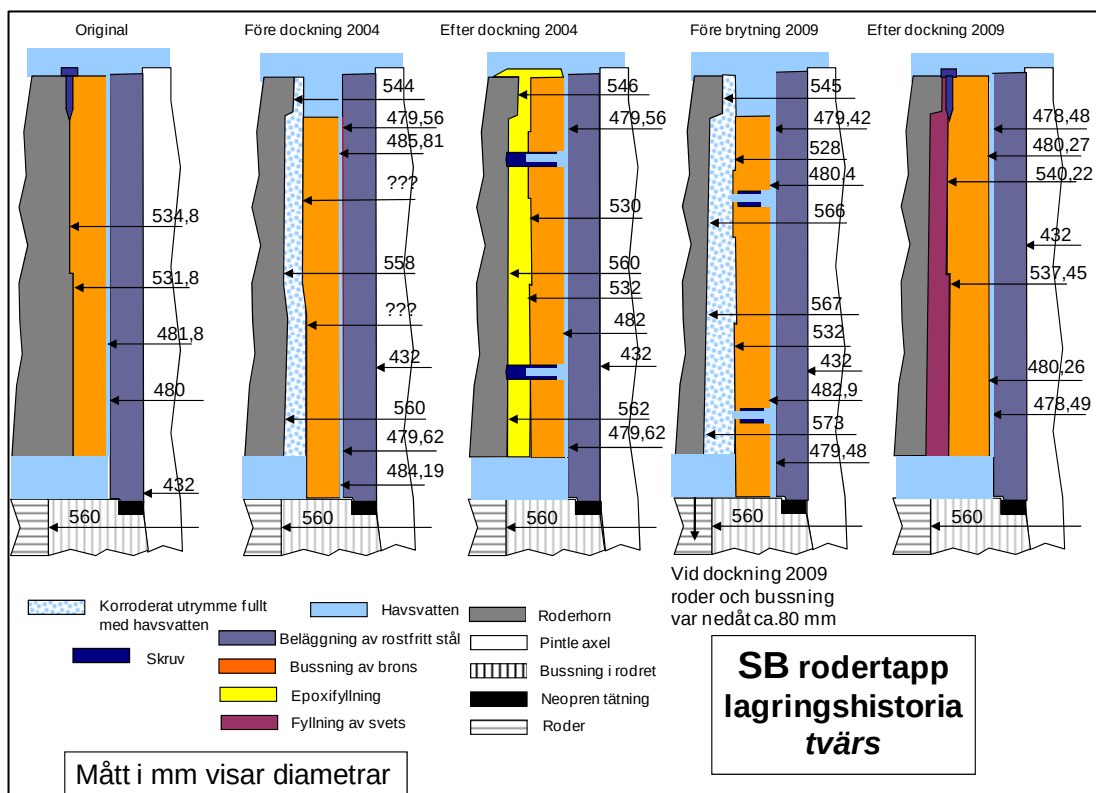
Bild 18. Vissa mätresultat i tvärriktning för SBs rodertappslager.

Vid utarbetningen av bilden har man antagit att den eventuella ansats som lämnades kvar vid bussningen slipades bort år 2004 och att väggen utjämnades även på andra ställen, då man sannolikt avlägsnade 1-2 mm material.

När bussningen föll, minskade det tillgängliga fria utrymmet (bild 17a) så att det motsvarade halva spelet, eftersom det i väggen av lagerhuset fanns en motsvarande ansats för bussningen. Bussningarna roterade fortfarande, vilket ledde till att ökningen i det fria utrymmet förblev stor. Senare blev förslitningen något långsammare. Detta berodde på att då det fria utrymmet var större var det endast de högsta roderkrafterna som förorsakade

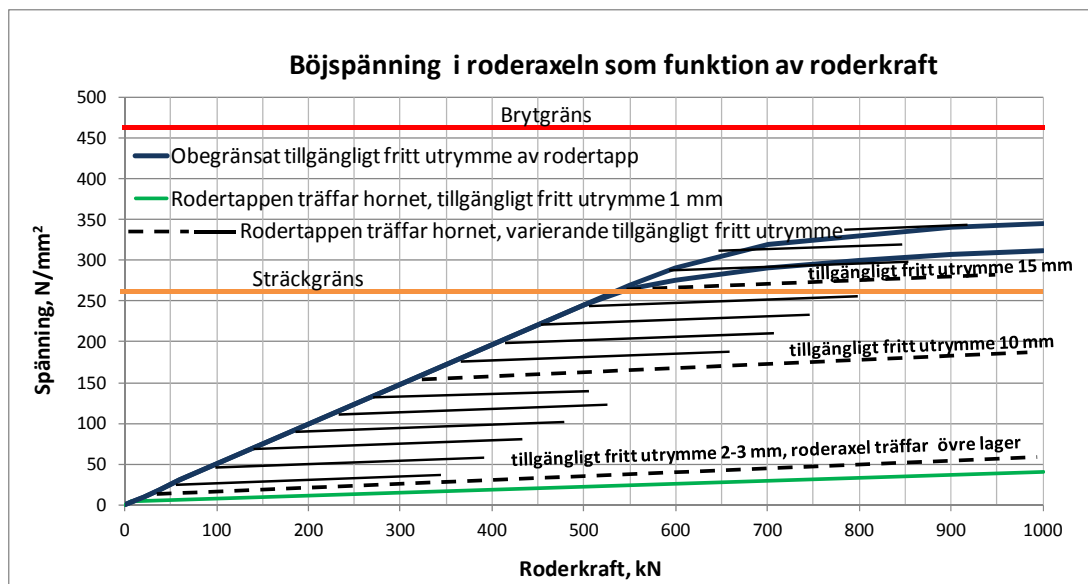
Bild 20 framställer det beroendeförhållande som roderaxelns böjspänning har med den böjande kraften. Den blå, tjocka kurvan motsvarar en situation i vilken den balk som roderaxeln och rodret bildar böjer sig utan det stöd som roderhornet ger. Då axelns sträckgräns överskrids blir situationen oklar, och därför finns det två gränskurvor i bilden<sup>22</sup>. Den punkt där hornet börjar bära har också märkts ut i bilden med ett intervall av en millimeter tillgängligt fritt utrymme. Spänningens ökning vid ökande kraft blir långsammare då hornet börjar inverka.

Bild 20. Förhållandet mellan **böjspänningen** av en **intakt** roderaxel och roderkrafter med olika tillgängliga fria utrymmen för rodertapps-lagret. Spänningen stiger då roderkraften stiger i enlighet med den blå, tjocka kurvan ända tills rodertapps-lagret vilar på hornet. Efter det stiger spänningen långsamt. Efter att spänningen överstiger sträckgränsen är situationen så oklar att enbart de antagna gränskurvorna har visats.

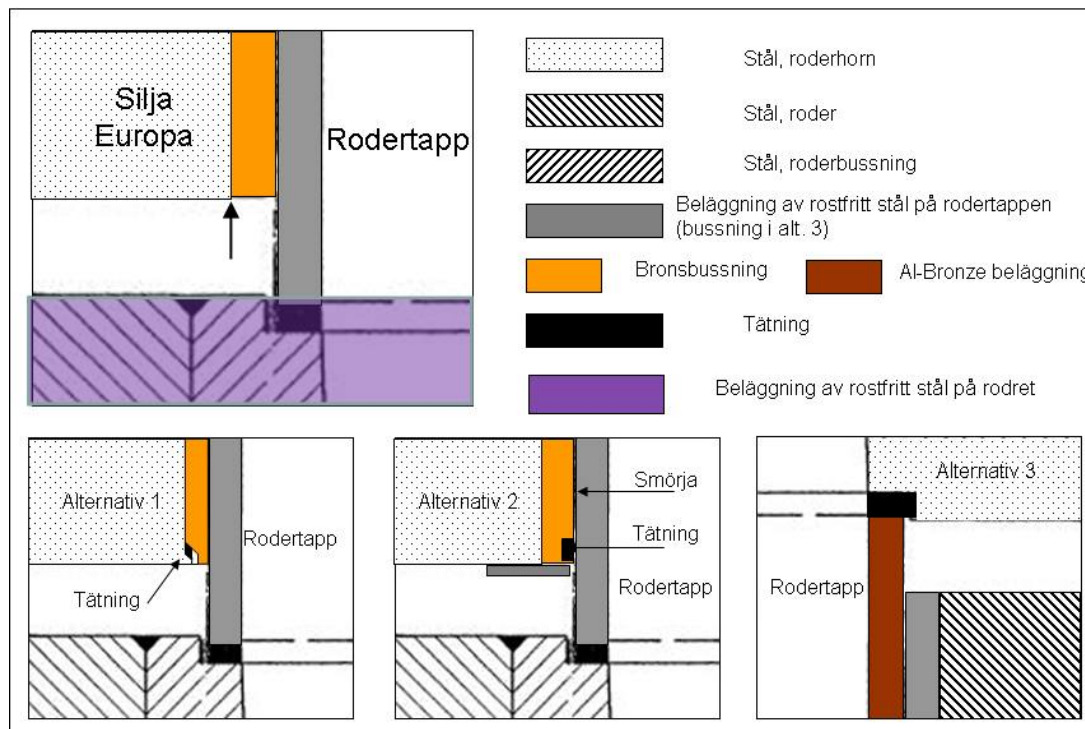
Strukturen av fartygets rodertappslagret var ogynnsam med tanke på galvanisk korrosionsrisk, eftersom det fanns oskyddad brons i havsvatten-elektrolyt i direkt kontakt med gjutstål, bilderna 5a, 5b och 25.

Enbart nedre kanten av rodertappslagret har visats i bilden; den motsvarande punkten i övre kanten var oskyddad på SILJA EUROPA och skyddad i de andra alternativen.

**Bild 25.** Strukturen av nedre kanten av SILJA EUROPAs rodertappslagret samt alternativa strukturer använda på andra fartyg. Utsträckningen av beläggningen av SILJA EUROPAs roder har visats i bild 12. Alternativ 1 är det som används mest, t.ex. SILJA SERANADE och SILJA SYMPHONY.

**En vass, 0,3 mm djup ansats** (bild 22) i SB-axeln gjorde dess utmattningshållfasthet betydligt svagare och är den viktigaste orsaken till axelns brott. Det är okänd, varför ansatsen i roderaxeln hade förblivit vass. **Galvanisk korrosion i rodertappslagret** (bild 25) är enligt utredarnas uppfattning den andra centrala orsaken till felet. Korrosionen ensam skulle dock inte ha räckt till att förorsaka den långt framskridna utmattningsprocessen i roderaxeln. Simultaniteten av dessa faktorer ledde till att **axelns hållbarhet var svagare än vad man antagit och dess spänningar överskred dimensioneringsvärdena i två skeden**. Dessa faktorer avviker totalt från normal skeppsbyggnadspraxis.

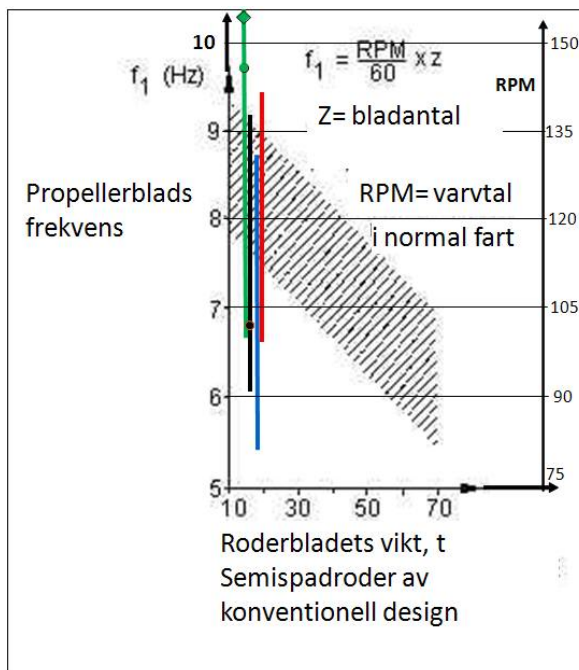
Bild 26. Egenfrekvensen av ett helt hornroder uttryckt som funktion av ett roderblads vikt. Varvtalsområdet av SILJA EUROPAS propeller är märkt med rött. Läget på tre andra fartyg anges också i bilden. Romben anger propellerns varvtal då axelgeneratoren är i användning. Cirklarna anger det varvtal som används oftast. Det farliga området är streckat. Den ursprungliga bilden av Det Norske Veritas har omarbetats.

Då rodrets tvärgående rörelse blir starkare ökas spänningarna i roderaxeln. I bild 26<sup>28</sup> har med streck markerats det varvtalsområde som är farligt för ett hornroder. SILJA EUROPAS bladfrekvensområde har marke-

**Resonans-fenomenet och rodervibration.** Strukturen av rodret på bilfärjor av den här typen tillsammans med det optimala varvtalsområdet för propellrarna leder till att bladfrekvensresonans inte helt kan undvikas. Av fartygen som jämfördes (bild 26) var SILJA EUROPA värst på det farliga området. Rodrets resonansvibration gjorde inverkan av ansatsen och korrosionen snabbare.

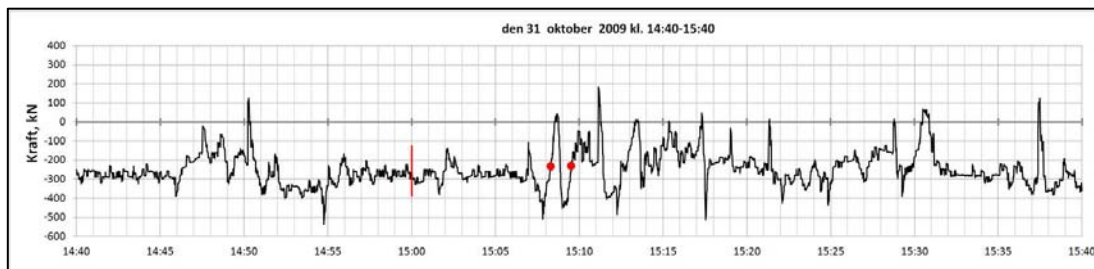
Bild 27a. Den kraft som böjer rodet: grafen visar kraften under en timmes tid kl. 14.40 – 15.40 den 30 oktober 2009.

En s.k. långsam period har märkts ut med röda prickar i bilden. I bild 27b har man avbildat hur dessa två krafter adderas<sup>31</sup> under en period på fyra sekunder, från kl. 15.00 framåt (det röda strecket i bild 27a) då fartygets hastighet är 20,14 knop.

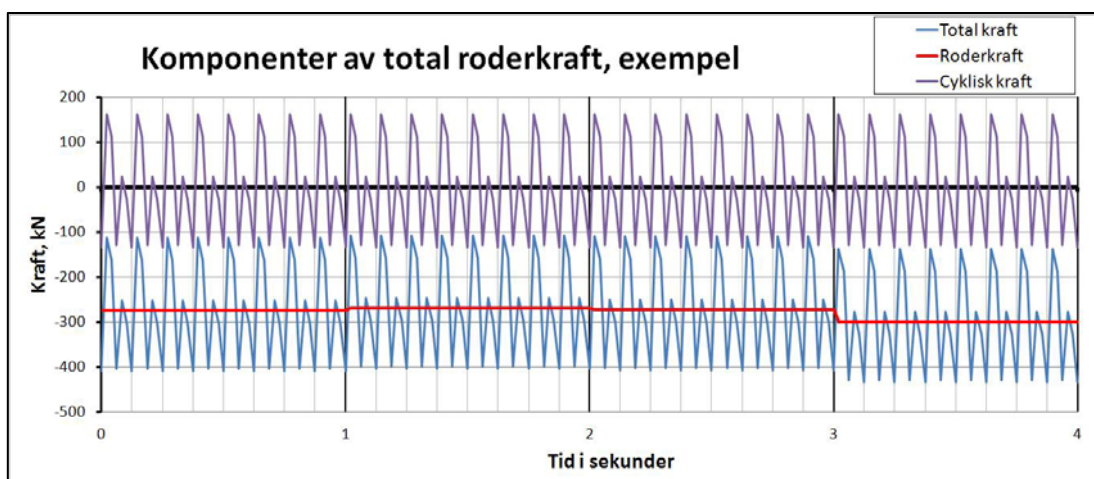
Bild 27b. En principiell modell av den kraft som belastar rodet. Kraften består av rodrets stationära roderkraft och av den icke-stationära kraft som varierar på ca 8 Hz frekvens och som beror på propellerrotation. Det minsta mellanrummet på den horisontella gradindelningen motsvarar en propellerrotation på 90 grader då varvtalet är 120 1/min. Bilden är en detalj från förra bilden och visar en period på fyra sekunder med början kl. 15.00.

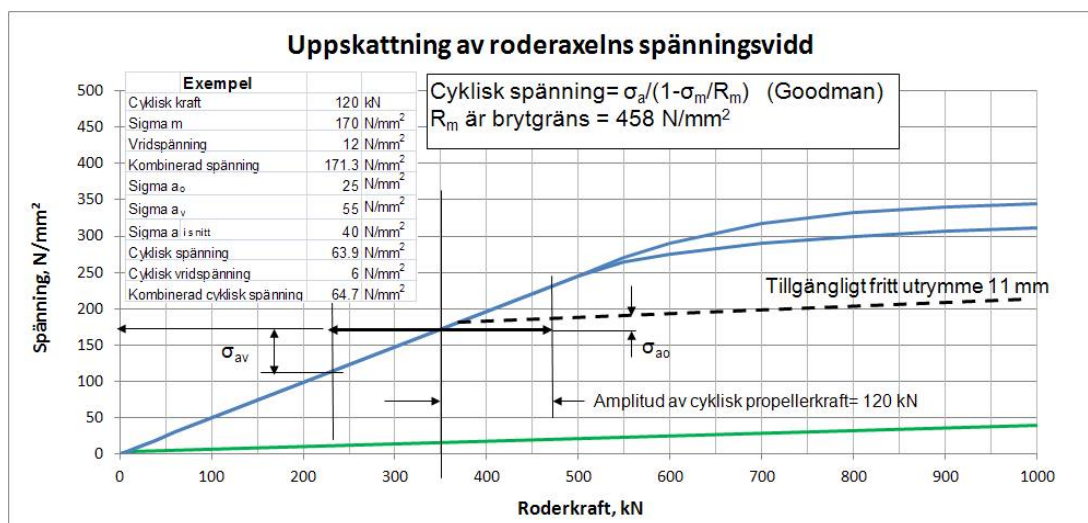
Förvandlingen till växlande spänning har utförts med den princip som framställs i bild 28. Först har man bestämt medeltalet av spänningsväxlingarna som uppstår av den kraft som den icke-stationära propellern genererar. Medeltalet har sedan förvandlats med Goodmans formel så att medelspänningen är noll.

**Bild 28.** Sättet att bestämma den böjande växlande belastningen med medeltalet noll som används i utmattningskalkyler med hjälp av Goodmans formel utan tryckspänning. Siffrorna i exemplet motsvarar inte SILJA EUROPAs fall. Kraftintervallen i exemplet är 300–400 kN, som amplitud av den icke-stationära kraften har man i exemplet tagit 120 kN. Torsionsspänningens inverkan är liten.

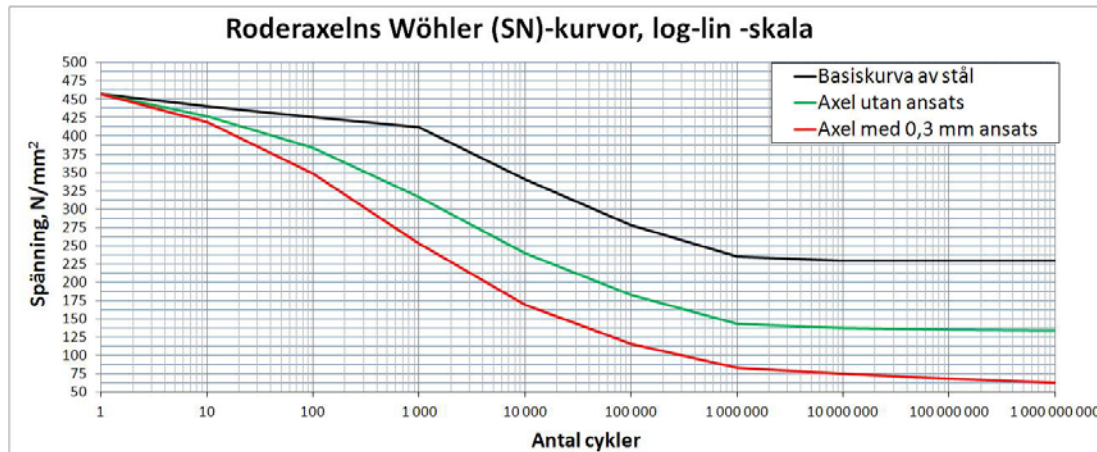
Uppskattningen av roderaxelns utmattningshållfasthet baserar sig på Wöhler-kurvan, bild 29. Kurvan framställer hur många växlande spänningar av viss storlek (antalet över ca 1000) eller förändringar i sträckning/kompression (antalet under ca 1000) materialet håller. Roderaxelns uppskattade baskurva, med svart färg, fungerar som utgångspunkt. Normala korrigeringar har utförts till den utgående från ytans kvalitet och styckets storlek och man har kommit till den gröna kurvan. Utmattningshållfastheten blir sämre om det i det stycke som utsätts för belastning finns en ansats, springor eller motsvarande. Ansatsens inverkan kan tas i beaktande med hjälp av t.ex. det s.k. effekttalet för ansatsen. Då man tar i beaktande den inverkan som den 0,3 mm djupa vassa ansatsen i SB-axeln hade, kommer man fram till den röda kurvan.

Som kan ses i bild 29, har stål en sådan egenskap att ett stycke tål praktiskt taget ett obegränsat antal spänningsväxlingar under en viss spänningsgräns. De växlande belastningar som finns under denna s.k. utmattningsgräns behövs vanligtvis inte tas i beaktande i utmattningshållbarhetskalkyler.

Bild 29. Baskurvan för stålets utmattningshållfasthet (svart) och roderaxlarnas uppskattade utmattningshållfasthetskurvor, Wöhler- eller SN-kurvor, då medelspänningen är noll. Den horisontala skalan är logaritmisk.

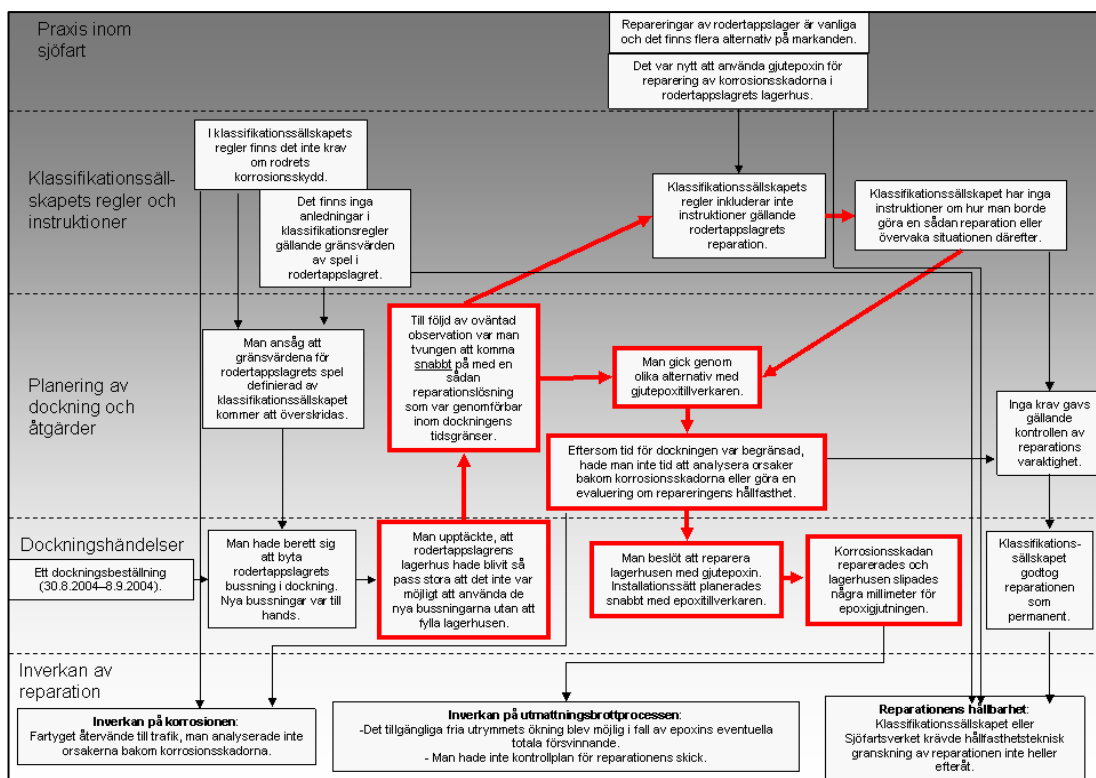
**Gjutepoxireparationens roll i utvecklingen av utmattningsbrottet.** Genom reparation fick man stopp på utvecklingen av utmattningsbrottet fastän man inte var medveten om detta. Å andra sidan slipades lagerhusen några millimeter före epoxigjutningen för att avlägsna korrosionsmaterial och för att utjämna väggarna. Utan att märka möjliggjorde man på samma gång uppkomsten av ett större fritt utrymme i fall gjutepoxin försvann. På detta sätt försnabbade man utmattningsprocessens tredje fas.

Bild 31 framställer en analys av planeringen och utförandet av gjutepoxireparationen i samband med dockningen 2004 samt inverkan av denna reparation. De röda textboxarna och pilarna har använts för att framställa reparationsprocessen som var väldigt snabb, enbart ca tre dygn. Processen omfattade planeringen av reparationen mellan redieriet, reparationsvarvet, gjutepoxins leverantör och utföraren av arbetet, konsultationen med klassen samt själva utförandet av arbetet.

**Bild 31.** En analys av planeringen och utförandet av gjutepoxireparationen i samband med dockningen 2004 samt dess inverkan. De röda textboxarna och pilarna har använts för att framställa reparationsprocessen som var väldigt snabb, enbart ca tre dygn. Processen omfattade planeringen av reparationen, konsultationen med klassen samt själva utförandet av arbetet.

<sup>38</sup> En reparation som utförs med gjutepoxi borde planeras så att de skärkrafter som riktas från lagerbussningen till epoxin och deras kontroll också tas i beaktande. Klassifikationssällskapet bör utarbeta eller kräva hållfasthetsberäkningar. En tillräcklig adhesion mellan epoxin och lagerbussningen och lagerhuset borde säkerställas. Hållfasthetskraven kan då förutsätta alternativa material, så som Belzona eller motsvarande.

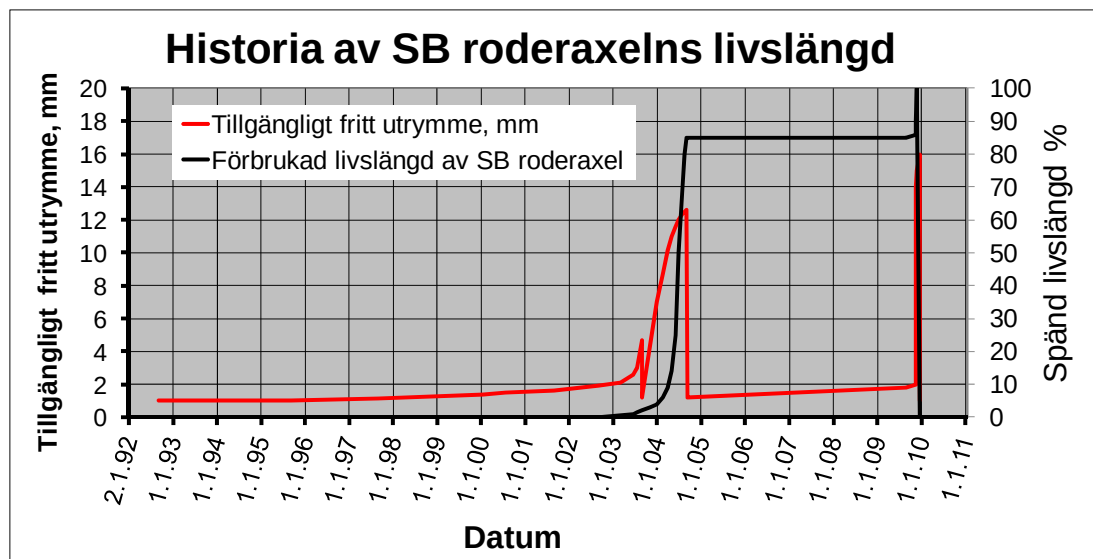
Utmattningsskadans kronologiska gång i fråga om SILJA EUROPAs SB-axel har illustrerats i bild 32. Beaktansvärt är hur tillväxten av brottet blev snabbare efter att brottet hade kommit igång, vilket är typiskt för utmattningsfenomenet. Om man tänker på motsvarande fall leder detta till ett behov att noggrant överväga tidsintervallen mellan dockningarna.

Bild 32. *Utvecklingen av SB-axelns tillgängliga fria utrymme och hur SB-axelns livslängd tog slut. Den tidpunkt då livslängden började minska och den nivå på vilken den stannade efter epoxigjutningen är uppskattningar. Bilden framställer händelsernas grundläggande karaktär.*

De i bild 32 framställda typiska utvecklingstrenderna för tillgängligt fritt utrymme och för livslängd är enligt utredarnas uppfattning korrekta. Däremot är de numeriska värdena för tidpunkter och särskilt för livslängdens utveckling osäkra.

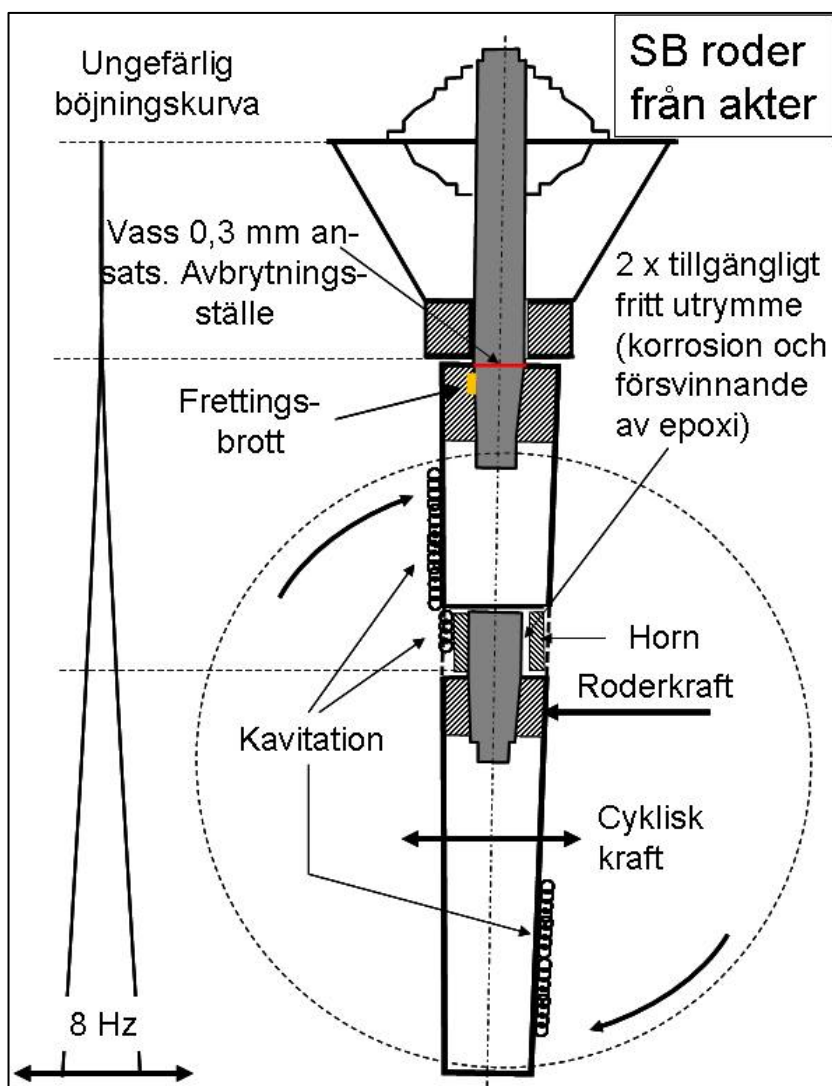
De väsentliga faktorer som har påverkat brottet av SB-axeln har sammanställts i bild 33.

Bild 33. SB-rodret sett bakifrån. Rodrets transversa rörelse och de faktorer som påverkade brottet av SB-axeln visas i bilden. I bilden har axeln och rodret böjts mot fartygets mittlinje. Rodertappslagret är fast i väggen till roderhornets lagerhus. Då finns, på andra sidan rodertappslagret, ett öppet utrymme motsvarande 2 x det fria utrymmet.

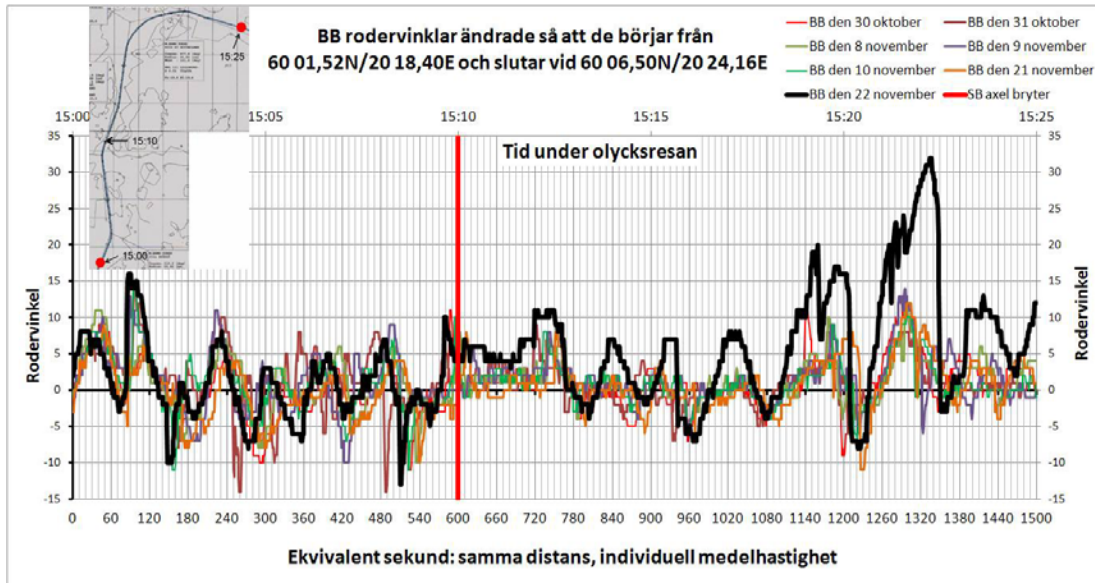
Utredarna har uppskattat den tidpunkt då axeln gick av på basis av en jämförelse av roderwinkelkurvor under sju olika dagar. Kurvorna har konstruerats på så sätt att roderinklarna visas varje dag för samma position (bild 34). Därtill utnyttjades en statistisk analys av roderinklarna i bild 34 (man ritade medeltalet  $\pm$  två gånger standardavvikelsen) samt uppgifter om förens riktning på ifrågavarande dag. På basen av dessa bilder börjar roderinklarna under olycksdagen avvika från vinklarna under de andra dagarna efter kl. 15.10.

Bild 34. BB-rodervinklar från olika dagar ändrade så att de börjar från och slutar vid samma position. Kurvan för olycksdagen har visats med svart färg. Start- och slutpunkterna har i färdritningen indikerats med röda cirklar.

På basen av undersökning av roderaxelns brottyta kan det konstateras att axeln har brustit då den har varit böjd utåt (m.a.o. då rodren har varit vända till babord). Detta har varit möjligt under giren ca kl. 15.10 (då giren mot styrbord stoppades med motroder åt babord, genom att "stöta").

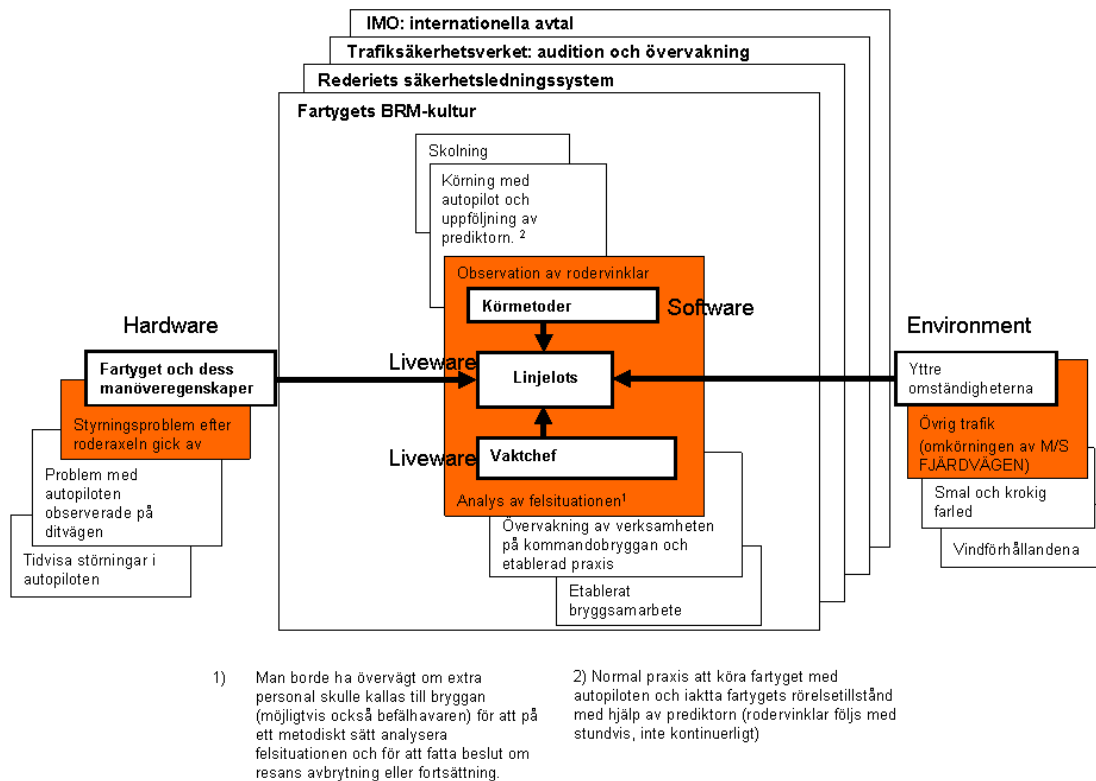
*Bild 35. De faktorer på kommandobryggan som påverkade fartygets hantering och beslutsfattande efter att roderaxeln hade gått av beskrivna med hjälp av en tillämpad SHELL-modell.*

De faktorer som har undersökts är framställda i bild 35: linjelotsen (liveware), vaktchefen (liveware), körmetoder (software), fartyget och dess manöveregenskaper (hardware) samt de externa förhållandena (environment). Dessutom har man i analysen tagit i beaktande olika omständigheter som har verkat bakom de olika faktorerna.
