## Undersökningsrapport

C5/2009M

### **M/V EMSRUNNER, grundstötning utanför Kalajoki 11.12.2009**

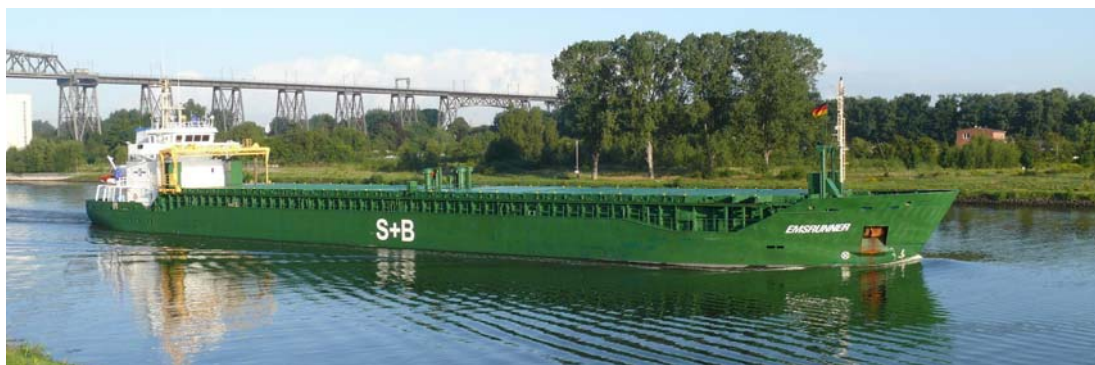
Bild 1. Det grundstöta fartyget M/V EMSRUNNER (© Aleksi Lindström)

Fartyget fick revor i sin ballasttank på förens babordssida, bucklor vid förpiken samt revor på slingerkölen och bucklor på förens styrbordssida. Också bogpropellerutrymmet fick skador. Det uppkom inga miljöskador eller läckage.

Efter inspektioner som genomfördes i hamnen av sjöfartsmyndigheten och klassningssällskapet och efter installation av en tömningspump i bogpropellerutrymmet samt avlämnad skadeanmälan fick fartyget tillstånd att avgå till reparationsvarv i Estland, där dess skador reparerades.

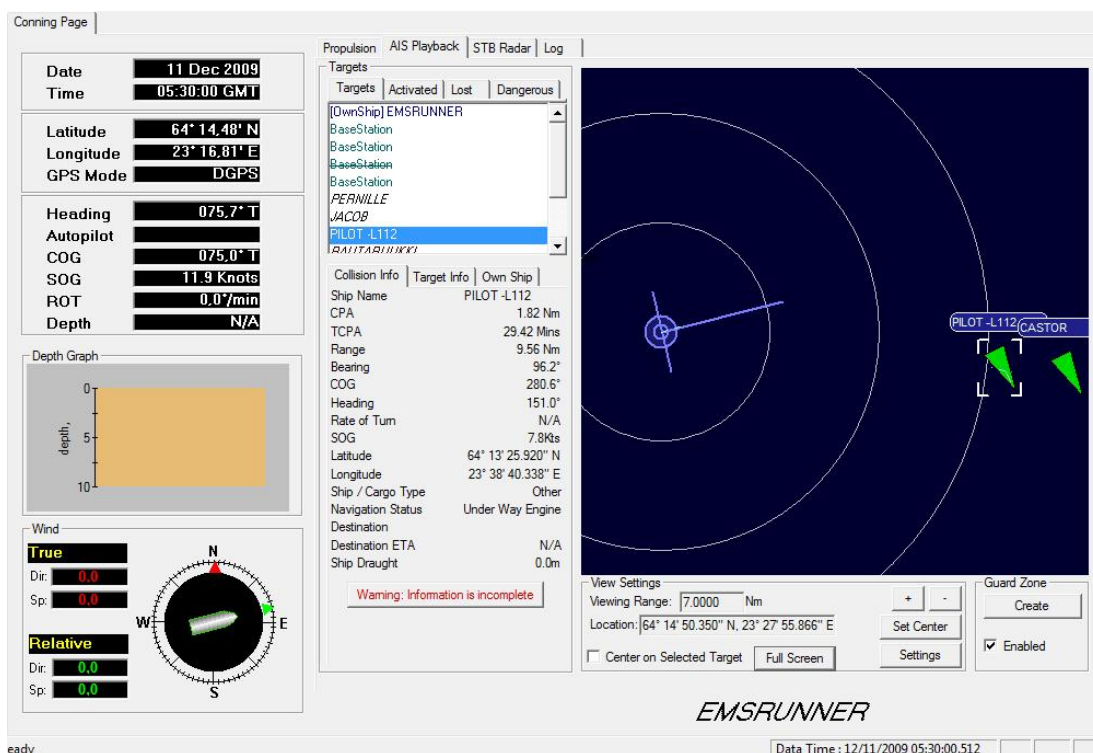
Bild 1. KI 07:30 kuttern på väg till lotsplatsen, avstånd från EMSRUNNER ~ 9,5 nm. Källa: VDR AIS-upptagning.

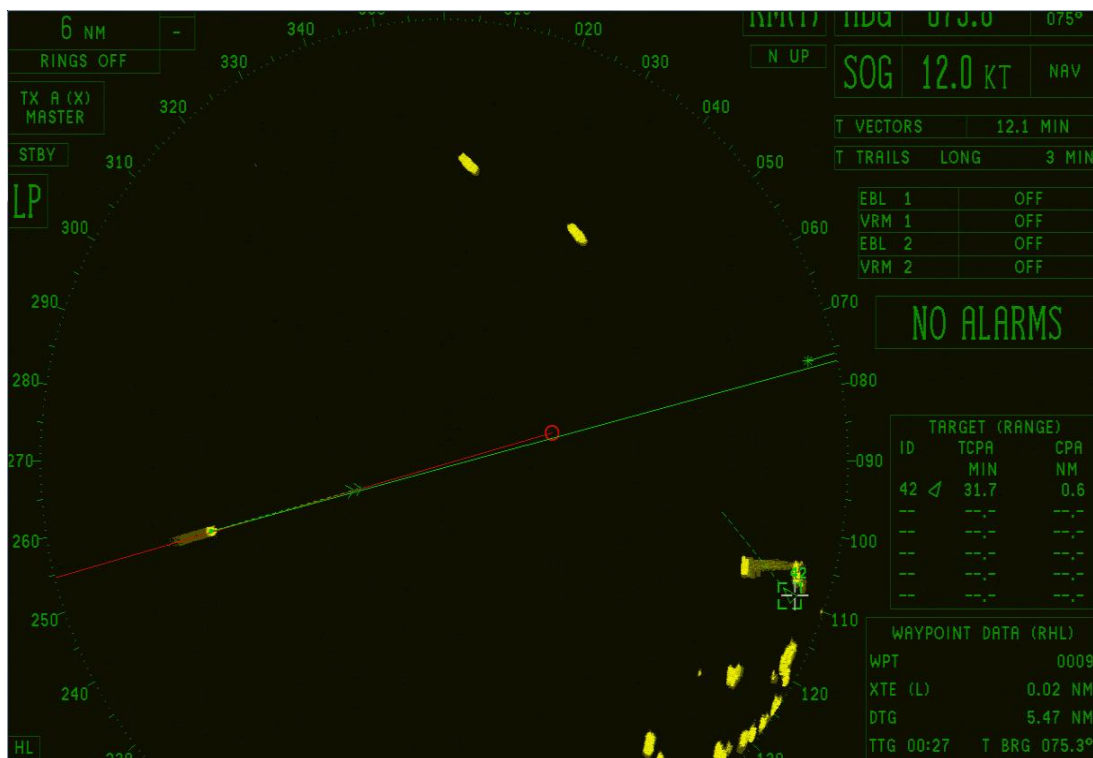
Bild 2. KI 07:33 EMSRUNNER, kompasskurs 075,3°, på väg rakt mot lotsplatsen som ligger på ett avstånd av 5,47 nm. Kuttern som ARPA-mål (42) i närheten av Äijänkallio RACON.

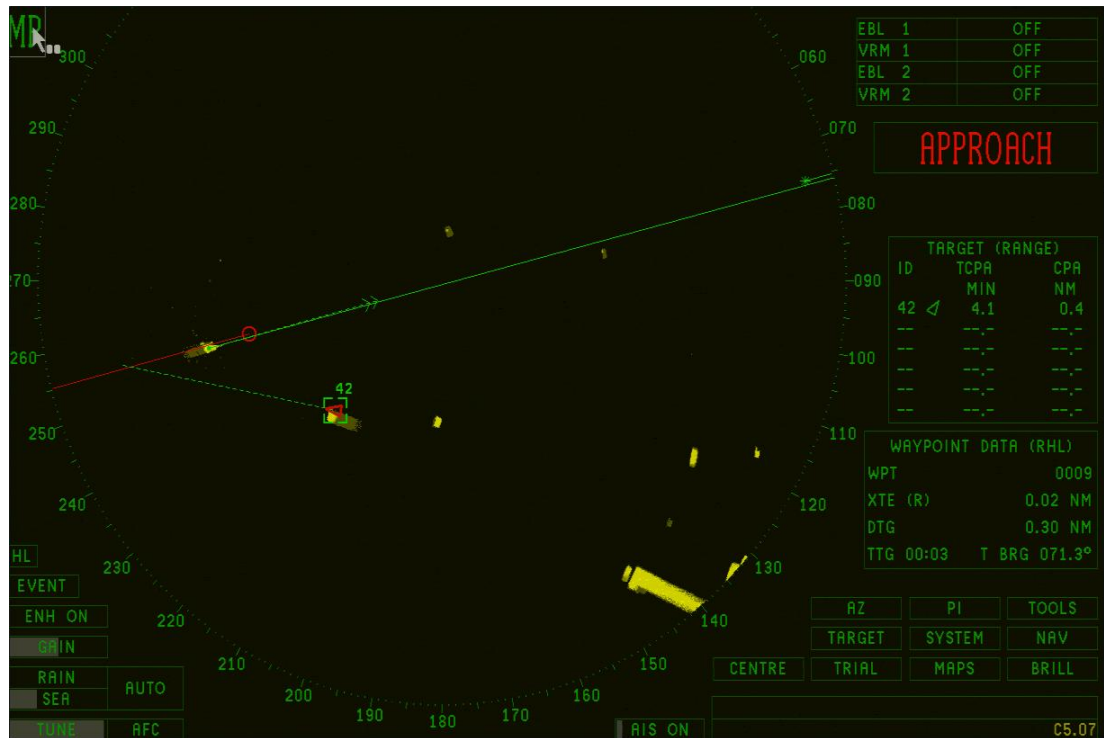
Bild 3. Kl 08:00 Fartyget 0,3 nm från lotsplatsen; WAYPOINT APPROACH ALARM. Kuttern framme till höger, ARPA-mål 42, Äijänkallio RACON i riktning SE.

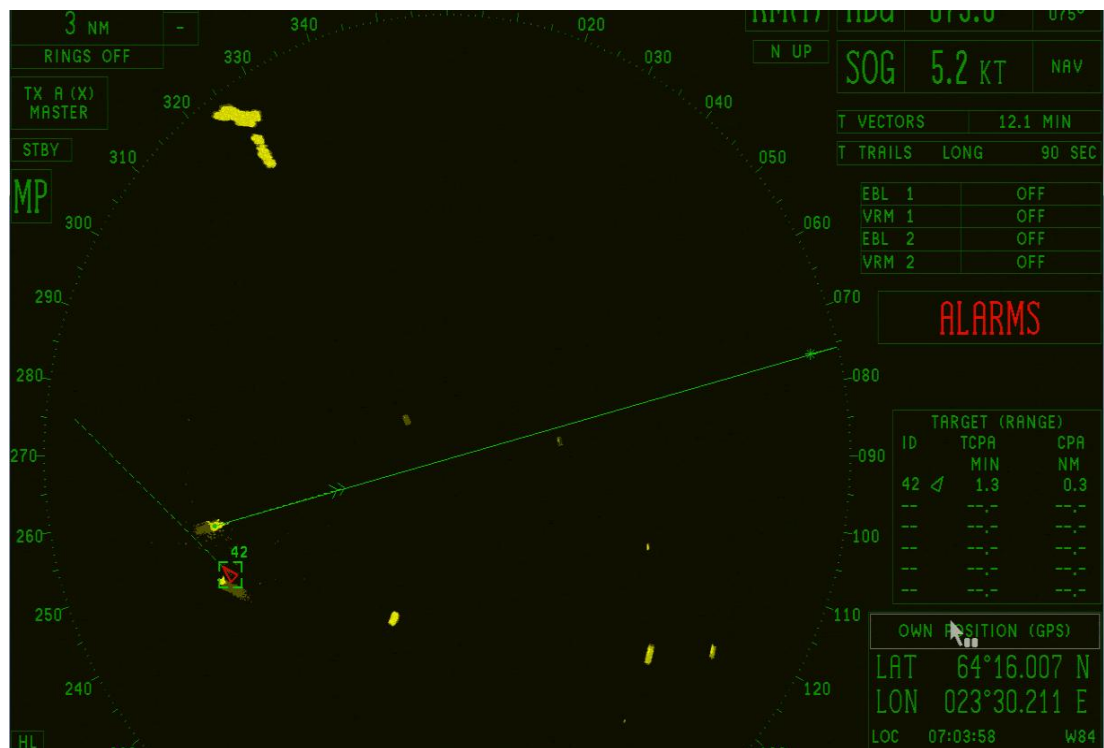
Bild 4. Kl 08:04 kuttern närmar sig fartyget bakifrån från syrbords sida; bäring 168,3°, avstånd 0,37 nm. Fartygets kompasskurs 075,6°, fart 5,2 knop.

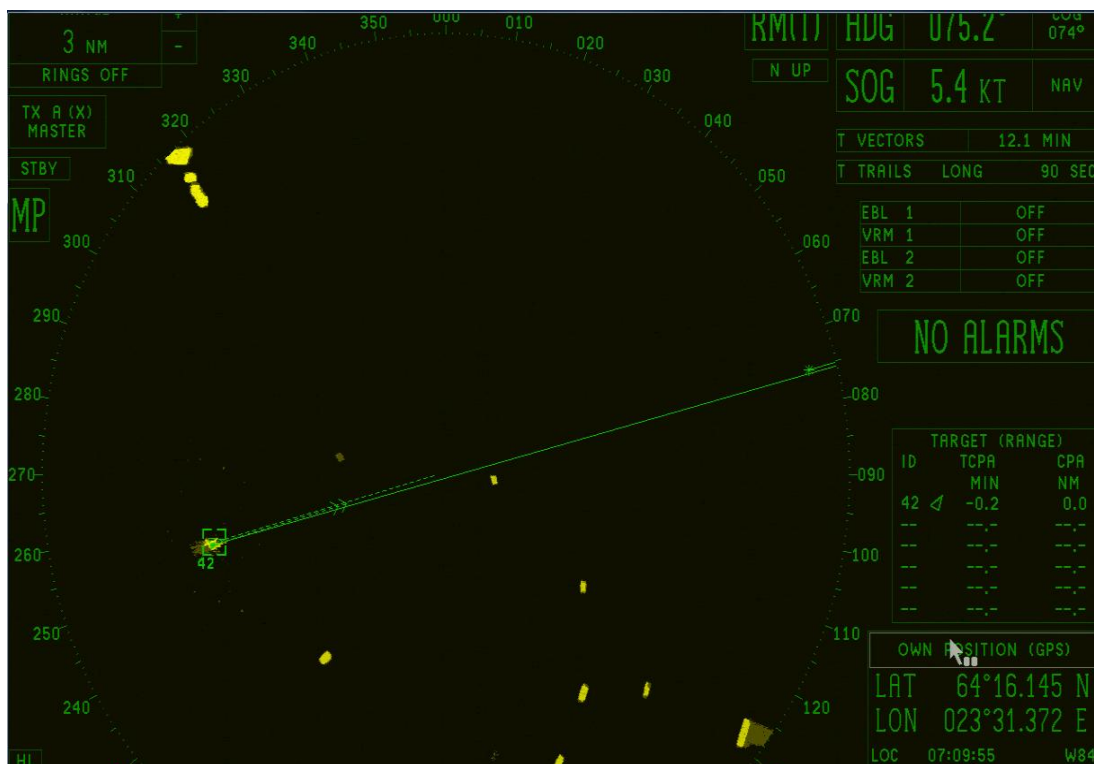
Bild 5. Kl 08:10 Lotsen bordar fartyget från kuttern från fartygets babordssida. Radarekona som syns norr om fartyget är öarna Maakalla och Ulkokalla.

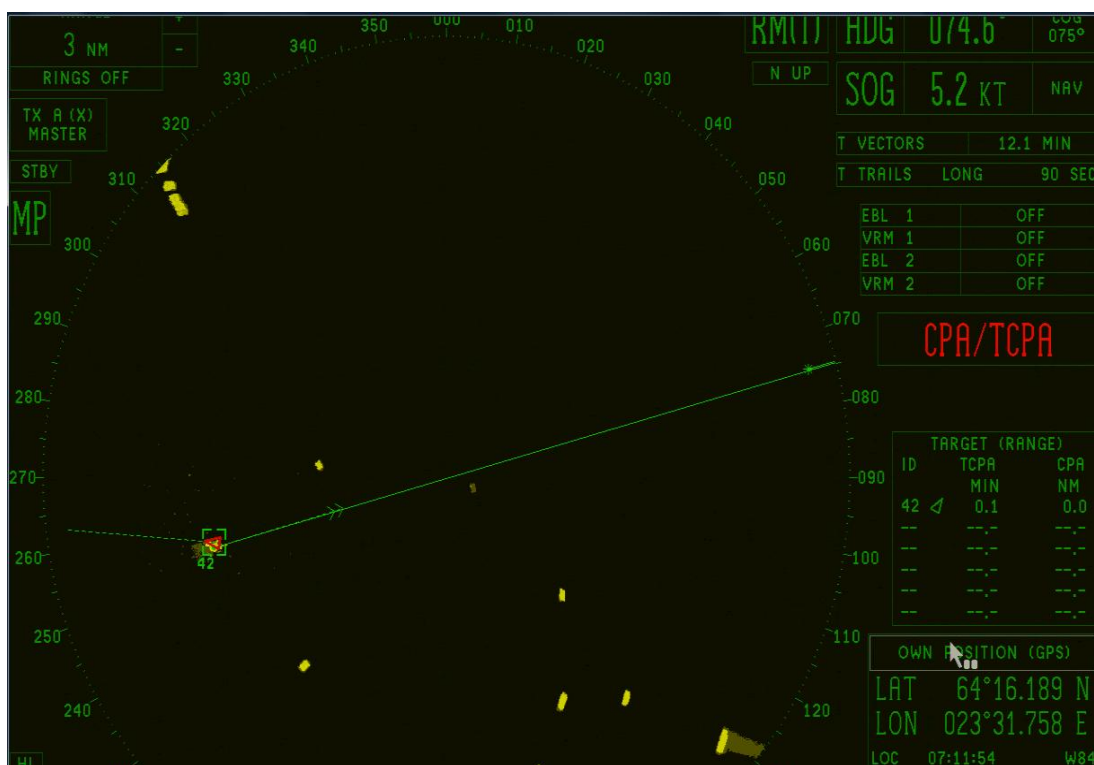
Bild 6. Kl 08:12:11 Lotsen anländer till kommandobryggan och kontrollerar fartygets position i förhållande till radarmålet som syns framme till vänster. Efter detta bekräftar han full fart ("Full ahead") och kompasskurs 080 grader åt fartygets befälhavare. Kl 08:12:45 Lotsen frågar befälhavaren hur djupt fartyget går och får svaret fyra meter.

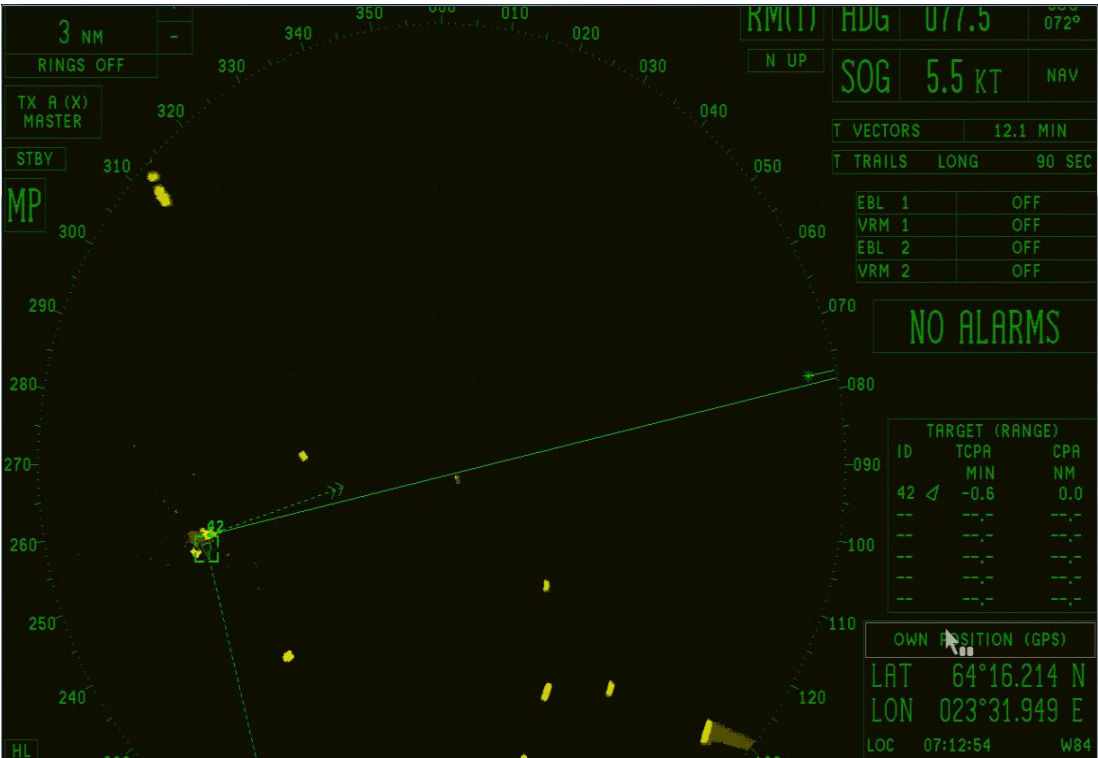
Bild 7. KI 08:13:27 lotsen bekräftar sitt tidigare antagande om fartygets korrekta position med hjälp av radarbilden. Lotsen frågar befälhavaren vilken fart fartyget håller och får svaret tolv knop.

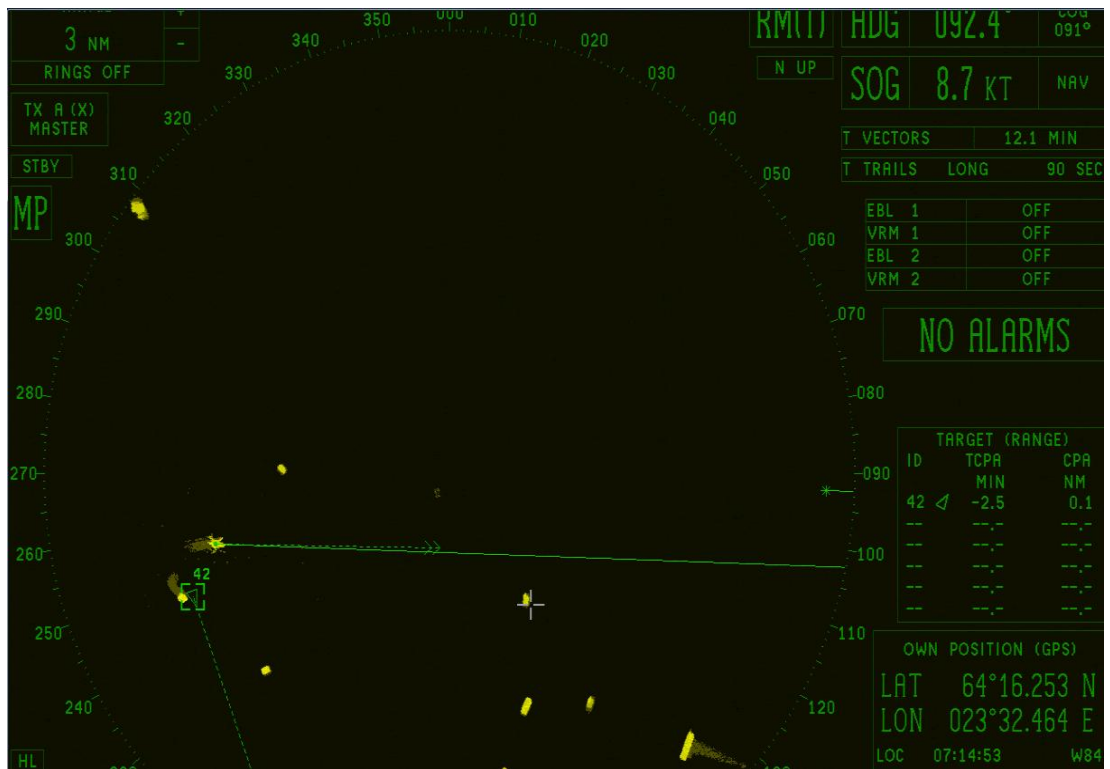
Bild 9. KI 08:15 diskussion om styrningen, maskineriet osv. samt om vädret.

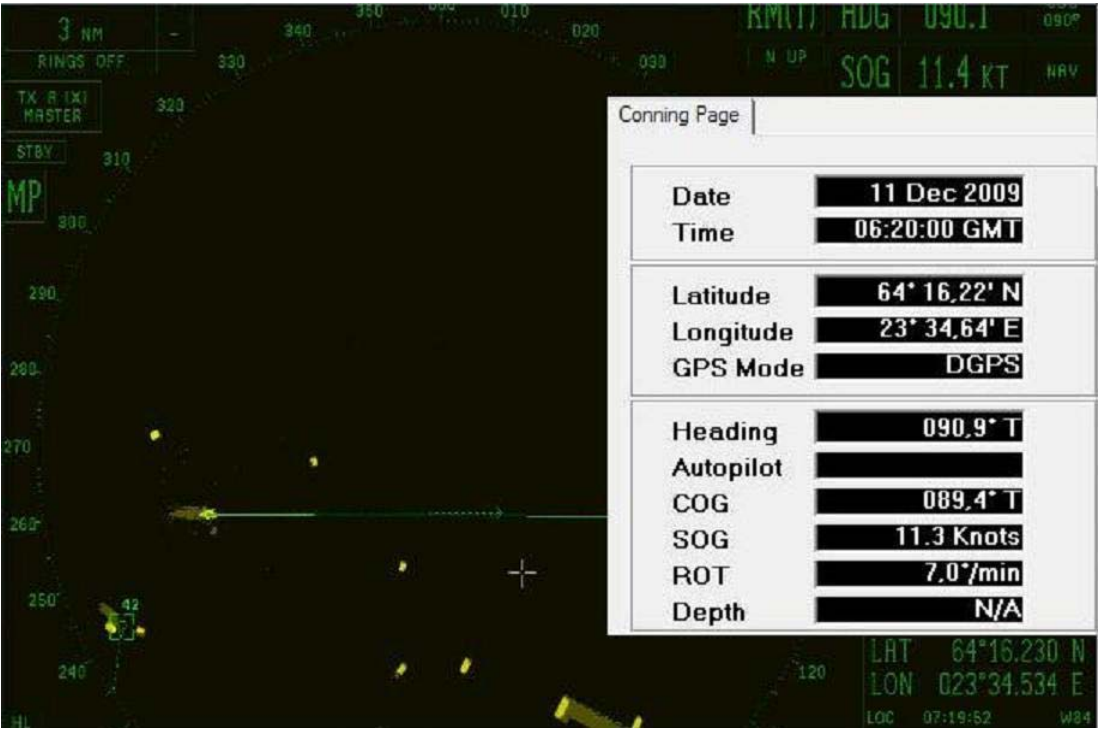
Bild 12. KI 08:20: 51 Lotsen ringer till kutterföraren och kontrollerar sin position i förhållande till bojen Kaarlo med denne. Kuttern närmar sig bojen Kaarlo.
