## Utreddningsrapport#

C2/2011M

### **F/V WILLEMPJE HOEKSTRA UK 33 (NLD) och M/V BIRKA TRANSPORTER (FIN), kollision utanför Nederländerna den 14 februari 2011**

**Onnettomuustutkintakeskus  
Olycksutredningscentralen  
Safety Investigation Authority, Finland**

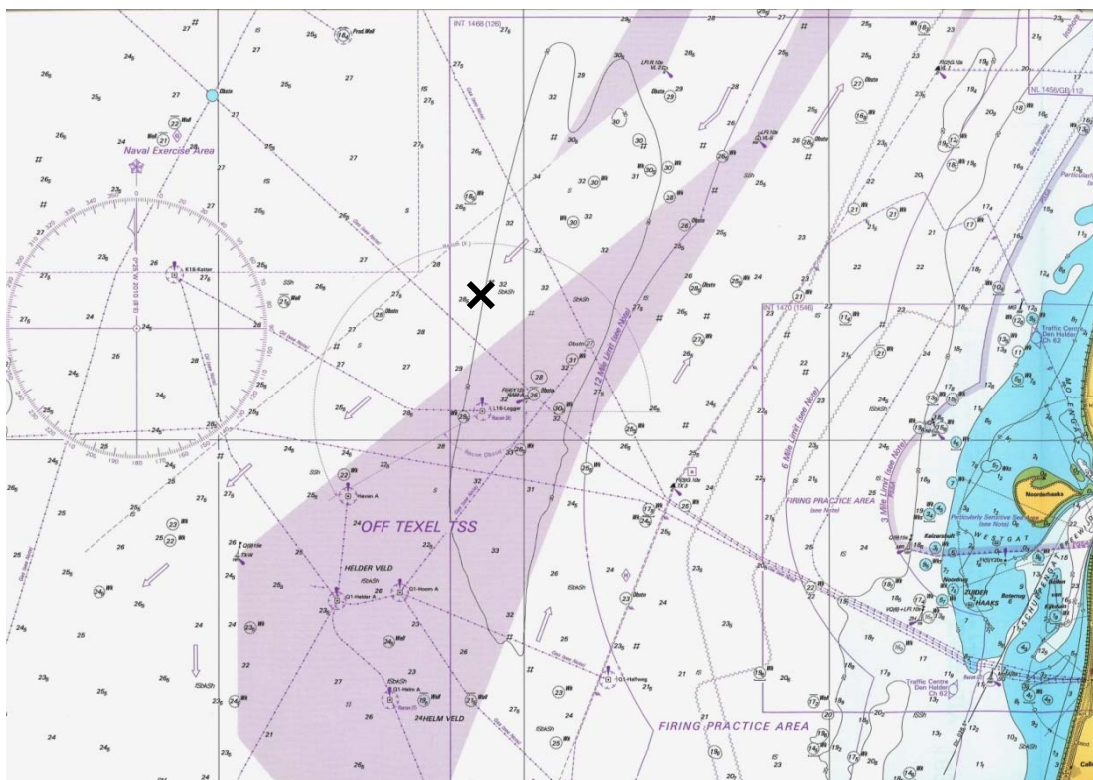
Enligt BIRKA TRANSPORTERs S-VDR-upptagning inträffade kollisionen i position<sup>7</sup> 53°04.178N, 004°12.797E kl. 4.00.43 UTC (bild 6). Kollisionsplatsen är belägen i den sydgående farleden i Vlieland trafiksepareringssystem (TSS), nära ön Texel på internationellt vatten utanför Nederländerna.

Bild 6. Kollisionsplatsen utmärkt med ett svart kryss på kartan. (© British Admiralty)

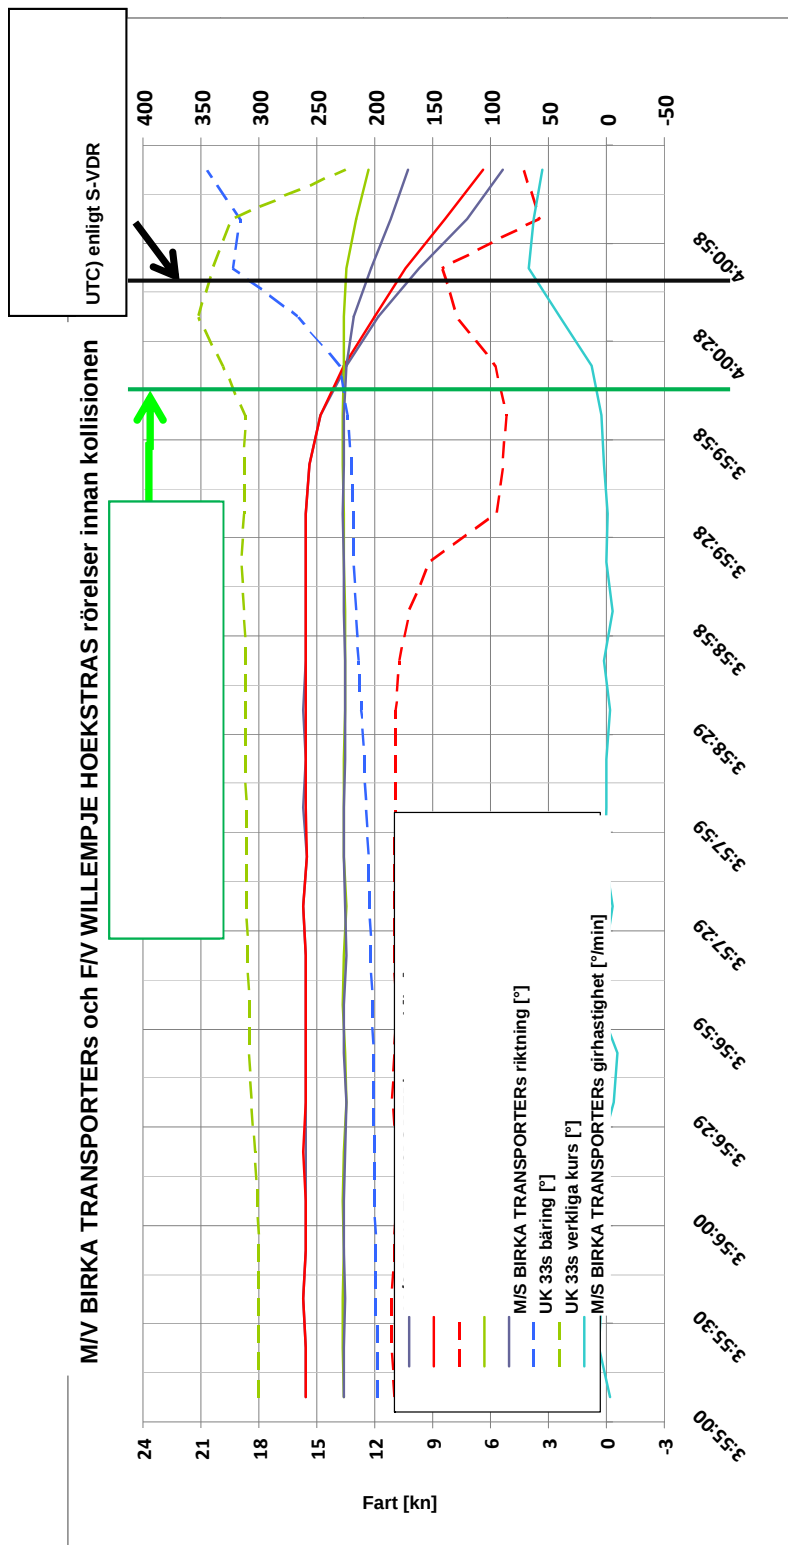
Bild 12. BIRKA TRANSPORTERs och WILLEMPJE HOEKSTRAs rörelsedata innan olyckan, enligt inspelade S-VDR-data.

- o Även om BIRKA TRANSPORTER började gira till babord, ändrade dess kurs över grund inte märkbart förrän några sekunder innan kollisionen.
- o WILLEMPJE HOEKSTRA gjorde en liten kursändring åt styrbord innan kollisionen. Vid tillfället var avståndet mellan fartygen omkring 1,4 nm. Enligt bilderna 12 och 14 kan en tvärrare sväng åt styrbord ha gjorts strax innan kollisionen. Då var dock fiskefartyget redan så nära radarantennen att ARPA-informationens exakthet påverkades.
- o Enligt S-VDR-upptagningen ägde kollisionen rum vid position 53°04.178N, 004°12.797E kl. 4.00.43 UTC. Den exakta kollisionstidpunkten fick man från S-VDR-ljudupptagningen: kollisionsljud och OOWs reaktion. På bild 14 har kollisionsplatsen något annorlunda koordinater. Detta kan också förklaras av att fiskefartyget var nära.

De ändringar i kurs på omkring 10 grader åt styrbord som WILLEMPJE HOEKSTRA gjorde fyra minuter innan kollisionen (bilder 12 och 14) kan inte anses vara tillräckligt tidiga och kraftiga, och den följande ytterligare ändringen på 30 grader 40 sekunder innan kollisionen kan inte anses vara en åtgärd utförd i god tid.

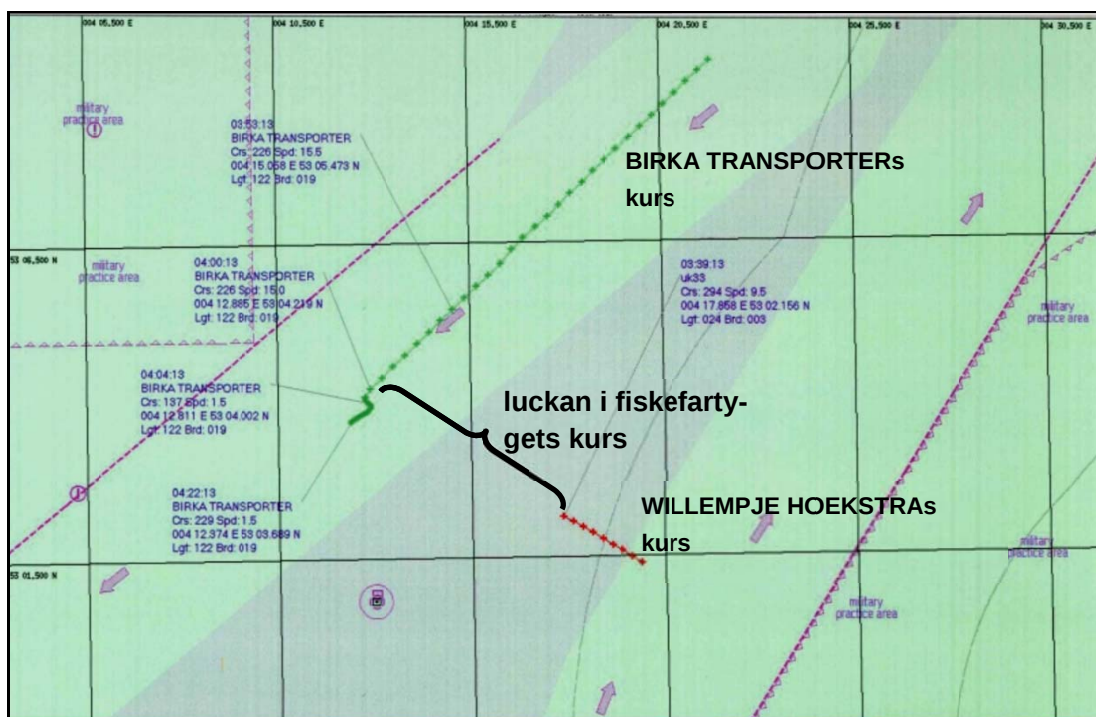
I bild 13 finns det en radarplott från Nederländernas kustbevakningstjänst. Enligt den höll BIRKA TRANSPORTER jämn kurs fram till kl. 4.00.13, då fartyget började svänga åt babord. Även WILLEMPJE HOEKSTRA höll en jämn kurs i början av situationen. Det finns en lucka på cirka 15 minuter i fiskefartygets kurs i radarplotten.

Bild 13. En överblicksbild av situationen, tillhandahållen av Nederländernas kustbevakningstjänst. Båda parter kurser finns med, BIRKA TRANSPORTERs i grönt och WILLEMPJE HOEKSTRAs i rött. Det finns en lucka på cirka 15 minuter i fiskerfartygets kurs innan olyckan. (© Nederländernas kustbevakningstjänst)

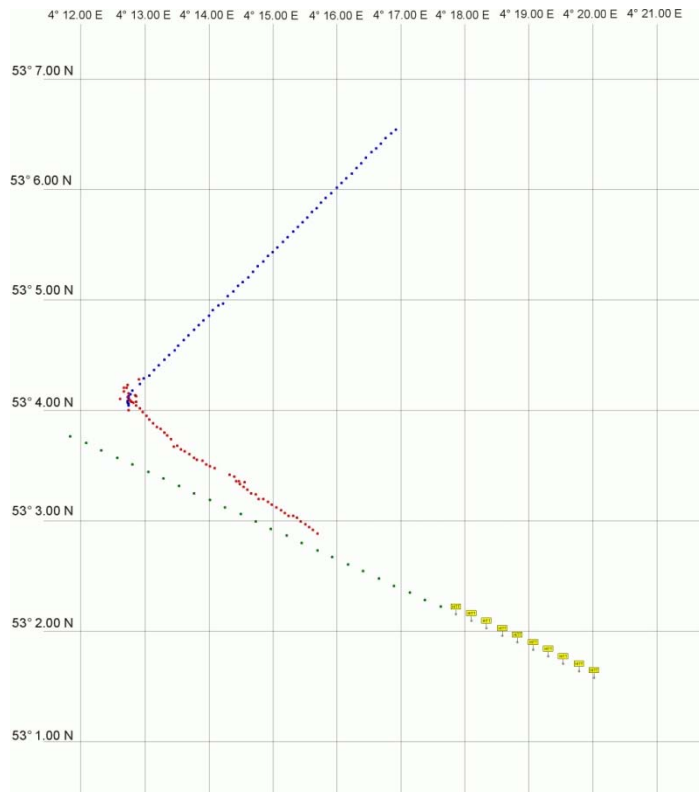
*Bild 14. Fartygskurser tagna från BIRKA TRANSPORTERs S-VDR. BIRKA TRANSPORTERs kurs är markerad med blåa prickar (data från S-VDR-upptagning). WILLEMPJE HOEKSTRAs kurs är markerad med röda prickar (data från S-VDRs ARPA-data). WILLEMPJE HOEKSTRAs kurs i början av situationen är markerad med gul färg är från radarsystemet. Man har ekstrapolerat den ända till den korsar BIRKA TRANSPORTERs kurs (gröna prickarna).*

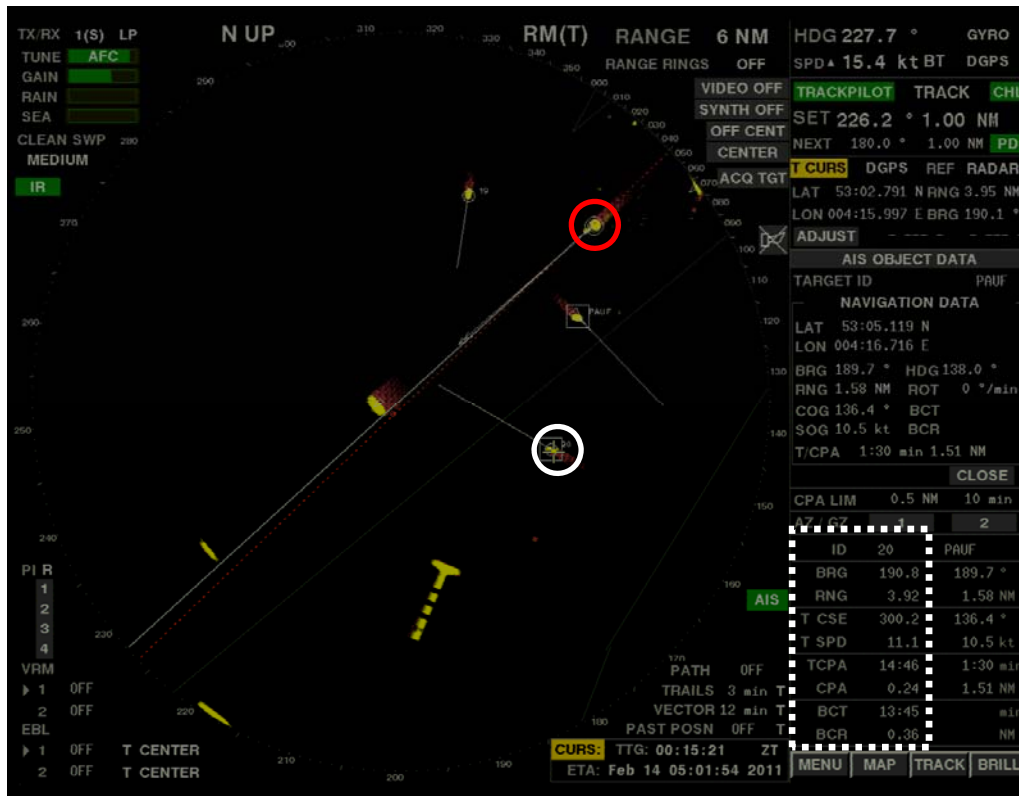
Kl. 3.35 UTC plottades WILLEMPJE HOEKSTRA på BIRKA TRANSPORTERs ARPA-radar. Kl. 3.46.36 UTC aktiverades WILLEMPJE HOEKSTRAs ARPA-data och den visade ett närmaste passageavstånd (CPA) på 0,24 nm och bow crossing range (BCR) på 0,36 nm (bild 7).

**Bild 4.** Kl. 3.46.34. WILLEMPJE HOEKSTRAs (vit cirkel) ARPA-data (vit streckad rektangel) aktiveras på BIRKA TRANSPORTERS (röd cirkel) radar. Tid till kollisionen cirka 14 minuter. CPA är 0,24 nm och TCPA 14,46 minuter.

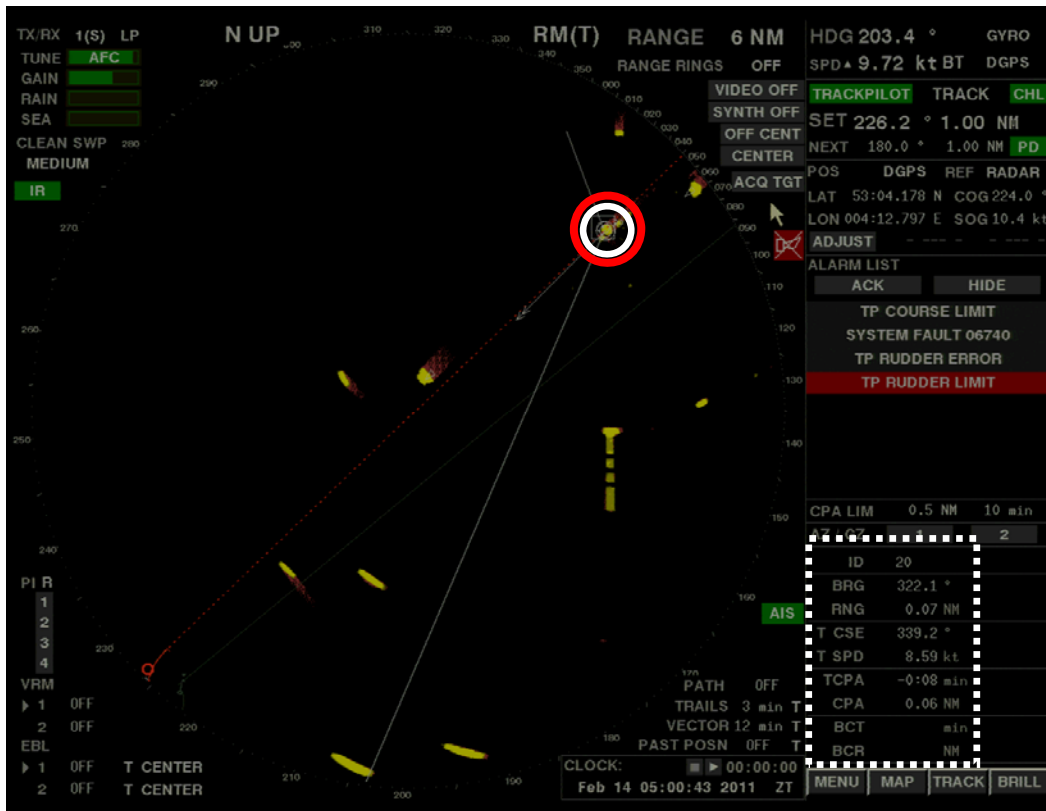
| Tid | Agerande | Tid till kollisionen |
|---|---|---|
| 4.00.43 | Kollisionen inträffade enligt S-VDR-ljudupptagningen.<br>BIRKA TRANSPORTERs hastighet minskades från 15,5 knop till cirka 9,5 knop innan kollisionen inträffade. | 0 |

Bild 7. Kl.4.00.43. Kollisionen inträffar enligt S-VDR-ljudupptagningen.

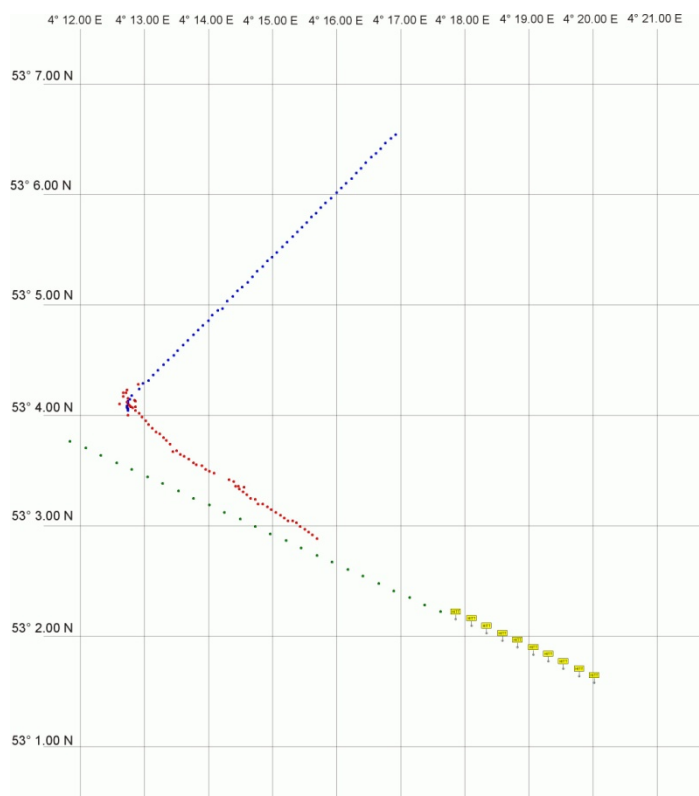
På basen av S-VDR-upptagningen ändrade i verkligheten fiskefartyget kursen något åt styrbord och BIRKA TRANSPORTER vände mot babord, på grund av kraschstopp-manövern, innan kollisionen. Situationen illustreras på bilderna 2 (stor skala) och 3 (liten skala). På bild 2 har luckan i fiskefartygets kurs mellan slutet av radarupptagningen och början av S-VDR-upptagningen fyllts i med hjälp av död räkning.

*Bild 2. Fartygskurser tagna från BIRKA TRANSPORTERS S-VDR. BIRKA TRANSPORTERS kurs är markerad med blåa prickar (data från S-VDR-upptagning). WILLEMPJE HOEKSTRAs kurs är markerad med röda prickar och görs med död räkning (data från S-VDRs ARPA-data). De gula skyltarna är från radarsystemet och de gröna prickarna från död räkning.*

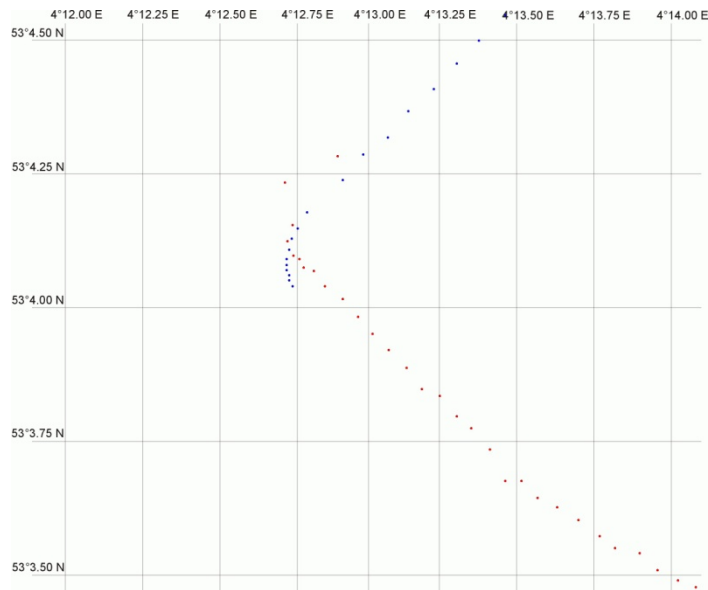
**Bild 3.** Förstoring av fartygskurserna tagna från BIRKA TRANSPORTERs S-VDR. BIRKA TRANSPORTERs kurs visas med blåa prickar och WILLEMPJE HOEKSTRAs kurs med röda prickar.

- o BIRKA TRANSPORTER ändrade inte sin kurs förrän några sekunder innan kollisionen. Kursen började ändras märkbart innan kollisionen ägde rum.
- o WILLEMPJE HOEKSTRA gjorde en liten kursändring åt styrbord innan kollisionen. Vid tillfället var avståndet mellan fartygen omkring 1,4 nm. Enligt bilden 3 kan en tvärare sväng åt styrbord ha gjorts strax innan kollisionen. Då var dock fiskefartyget redan så nära radarantennen att ARPA-informationens exakthet påverkades. Detta kan man se på bild 3, där de två sista punkterna antas vara felplacerade.

- o Enligt S-VDR-upptagningen ägde kollisionen rum vid position 53°04.178N, 004°12.797E kl. 4.00.43 UTC. Den exakta kollisionstidpunkten fick man från S-VDR-ljudupptagningen: kollisionsljud och OOWs reaktion. På bild 3 har kollisionplatsen något annorlunda koordinater. Detta kan också förklaras av att fiskefartyget och radarantennen var nära varandra.

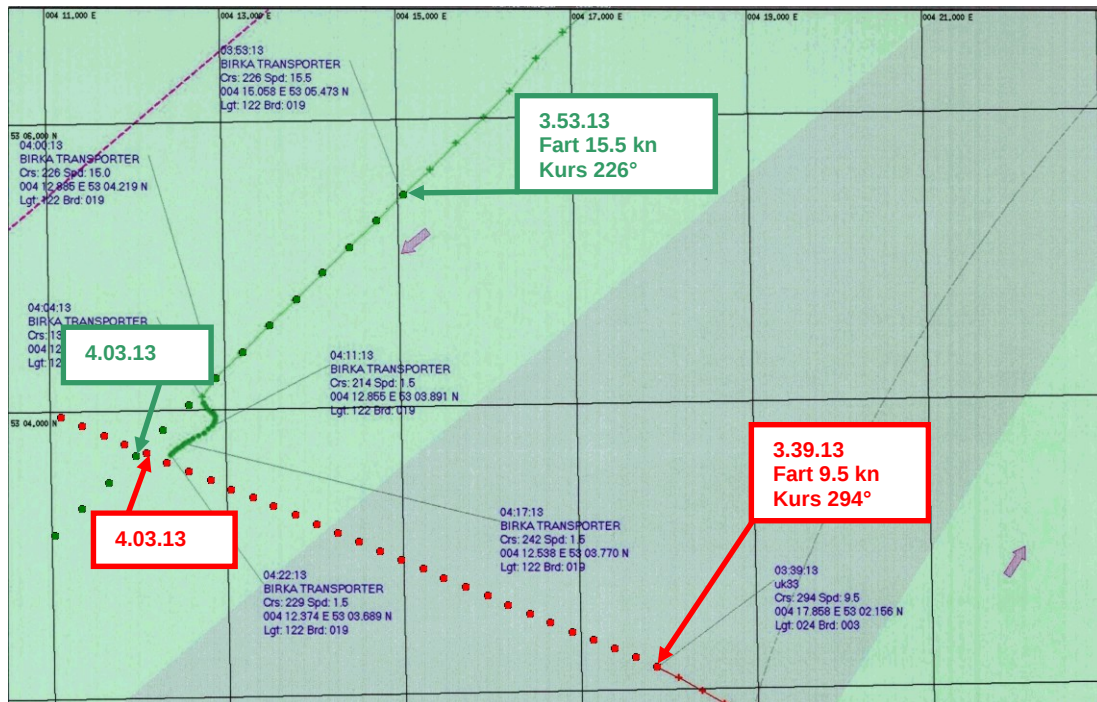
Enligt bild 4 verkar det som om situationen kunde ha blivit en nära ögat-situation istället för en kollision, om inga kurs och/eller hastighetsändringar hade gjorts av fartygerna.

Bild 4. Fartygskurser beräknade med död räkning. Bilden illustrerar hur situationen antagligen skulle ha sett ut om inga ändringar i kurs eller hastighet hade gjorts av någotdera fartyg. WILLEMPJE HOEKSTRAS kurs är utmärkt med röda prickar och BIRKA TRANSPORTERs kurs med gröna prickar. Tidsintervallen mellan varje prick är en minut. Som startvärden för beräkningarna användes de senaste positionerna, hastigheterna och kurserna som tagits upp av radarsystemet.

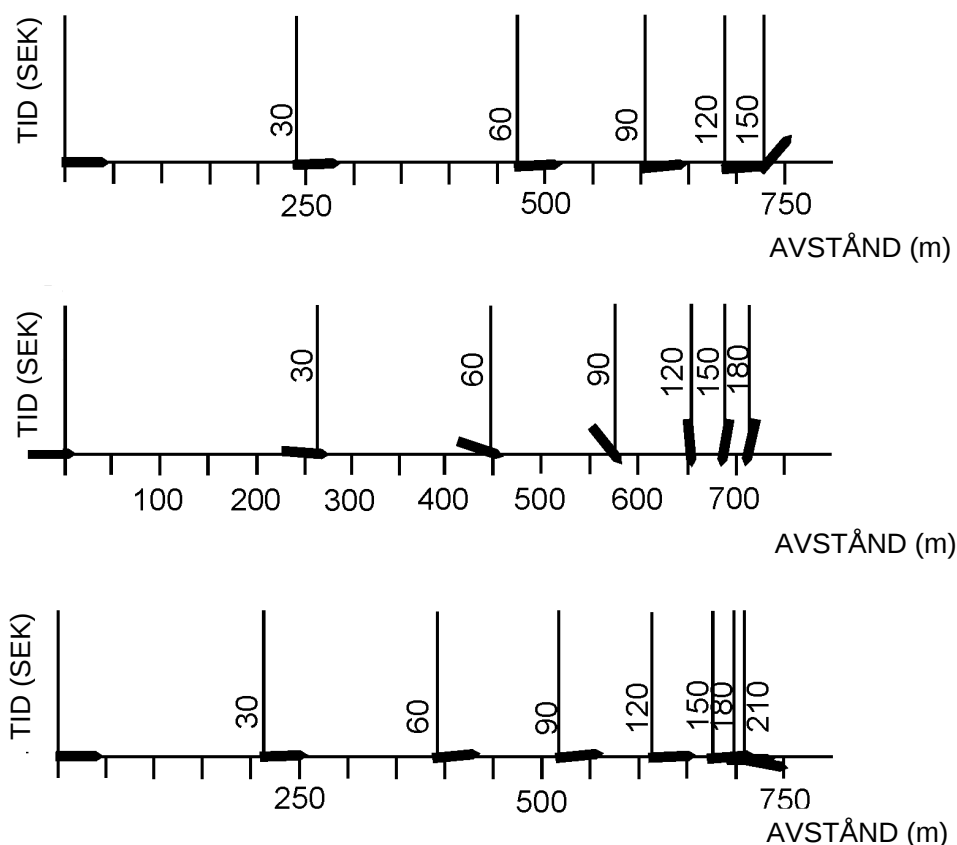
BIRKA TRANSPORTER har som nämnt 5 systerfartyg. Utredarna lyckades få ett kraschstoppsanslag från två av dessa fartyg, M/S BIRKA EXPORTER (f.d. M/S GRANÖ) och M/S BIRKA SHIPPER (f.d. M/S STYRSÖ). När dessa anslag jämfördes upptäckte man att fartygen svängde åt motsatta håll under kraschstopptesterna, trots att de är lika varandra. Bild 3 visar detta.

Bild 3. Skillnader i beteende systerfartyg emellan under kraschstopptester.

Liksom bild 3 ovan illustrerar, kan ett fartygs vändriktning variera systerfartyg emellan, även om de har liknande skrov, roder, osv.

För att i så stor utsträckning som möjligt kunna kontrollera kraschstoppssmanövern, bör fartyget ges en inledande girhastighet i den önskade riktningen innan kraschstopp påbörjas. På så sätt fortsätter fartyget att svänga när man förlorar rodrets styrförmåga i något skede, eftersom den rådande riktningen är given.
