## Tutkintaselostus

M2012-02

### **M/S PHOENIX J (ATG) karilleajo Rauman edustalla 18.4.2012**

Tutkintaselostus 13/2013  
ISBN 978-951-836-408-8 (pdf)  
ISSN 2341-5991

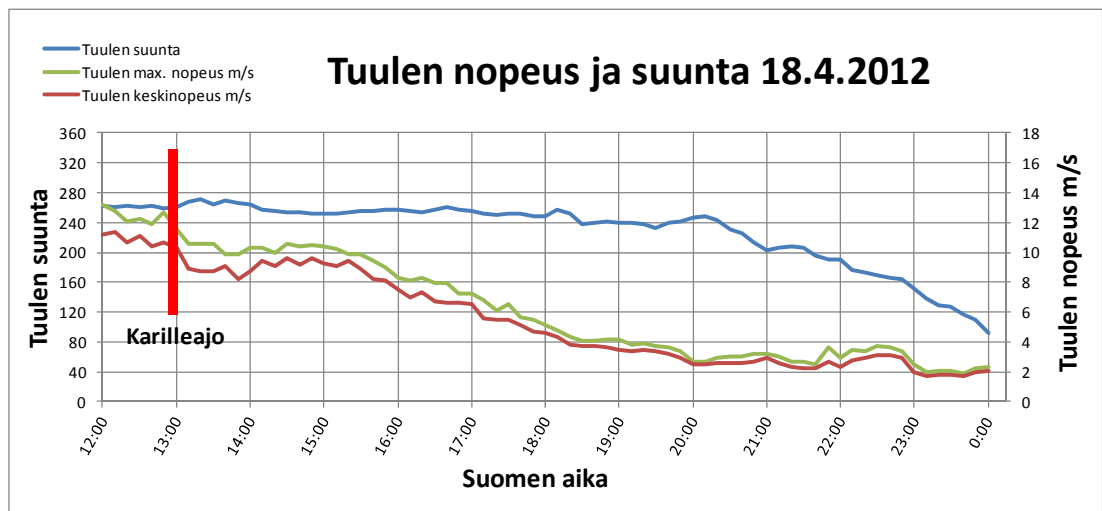
Ilmatieteen laitokselta on saatu onnettomuuden ja pelastustoimien aikaiset sää-, aallokko- ja vedenkorkeustiedot<sup>2</sup>. Onnettomuushetkellä lännen puoleisen tuulen nopeus oli 10–12 m/s (kuva 6). Merenkäynti oli heikkoa, merkitsevä aallonkorkeus noin 1 m. Näkyvyys oli hyvä.

Kuva 6. Tuuliolosuhteet karilleajon aikana Kylmäpihlajassa, punainen pystyviiva.

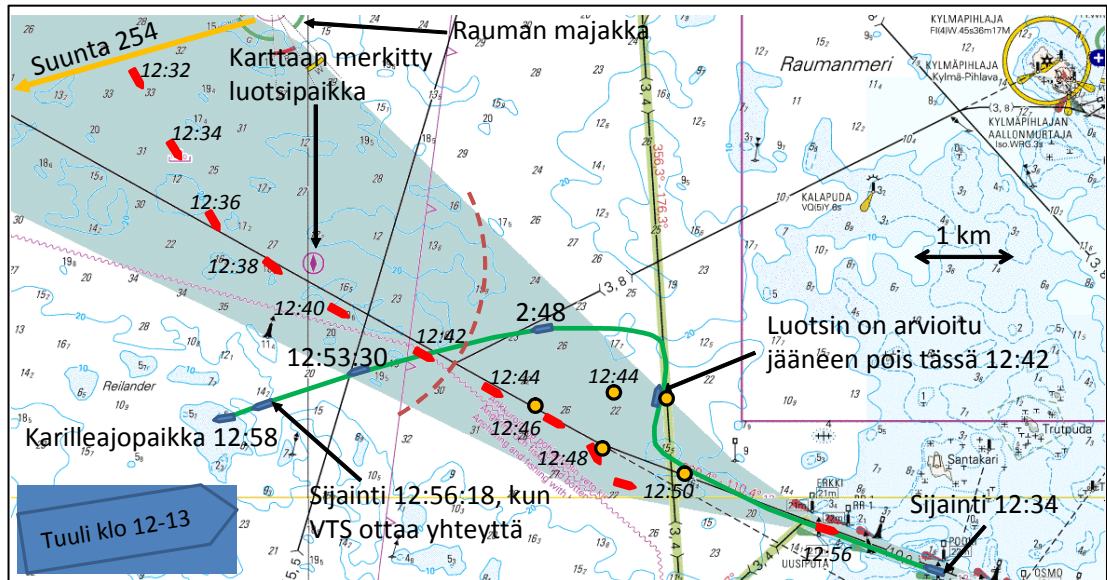
Kuva 7. Onnettomuusalue. PHOENIX J:n vihreällä näytetty reitti perustuu AIS-tietojen tallenteeseen (VTS). Punaisella on HARBOUR FOUNTAINEN sijainnit kahden minuutin välein, kellonajat kursivilla. Oranssi/musta ympyrällä on näytetty luotsikutterin sijainti sen siirtyessä aluksesta toiseen. Ruskea katkoviivakaari on 1 mpk etäisyydellä luotsipaikasta. Jätettyään luotsin PHOENIX J kääntyi liian aikaisin Rauman majakalta Gävleen vievälle suunnalle (254 astetta).

**PHOENIX J:n päällikkö menetti käsityksen aluksen sijainnista.** PHOENIX J kulki luotsin jättömanöoverin aikana kauas väyläalueen ulkopuolelle pohjoiseen (katso kuva 7). Päällikkö ohjasi alusta komentosillan siiveltä. Siellä ollessaan hän ei kyennyt seuraamaan aluksen kulkua tutkalta tai elektroniselta kartalta. Tullessaan luotsin lähdön jälkeen takaisin keskikonsolin ääreen, *hän ei ollut täysin selvillä aluksen sijainnista.* Alus joutui tekemään pitkän käännöksen vasempaan väyläalueen ulkopuolella päästäkseen takaisin väylälle. Huomattava poikkeaminen väylältä saattoi hämmentää päällikön, varsinkin kun hän oli ensi kertaa Raumalla. Alus oli enimmillään vajaan kilometrin väylän oikealla (pohjoisella) puolella.

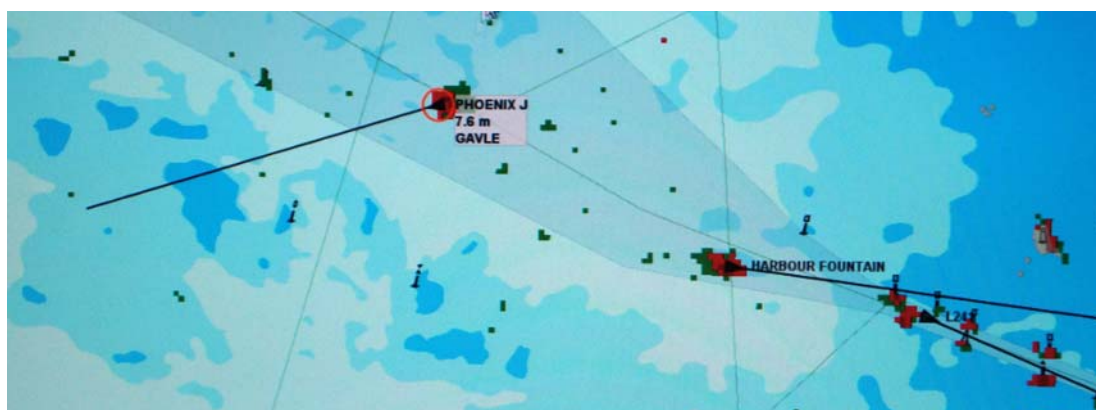
West Coast VTS seurasi poistuvan PHOENIX J:n ja saapuvan HARBOUR FOUNTAINin liikkeitä. Alusliikenteenohjaaja<sup>14</sup> seurasi jälkimmäistä tarkemmin, koska luotsin otto alukseen oli väyläalueen eteläreunassa ja lisäksi lähellä reunamerkkiä, kuva 8a.

Kuva 8a. Alusten ja luotsiveneen paikat noin 12:52.

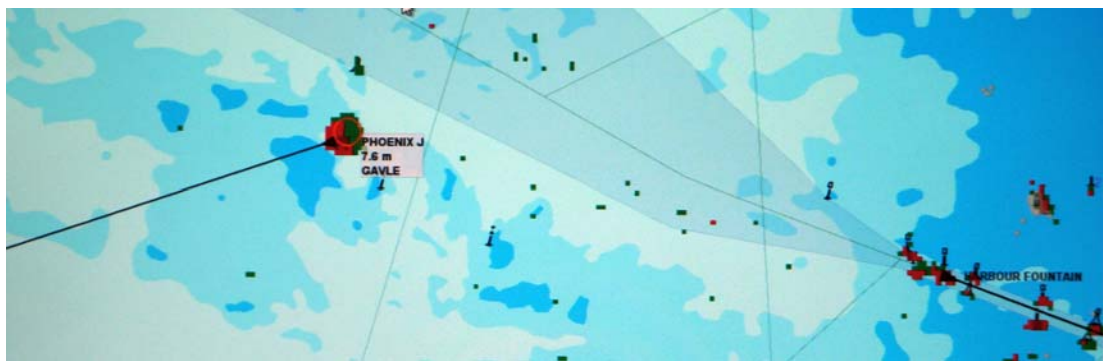
Luotsikutteri irtosi HARBOUR FOUNTAIN :n kyljeltä klo 12:48:20 (liite 1) ja luotsi ilmoitti klo 12:51:32 olevansa HARBOUR FOUNTAINella. Liikenteenohjaaja oli zoomannut näytön seuraamaan HARBOUR FOUNTAINia, joka oli väylän kapenevassa kohdassa ja lähestyi kapeaa ruopattua väyläosuutta. PHOENIX J ei näkynyt näytöllä. Seuraavaksi liikenteenohjaaja suurensi näytön näkymää,, jolloin se meni pimeäksi joksikin aikaa. Kun näyttö jälleen toimi, PHOENIX J oli ylittänyt väyläalueen reunan, mutta se ei ollut kääntynyt ulosajolinjalle. Alus oli lähellä paikkaa, josta etelään johtaa 5,5 m väylä, kuva 8b.

Kuva 8b. Alusten paikat noin 12:56.

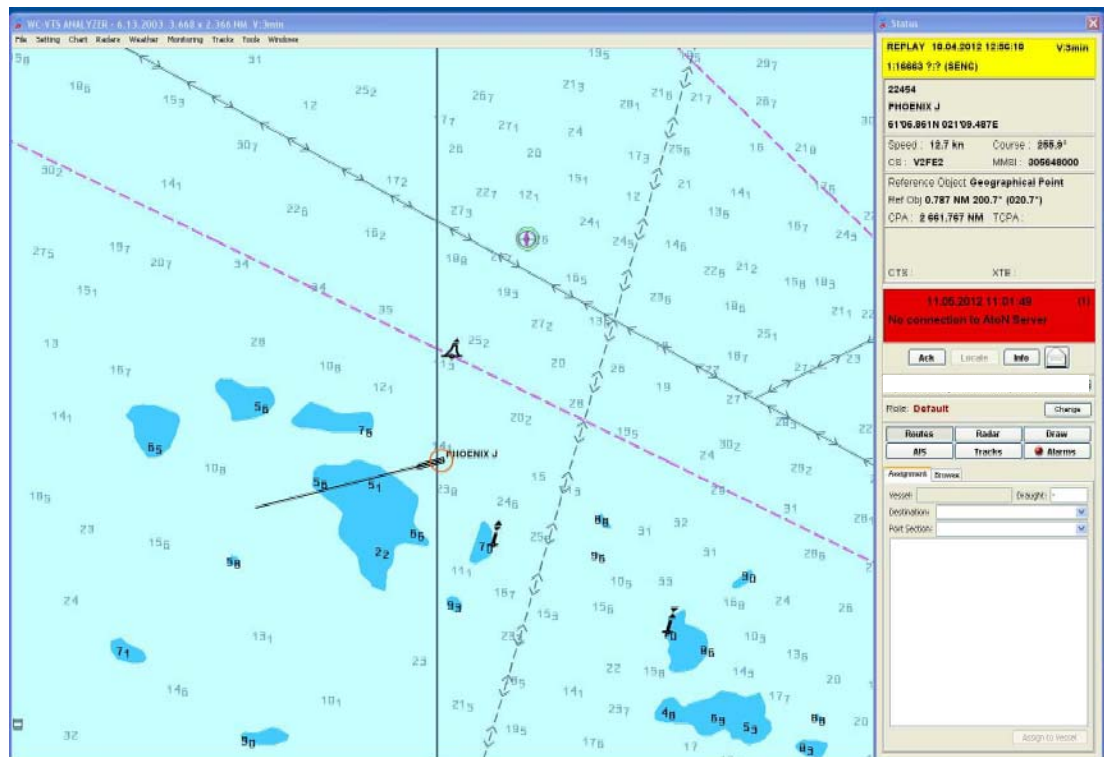
Alusliikenteenohjaajan näytöllä oli näkyvissä AIS-tietona aluksen syväys 7,6 m näkyvissä, mutta tieto ei välttämättä ole oikein<sup>15</sup>. Tämän vuoksi hän otti välittömästi yhteyttä alukseen klo 12:56:18<sup>16</sup> ja kysyi mikä on sen syväys. Juuri komentosillalle saapunut toinen perämies vastasi syvyyden olevan 7,6 m. Saatuaan vastauksen alusliikenteenohjaaja ilmoitti aluksen olevan menossa karille. Keskustelu kesti noin ½ minuuttia ja minuutin kulutta keskustelun päättymisestä alus pysähtyi karille noin klo 12:58 vaikka päällikkö oli kääntänyt alusta vasemmalle.

Kuva 10a. PHOENIX J:n paikka VTS:n alkaessa noin 20 sekuntia kestäneen yhteydenoton klo 12:56:18. Kuvakaappaus VTS-tallenteesta.

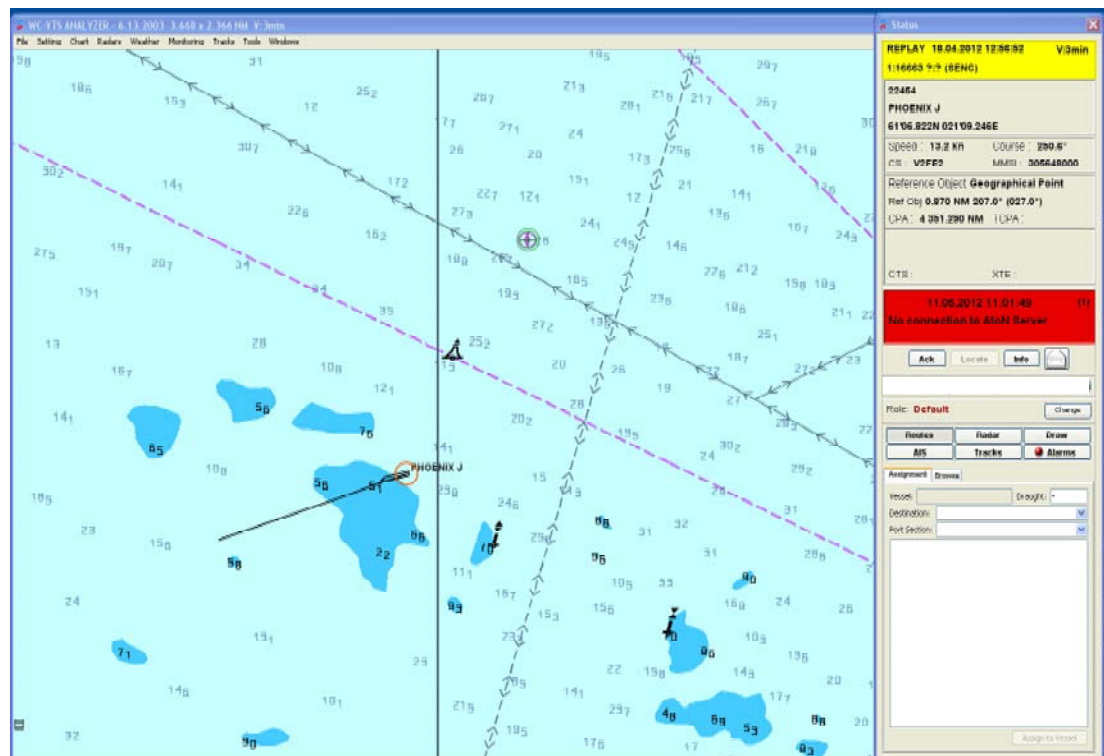
Kuva 10b. PHOENIX J ajamassa karille 13,2 solmun nopeudella klo 12:56:52. Kuvakaappaus VTS-tallenteesta.

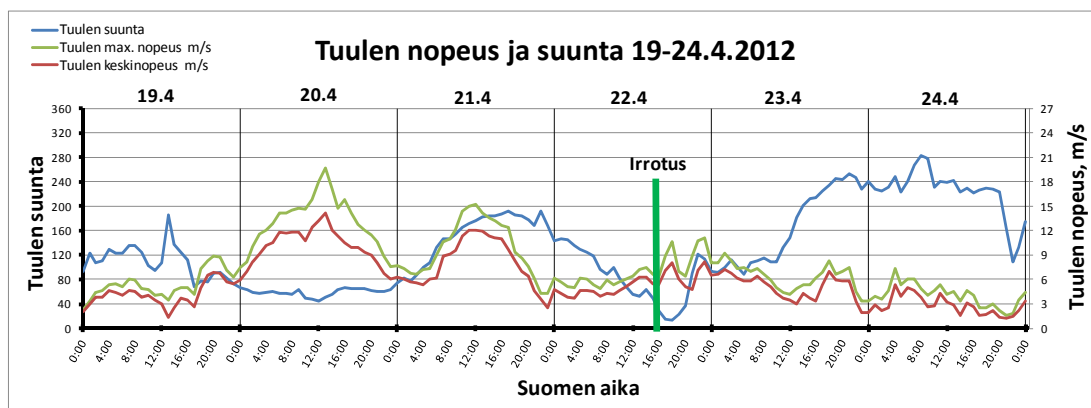
Pelastusyhtiö toi paikalle hinaajia ja pelastuskalustoa. Alukseen asennettiin 20.4 pumppuja ja paineilmalaitteita vuotaviin tankeihin. Tiivistys- ja paikkaustyötä jatkettiin 21.4, jolloin yritettiin irrottaa alus matalikolta, mutta yritys keskeytettiin liian kovan tuulen vuoksi, kuva 14. Veden korkeus pelastustöiden aikana on kuvassa 15.

Kuva 14. Tuuliolosuhteet pelastustoimien aikaan Kylmäpihlajassa. Vihreä viiva esittää irrotushetken.

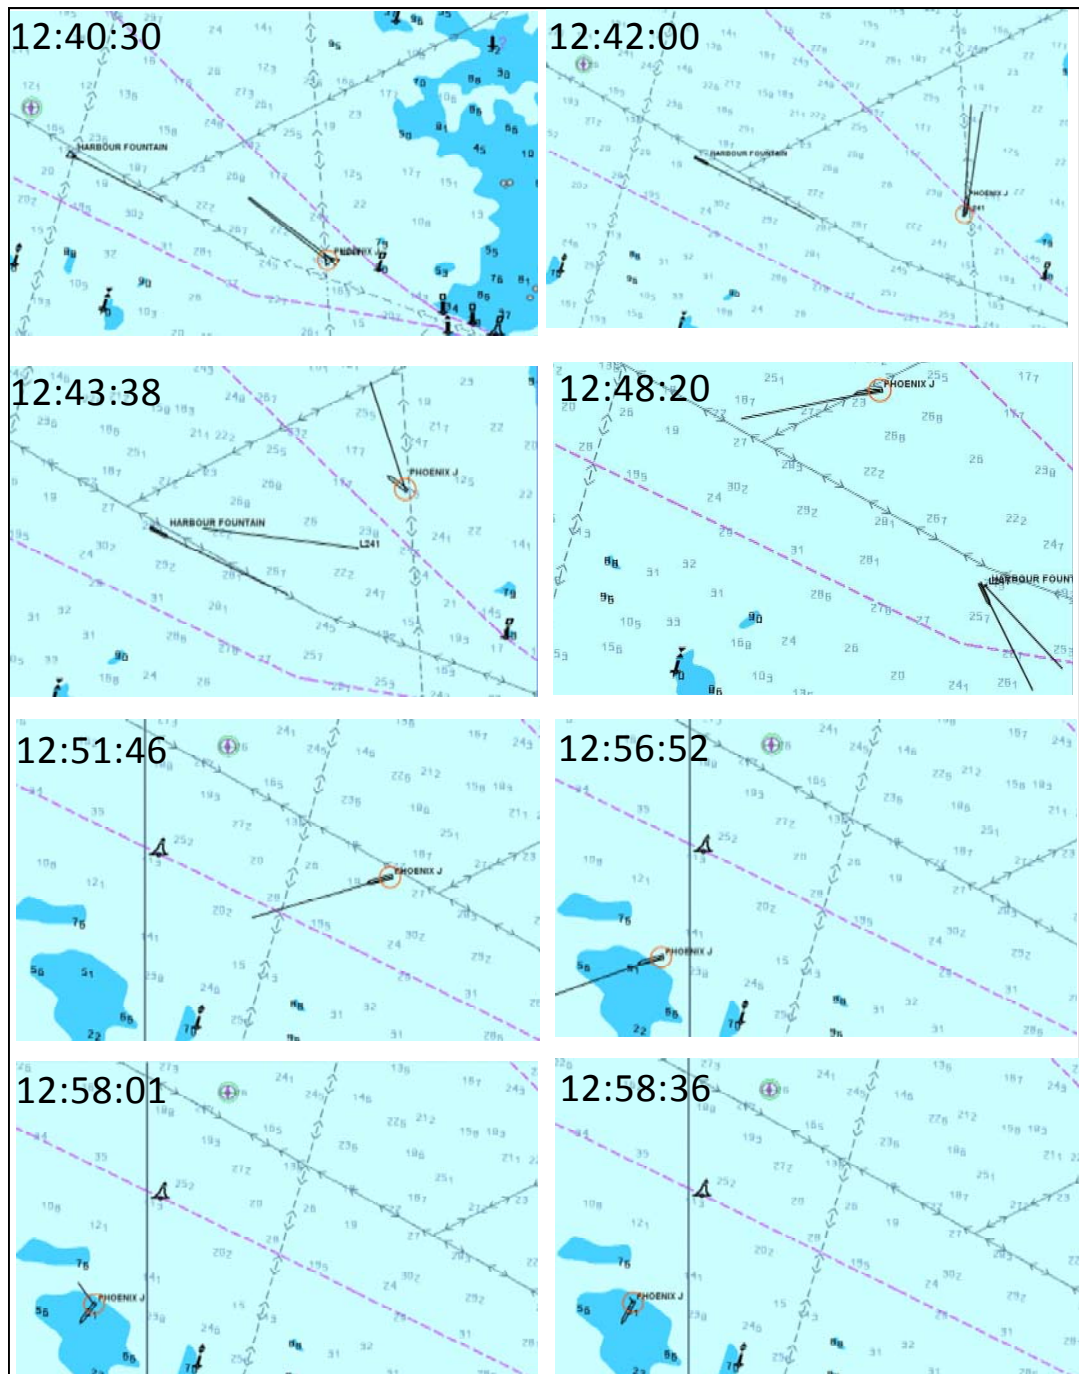
ALUKSIEN SIJAINTEJA VTS-TALLENTTEEN MUKAAN KLO 12:40–12:59

PHOENIX J:n kulku karille VTS:n videotallenteesta kaapattujen sijaintien mukaan. Kello 12:42 luotsikutteri irtoaa PHOENIX J:n kyljeltä. Kello 12:48:20 luotsikutteri irtoaa HARBOUR FOUNTAIN :n kyljeltä. PHOENIX J:n karilleajo ja pysähtyminen karille tapahtui noin kello 12:58.
