Utredningsrapport

M2013-01

Brand i maskinrummet på förbindelsefartyget NORDEP (FIN) 27.1.2013

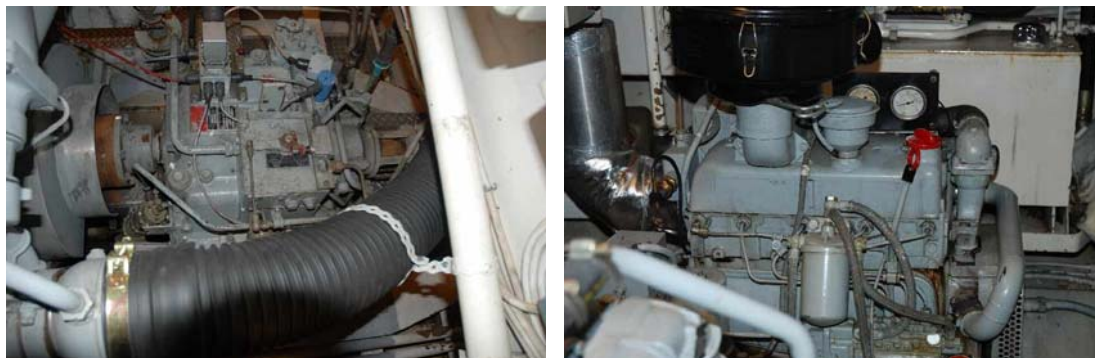
Bild 4b. Till vänster huvudmaskinens reduktionsväxel och den andra insugslangen som går till brassen på SB-sida. Efter branden ersattes de bägge slangarna med ett filter. Till höger hjälpmaskinen. Bilderna är från fartygets auktionspresentation på Internet, hösten 2009.

Det högre av två ståltrådsförstärka och böjbara plaströr, med diametern 150 mm, som leder luft från rörtunneln till huvudmaskinens brass, hade brunnit nästan helt. Då röret var helt hängde det neråt i mitten (bild 4b, till vänster). Det insugsrör som leder till BB-brassen hade inte skadats (bild 13a). På reparationsvarvet ersattes insugsrören med friflödesfilter. Det rör som ledde till mätaren för oljetrycket av huvudmaskinens reduktionsväxel hade brustit i branden. Röret var placerat i närheten av insugsrören. I bild 13b till vänster har röret fotograferats 28.1, och i bilden till höger har det fotograferats från andra sidan 31.5. Under reparationen ändrade man rörets sträckning.

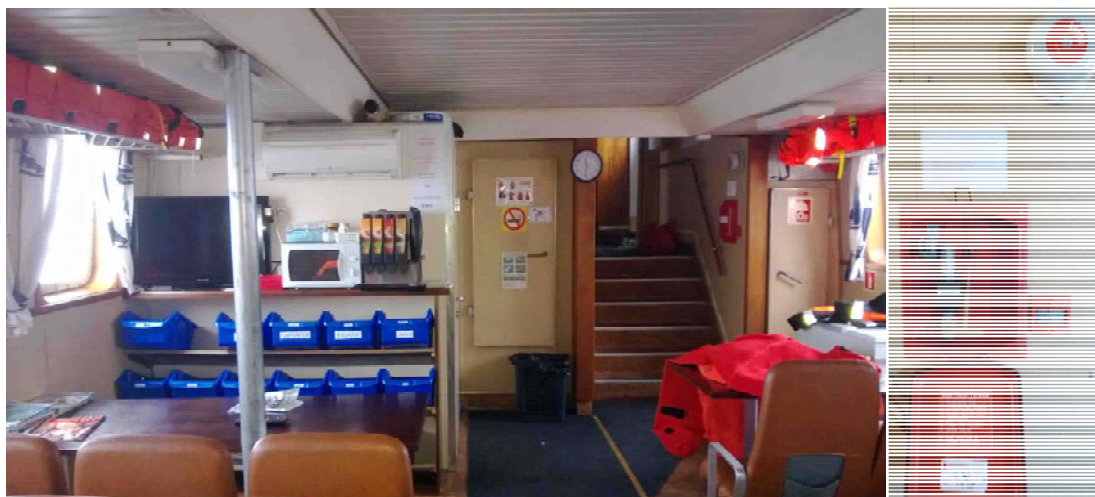
Bild 5. Passagerarutrymmet. Till höger dörren till skåpet där CO₂-flaskorna finns. Det finns en CO₂-utlösare på SB-väggen av trapphuset som leder till styrhytten; en förstoring i bilden till höger. (Utlösningssanvisningarna finns på finska på luckan och på insidan av den öppnade luckan på engelska). Foto på passagerarutrymmet: Rauma Survey.

Efter att ha stängt brandspjällen utlöste maskinchefen det fasta högtrycks CO₂-system som var avsett för släckning i maskinrummet (bild 11, utlösningstället i bild 5). I enlighet med anvisningarna drog han först i handtaget och öppnade sedan ventilen till rörsystemet ur vilket CO₂ spreds ut i maskinrummet. Huvudmaskinen stannade men hjälpmaskinen fortsatte gå.

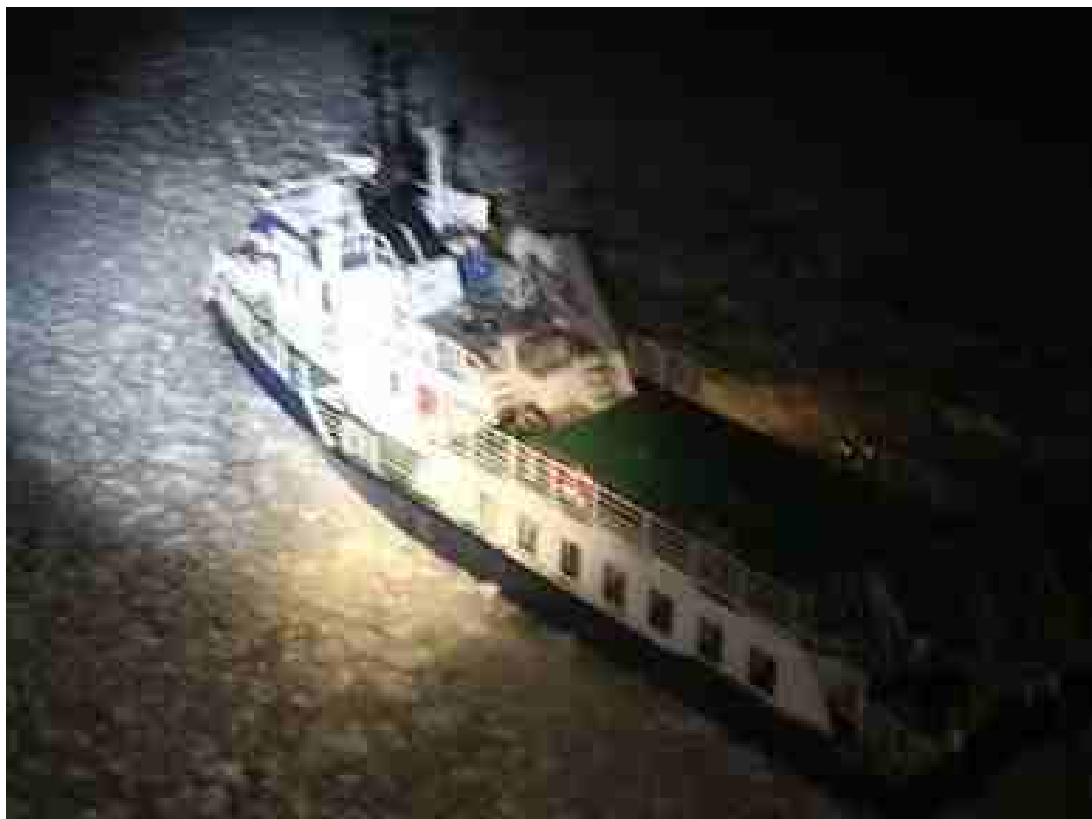
Bild 7. NORDEP stillastående i isen. Foto: räddningshelikoptern.

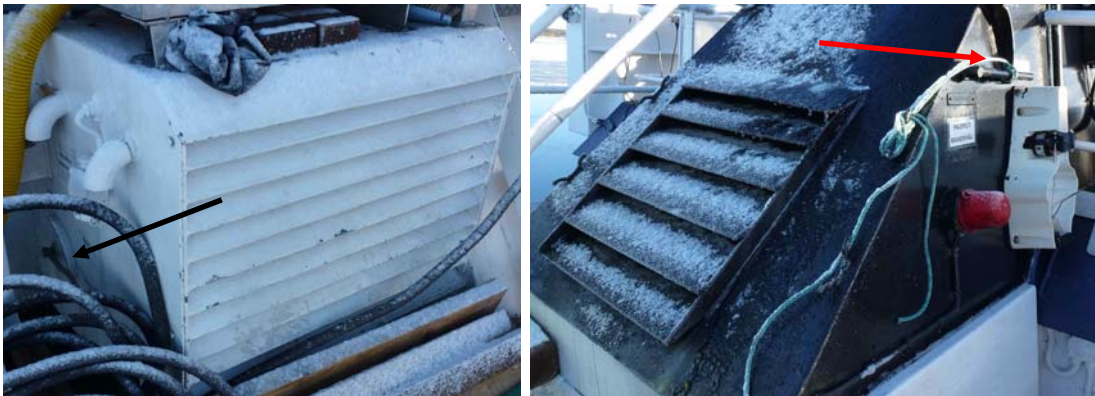
Maskinchefen stängde dörren till maskinrummet omedelbart men han hann andas rök. Han hade dock kvar sin funktionsförmåga och lyckades stänga brandspjällen för maskinrummets ventilation från däck (bilderna 1 och 9). Samtidigt försökte befälhavaren stänga snabbstängningsventilerna för drivmedlet (bild 10), men utlösningstvåren innanför ventilernas kopparrör brast, vilket innebar att snabbstängningsventilen för drivmedlet till hjälpmaskinen inte helt stängdes.

Bild 9. Brandspjällen för maskinrummets luftintag (till vänster) och avluftskanalen (till höger), båda utmärkta med pilar. Se också bild 1. Foto 1.2.2013.

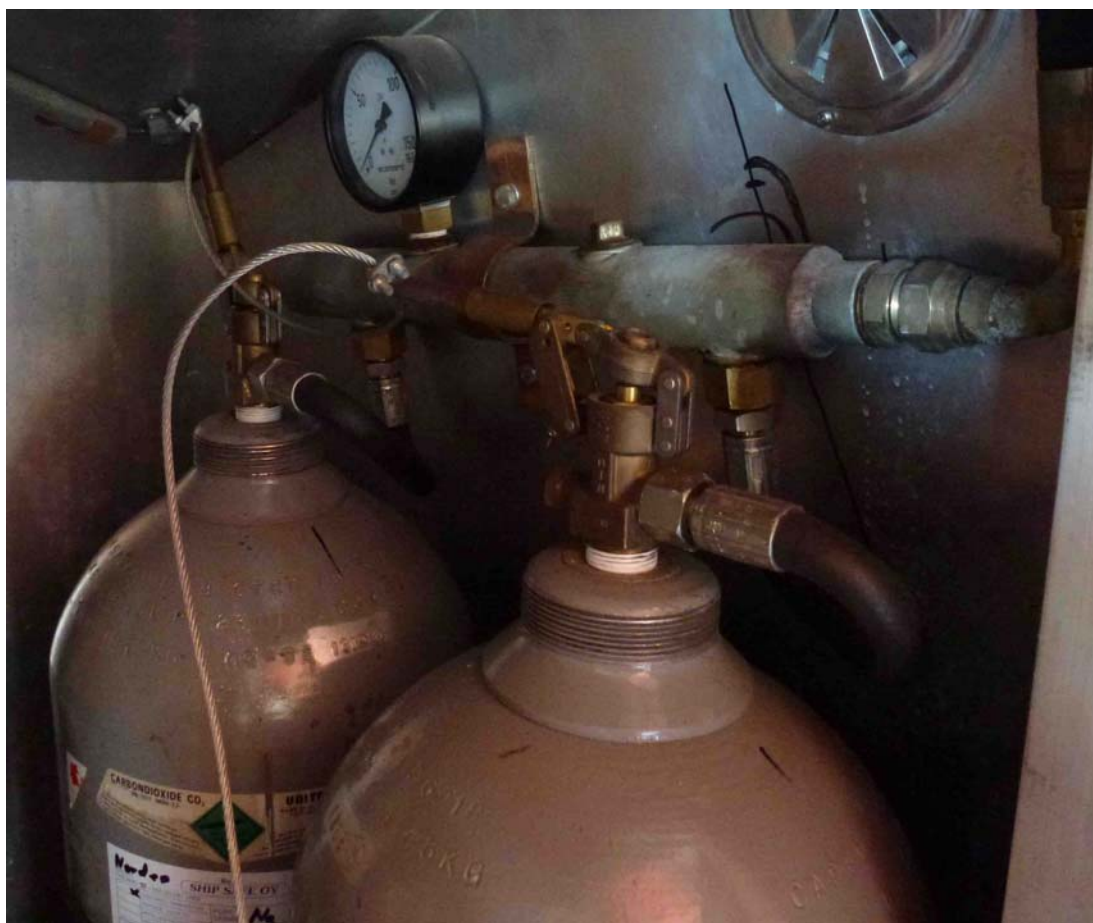
Bild 11. CO2-flaskorna. Foto 1.2.2013.

Båda 67,5 liters flaskorna på 45 kg CO₂ utlöses samtidigt¹⁸. Den pulversläckare på 12 kg som fanns i maskinrummet kunde inte användas eftersom man inte kunde gå in i maskinrummet p.g.a. av den starka rökutvecklingen. Det fanns ingen rökdykningsutrustning på fartyget.

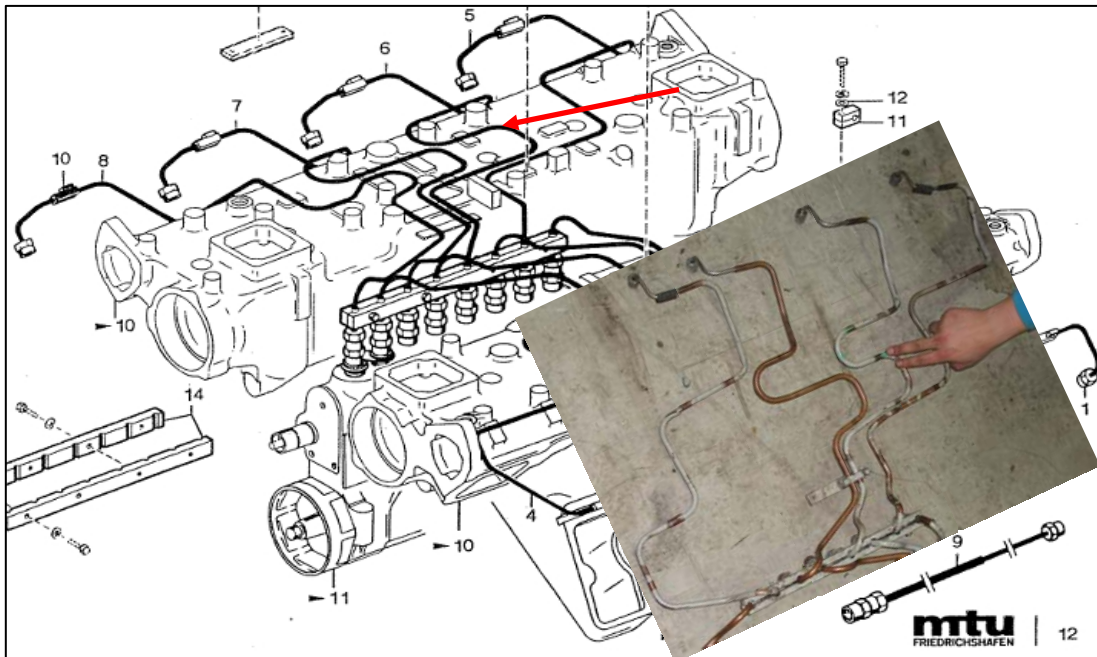
Foderröret av koppar når inte till ändan av insprutningsrören (bild 16). Ett eventuellt läckage rinner till den slutna munstycks kroppen och vidare till läckagedetektorn. Foderröret av koppar hade dock spruckit utanför munstyckskroppen och drivmedlet sprutade obehindrat ut på maskinen. Det drivmedelsläckage som sprickan i röret förorsakade är en möjlig orsak till branden. I bild 17a ser man hur rörsystemet går ovanför maskinen. I bild 17b kan man se rörschemat. Utgående från det fotografi som framställer punkten för läckage (bild 17a), kan man bestämma att läckagepunkten är i rör nummer 6 (pilen).

Bild 17a. Placeringen av drivmedlets insprutningsrör. Fartygets för är mot vänster.

P.g.a. maskinens konstruktion har högtrycks insprutningsrör för drivmedlet monterats i krökar, bild 17a. Rören har fästs i maskinkroppen på flera ställen med skruvmontage. Materialvalet för drivmedelsrörens s.k. dubbelmantelstruktur samt dess förverkligande kan utgöra en säkerhetsrisk, fastän den används allmänt. Man hade valt kopparrör som skyddsror för de av stål tillverkade insprutningsrören.

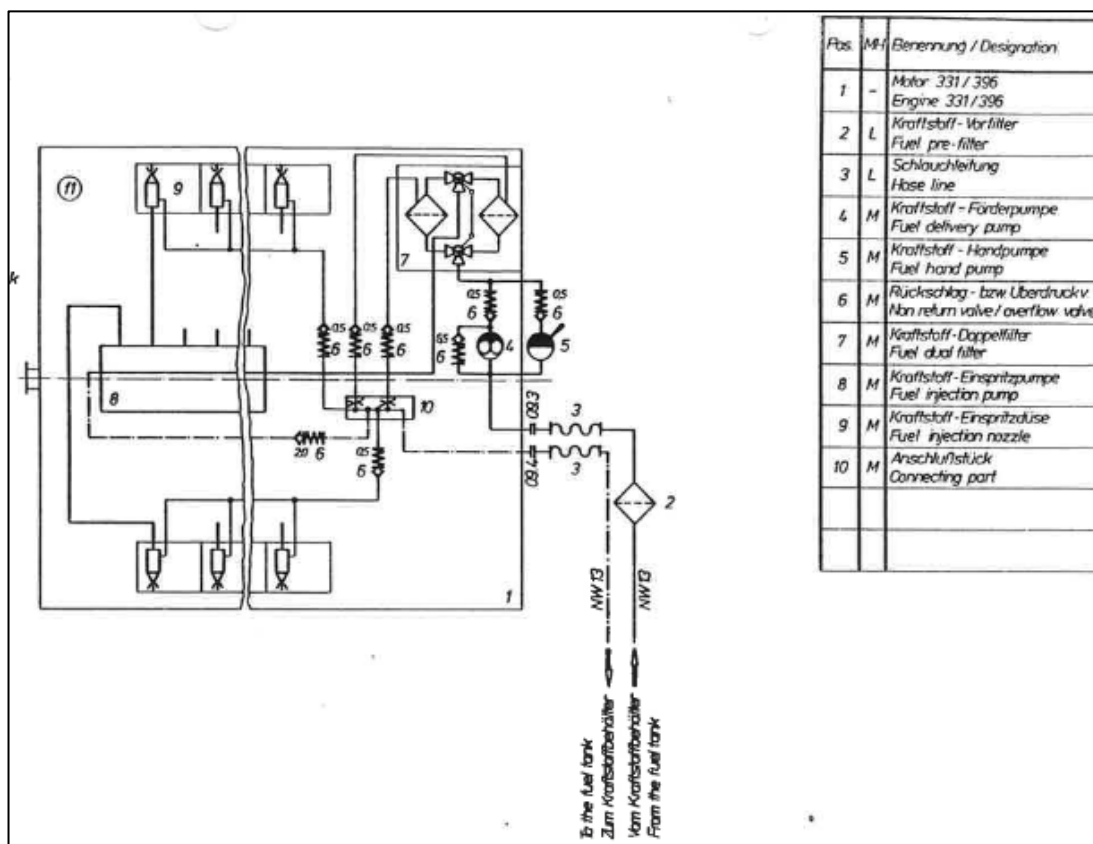
Bild 17b. Schemat för drivmedelsrör. 1 motor, 2 drivmedlets förfilter, 3 slang, 4 drivmedelspump, 5 handpump för drivmedlet, 6 bakströmnings-spärr/överströmningsventil, 7 dubbelfilter för drivmedlet, 8 drivmedlets insprutningspump, 9 drivmedlets insprutningsmunstycke, 10 kopplingsstycke. Pilarna nedan: till höger röret från drivmedelstanken, till vänster röret till drivmedelstanken. L leveraras separat, M är monterad till maskinen. Fartygets för mot höger.

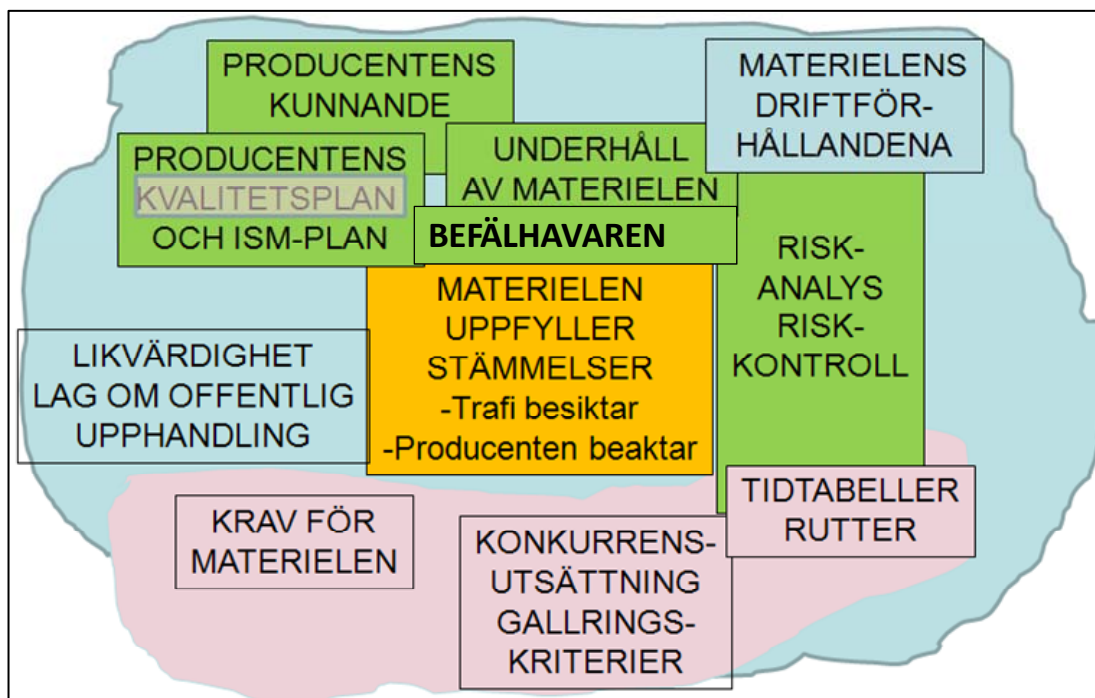
I bild 27 framställs i samlad form de synpunkter som inverkar på uppkomsten av serviceavtalet för förbindelsefartygstrafik och på fartygsoperationer. De delegationer som behandlar förbindelsefartygstrafiken, dvs. Skärgårdsdelegationen och Delegationen för skärgårdstrafik, kunde behandla bl.a. faktorer som påverkar säkerhet samt föreslå åtgärder.

Bild 27. Beståndsdelarna i det övergripande säkerhetsansvaret som ELY-centralen har under upphandlingsprocessen. De funktioner som har med leverantörens säkerhetsrutiner att göra har framställts med grönt, Trafiksäkerhetsverkets krav med gult och ELY-centralens krav med rosa. Som ett slags referensram och bakgrund framställs Upphandlingslagens opartiskhet och de operationella förhållanden som man möter.

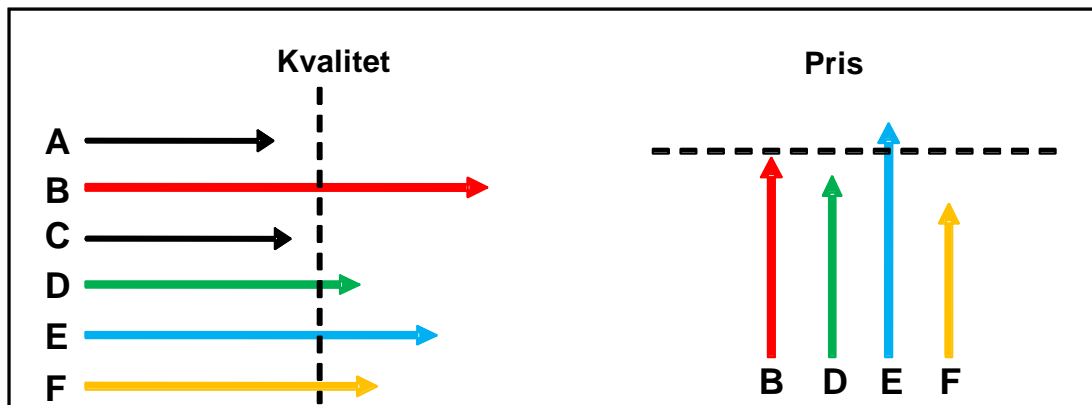
Bild 28. Jämförandet av anbud är en tvåstegsprocess. Det företag vars kvalitet är bäst klarar sig inte nödvändigtvis i prisjämförelsen. I detta fiktiva exempel vinner orange (F) anbudsförfarandet. De svarta aktörerna (A och C) faller bort p.g.a. otillräcklig kvalitet.

I upphandlingsprocessen är det tillräckligt att rederiet i kvalitetsjämförelseskedet når den miniminivå som ELY-centralen har bestämt (bild 28). Säkerhetssynpunkternas betydelse blir låg i upphandlingen och i det serviceavtal som upprättas efteråt. Det är skäl att framhäva säkerhetsdelens betydelse genom att specificera säkerhetskriterier redan under kvalitetsjämförelsen för att säkerställa den övergripande säkerheten. En bra säkerhetskultur kunde i fortsättningen vara ett mer centralt konkurrenskriterium och samtidigt en konkurrensfördel för ett rederi som har bra säkerhetskultur. Man kunde framhäva säkerheten till exempel genom att fastställa redan i anbudsinbjudan vissa säkerhetsfaktorer så att om man inte tar hänsyn till dessa blir anbudet uteslutet vid prisjämförelsen.

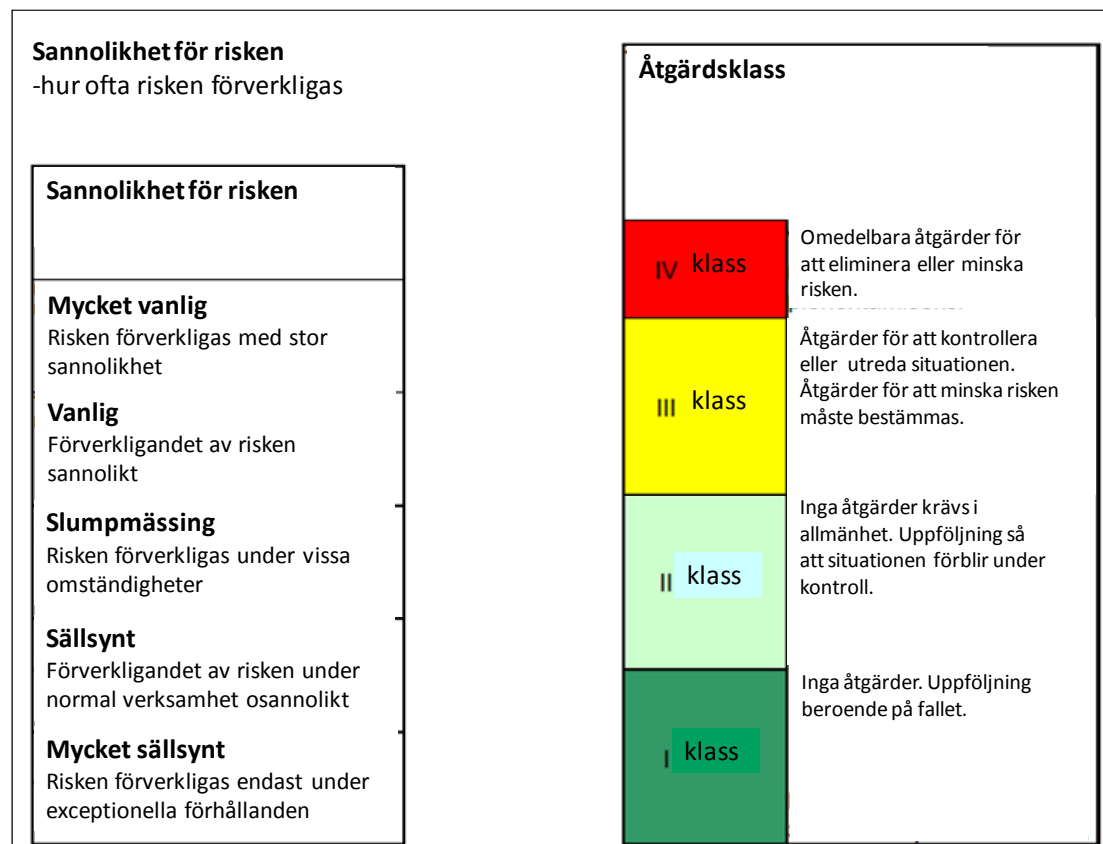
I bild 2 har man specificerat färgerkoder och frekvenser.

Bild 2. Definitioner i en riskmatris. (Från Trafikverkets publikation 17/2010).
