Utredningsrapport

M2013-05

M/V Riona (FIN), grundstötning utanför Kasnäs 4.12.2013

**Onnettomuustutkintakeskus
Olycksutredningscentralen
Safety Investigation Authority, Finland**

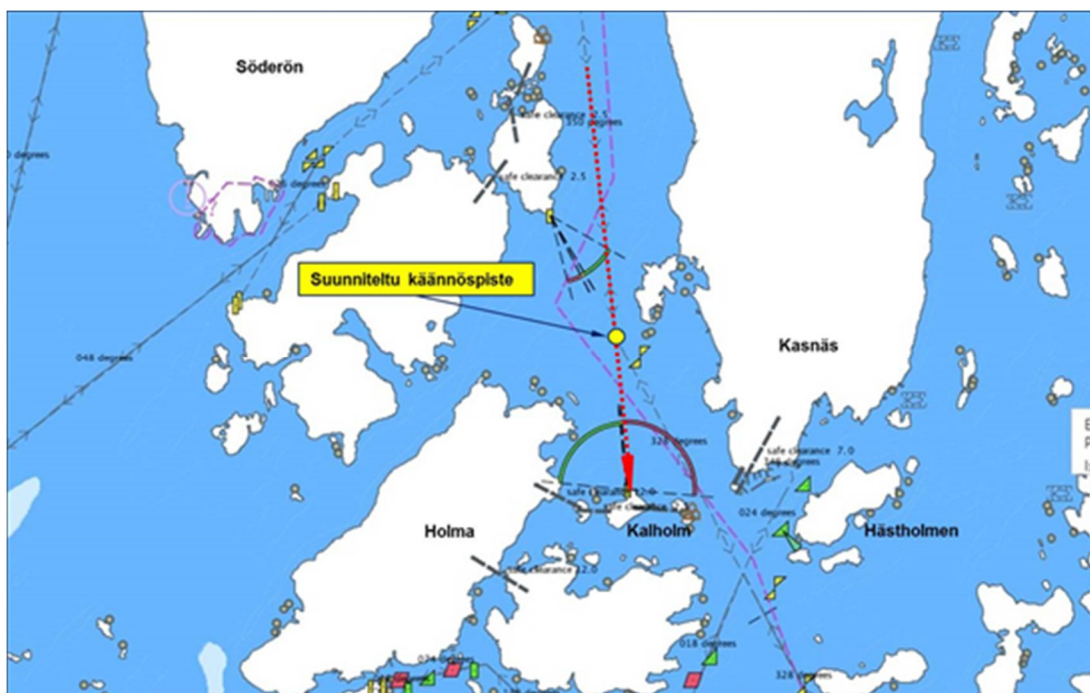
Händelseplatsen låg på norra stranden av Kalholm, söder om Kasnäs-Högland-skärgårdsfarleden (bild 6). Enligt fartygets egen positionsbestämning var koordinaterna för händelseplatsen 59° 55,1' P och 022° 23,6' I.

Bild 6. Platsen för grundstötningen på norra stranden av Kalholm. (Kartunderlag: Paikkatietoikkuna S-57-material, Trafikverket)
