## Utredningsrapport

M2013-06

### **M/S AMORELLA (FIN), elstörning och grundstötning i Ålands skärgård 14.12.2013**

Utredningsrapport 18/2014  
ISBN 978-951-836-449-1 (PDF)  
ISSN 2341-5991 (PDF)

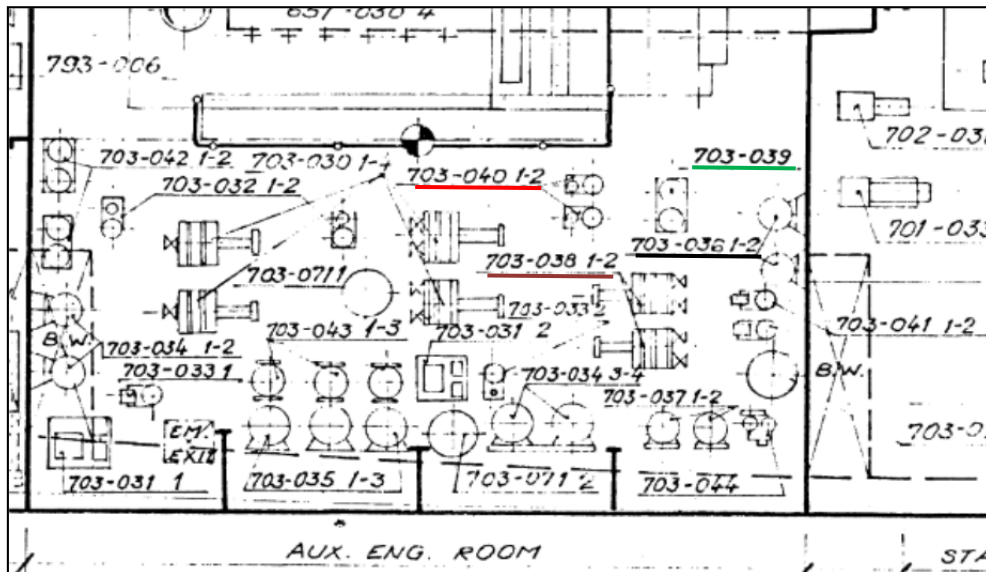
Bild 6a. Området i hjälpmaskinrummet i vilket man utförde underhållsarbeten. Utdrag ur Viking Lines ritning.

I fartygets hjälpmaskinrum gjordes 14.12.2013 underhållsarbete på hjälpmotorernas bränslesystem<sup>17</sup>. Till följd av detta uppstod överraskande en elstörning klockan 12:32:51. Elstörningen fick fartygets maskiner att stanna och de elektroniska styrsystemen upphörde att fungera. Med hjälp av nödstyrningen som fungerar med komprimerat kväve (hydraulisk ackumulator) kunde man stoppa svängen som börjat mot babord och ändra den till en gir mot styrbord och fartyget gick således genom den smala passagen. Dock kunde man inte stoppa giren och inte heller nödankrandet hann hindra fartyget att stöta på grund klockan 12:37. Fartygets högtalarsystem fungerade inte då strömförsörjningen kom igång på nytt, utan man var tvungen att vänta cirka en halv timme innan man fick det att fungera igen. På grund av detta rådde en ovisshet över situationen bland passagerarna vilket ledde till oro hos en del av dem.

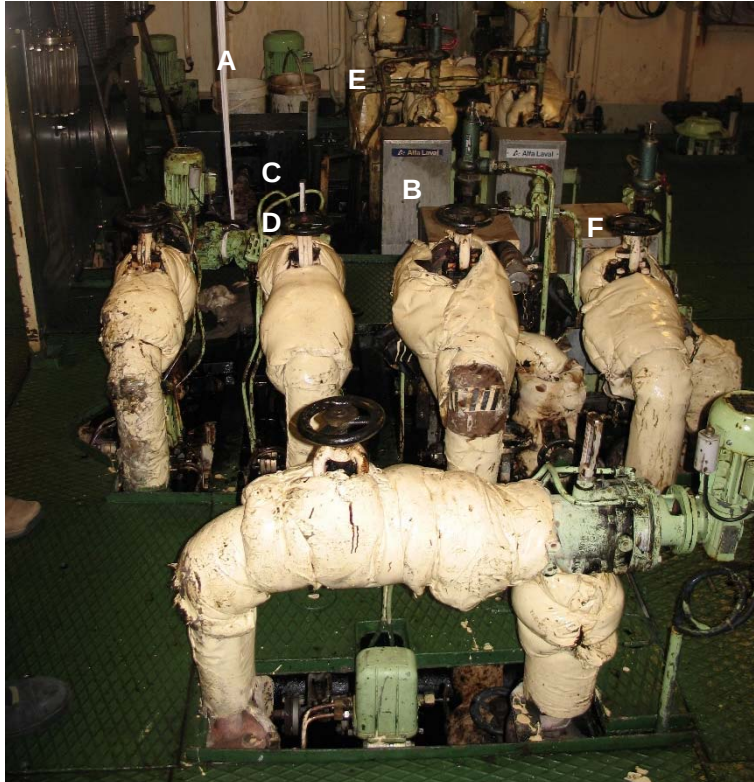
Bild 6b. Överblick av underhållsarbetets område, 16.12.2013. Hjälpmaskinernas värmeväxlare syns längre bak.

Utredningsgruppen för olyckan kom till fartyget två dygn efter olyckshändelsen. Utredningsgruppen noterade bränsle och smörjmedelsläckage i fartygets maskinrum. Vid hjälpmaskinernas bränsleaggregat kunde man speciellt notera HFO-läckage. Inspektörer från Trafiksäkerhetsverket och klassificeringssällskapet hade noterat samma sak. Trafiksäkerhetsverket krävde ett grundligt rengörande av maskinrummet innan fartyget kunde återgå till trafik. Trafiksäkerhetsverket granskade maskinrummet på nytt en månad senare.

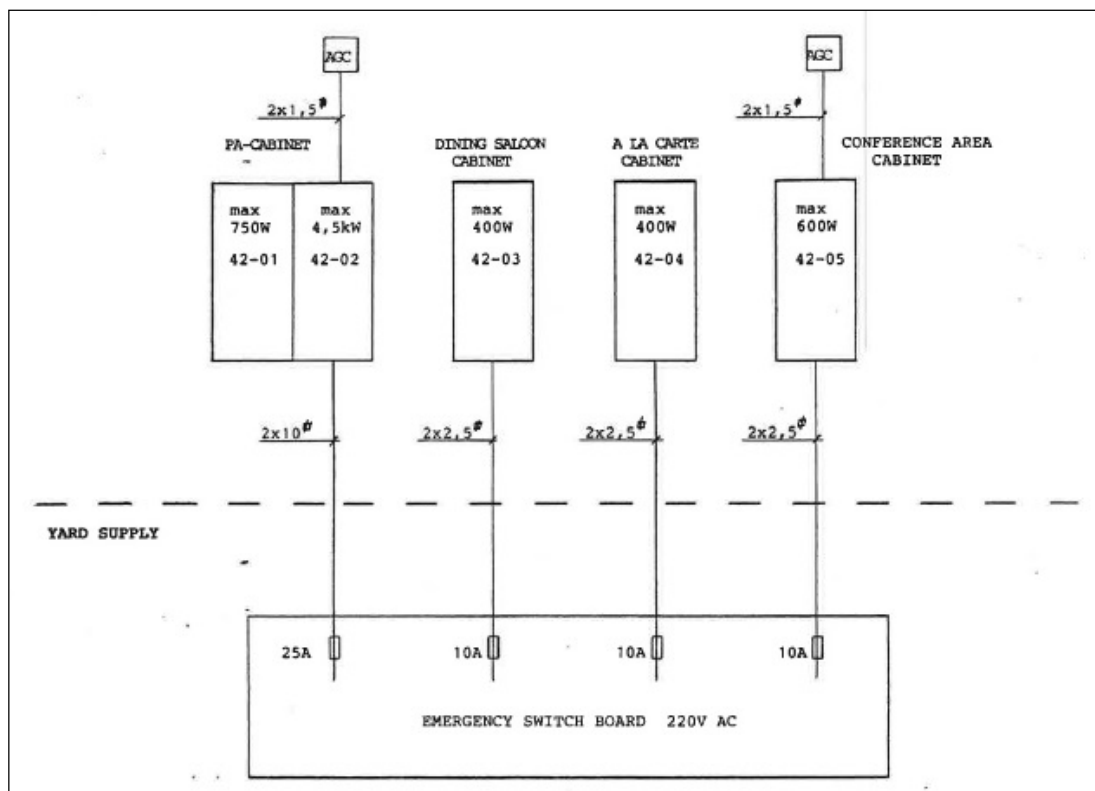
Systemets funktionsduglighet testas vid det regelbundna testandet av nödgeneratoren. Vid testen har det förekommit att PA-systemet inte har fungerat efter att strömmen på nytt blivit kopplad till nödtavlan som varit strömlös<sup>16</sup>.

Bild 11c. Matningen till högtalarsystemet från nödtavlan. Ritning: Viking Line: M/S AMORELLA, systemschema S/MM-42-03-667 Block diagram PA-system.

Maskinpersonalen granskade bland annat i rodermaskinrummet och bogpropellerrummen för eventuella skador på fartyget. Man granskade också hissarnas funktion. Man ansåg det vara viktigare att kontrollera hissarna än att reparera högtalarsystemet, varför utropen började fungera först klockan 13:05.

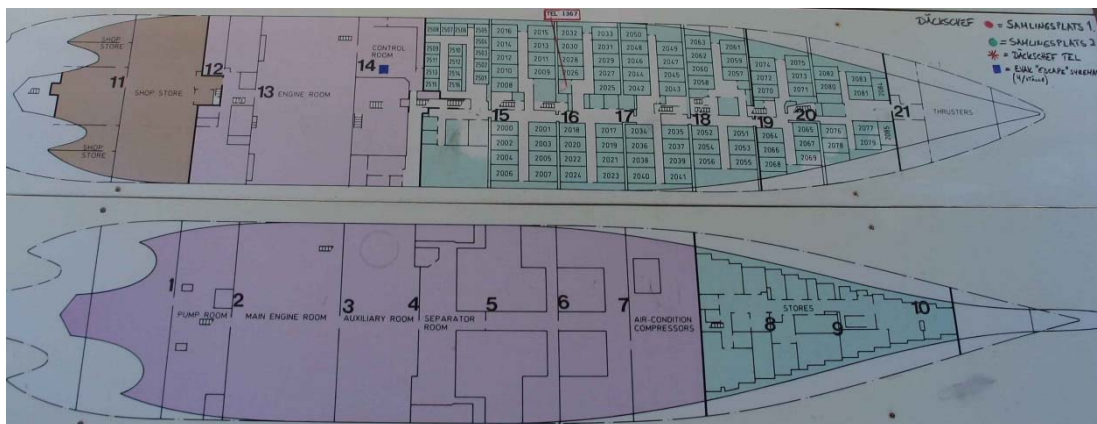
Bild 12. Fartygets vattentäta dörrar 1-21. Nedan däck 1 och ovan däck 2. Man började stänga de förliga vattentäta dörrarna på däck 2 efter grundstötningen. Dörrarna 22-24 syns inte i denna bild; de är på bildäck. Fotografi av Viking Lines ritning.

Man beslöt evakuera fartygets däck 2 (bild 1c) och flytta passagerarna till däck högre upp. Evakueringsgruppen larmades för uppdraget klockan 12:46. Klockan 13:09 hade de vattentäta dörrarna på däck 1 och 2 stängts (bild 12) och klockan 13:15 hade samtliga passagerare evakuerats. På däck 5 hindrade däcksvakten passagerarna från att ta trapporna ner till de evakuerade däckerna.

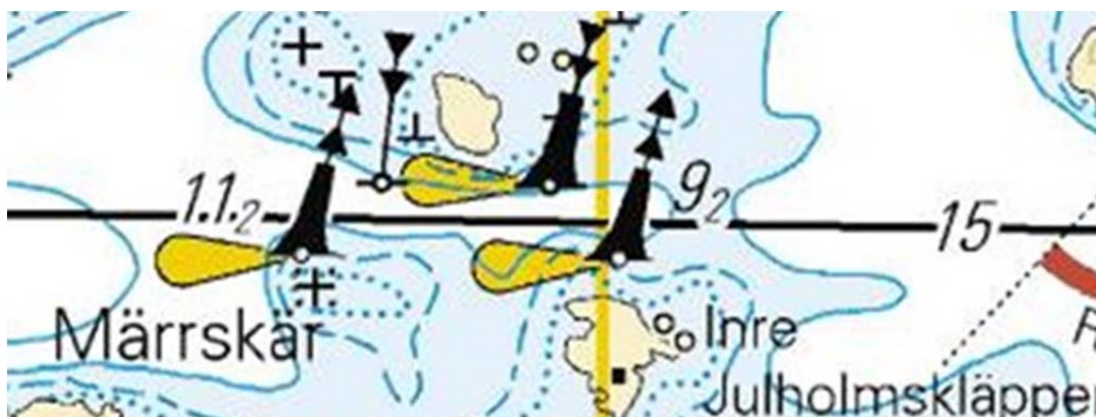
Bild 14b. Hjulgrundspassagen. Avståndet mellan nordbojarna är knappa 500 meter. Sjökortsuttdrag: Nautics Sailmate (material: Trafikverket).

Passagen vid Hjulgrund är krävande ur ett manövreringsperspektiv. Då man går för maskin österifrån västerut möter man innan de första bojarna en tröskel i farledens botten. Farleden grundar upp från 15 till 9,2 meter. Då sjunker förhållandet djup/djupgående (h/T) för AMORELLA för en stund till under 1,5, vilket betraktas som ett gränsvärde för att squat-effekt skall uppstå. Froudes<sup>21</sup> djuptal var för ett ögonblick cirka 0,8 vid 15 knops fart, då effekten av grunt vatten är stark. Efter tröskeln är djupet cirka 11 meter då h/T är cirka 1,7 och Froudes djuptal cirka 0,7. Squateffekten är då fortfarande märkbar. Utöver detta uppstår också bankeffekt (sug), eftersom vattnet på båda sidorna om farleden, kring bojarna, snabbt blir grundare. Djupet minskar asymmetriskt, vilket ytterligare förstärker bankeffekten. Som en följd av detta kommer fartygets för att först sträva mot babord och sedan mot styrbord<sup>22</sup>. Det aktuella vattenståndet har också en märkbar betydelse, speciellt lågvatten förstärker bank- och squat-effekten. Vid olyckstillfället gled fartyget utan maskineffekt med minskande fart genom passagen. Därför minskade bank- och squateffekten successivt i passagen (krafterna är relativa till fartens kvadrat). I den västra ändan av passagen är farledens bredd mellan 6 meters djupkurvorna 150-200 meter.

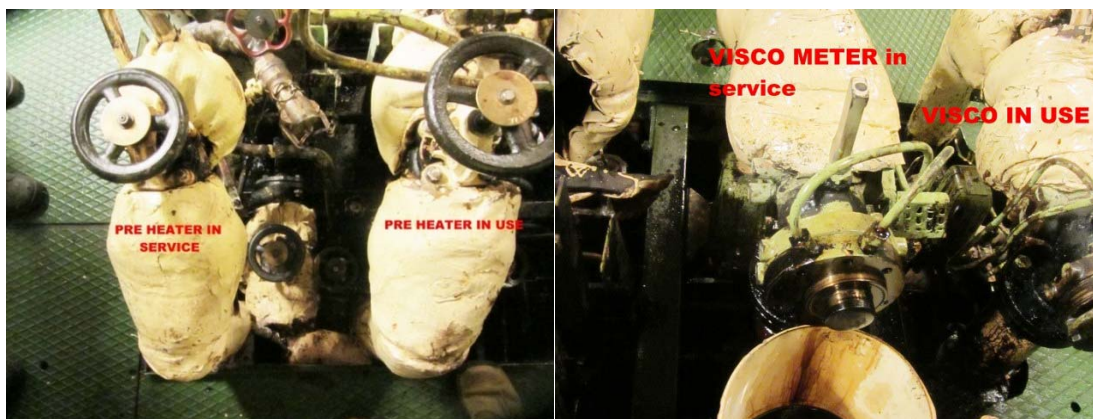
I samband med hanteringen av ventilerna och bytet av förvärmare, cirka klockan 12:32, började det läcka rikligt med tung brännolja ur den ur bruk tagna viskosimeterns fläns, bilderna 16a och 16b. Man försökte stoppa läckaget genom att stänga den öppnade ventilen. Bränsleläckaget avstannade inte helt. Därför man tydligen stängde även ventilen som var i bruk i bränslesystemet. Bränslematningen till hjälpmaskinerna stördes så mycket att det cirka klockan 12:33 uppstod en elstörning. Till följd av detta slocknade belysningen efter en stund.

Bild 16a. Anordningar som var under service.

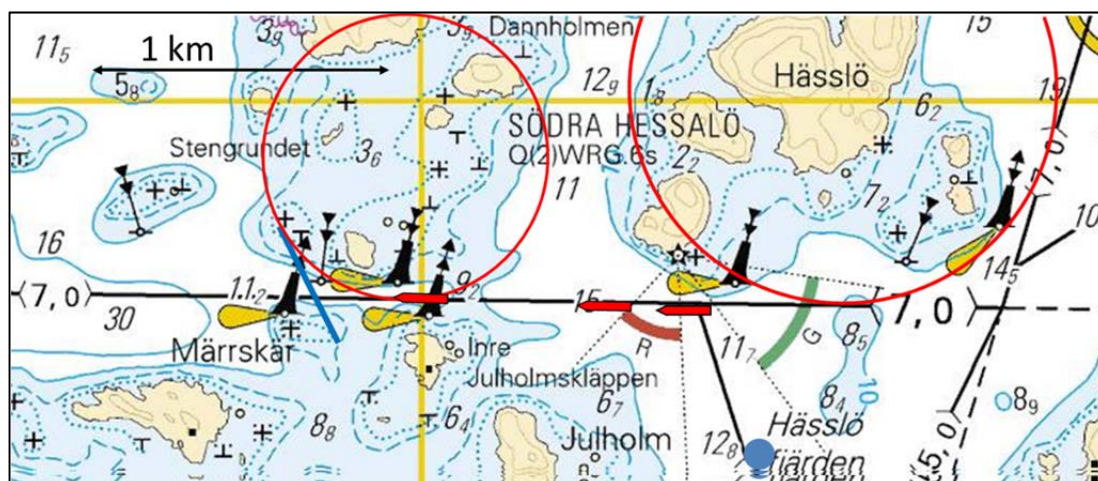
Bild 17a. AMORELLAs framfart i Hjulgrundsområdet. Till höger i bilden ser man Hjulgrundssvängens diameter, cirka 1,5 km, (girradie 0,4 sjömil, cirka 740 m) och till vänster diametern på den bedömda slutförda giren cirka 1,0 km, girradie 500 m. Det blåa sträcket visar fartygets position vid grundstötningsögonblicket (335 grader). De röda figurerna visar fartygets position klockan 12:32:50 (första larmet på kommandobryggan), 12:33:20 (farten börjar minska) och 12:35 (fartyg börjar svänga till styrbord). Efter lösgörandet från grundet flyttades fartyget till Hässlöfjärds området (nere på bilden, den blåa cirkeln) och ankrades för granskning av skadorna. Sjökortsuttdrag: Nautics Sailmate (material: Trafikverket).

Då fartyget gick från farleden på grund med stillastående propellrar, bedömer man att girradien var cirka 500 meter, bild 17a. Girvinkelhastigheten var i stort den samma som vid giren till Hjulgrundsfarleden. Hastigheten föll från 15 knop till 3 under svängen. Svängandet tog knappa två minuter. En dylik gir, med sjunkande hastighet, utan propellerströmningar och i inte "fulldjupt" vatten, har förutsatt cirka 35 graders rodervinklar under relativt lång tid.

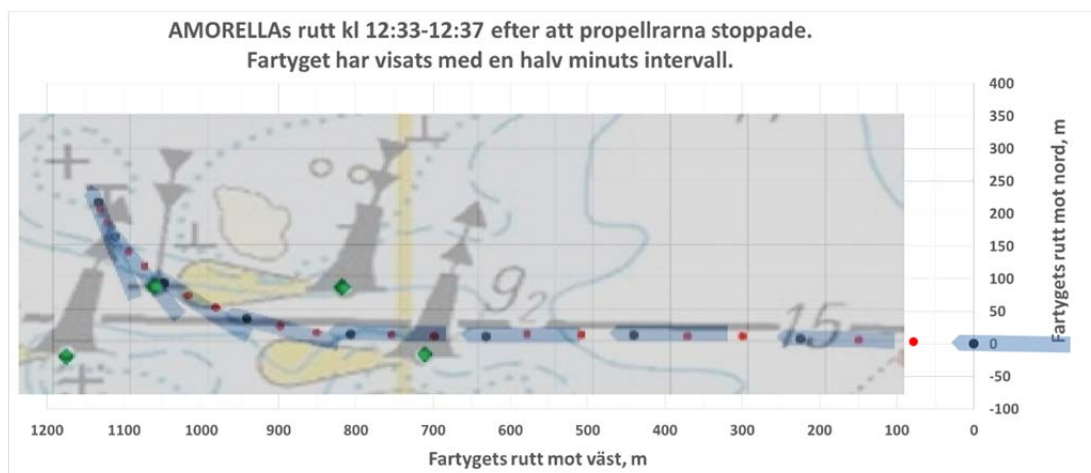
Bild 17b. Positionen för AMORELLA:s GPS-antenn var tionde sekund under fyra minuter med början klockan 12:33. Var trettionde sekund visas också fartygets ställning (den svarta punkten och fartyget). De gröna punkterna visar positionerna för Hjulgrundsbojen samt sydmärket vilket fartyget nästan träffade. Positionerna bestämda enligt Trafikverkets uppgifter. Sjökortsbotten: Nautics Sailmate (material: Trafikverket).

I bild 17b kan man se att fartyget gick rätt rakt mot passagen i 850 meter med början klockan 12:33 (propellrarna stannade 12:33:20). Vid cirka 600 meter kan man notera en svag bankeffekt. Strax efteråt har fartyget nästan träffat det västra sydmärket. I bild 18 ser man olycksområdet från luften.

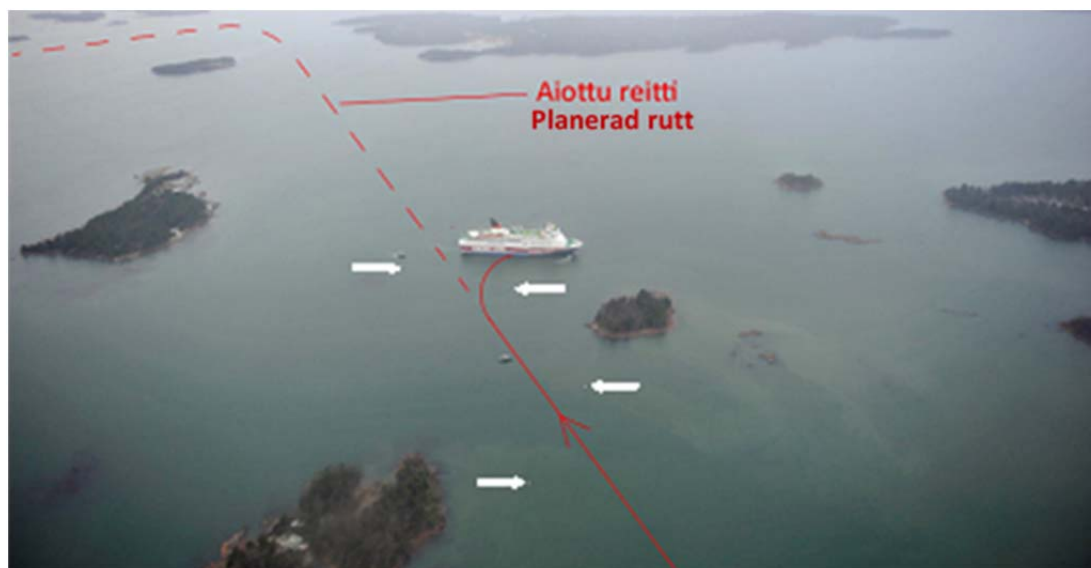
Bild 18. Olycksområdet flygfotograferat. Till vänster Märskär, nere Inre Julholmskläppen. Pilspetsarna pekar på de tre bojarnas och märkets positioner. Tre patrullbåtar syns, varav en är långsides med AMORELLA. Fartygets för pekar i riktningen 32 grader. Bild: Pilarna är placerade på MRCC:s ritning.

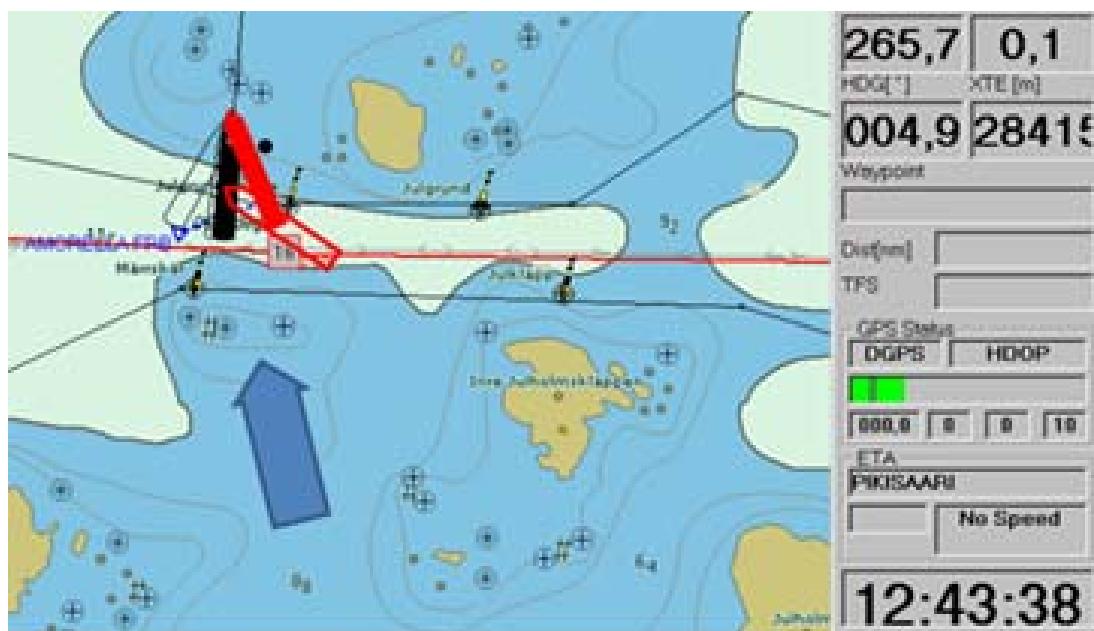
Bild 19. Fartyget (svart) till ankars på grundet 14.12.2013 klockan 12:43:38. Fartygets ställning vid grundstötningen (med rött), vid ankringsögonblicket (med röda konturer) och ankarets plats klockan 14 med en svart punkt – fartyget med svarta konturer (ankarets plats bestämd utgående från bild 20). Pilen visar vindriktningen. Bildens botten taget från fartygets elektroniska sjökort.

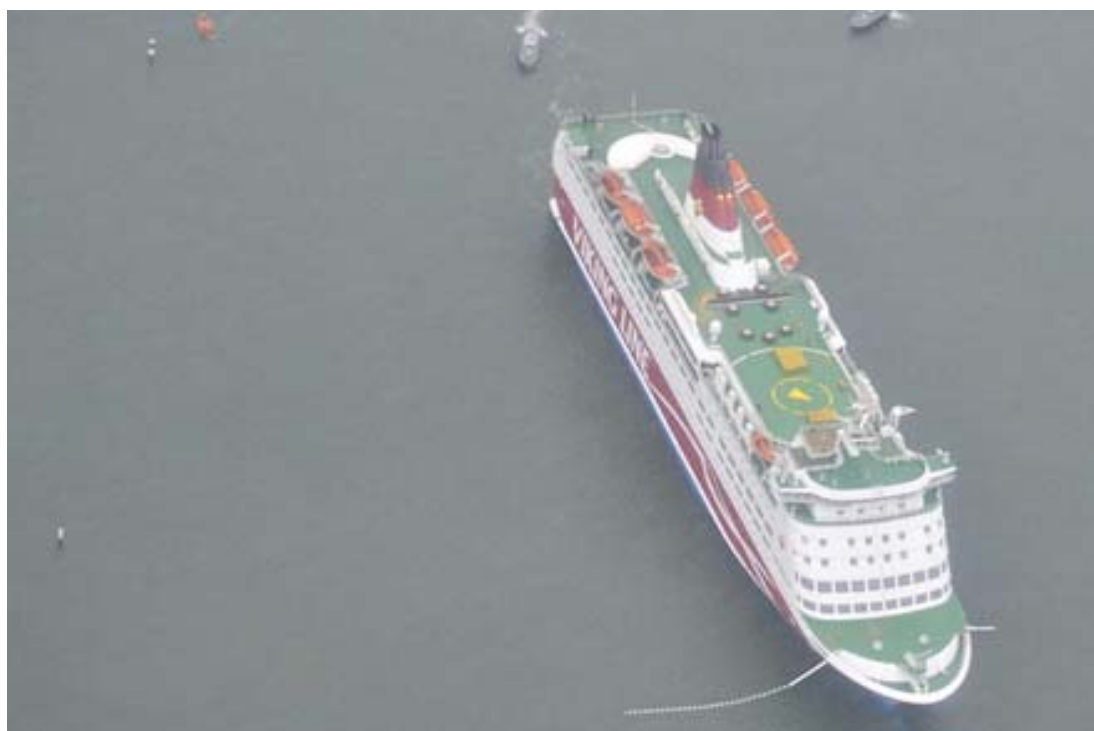
Bild 20. AMORELLA på grund med SB-ankaret nere. Akter om fartyget ses propeller-virvlar. Man ville hindra fartyget från att glida av grundet genom att använda SB-propeller. Ankarkättingen framhåvs i bilden. Bild: Gränsbevakningen.

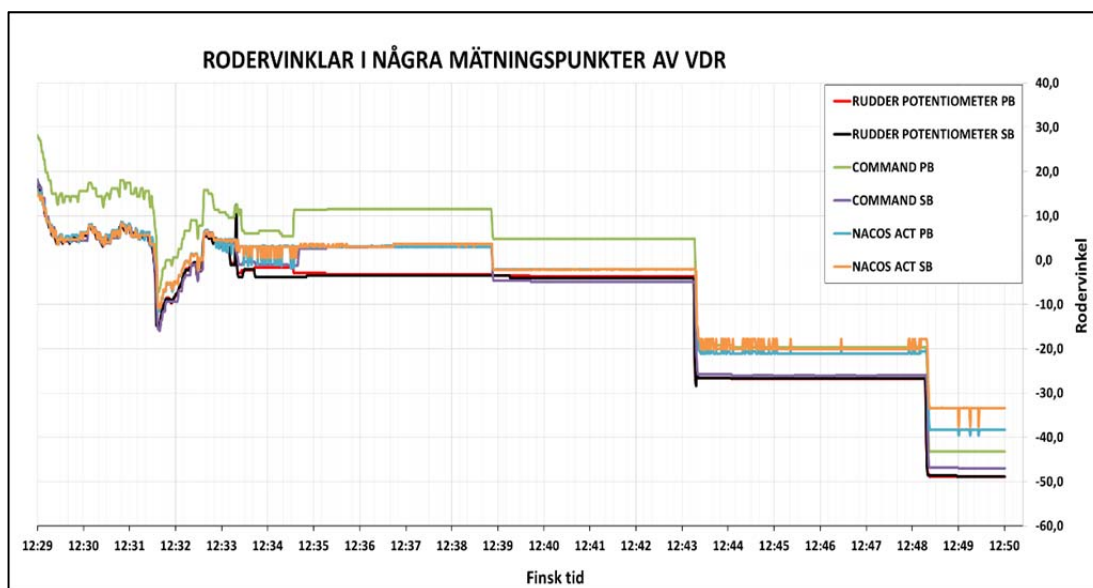
En del uppgifter, så som rodervinklarna i bild 22, är osäkra. Osäkerheten beror på elstörningen och eventuellt på fel i inställningarna på VDR-utrustningen.

*Bild 22. Värdena följer i stort varandra fram till störningens början cirka klockan 12:33:20. Ett undantag utgörs av mätpunkten COMMAND PB. Under störningen varierar skillnaderna mellan mätpunkterna.*

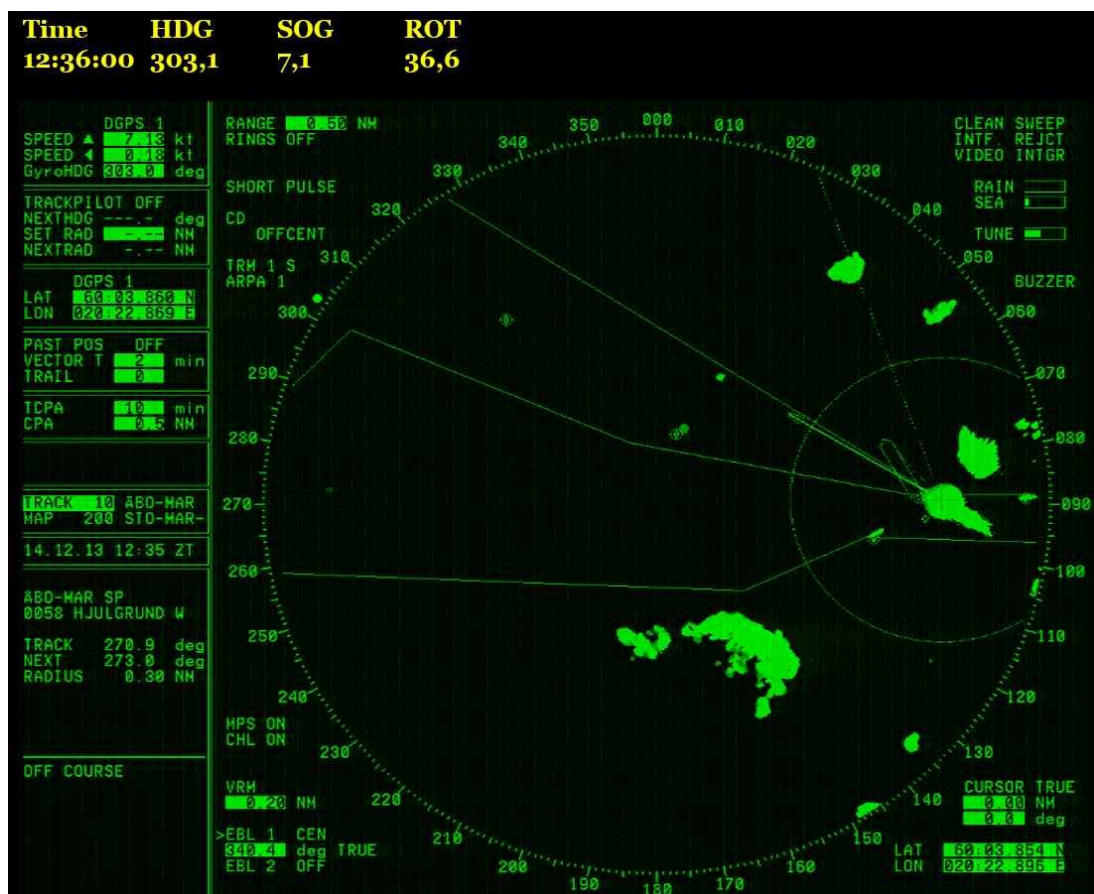
Bild 23. Radarbilden klockan 12:36:00 hämtad från VDR-data. AMORELLA:s gir har framskridit till det västra sydmärket. Predictorns-fartygssymbol, med fören mot nordväst, visar den estimerade kommande positionen. I den övre delen av bilden har man lagt till en del preciseringar: HDG är kursen, SOG är fart över grund (i knop) och ROT är girhastigheten (grader per minut).

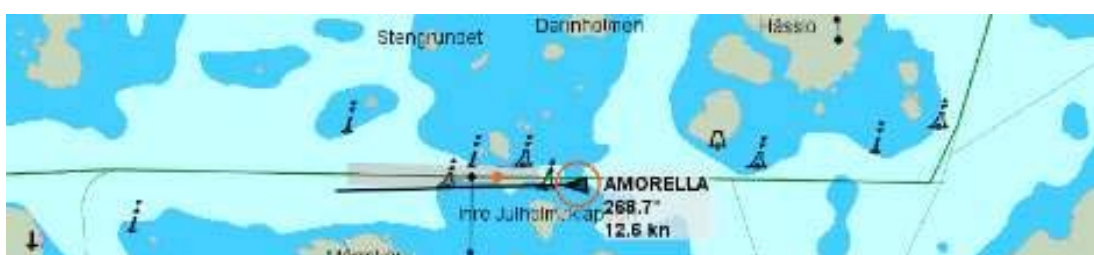
Bild 25a. Cirka 1,5 minuter efter den bedömda tiden för elstörningens början och propellerns stannande, klockan 12:34:22, svängde fartyget mot babord av bankeffekten i farleden. Strax innan detta kopplade linjelotsen nödstyrningssystemet och svängde roden till styrbod. Hastigheten var 12,6 knop.

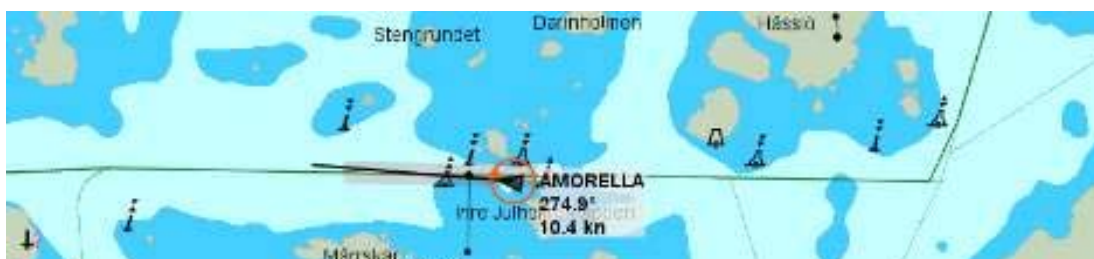
Bild 25b. Klockan 12:35:15 har man redan fått fartyget att gira till styrbord. Nödstyrningen hade kopplats en knapp minut tidigare. Hastigheten var 10,4 knop.

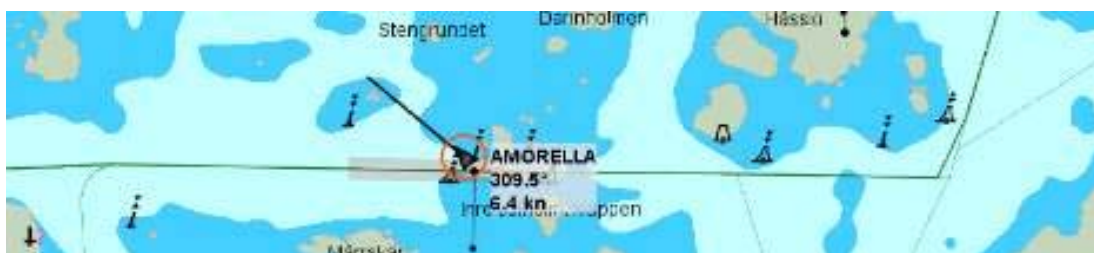
Bild 25c. Klockan 12:36:30 passerar fartyget det västra sydmärket. Hastigheten var nu endast 6,4 knop. Man har ankrat strax innan.

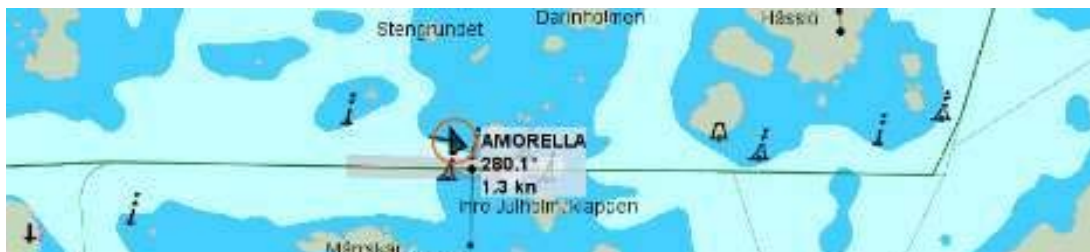
Bild 25d. Klockan 12:37:15 står fartyget på grund, rörelseriktningen är mot babord då svängningen fortsätter av tröghetskraften runt girpunkten i fören.

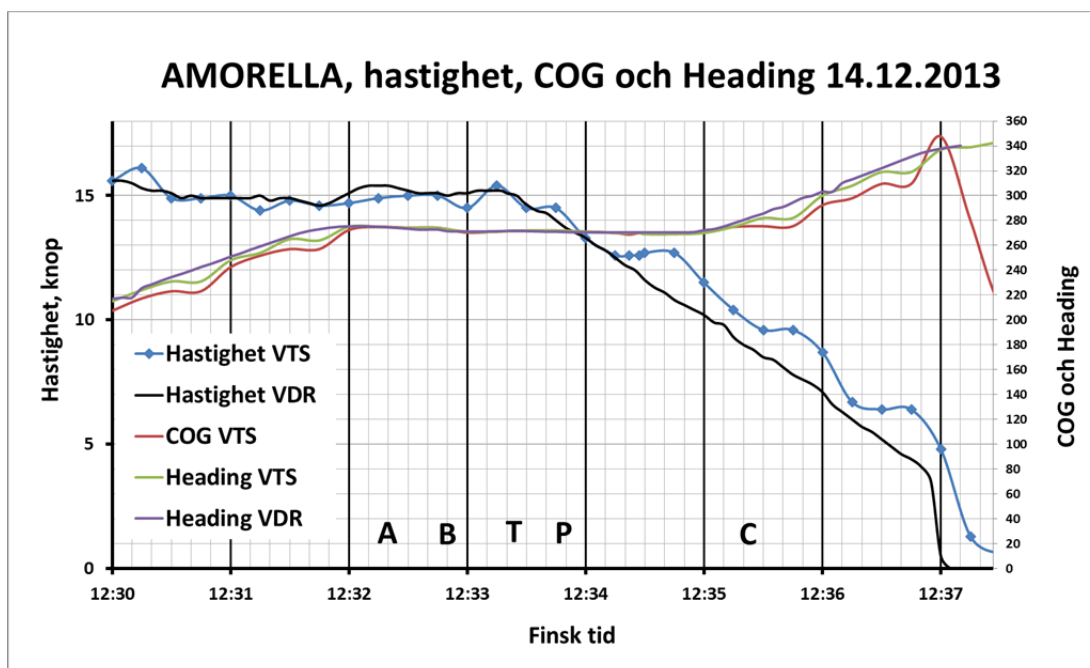
I bild 26a finns en del VDR- och VTS-registreringar. Utgående från bilden har fartygets propellrar stannat cirka 12:33:20 och fartygets för började glida upp på grundet cirka 12:36:50. Uppgifterna hämtade från VTS- och VDR-registreringarna rörande hastigheten skiljer sig från varandra, speciellt då fartygets hastighet börjar minska. Skillnaden beror på olika mätmetoder: VDR:n får sin uppgift från GPS:n medan VTS:ns hastighet kalkyleras utgående från radar- och AIS-data, något som leder till en fördröjning. Hastigheten börjar minska samtidigt i de båda systemen. VDR:ns data har ansetts vara mer pålitliga.

Bild 26a. AMORELLAs hastighet, COG (Course Over Ground, kurs över grund) och Heading (förens riktning) är hämtade från VTS- och VDR inspelningarna. A är tidpunkten för det första alarmet, B början på elstörningen, T påbörjandet av tillerstyrning, P utlösande av tryckackumulatorerna och C tidpunkten då strömmen kom tillbaka.
