## Containerfartyget MV Priamos (AG) grundstötning utanför Kotka 12.9.2018

M2018-03

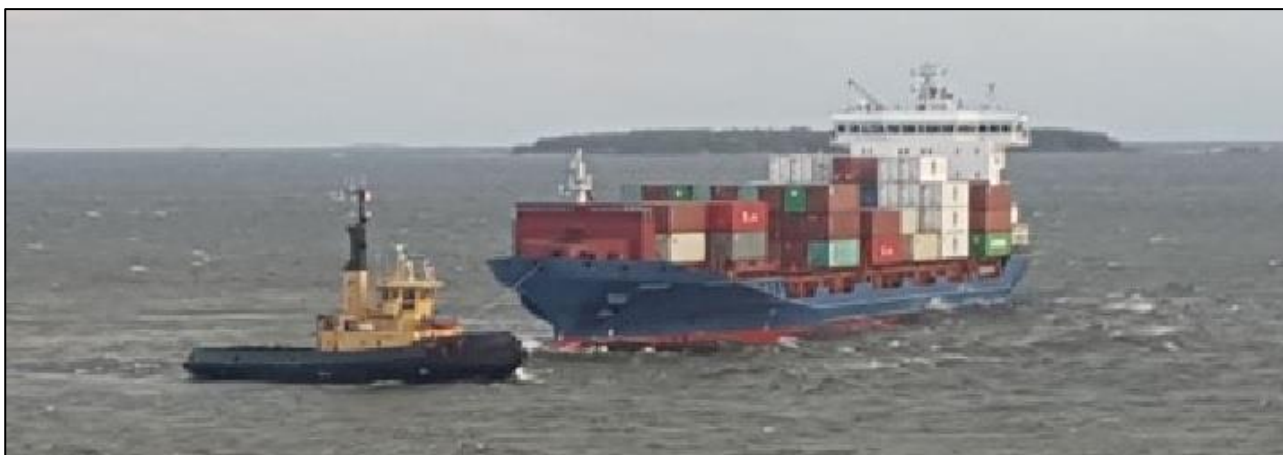
**Bild 2.** MV Priamos bogseras av Viikari 12.9 kl. 19.13. (Bild: MS Seagard, Bore Oy)

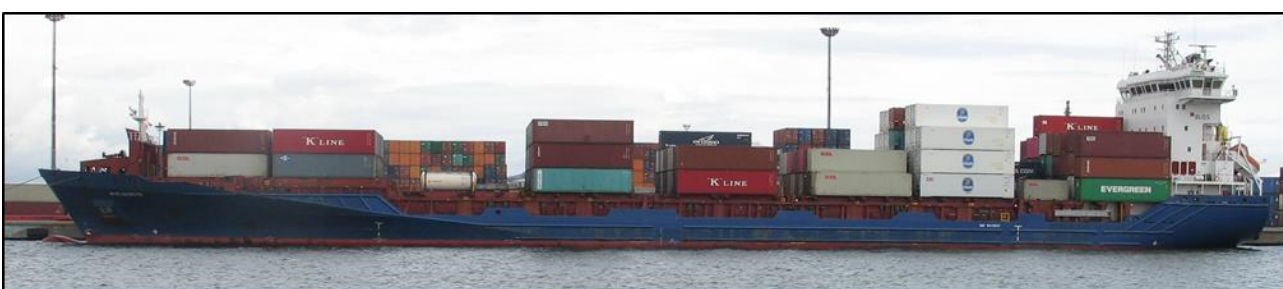
**Bild 3.** MV Priamos 15.9. Samma last som vid olyckan. Fartygets och lastens vindyta var ca 2 100 m<sup>2</sup>. (Bild: OTKES)

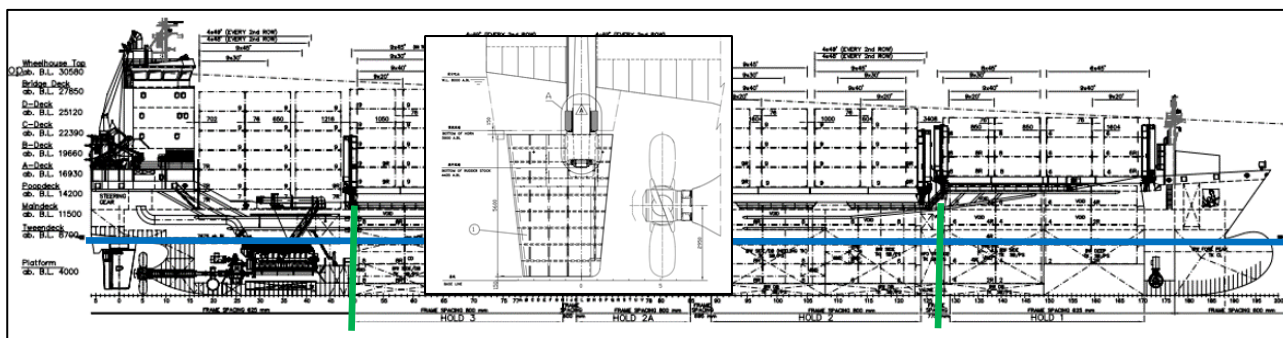
**Bild 5.** Containerfartyget MV Priamos. Rodret i den lilla bilden. (Bild: MV Priamos)

De gröna lodräta strecken på fartygets sidor mellan spant 50 och 128 i bild 5 visar det område mot vilket bogserbåtar får skjuta på. Det största tillåtna avståndet från fartygets mittskepp till skjutplatsen är ca 33 m. Vattenlinjen vid tidpunkten för olyckan visas med ett blått streck i bilden.

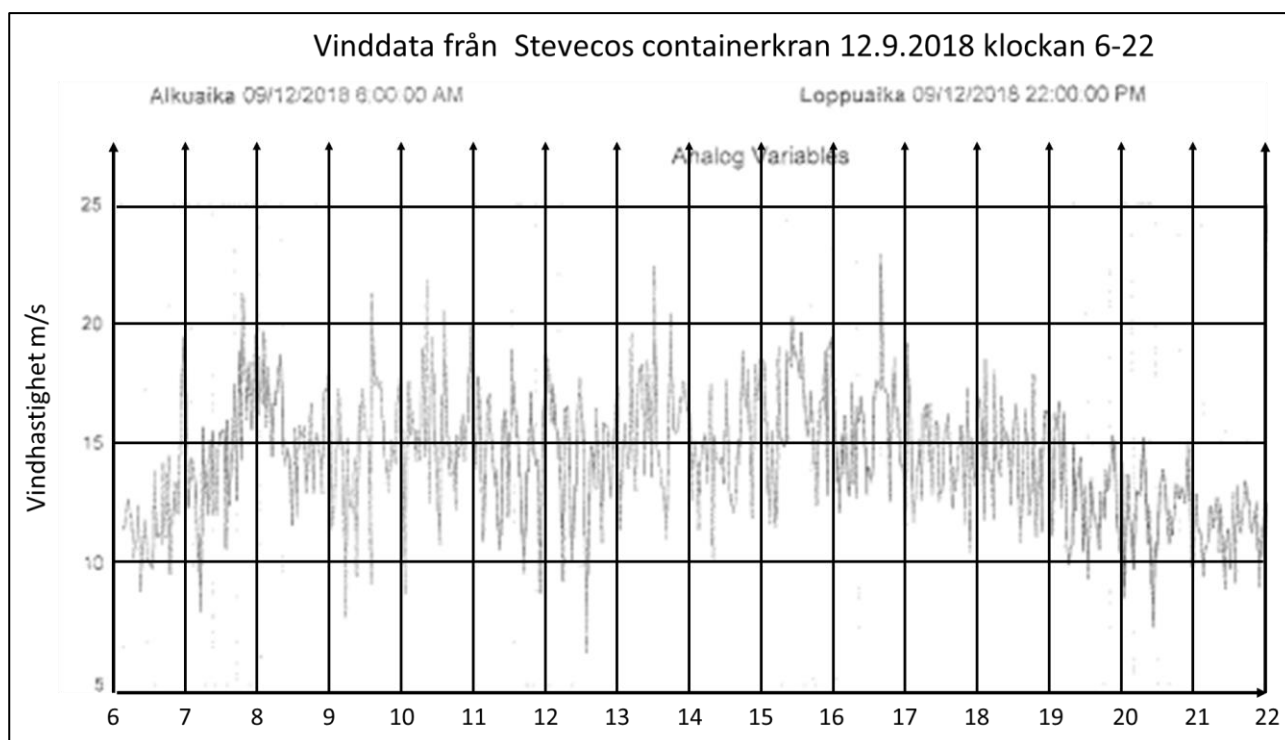
Hamnoperatören Steveco har en vindmätare i kranen på 56 meters höjd från kajen. Lastningen avbryts automatiskt om vindhastigheten överstiger 25 m/s. Stevecos vindhastighetsgraf visas i bild 11. Vindhastigheten vid fartygets avfärd motsvarar ovan nämnda data som visar att vindhastigheten har varierat avsevärt. Vattennivån var +35 cm kl. 18 och +31 cm kl. 19. Sikten var 20–25 km, inget regn.

**Bild 11.** Stevecos vinduppgifter 12.9 kl. 6–22. (Bild: OTKES utifrån Stevecos mall)

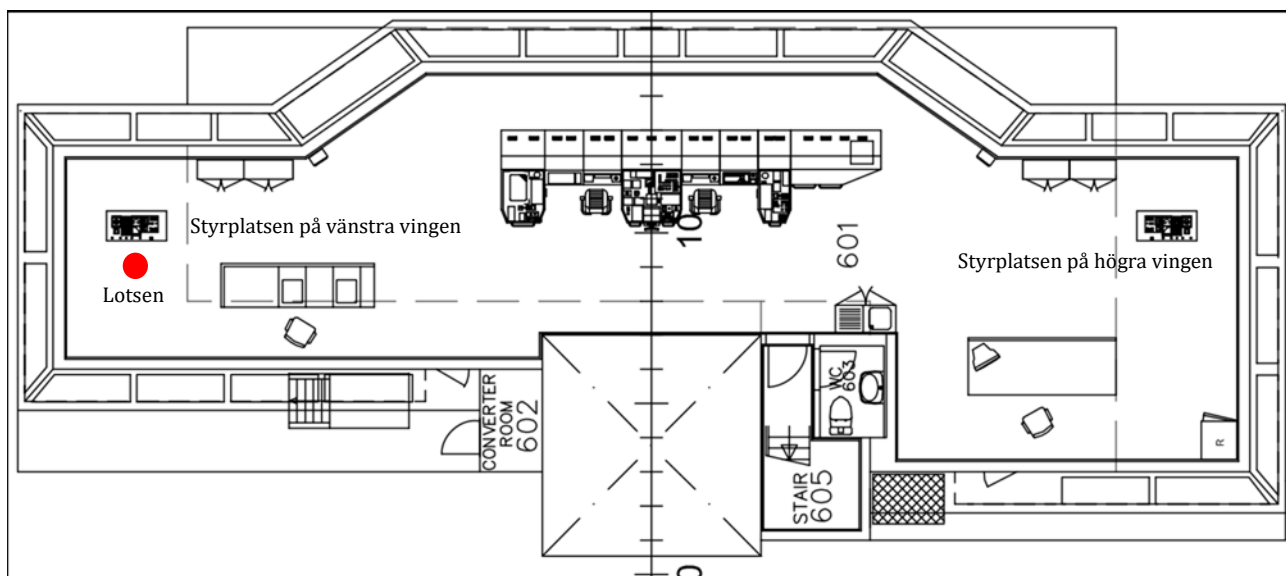
Från **MV Priamos kommandobrygga** är sikten god mot aktern. Skorstenen bakom kommandobryggan och styrplatsernas placering på kommandobryggan begränsar dock något sikten, i synnerhet högerut. Lotsen använde styrplatsen på vänstra vingen. Befälhavaren hade beordrat andre styrmannen till akterdäck för att observera bojarna, och hen förmedlade per radiotelefon uppskattat avstånd till den gröna isbojen till överstyrmannen på kommandobryggan. Lotsens synkontakt med bogserbåten begränsades av däckslasten, lotsens och bogserbåtens positioner och storleksskillnaden mellan fartygen (bild 21–23).

**Bild 12.** MV Priamos kommandobrygga. (Bild: Generalarrangemang för MV Priamos)

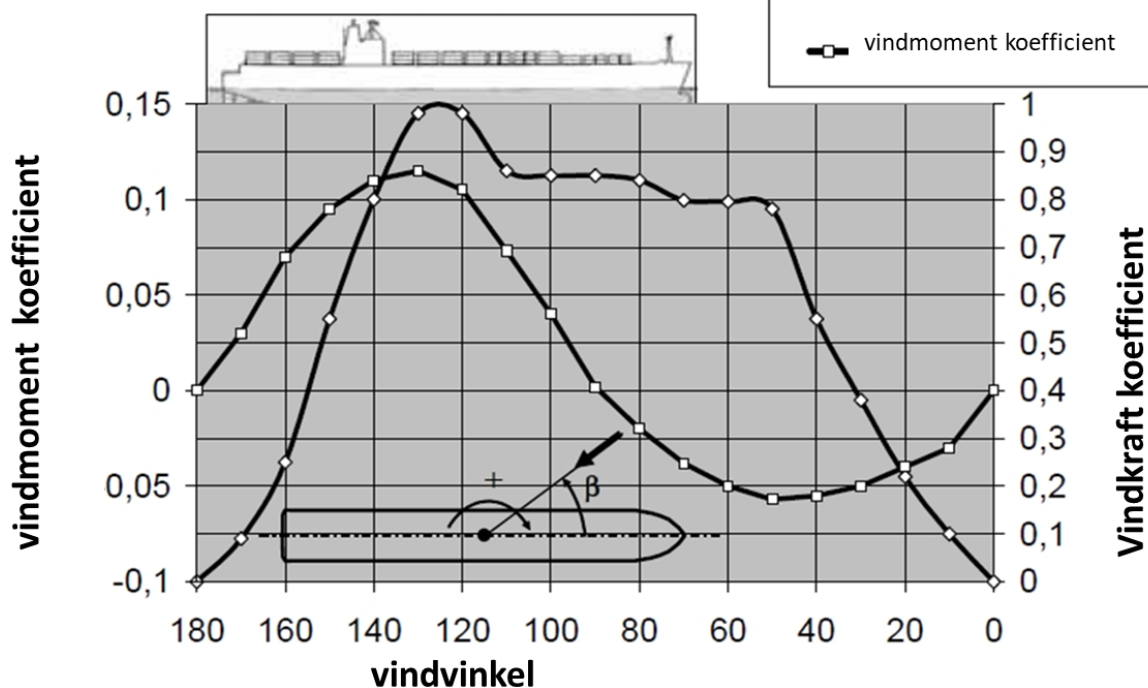
**Bild 17.** Principiell bild av vindens effekt på containerfartyget. (Bild: OTKES<sup>15</sup>)

Principen för vindens effekt framgår av bild 17. De grundläggande formerna på kurvorna som beskriver vindens effekt på fartygen är identiska. Fartygstypen och däckslastens placering orsakar fartygsspecifika skillnader. Sidovind påverkar kraftigast när infallsvinkeln är ca 50–140 grader. Det svängande momentet är minst när vinden blåser nästan direkt från sidan. Den kraftigaste svängande inverkan på containerfartyg inträffar när vinden blåser snett akterifrån (110–160 grader). I fallet på bilden har vinden mot fören (30–50 grader) dubbelt mindre effekt.

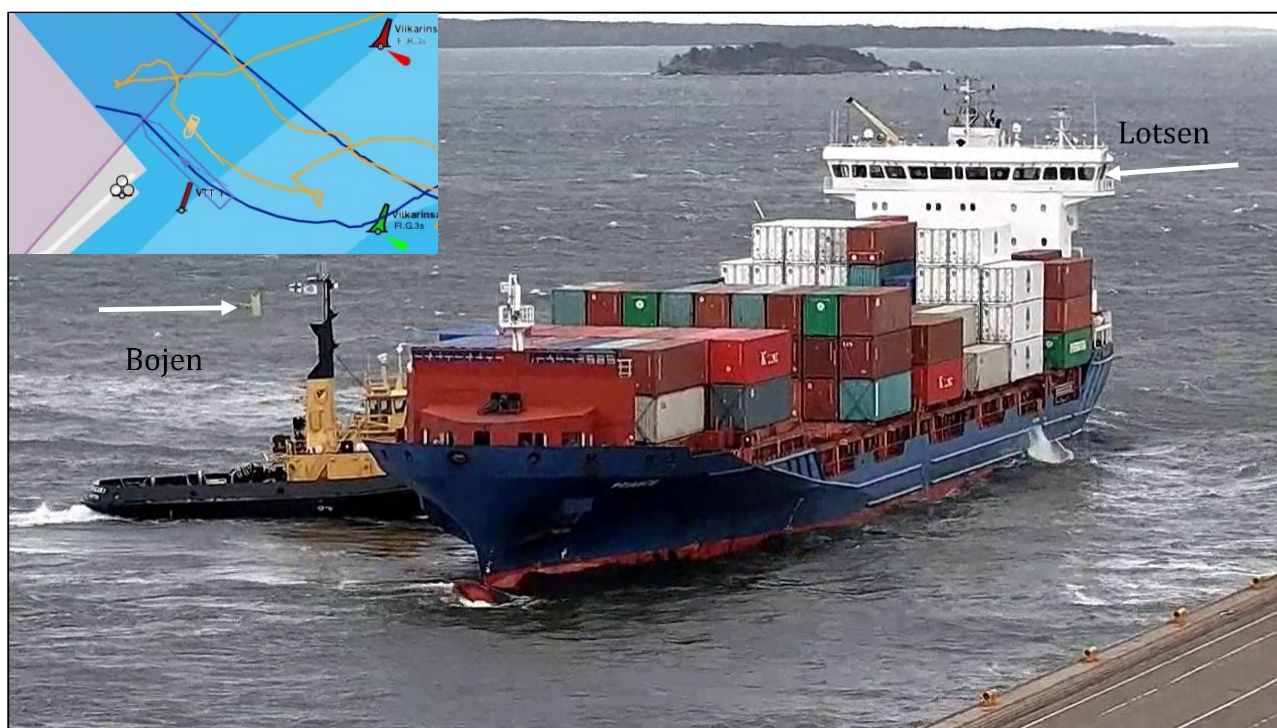
**Bild 21.** Bogserbåten Viikari skjutet på MV Priamos kl. 18.39.50. (Skärmdump från video: HaminaKotka satama). På den lilla bilden visas Viikaris position. (Skärmdump från video: Finnpilot AISLap)

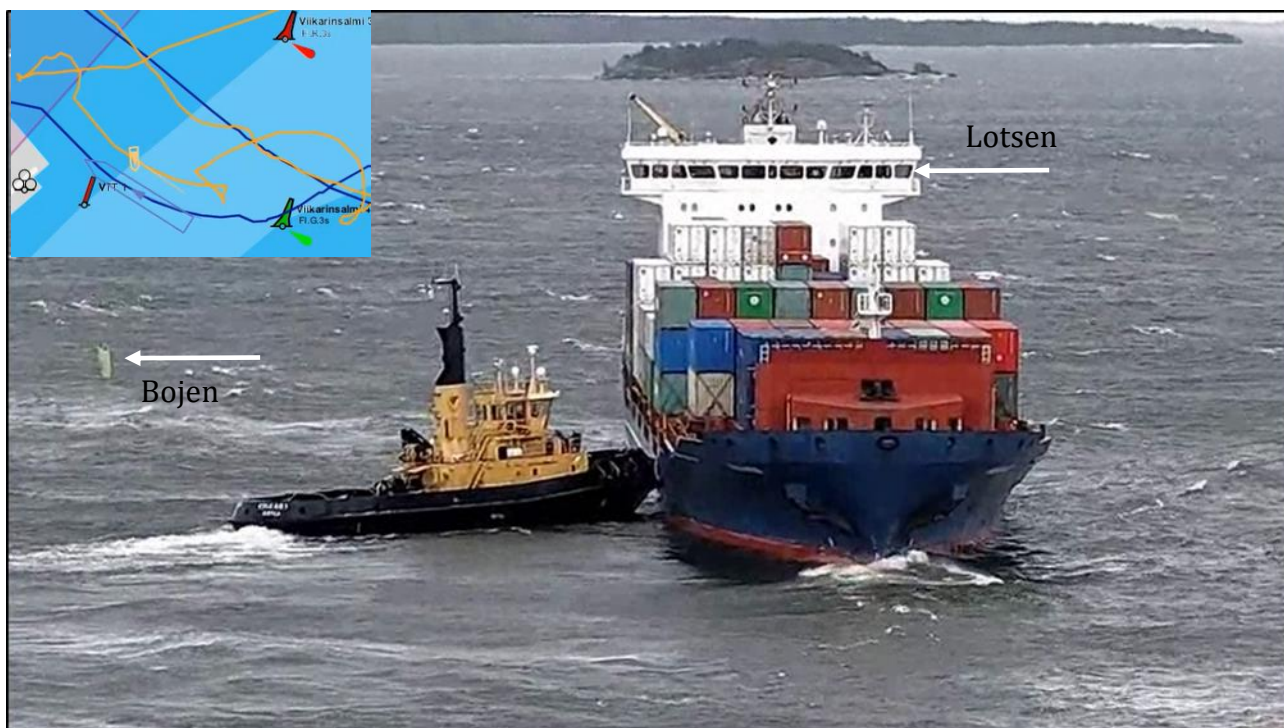
**Bild 22.** Bogserbåten Viikari skjuter på MV Priamos kl. 18.41. (Skärmdump från video: HaminaKotka satama). På den lilla bilden visas Viikaris position. Avståndet från fartygets akter till bojen är 100 m. (Skärmdump från video: Finnpilot AISLap)

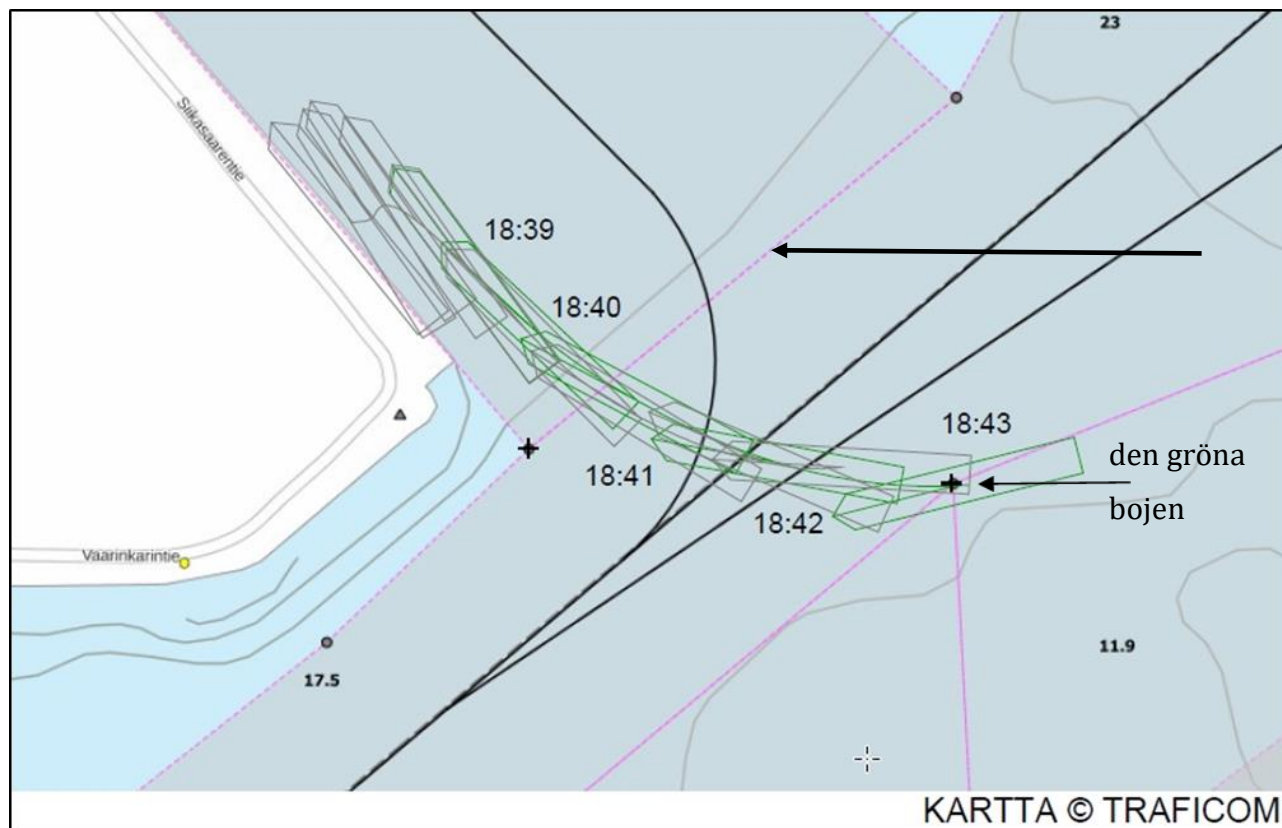
I bild 26 visas fartygets faktiska rutt som ledde till sammanstötningen (med grått) och den simulerade rutten (med grönt) som är nästan identiska. Detta tyder på att de parametrar som

användes i simuleringen är tillräckligt exakta, och resultaten av simuleringen kan anses vara riktgivande med tanke på utredningen.

**Bild 26.** Fartygets simulerade (grön) och faktiska (grå) rutt. Med pilen visas yttre gränsen av området som administreras av hamnen. (Bild: Simulco Oy)

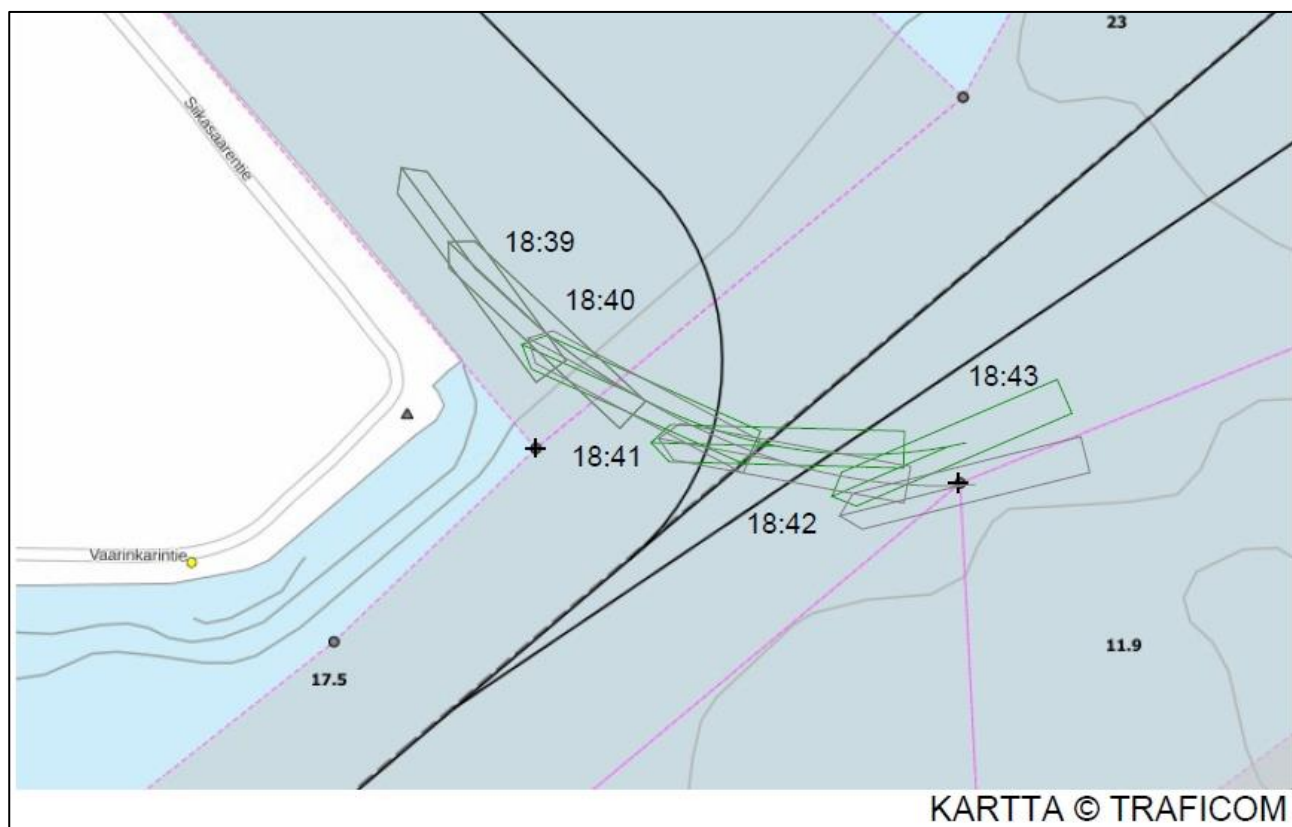
**Bild 28.** Den simulerade jämförelsebanan är märkt med grönt när styrpropellern i fören driver hela tiden. (Bild: Simulco Oy)

**Endast inverkan av styrpropellern i fören simulerades**, eftersom styrpropellern i aktern inte hade någon effekt på fartygets gir. Inverkan av kontinuerlig användning av styrpropellern i fören på fartygets gir visas i bild 28. Fartygets akter skulle ha passerat bojen. Om fartyget hade backats längre ut skulle bojen sannolikt ha hamnat under fören.
