## Vajerfärjan Palvas grundstötning i Velkua 28.12.2018

M2018-05

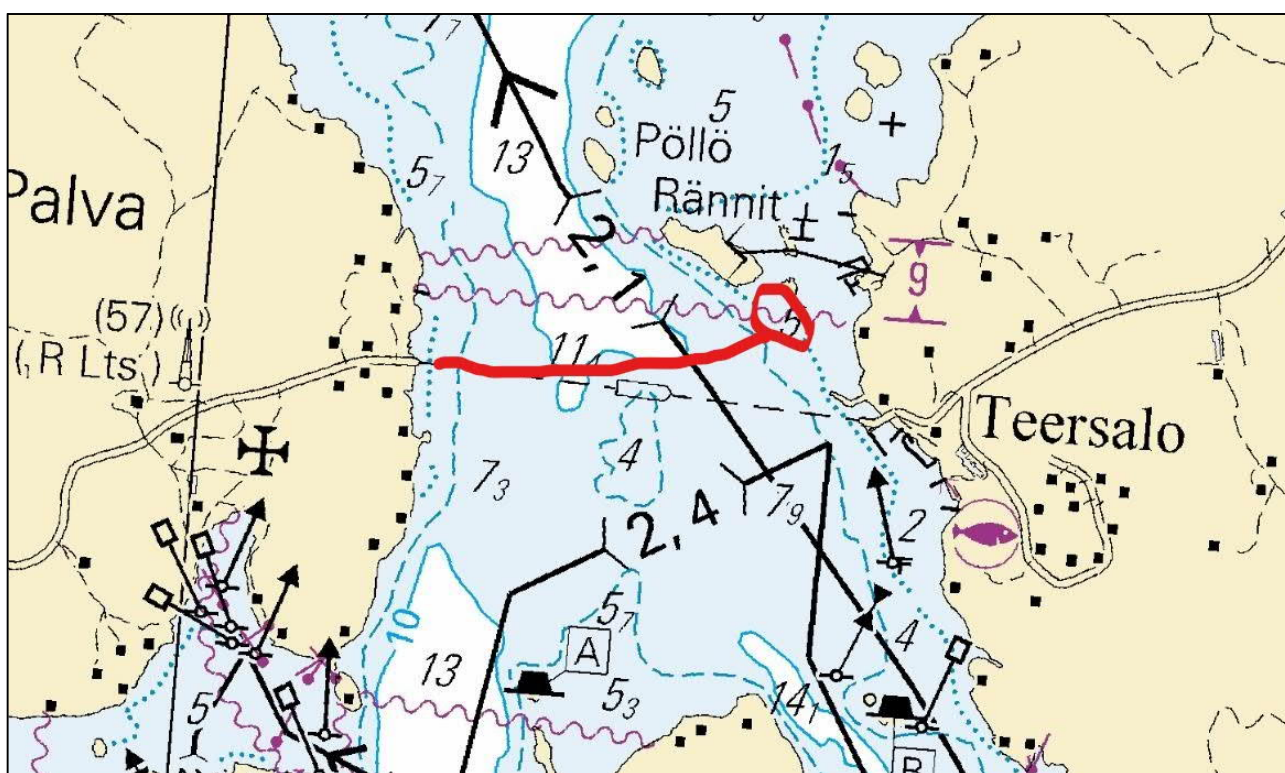
Vajerfärjan Palva åkte på kvällen den 28 december från Palva i riktning mot Teersalo, då vajerfärföraren, ungefär i mitten av vajerfärjerutten, upptäckte att fartyget avvikit till vänster sida om körlinjen. Föraren kunde trots flera försök inte korrigera vajerfärjans kurs tillbaka till leden. På grund av den täta dimman var sikten väldigt dåligt, enligt uppskattning under 50 meter. Föraren sänkte farten och försökte utreda sin position, men eftersom man inte såg något i dimman och inte heller strålkastarna var till hjälp, reglerade han maskinvarvtalen så gott som till tomgång. Kort efter att ha upptäckt någonting framför sig, fick vajerfärjan grundkänning ungefär kl. 21.22 och den stannade helt och hållet. Färjan gick på grund 60°28.19N, 021°41.41E på stranden vid en liten holme öster om ön Rännit (se bilderna 1 och 2).

**Bild 1.** Vajerfärjans uppskattade rutt och grundstötningsplats öster om ön Rännit. (Bild: Olycksutredningscentralen, grundkarta: Registret över baskartor ©Lantmäteriverket 12/2018)

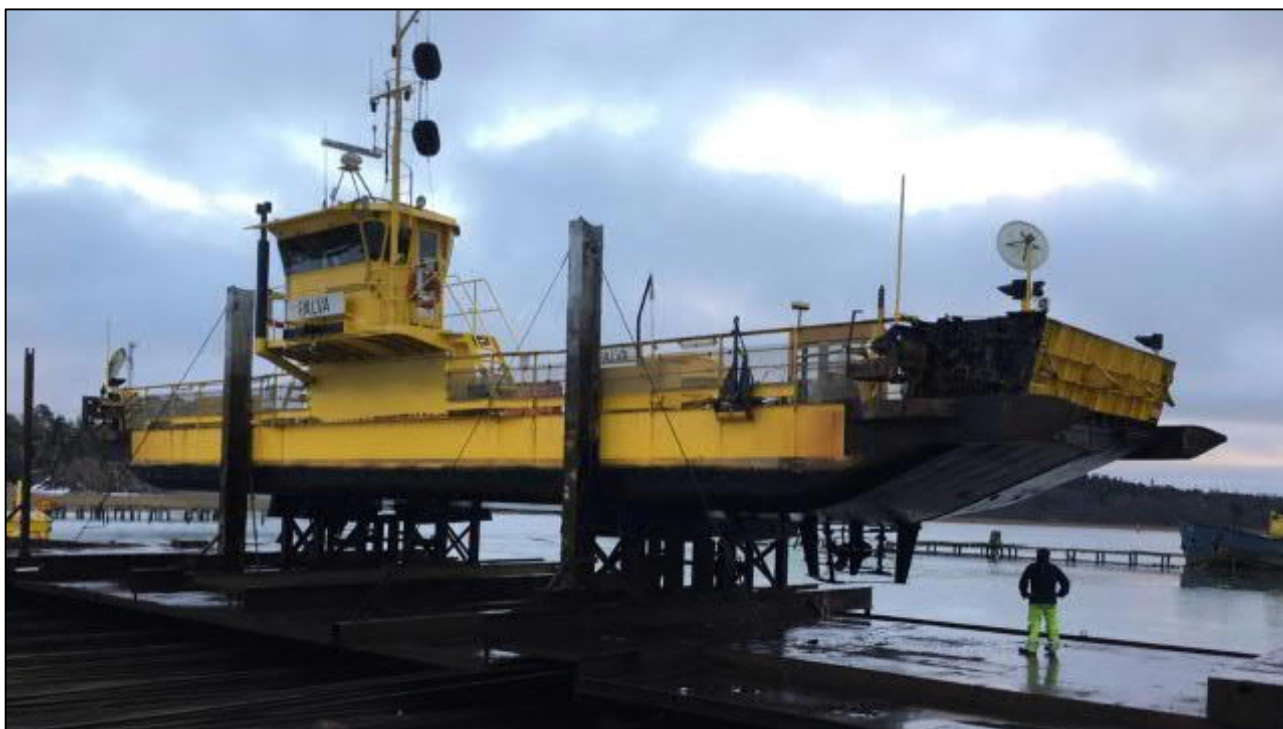
**Bild 7.** Vajerfärjan Palva på reparationsvarvet. (Bild: Transport- och kommunikationsverket)

Efter att färjan frigjorts från grunden konstaterades det att enbart den ena av vajerfärjans propellerapparater kunde användas. Därför ledsagade en bogserare vajerfärjan till reparationsvarvet i Pansio. På varvet lyftes vajerfärjan upp (se bild 7) och en reparationsskiva svetsades fast vid de skadade punkten på skrovet (se bild 8). Vid varvet granskades också andra eventuella skador, men sådana påträffades inte.

En inspektör från kommunikationsverket granskade 4.1.2019 de reparationer som gjorts på vajerfärjan på varvet. Därefter godkände inspektören fartyget på nytt för trafik.

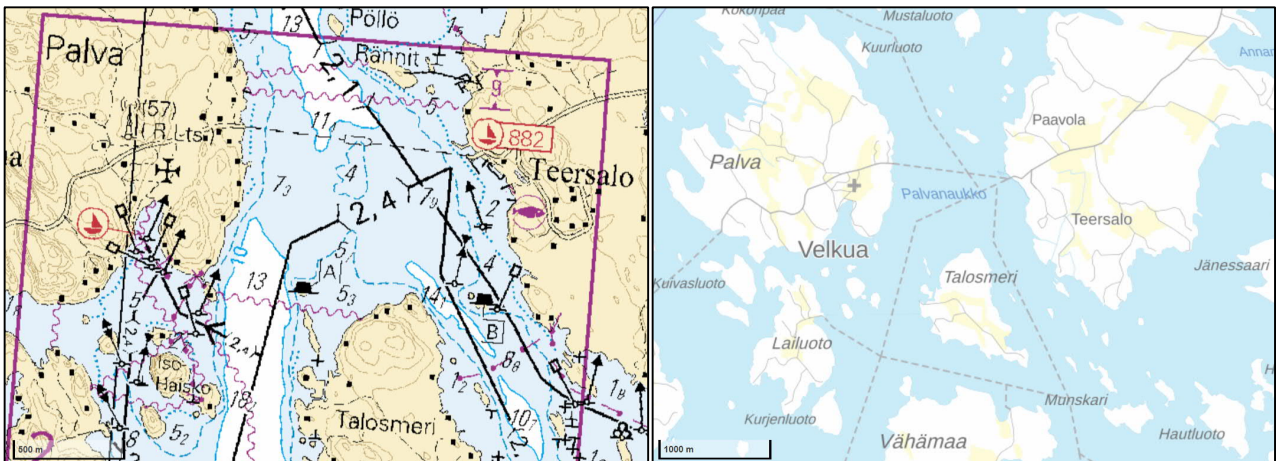
**Bild 9.** Vajerfärjeleden Palva–Teersalo på kartan. (Bilder: Registret över baskartor ©Lantmäteriverket 6/2019)

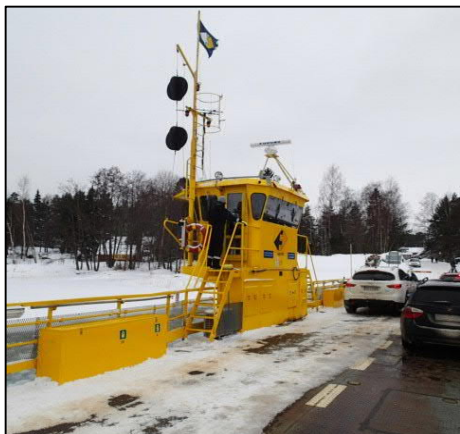
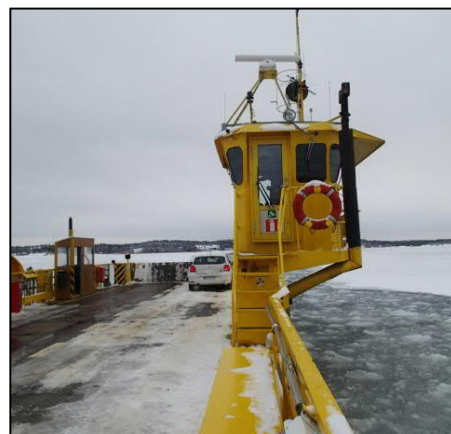
Såsom det syns på bild 12, finns styrhytten på vajerfärjan Palva på den ena sidan av fartyget (på den södra sidan sett från färdriktningen). De stora fönstren i styrhytten, vilka är försedda med vindrutetorkare, öppnar sig mot ledens sidor. I dessa fönster finns det inte stödpelare som stör synligheten. I riktning med leden har styrhytten avsevärt mindre fönster försedda med vindrutetorkare och fönster utan vindrutetorkare. I praktiken styrs vajerfärjan genom att titta ut genom dessa sidofönster i styrhytten, vilka öppnar sig i färdriktningen. Detta innebär att sikten begränsas av fönstrens stödpelare och dörrstrukturerna. Vajerfärjans manövringsanordningar finns på andra sidan av styrhytten på kördäcksidan. Till följd av detta måste föraren vara i sidoställning i förhållande till färdriktningen vid körning av färjan.

**Bild 12.** Vajerfärjans styrhytt. (Bilder: Olycksutredningscentralen)

Vajerfärjan Palva styrs från en relativt liten styrhytt på ena sidan av färjan (se till exempel bild 12 i kapitel 2.1.2). Alla manöveranordningar på vajerfärjan finns i styrhytten på bildäcksidan och därför sitter eller står föraren i styrhytten med sidan mot färdriktningen och med ansiktet mot bildäcket. Det finns dock sammanlagt fyra styranordningar; två styrhjul och två regulatorer för propelleranordningarnas effekt. Styrningen av vajerfärjan Palva kräver så gott som kontinuerlig korrigering av riktningen (se kap. 2.1.2). Därför är vajerfärjeförarens bägge händer så gott som hela tiden bundna till manöverapparaterna. Vajerfärjeförarens arbetsposition är inte ergonomisk då föraren måste vrida sitt huvud till sidan för att se motstranden, som han eller hon använder som fixeringspunkt för att styra vajerfärjan så att den hålls på färjelen. Därtill finns det begränsad sikt från styrhytten framåt och föraren måste sträcka sig för att säkerställa att han eller hon ser övriga trafikanter.

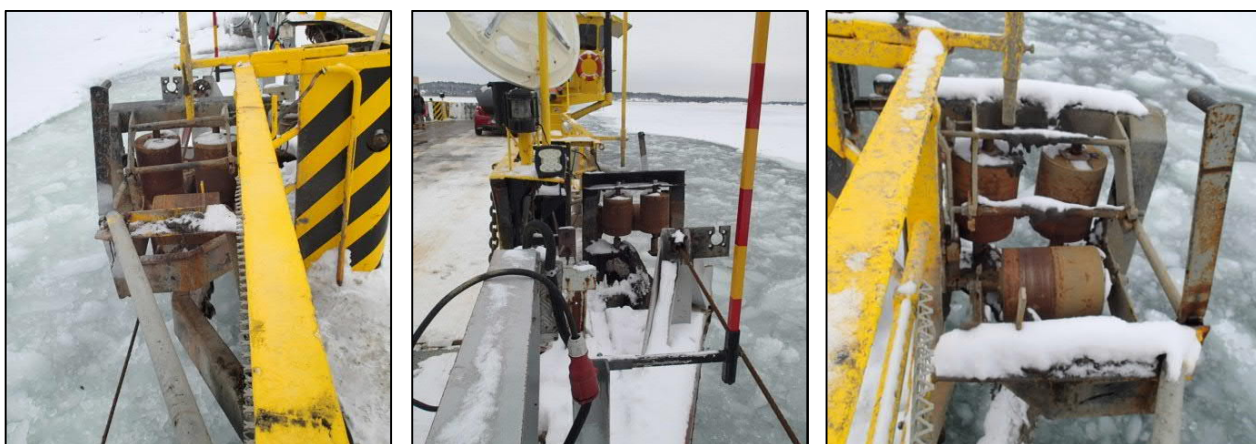
Vajerfärjans styrvajer är fäst i en vajerrulle som finns på bägge färjstränder. Vajern dras eller rullas inte då vajerfärjan rör sig, utan vajern rör sig fritt via de styrrullar i metall vilka finns på vajerfärjans ena sida (se bild 13), varefter den sjunker till havsbotten efter vajerfärjan. Beroende på vajerfärjeläget hålls vajern med olika spänningar – på platser med mer annan trafik, vill man så fort som möjligt få vajern att sjunka bakom vajerfärjan, så att den inte orsakar fara för övriga båttrafikanter.

**Bild 13.** De rullar via vilka styrvajern går finns på vajerfärjans sida. Under fotograferingstidpunkten var inte vajern kopplad till vajerfärjan på grund av isförhållandena. Vid tidpunkten för olyckan fanns det inte is. (Bilder: Olycksutredningscentralen)

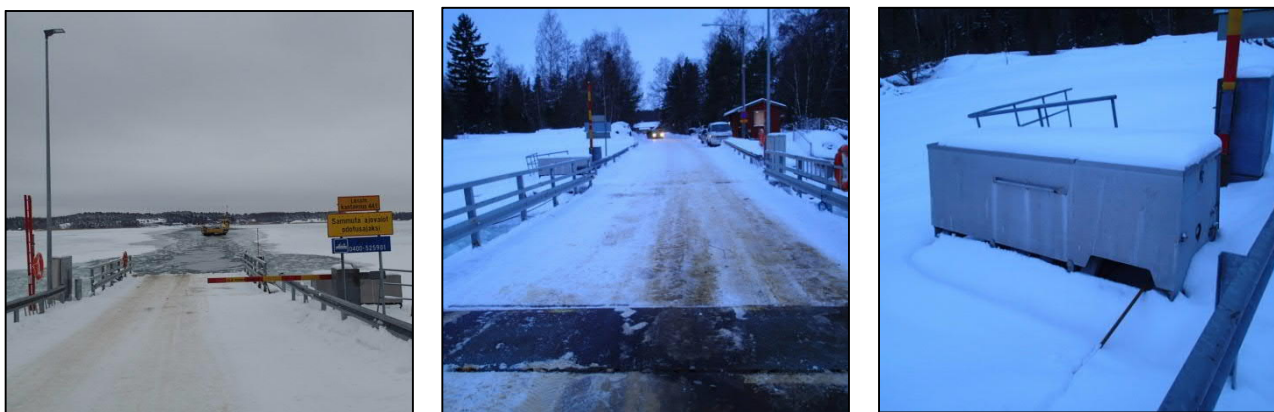
**Bild 17.** Färjekajen i Teersalo, sett från havet och bort mot havet. Vajervinschfacket bredvid kajen till höger. (Bilder: Olycksutredningscentralen)

I anslutning till kajerna finns det kraftiga strålkastare (syns ovan till vänster på bild 17), som belyser kajområdet. Ljusen är påslagna vid mörker och dåligt sikt – de kallas också för dimljus. De kan slås på direkt från styrhytten på vajerfärjan.
