L2020-E3 Laskuvarjohyppäjiä kuljettaneen lentokoneen epäonnistunut lento-önlähtö Immolassa 8.8.2020

Raportti alustavasta tutkinnasta L2020-E3

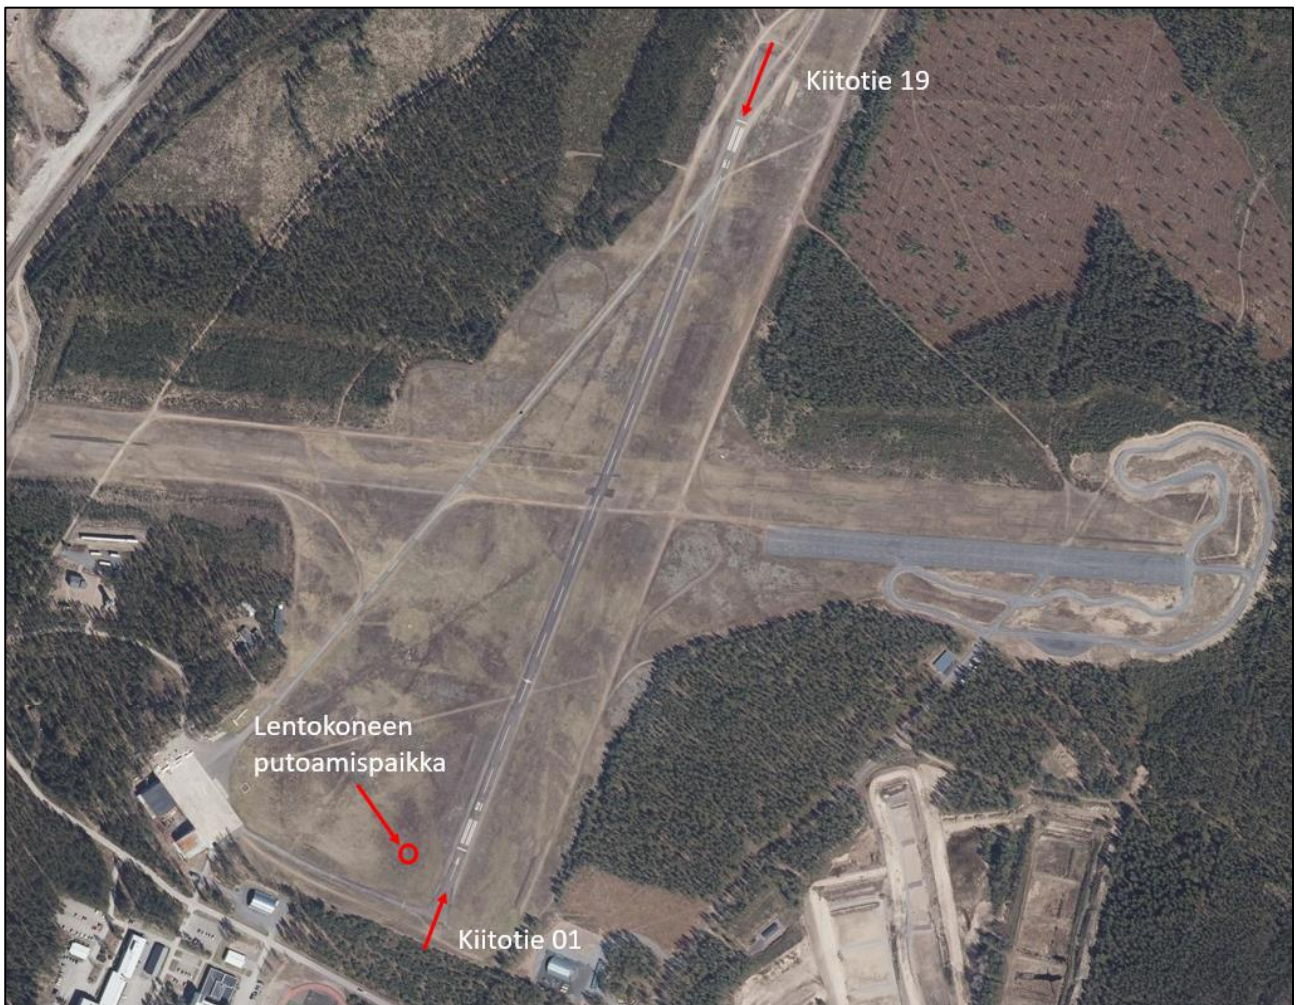
Kuva 3. Immolan lentokenttä ja sen kiitoteiden numerot. Lentokoneen putoamispaikka on merkitty kuvaan punaisella ympyrällä. (Kuva: Ortoilmakuva ©Maanmittauslaitos 8/2020, muokkaukset: OTKES)

Immolan lentopaikalla kiitotien 19 päässä on vain vähän vapaata sektoria ennen korkeita puita. Sääolosuhteiden salliessa lentoonlähdöt olisi hyvä tehdä suuntaan 01, koska siellä etusektorissa on paljon raivattua aluetta, jonne mahdollisen pakkolaskun voi tehdä.

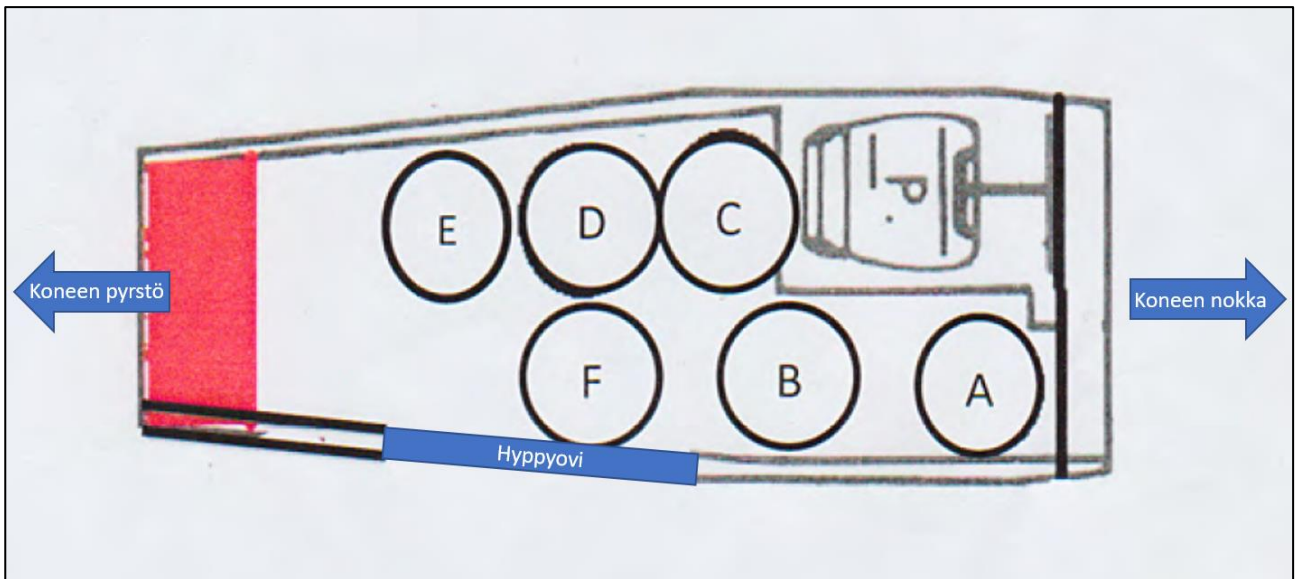
Ohjeen mukaan lento-ohjeissa hyppääjien painopiste tulee saada mahdollisimman eteen. Jokaisen hyppääjän tulee siis asettua mahdollisimman lähelle koneen etuosaa. Mikäli kaikki hyppääjät hyppäävät samassa korkeudessa, painavimmat hyppääjät menevät eteen ja kevyimmät koneen takaosaan. Hyppääjät asettuvat lentokoneeseen selkä menosuuntaan päin ja lento-ohjeissa hyppääjät nojaavat lentosuuntaan. Paikoilla E ja F olevat hyppääjät voivat olla myös kasvot menosuuntaan päin. Hyppääjien paikat lentokoneessa on esitetty Kuvassa 7.

Kuva 7. Laskuvarjohyppääjien paikat lentokoneessa. Kirjain p. tarkoittaa lentäjän istuinta. Kirjaimet A-E ovat hyppääjien paikkoja lennolla. (Kuva: SkyDive Karjalan hyppyohje, Muokkaukset: OTKES)
