## L2020-E3 Laskuvarjohyppääjiä kuljettaneen lentokoneen epäonnistunut lentoonlähtö Immolassa 8.8.2020

Raportti alustavasta tutkinnasta L2020-E3

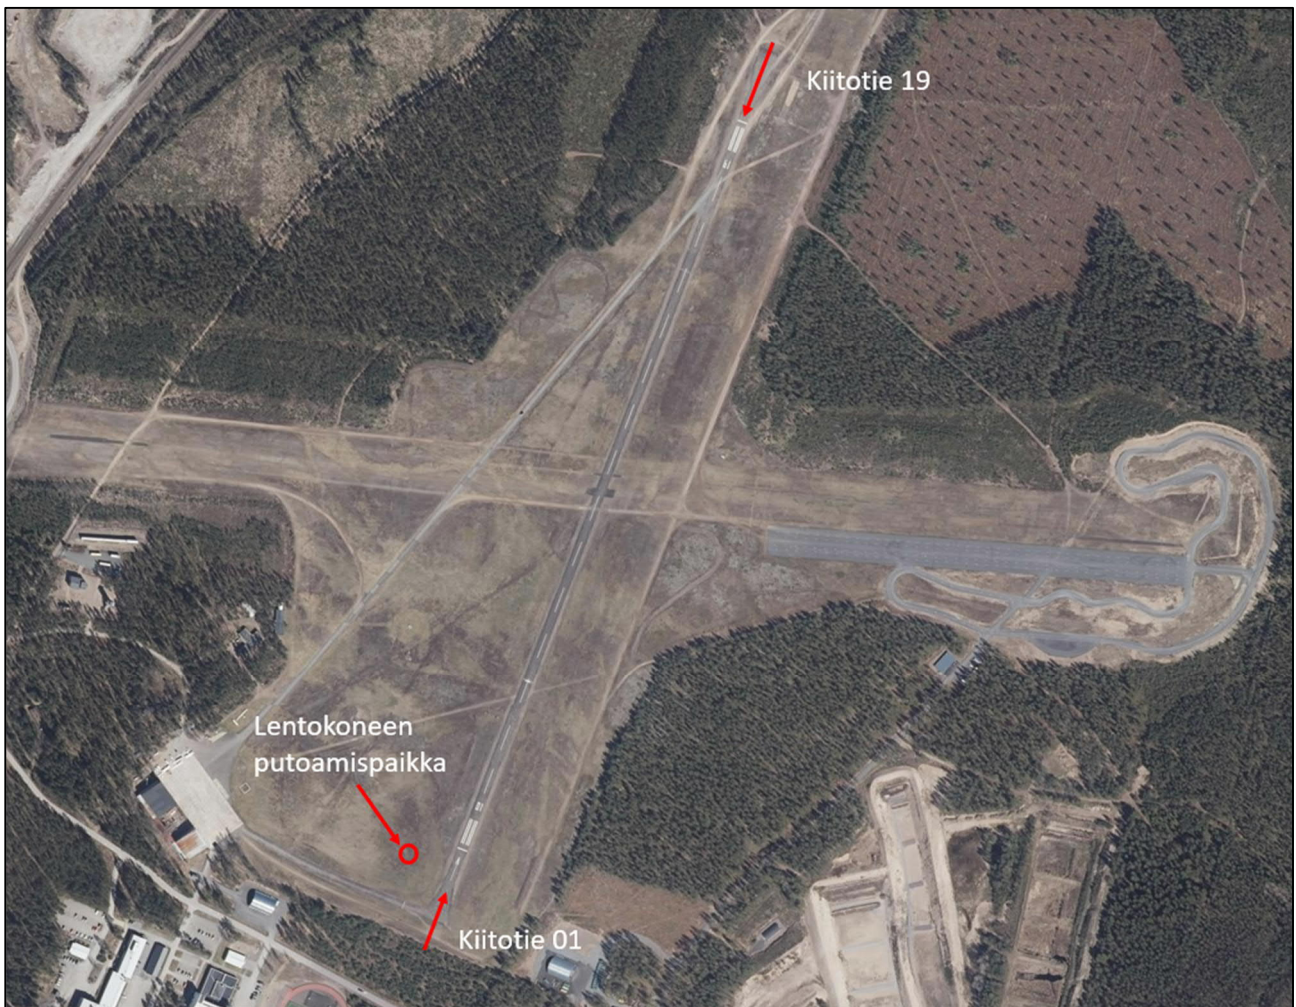
Immolan lentokenttä sijaitsee Imatralla. Immolan lentokentällä on kolme kiitotietä, joista pääkiitotie 01/19 on kestopäällystetty ja moottorilentäjien käytössä. Pääkiitotie on 1090 m pitkä. Tämän lisäksi pääkiitotien vieressä, sen itäpuolella, on purjelenolle oma 1600 m pitkä nurmipintainen kiitotie. Kentällä on myös sorapintainen poikittainen kiitotie 09/27, joka on 800 metriä pitkä. Kiitotien 01 pohjoispuolella on useita satoja metrejä pitkä raivattu alue. Ilmakuva Immolan lentokentästä on esitetty Kuvassa 3.

Kuva 3. Immolan lentokenttä ja sen kiitoteiden numerot. Lentokoneen putoamispaikka on merkitty kuvaan punaisella ympyrällä. (Kuva: Ortoilmakuva ©Maanmittauslaitos 8/2020, muokkaukset: OTKES)

Immolan lentopaikalla kiitotien 19 päässä on vain vähän vapaata sektoria ennen korkeita puita. Sääolosuhteiden salliessa lentoonlähdöt olisi hyvä tehdä suuntaan 01, koska siellä etusektorissa on paljon raivattua aluetta, jonne mahdollisen pakkolaskun voi tehdä.

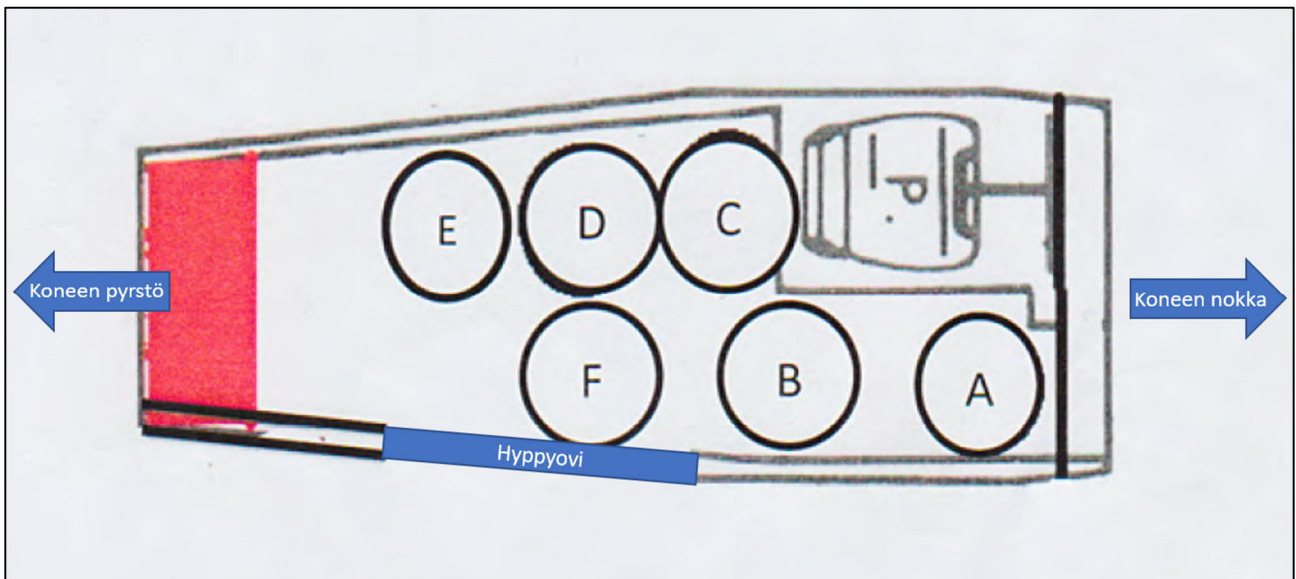
Ohjeen mukaan lentoonlähdössä hyppääjien painopiste tulee saada mahdollisimman eteen. Jokaisen hyppääjän tulee siis asettua mahdollisimman lähelle koneen etuosaa. Mikäli kaikki hyppääjät hyppäävät samassa korkeudessa, painavimmat hyppääjät menevät eteen ja kevyimmät koneen takaosaan. Hyppääjät asettuvat lentokoneeseen selkä menosuuntaan päin ja lentoonlähdössä hyppääjät nojaavat lentosuuntaan. Paikoilla E ja F olevat hyppääjät voivat olla myös kasvot menosuuntaan päin. Hyppääjien paikat lentokoneessa on esitetty Kuvassa 7.

Kuva 7. Laskuvarjohyppääjien paikat lentokoneessa. Kirjain p. tarkoittaa lentäjän istuinta. Kirjaimet A-E ovat hyppääjien paikkoja lennolla. (Kuva: SkyDive Karjalan hyppyohje, Muokkaukset: OTKES)
