Teematutkinta vaihtotöissä tapahtuneista onnettomuuksista ja vaaratilanteista – Veturin törmääminen raiteensulkuun Kemijärvellä 8.10.2019

Tämä on teematutkintaan R2019-S1 kuuluvan yksittäistapauksen raportti.

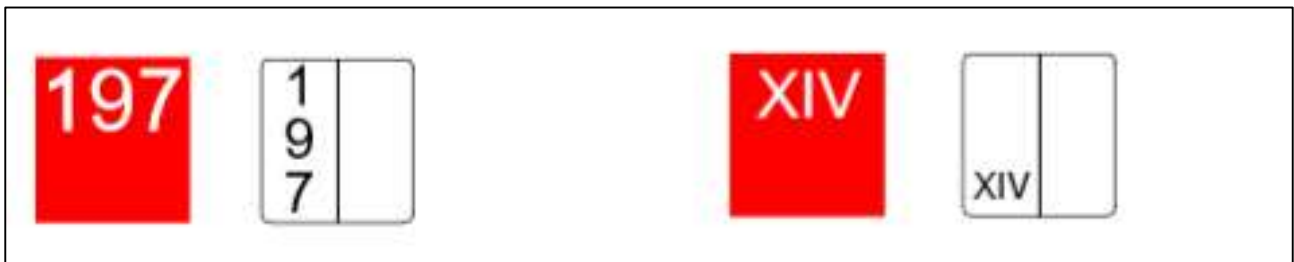
Kuva 8. Merkin punainen taustaväri ja vaakasuuuntainen numero osoittavat, että raiteensulku tai pysäytyslaite on liikennöinnin estävässä asennossa. Merkin valkoinen väri ja pystysuuuntainen numero osoittavat, että raiteensulku tai pysäytyslaite ei ole liikennöinnin estävässä asennossa. (Kuva: Väylävirasto *Junaliikenteen ja vaihtotyön turvallisuussäätöt*)
