L2020-E3 Misslyckad start med flygplan som transporterade fallskärmshoppare i Immola 8.8.2020

Rapport om preliminär utredning L2020-E3

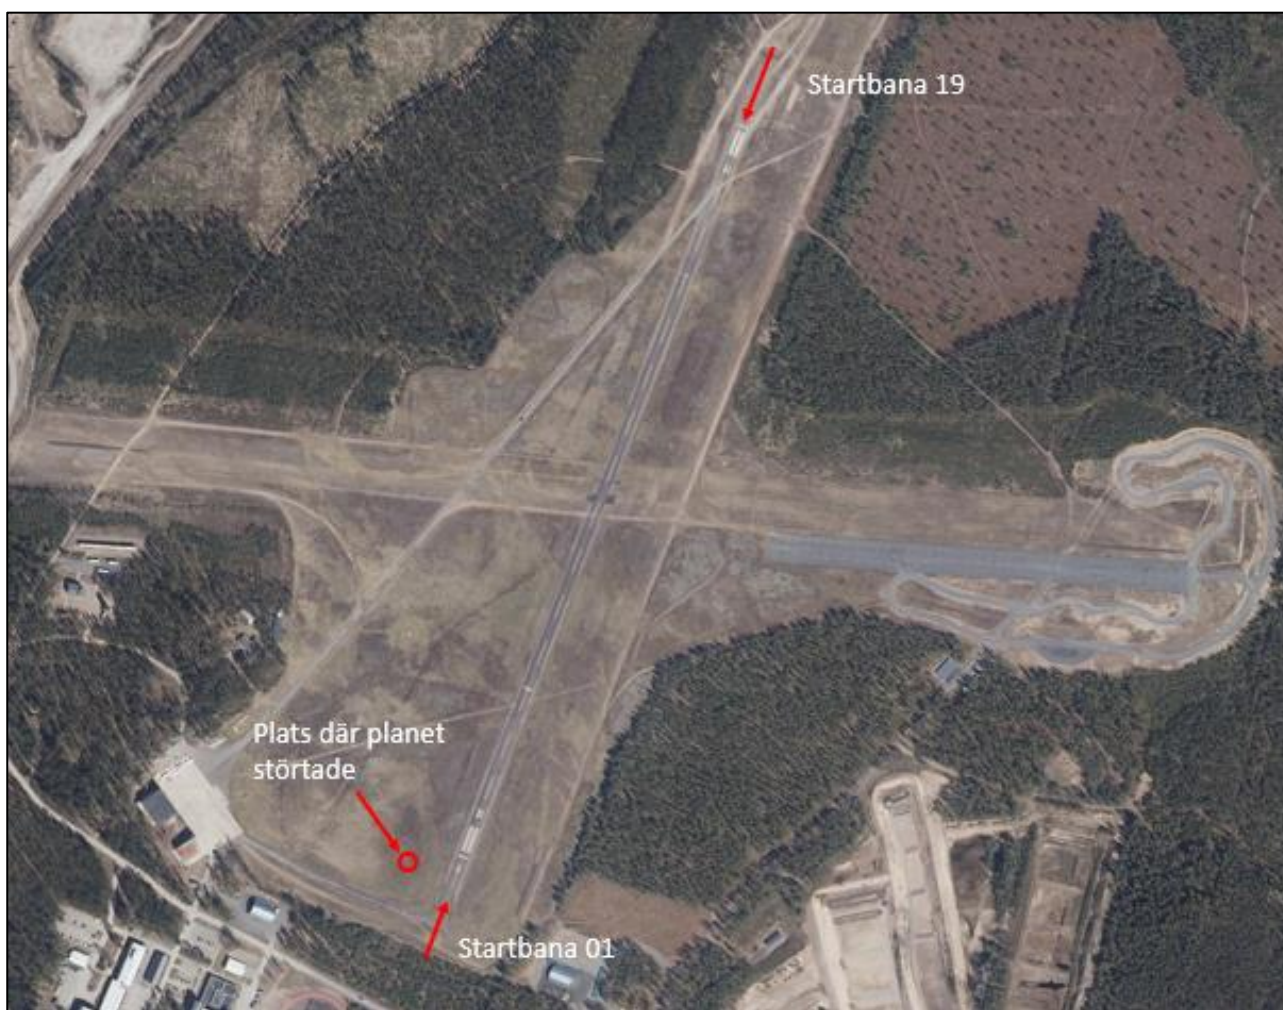
Bild 3. Immola flygfält och startbanornas nummer. Platsen där flygplanet störtade har markerats med en röd cirkel på bilden. (Bild: Ortoilmakuva ©Lantmäteriverket 8/2020, redigeringar: OTKES)

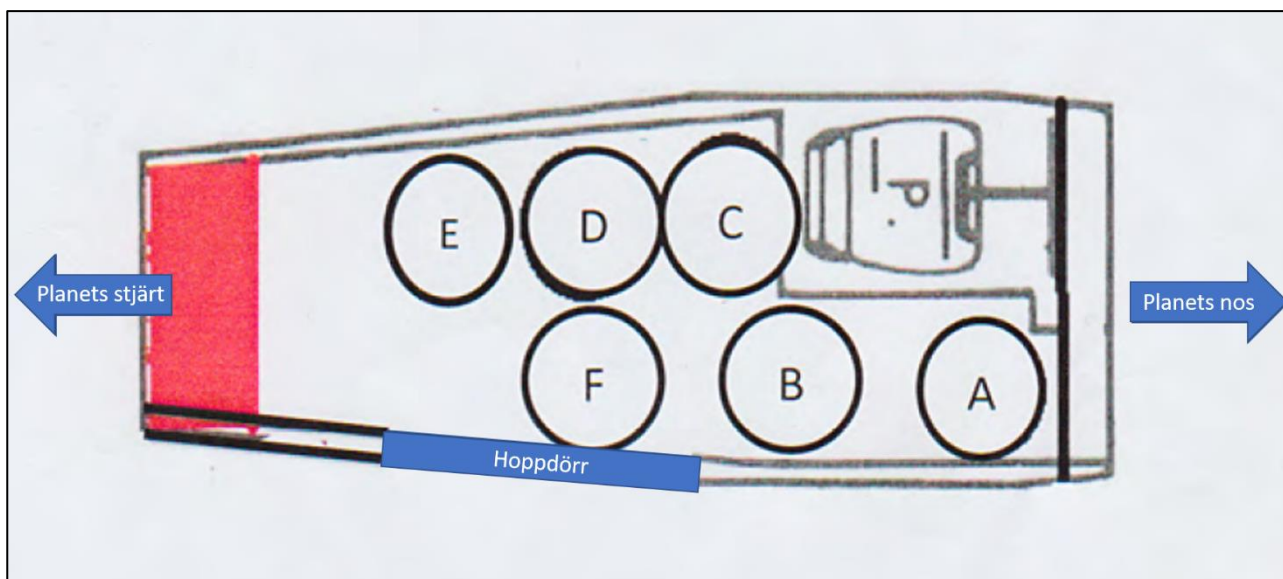
Enligt anvisningen ska hopparnas tyngdpunkt placeras så långt fram som möjligt vid start. Varje hoppare ska alltså sätta sig så nära flygplanets främre del som möjligt. Om alla fallskärmshoppare hoppar från samma höjd, ska de tyngsta hopparna sätta sig längst fram och de lättaste hopparna i planetens bakre del. Hopparna sätter sig i planet med ryggen mot färdriktningen och vid starten lutar sig hopparna bakåt i färdriktningen. Hoppare som sitter på platserna E och F kan också sitta med ansiktet mot färdriktningen. Hopparnas platser i planet visas i Bild 7.

Bild 7. Fallskärmschopparnas platser i flygplanet. Bokstaven p. anger pilotens sittplats. Bokstäverna A-E anger hopparnas platser i planet. (Bild: SkyDive Karjalas anvisning för fallskärmschopp, Redigeringar: OTKES)
