Besättningsmedlem skadades allvarligt på plattan vid Helsingfors-Vanda flygplats 13.1.2020

L2020-01

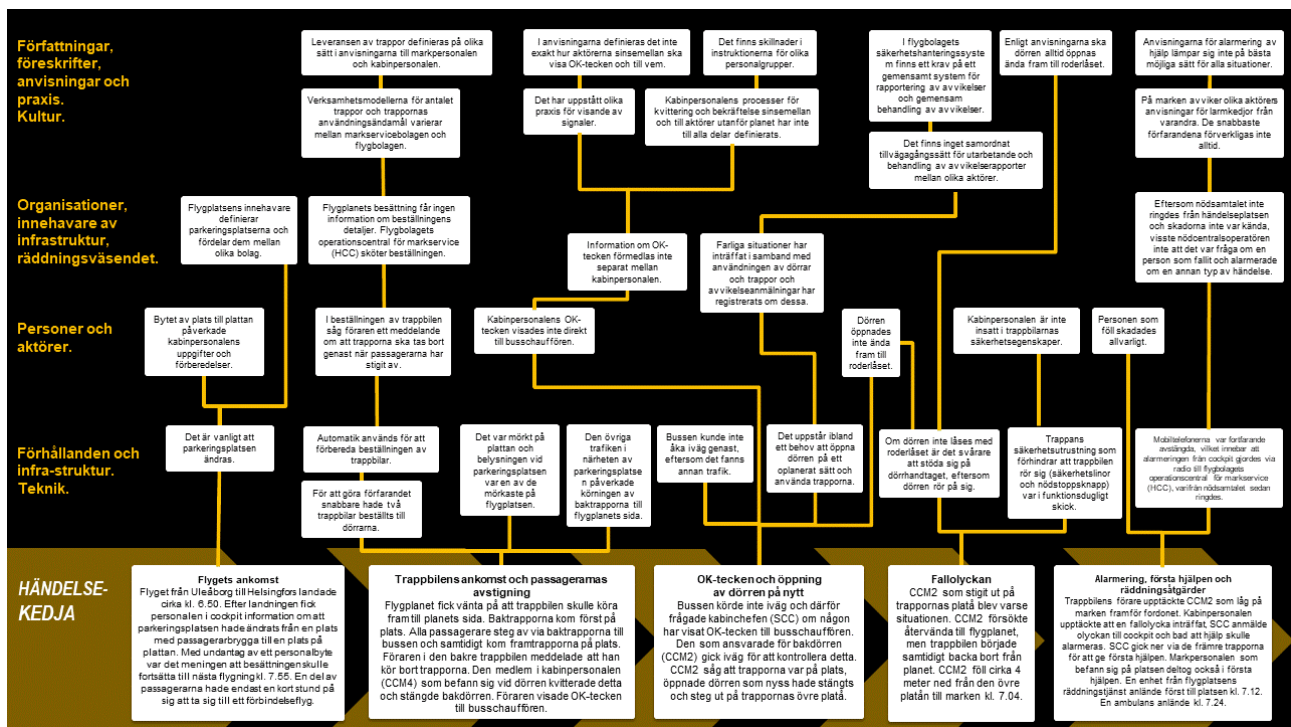
I analysen av olyckan har man använt Accimap-metoden¹⁴ som Olycksutredningscentralen vidareutvecklat. Analysens struktur baserar sig på Accimap-schemat som utarbetats i samband med utredningen. Olyckan beskrivs som en händelsekedja i nedre delen av schemat. De faktorer som händelseförloppet avslöjar analyseras i schemat på olika nivåer.

Bild 6. Accimap-schema. (Bild: OTKES)
