M2020-E2 Grundstötning av M/S Viking Grace i Mariehamn 21.11.2020

Rapport om preliminär utredning M2020-E2

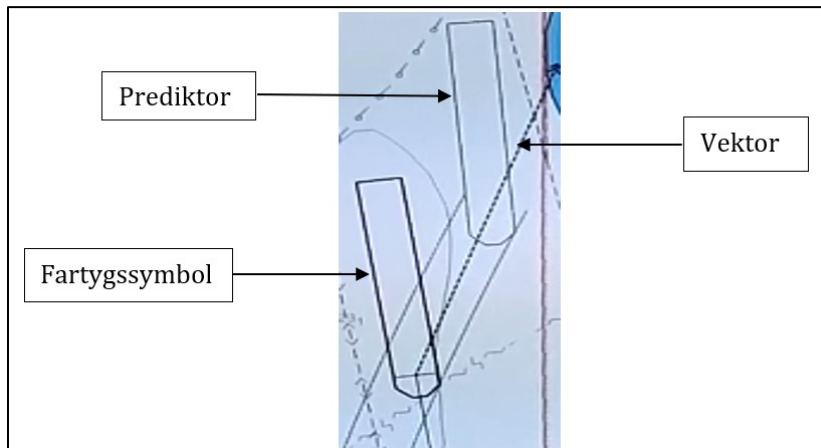
Bild 4. Bild som visar fartygssymbol, prediktor och vektor (källa: Viking Line).

Utdrag ur elektroniska sjökort- och informationsystemet (ECDIS, Electronic Chart Display and Information System) från M/S Viking Grace (tiderna i UTC, Finland har UTC +2). De röda pilarna visar vindriktningen vid tidpunkten. Vinduppgifterna är tagna från fartygets vindmätare. Med på bilderna finns en prediktor som visar fartygets position efter 90 sekunder samt en vektor från fören som är inställd på 3 minuter (se bild nedan). Med hjälp av dem kan man få information om fartygets position inom en vald tid.
