Tasoristeysonnettomuus Mänttä- Vilppulassa 14.5.2020

ALKUSANAT

Onnettomuustutkintakeskus päätti turvallisuustutkintalain (525/2011) 2 §:n nojalla tutkia 14.5.2020 Mänttä-Vilppulassa tapahtuneen tasoristeysonnettomuuden, jossa traktori törmäsi kiskobussin kylkeen ja kiskobussi syttyi palamaan. Turvallisuustutkinnan tarkoituksena on yleisen turvallisuuden lisääminen, onnettomuuksien ja vaaratilanteiden ehkäiseminen sekä onnettomuuksista aiheutuvien vahinkojen torjuminen. Turvallisuustutkintaa ei tehdä oikeudellisen vastuun kohdentamiseksi.

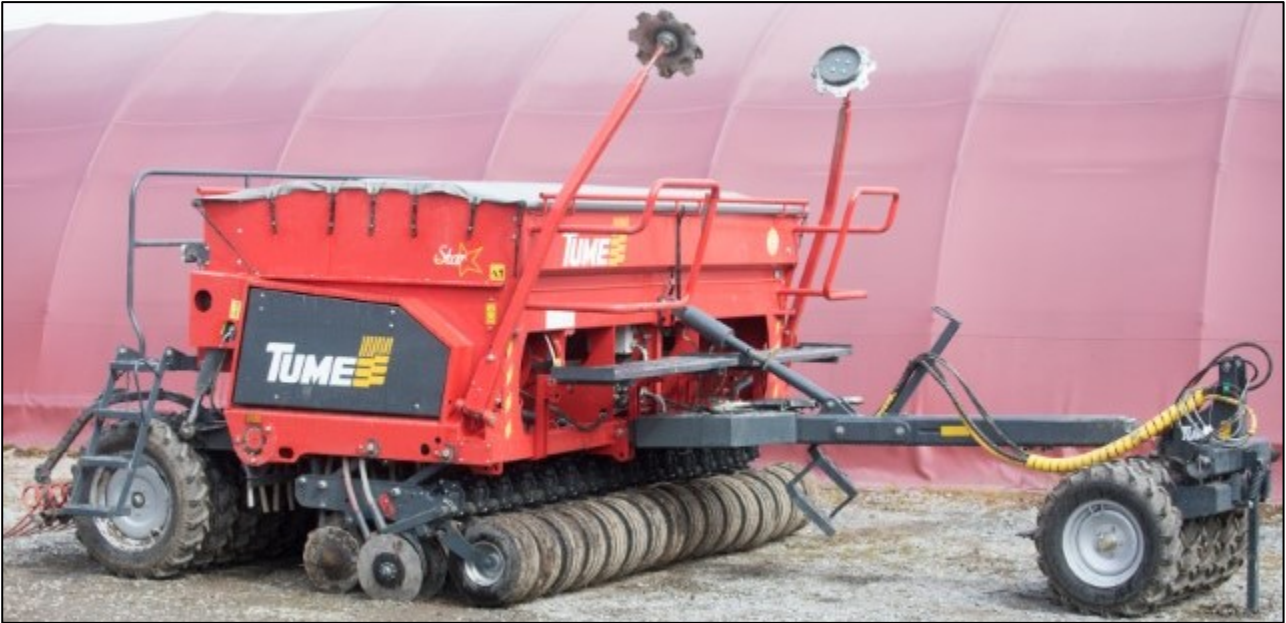
Ajoneuvoyhdistelmän yhteispaino tapahtumahetkellä oli noin 14 500 kg. Jarruasetuksen⁶ mukaan vedettävän ajoneuvon jarruttamattoman massan ilmoitettu enimmäisarvo saa olla enintään 3 500 kg.

Kuva 8. Traktoriin kytkettynä ollut Tume-kylvölannoitin ja sen eteen kytketty pyöräväljiyrä. (Kuva: OTKES)

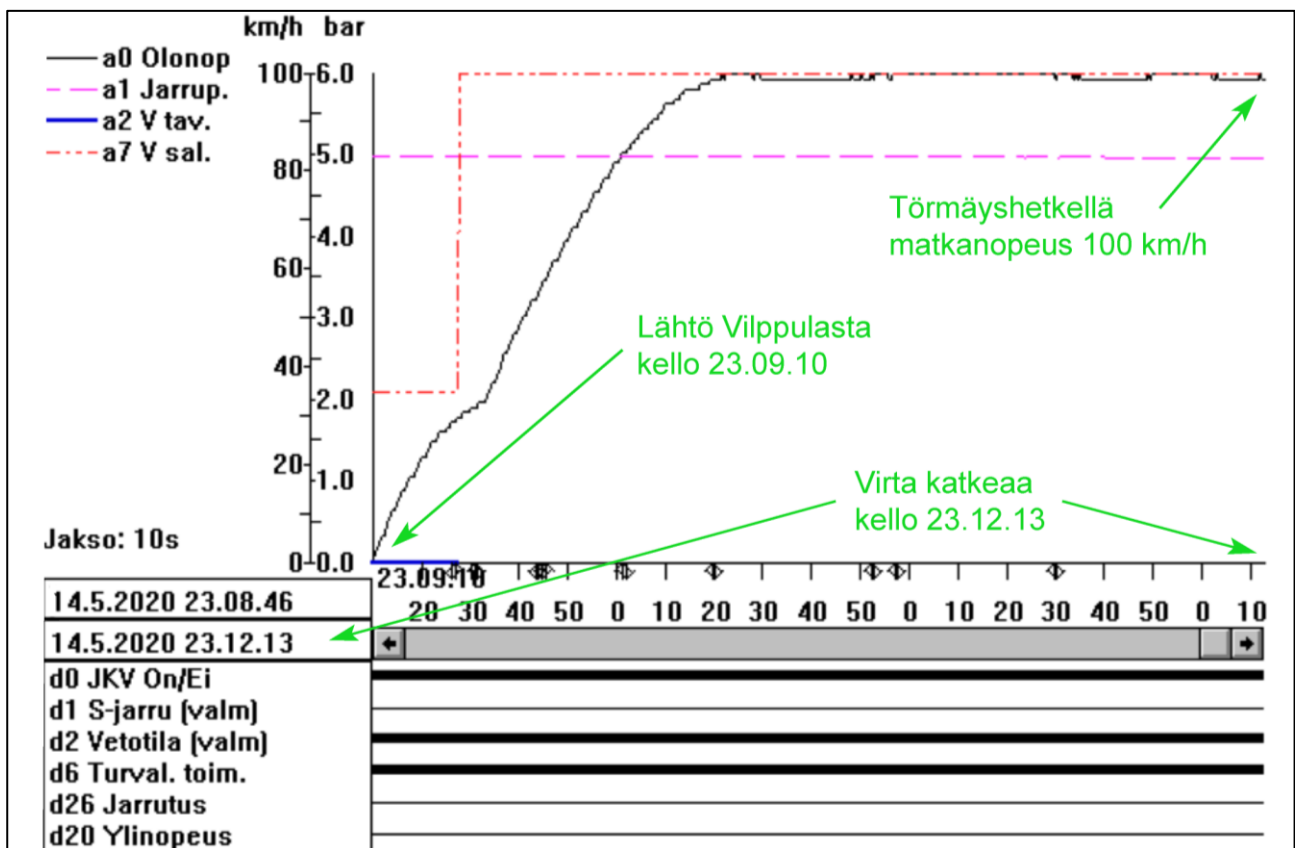
Kiskobussin kulunrekisteröintilaitteen tallenteen mukaan kiskobussi lähti Vilppulasta kello
23.09.10. Kiskobussi kiihtyi matkanopeuteen noin minuutissa. Tallenteen mukaan virta kat-
kesi 3 minuutin 3 sekunnin kuluttua lähdöstä kello 23.12.13, jolloin kiskobussin nopeus oli
100 km/h.

Kuva 17. Kiskobussin kulunrekisteröintitallenteen tuloste Vilppulasta lähdöstä onnettomuushet-
keen. (Kuva: OTKES)

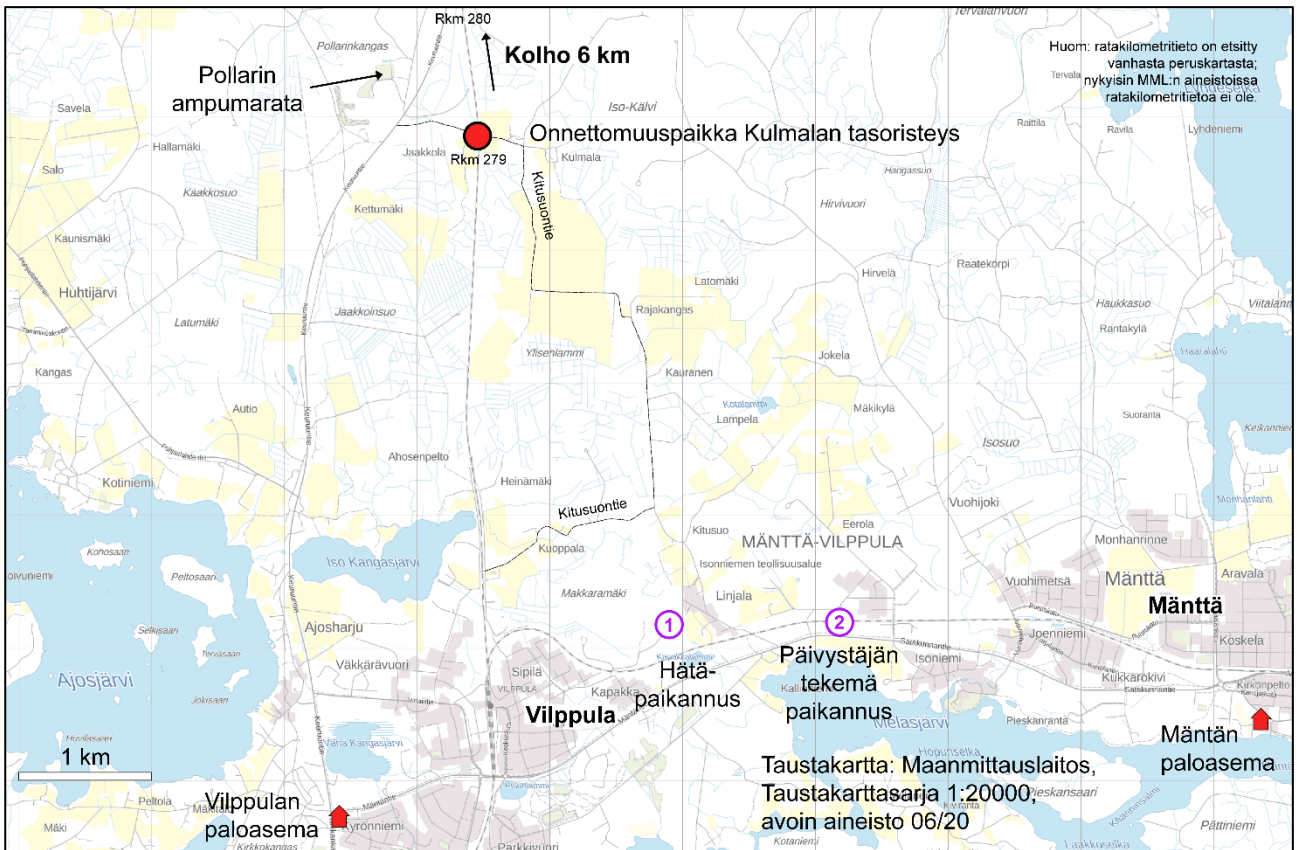
Kuva 18. Onnettomuuspaikka ja hätäkeskuksen paikannukset. (Taustakartta: Maanmittauslaitos, merkinnät: OTKES)

Hätäkeskuksen automaattinen hätäpaikannus osui lähellä Vilppula–Mänttä-rataa olevaan teletukiasemaan. Myös uudelleen tehty hätäpaikannus osui samaan teletukiasemaan. Lisäksi veturinkuljettajan ilmoittama ratakilometri sopi suhteellisen lähelle tätä väärän rataosuuden lähellä olevaa teletukiasemaa.
