M2021-E1, PROSTVIK 1:n sähkönjakeluhäiriö Korppoon Retaisin lauttarannan edustalla 17.3.2021

M2021-E1

ALKUSANAT

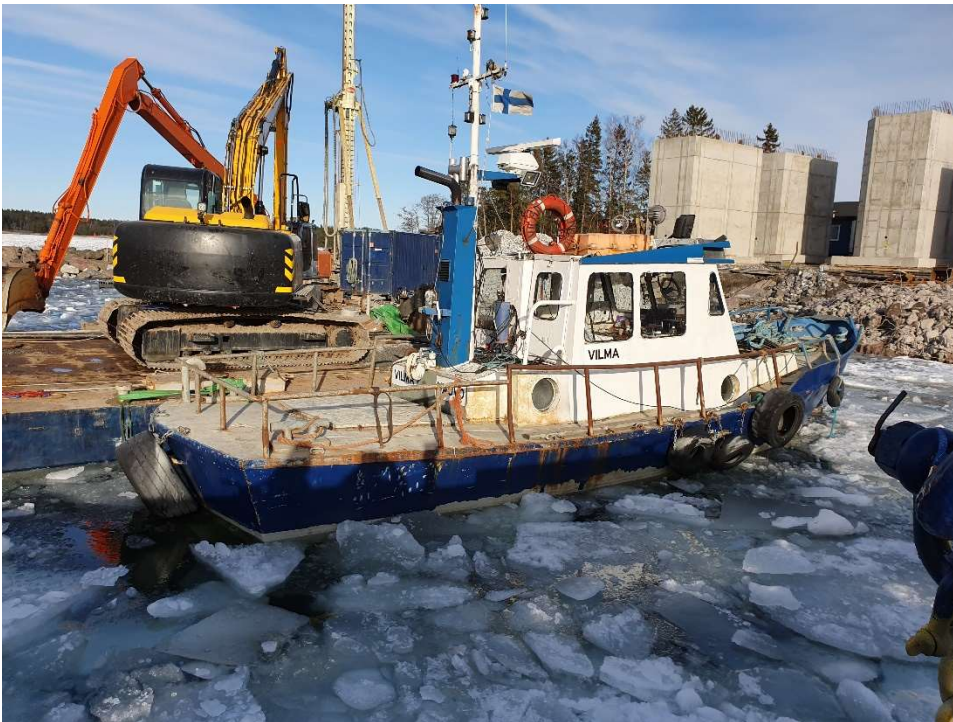
Kuva 2. Hinaaja VILMA. (kuva: OTKES)

VILMA saapui paikalle noin 10 minuutissa. Se kiinnittyi lauttaan ja hinasi sen Nauvo-Korppoo-lauttaväylän keskivaiheille ennen kuin lautta ehti osua läheisen kalanviljelyalueen poijuihin. Hinaaja ilmoitti tapahtumasta alueen meriliikenteen ohjauskeskukselle (Archipelago VTS:lle).
