# M2021-E1, PROSTVIK 1. Störning i färjans strömförsörjning vid Korpo Retais färjfäste 17.3.2021

M2021-E1

Utredningsbeteckning: M2021-E1  
Utredningsrapport 03/2021  
ISBN: 978-951- 836-593-1 (PDF)

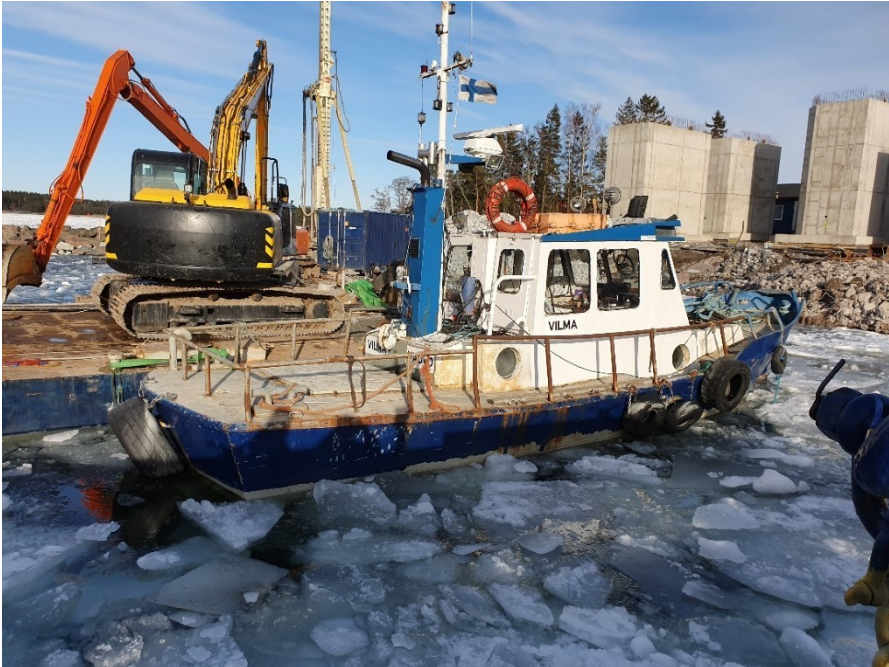
**Bild 2.** Bogserbåten VILMA (bild: OTKES)

VILMA anlände efter ca. 10 minuter och bogserade färjan till mitten av farleden innan färjan drev på den närbelägna fiskodlingens bojar. Bogserbåten meddelade händelsen till Archipelago VTS.

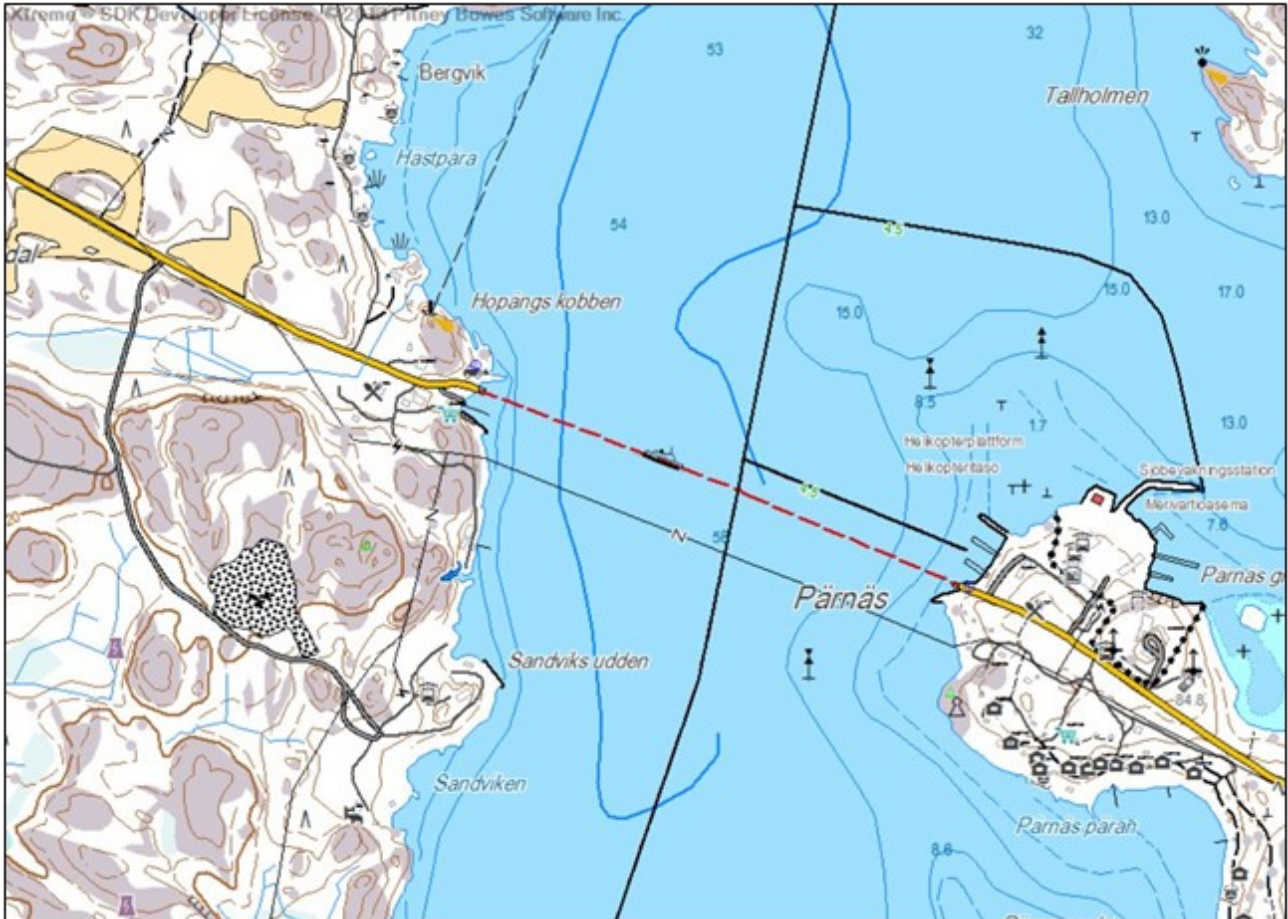
En från Nord till Syd verkande kraftig vattenström och en 4...9 m/s byig Nord, Nordvästlig vind blåste i farleden. På grund av vattenströmmen och vinden drev färjan med en hastighet på 2...3 knop (3...5 km/h) mot den till vänster om färjfäste, sett från färjan, under konstruktion varande vågbrytaren, som färjan kolliderade med. Färjans för steg en bit upp när den träffade botten före vågbryggaren, och gled därefter ner tillbaka på fritt vatten. Strömmen förde färjan mot söder. Sikten var över 10 km

**Bild 3.** Karta över händelseområdet (källa: Pronto-datasystem)

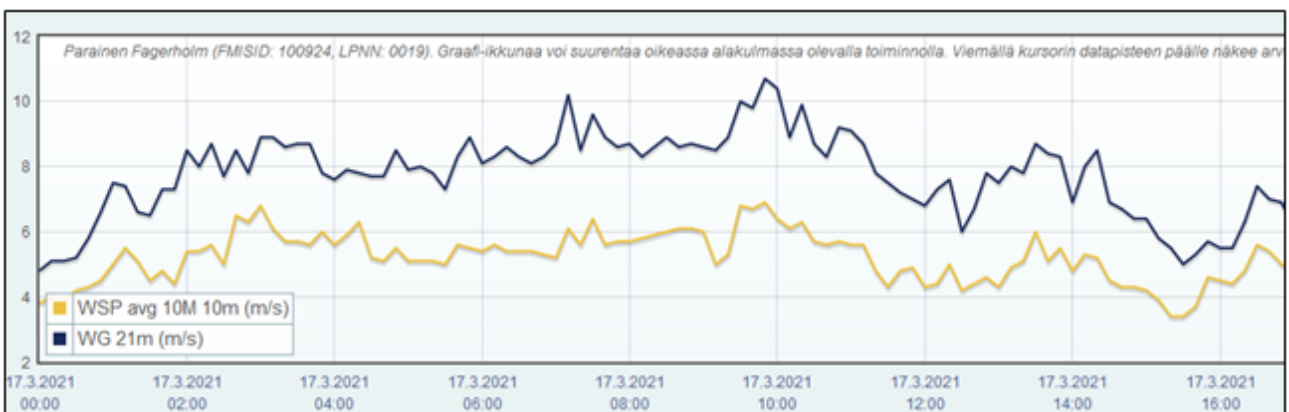
**Bild 6.** Vindens hastighet vid Fagerholms väderstation 17.3.2021. Tiderna i diagrammet UTC-tid. (källa: meteorologiska institutet)

Vid Fagerholm var temperaturen vid händelsen +1°C. Vädret var mulet och sikten var bra (över 10 km). På eftermiddagen var vindriktningen 330° - 360° nord, nordväst. Vindens hastighet var 4 - 6 m/s och i byarna 7 - 9 m/s.
