M2020-01, Sjunkandet av  
Gränsbevakningsväsendets patrullbåt PV  
83 utanför Lovisa 20.6.2020

M2020-01

Utredningsbeteckning: M2020-01  
Utredningsrapport 4/2021  
ISBN: 978-951-836-595-5 (PDF)

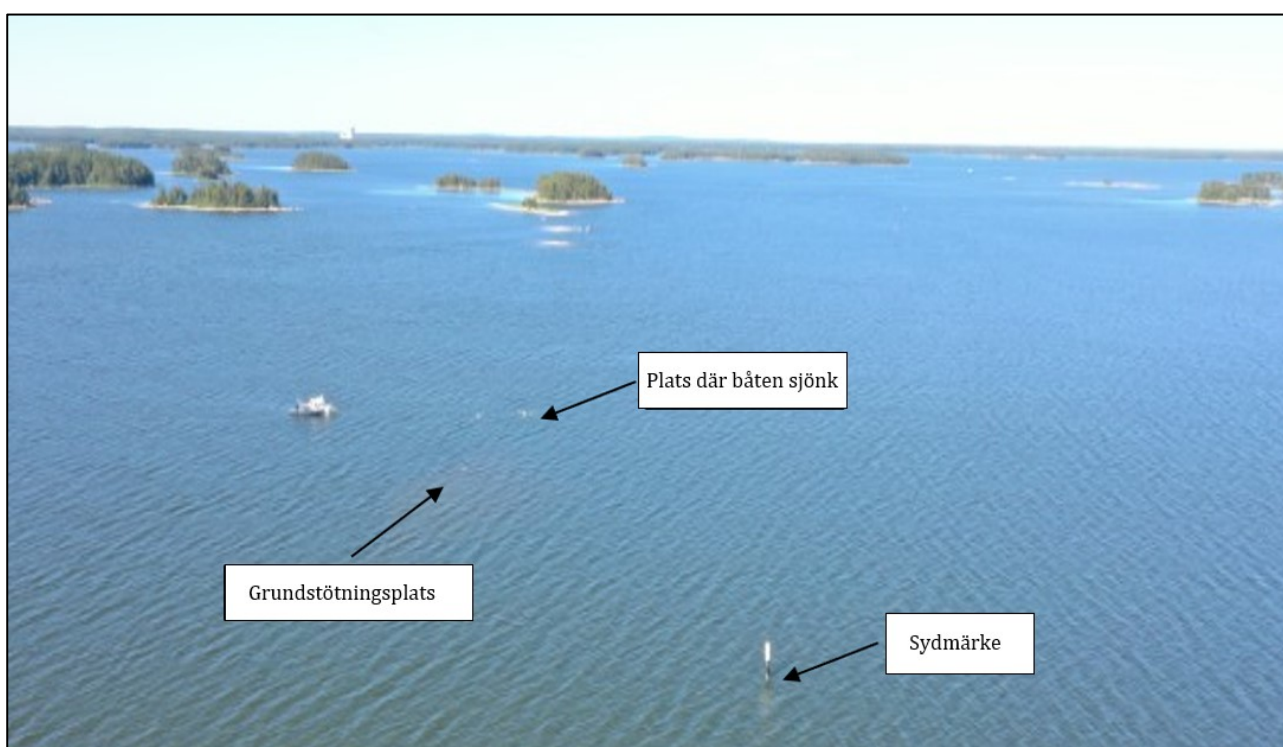
**Bild 1.** Flygbild från olycksplatsen 21.6.2020. (Bild: Polisnrättningen i Östra Nyland, anteckningar OTKES)

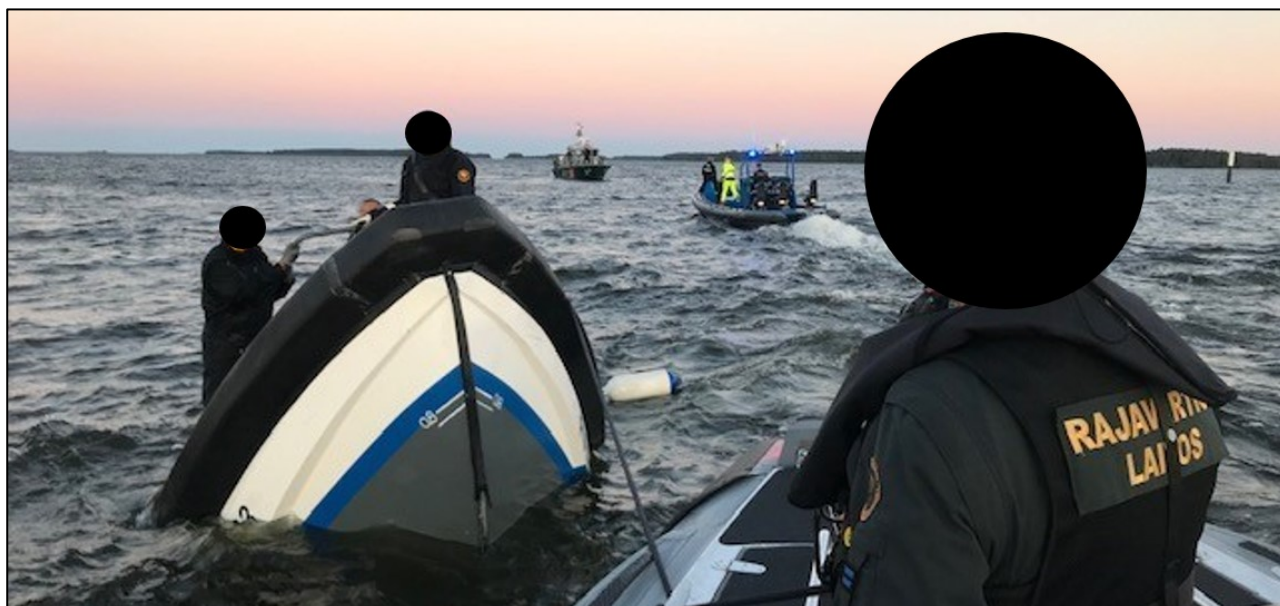
Räddningsförsöken avbröts för en stund när den ena motorn på BSL 082 stannade då ett rep hamnade i propellern. Då fanns det inte längre någon dragkraft att hålla PV 83 uppe och båten hamnade på sidan och sjönk djupare. Båten från Borgå började därefter bogsera den sjunkna olycksbåten.

**Bild 2.** Den sjunkna båten började bogseras i syfte att lyfta båtens för uppåt för att underlätta räddningsåtgärderna. (Bild: Gränsbevakningsväsendet, anteckningar OTKES) bildtext.

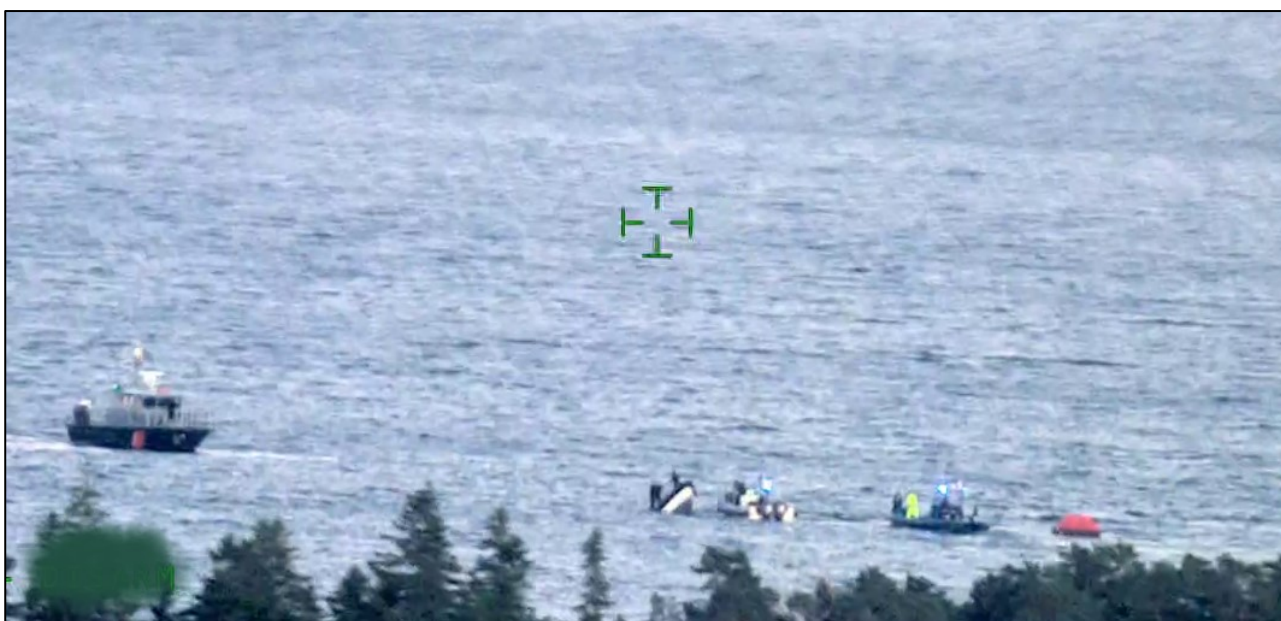
**Bild 3.** Räddningsenheternas placering. Från vänster: Båten från Kotka, PV 83, båten från Borgå, båten från Turva och räddningsflotten från PV 83. (Bild: Gränsbevakningsväsendet)

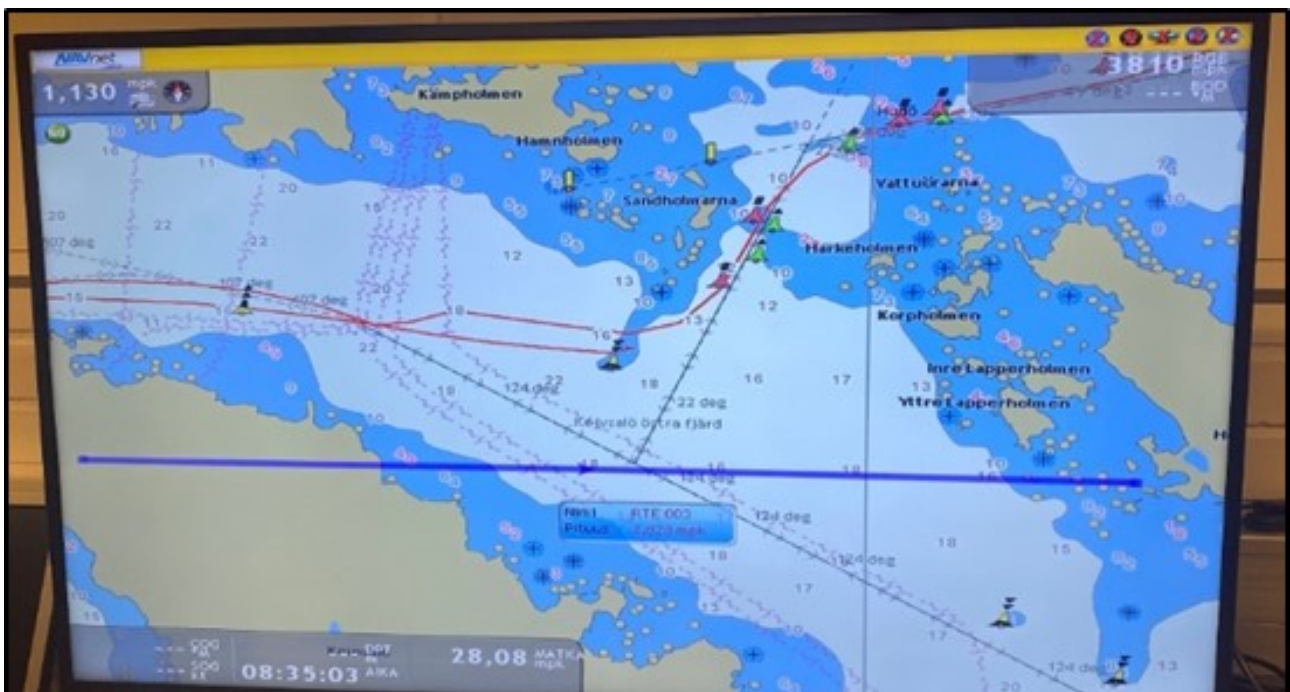
**Bild 6.** Vyn över olycksområdet på det digitala båtsportkortet. Bilden har tagits i samband med genomgången av inspelningen från navigationssystemet. Det är inte känt vilken vy eller skala som användes på PV 83 vid tidpunkten för olyckan. (Bild: OTKES)

På papperssjökortet över olycksområdet (se bild 7) syns ett 0,6 meters grund norr om sydmärket som finns i korsningen mellan 6,0 meters och 4,6 meters farlederna. Detta grund försvann dock från vyn i PV 83:s digitala båtsportkort då en lägre skala användes (se bild 6).

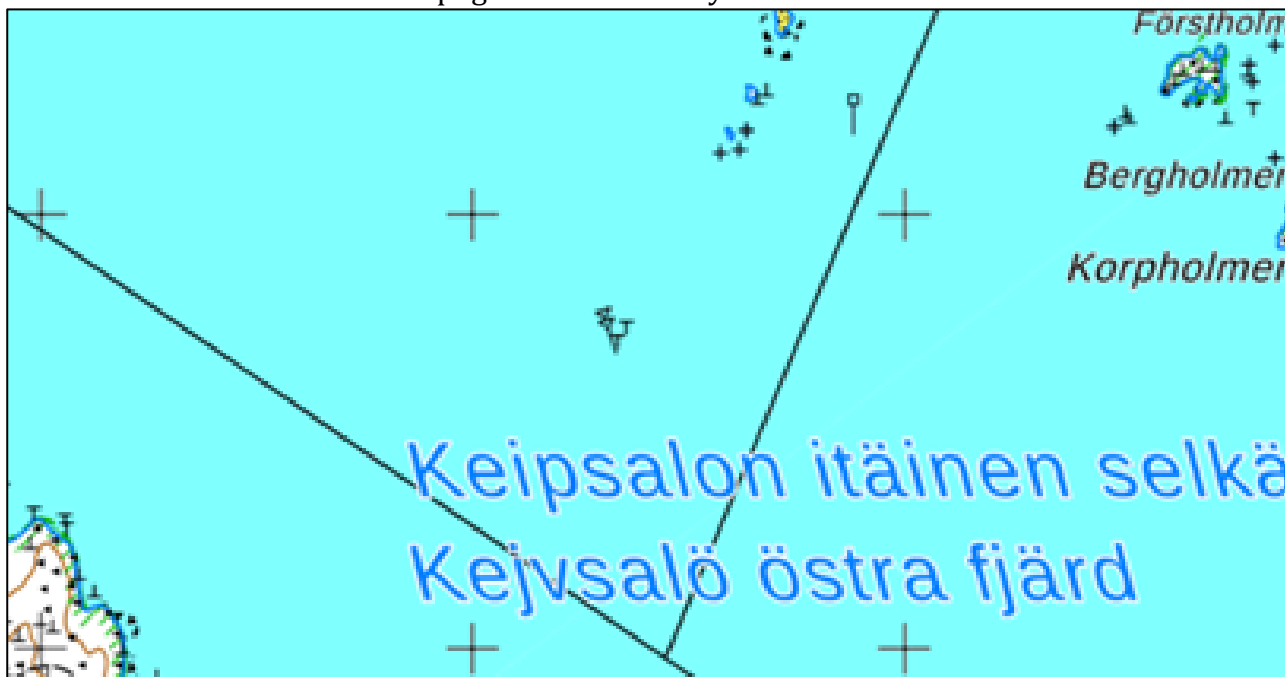
**Bild 8.** Topografikarta där bland annat stenarna i olycksområdet syns. (Bild: Grundkartraster ©Lantmäteriverket 11/2020)

Patrullbåtens besättning var medveten om bristerna hos sitt båtsportkort och sjökorten och de använde också kartdata från POKE-systemet för att identifiera terrängformer. I POKE-systemet används en topografikarta (se bild 8) där bland annat stenformationer i vattenområden är synliga. Topografikartorna är dock inte planerade för användning inom sjöfart.

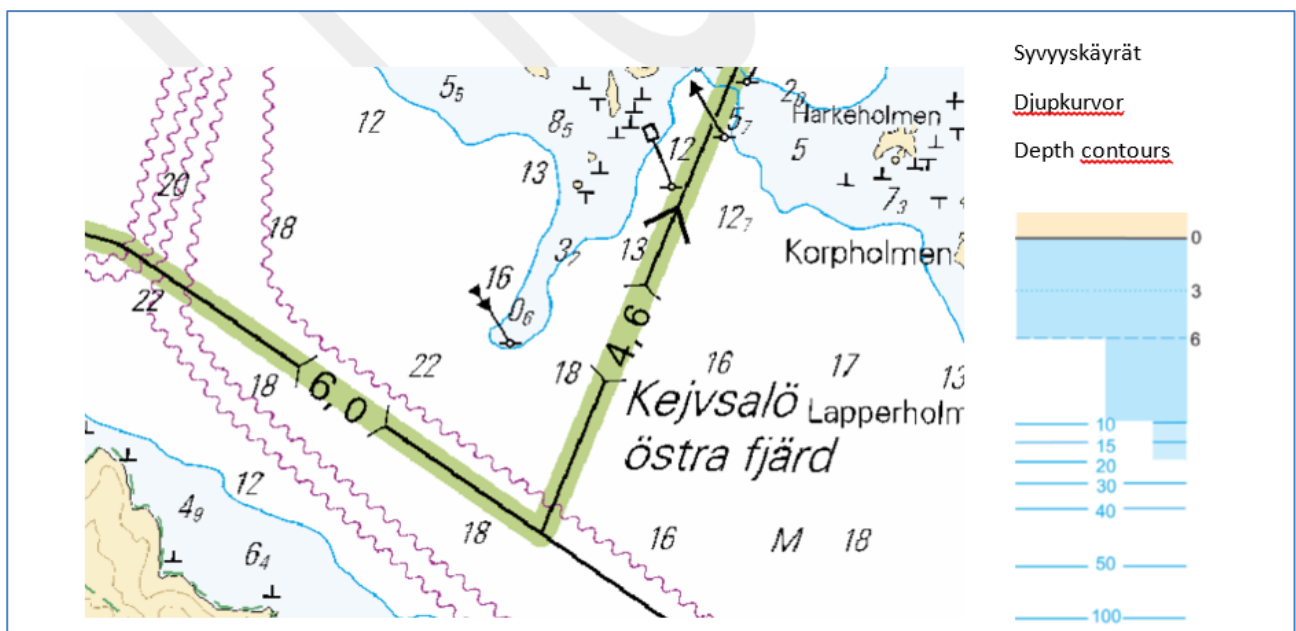
**Bild 12.** Uppgifter om djup vid olycksplatsen på sjökortet. (Bild: Grundkartraster ©Lantmäteriverket 11/2020 och Traficom - Finska sjökort/Teckenförklaring)

På sjökortet markeras vattendjupet med hjälp av djupkurvor. En heldragen blå linje och ett blått område innanför linjen betyder en djupgräns på 10 meter i havsområden. I dessa områden har det grundaste stället angetts med siffervärden, och även i detta fall har 0,6 meter angetts innanför den blå linjen på olycksplatsen. På olycksplatsen minskar vattendjupet från 16-22 meter till mindre än fyra meter längs en ytterst kort sträcka och är som minst 0,6 meter norr om sydmärket. Denna snabba förändring av djupet kan passera obemärkt.

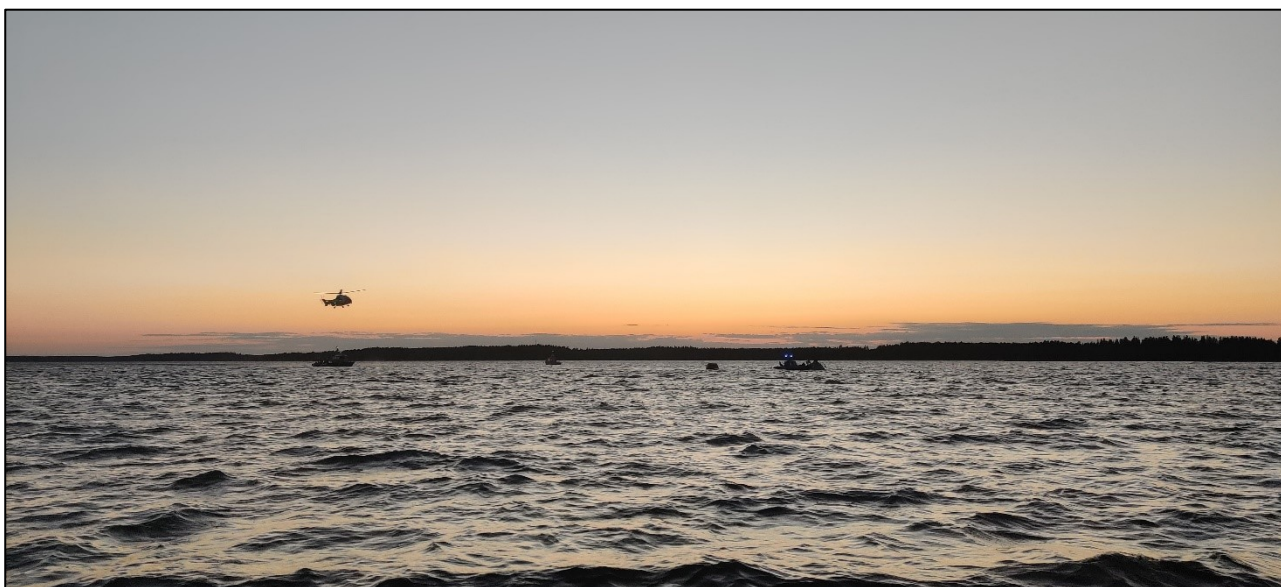
**Bild 13.** Förhållandena på olycksplatsen cirka en timme efter olyckan. (Bild: Ögonvittne)

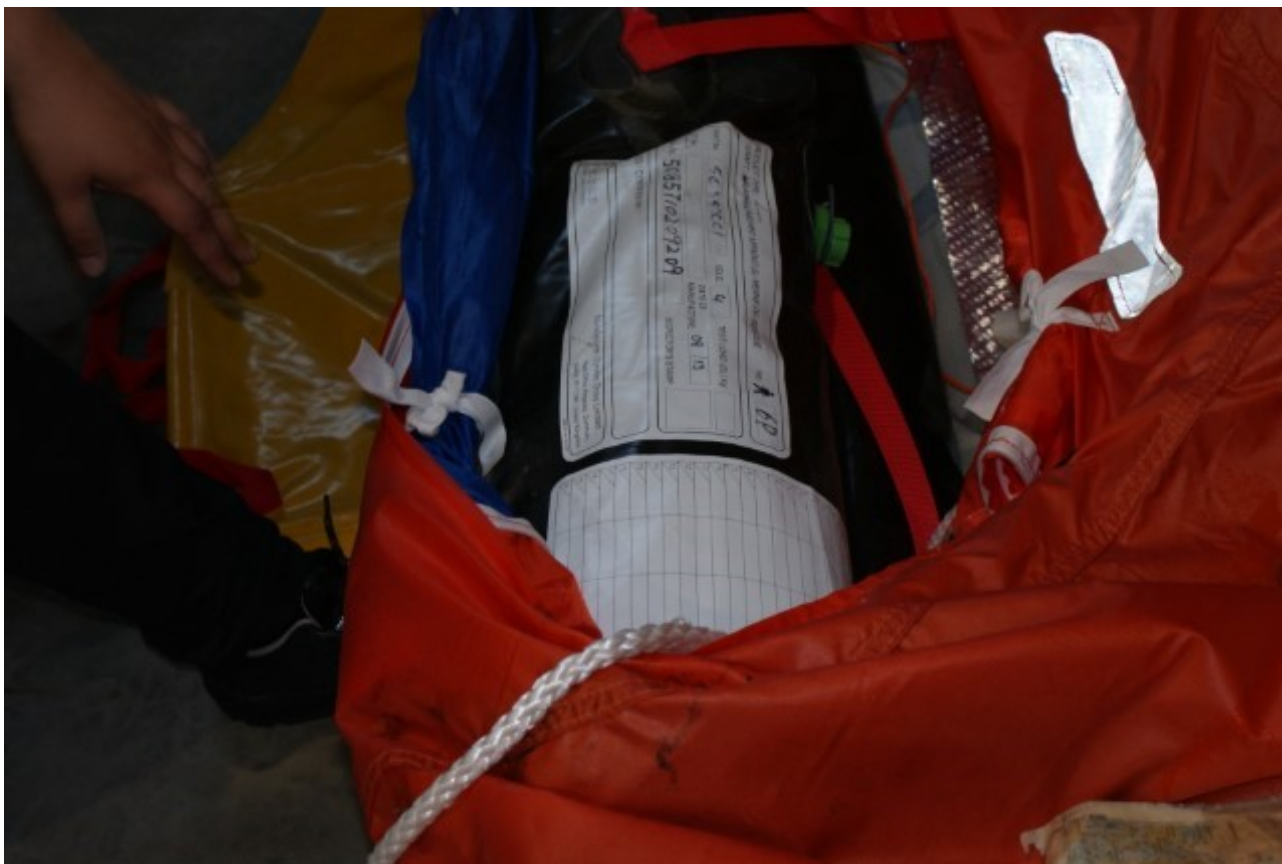
om service. Serviceuppföljningen har gjorts i bytesboken för PV 83. Dessutom finns det ett intyg över utförd årlig service på flottan som utfärdats av ett auktoriserat serviceföretag. Flotten fungerade normalt på olycksdagen.

Bild 16. Räddningsflottens typskylt och serviceuppföljning. (Bild: Otkes)
