# M/V Timcas (NL) bottenkänning utanför Raumo 16.2.2021

M2021-01

Utredningsbeteckning: M2021-01  
Utredningsrapport1/2022  
ISBN: 978-951- 836-613-6(PDF)

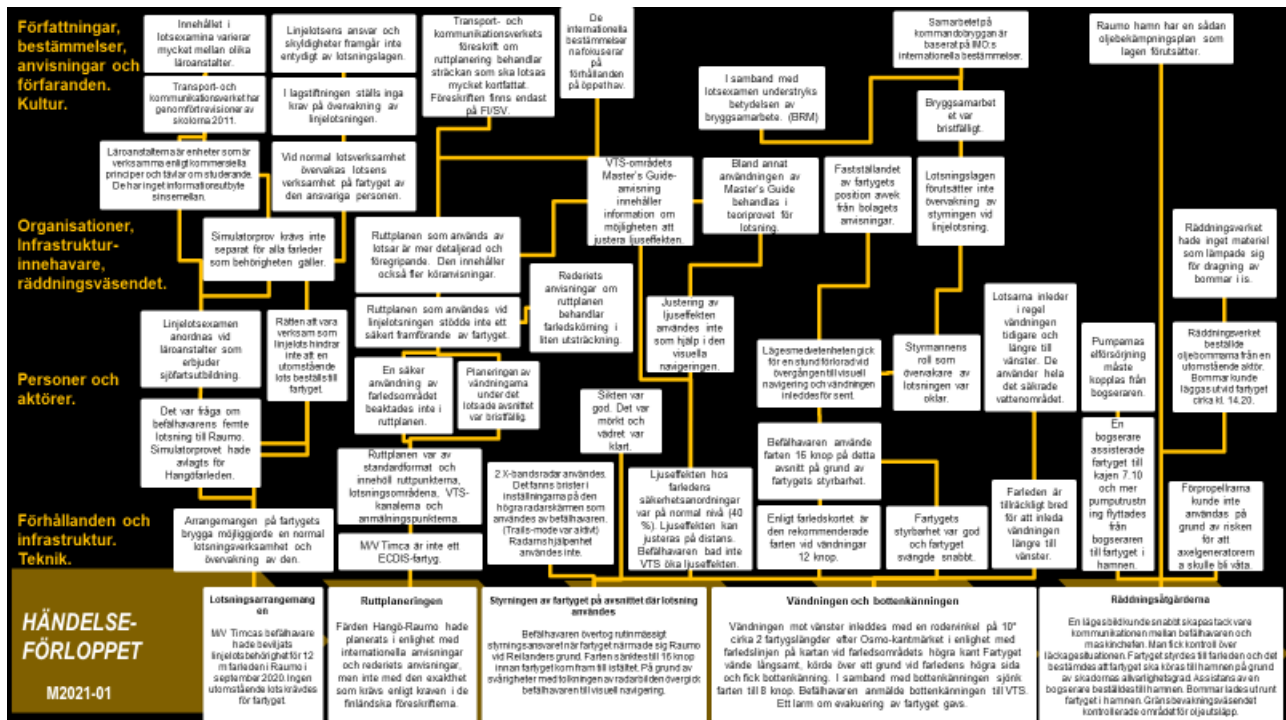
Bild 16. Accimap-schema (Bild: OTKES)

I analysen av olyckan har man använt Accimap-metoden som Olycksutredningscentralen vidareutvecklat. Analysens struktur baserar sig på Accimap-schemat som utarbetats i samband med utredningen. Olyckan beskrivs som en händelsekedja i nedre delen av schemat. Faktorer som visar sig ligga bakom händelsekedjan behandlas på olika analysnivåer i schemat.
