# Ambulanshelikopterolycka på Åland 12.2.2022

L2022-01

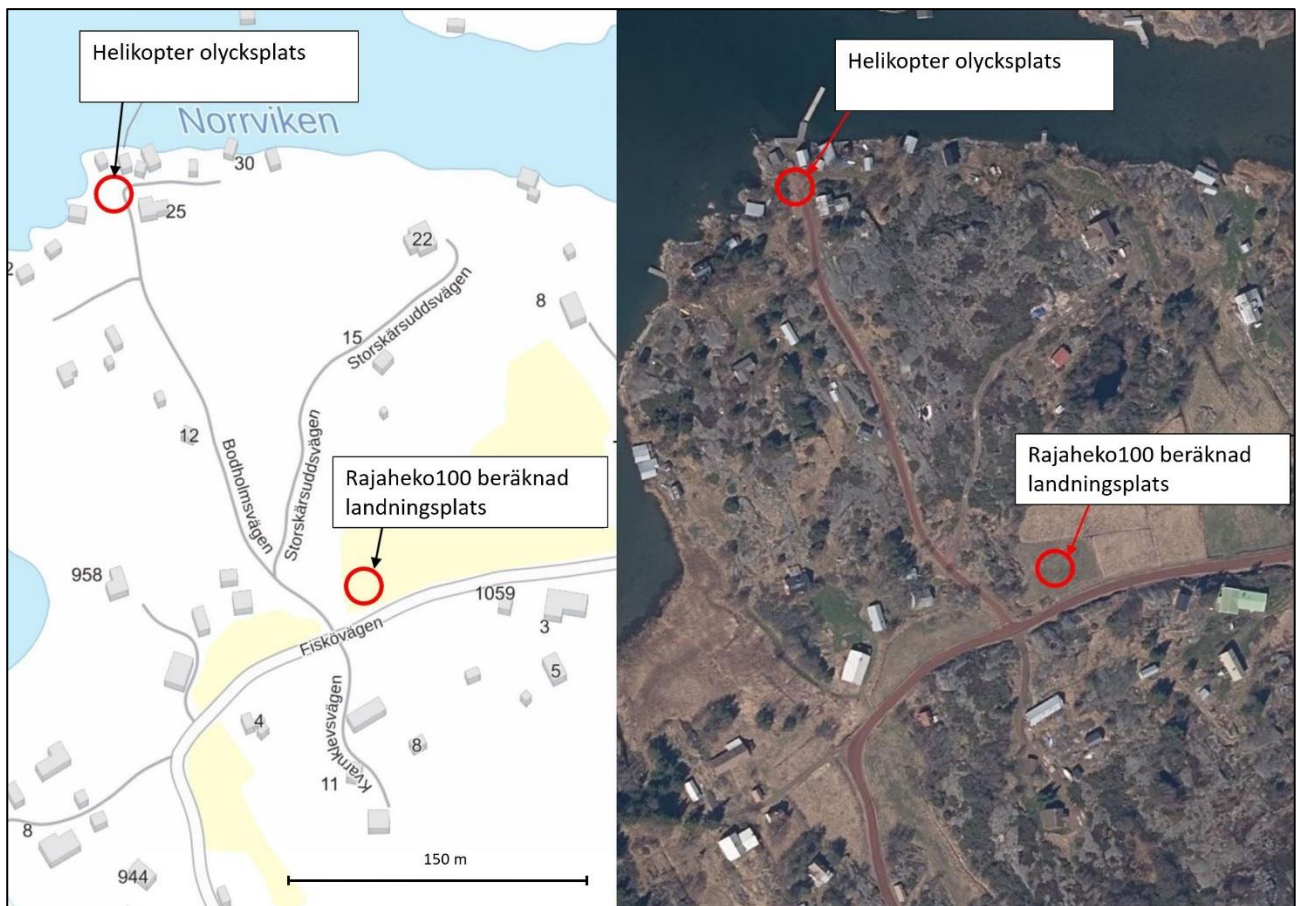
**Bild 4.** På bilden ambulanshelikopterns olycksplats och landningsplats för Gränsbevakningsväsendets helikopter (Rajaheko100) på ön Fiskö. (Bild: LMV och markeringar OTKES)
