Ambulanssihelikopterin onnettomuus Ahvenanmaalla 12.2.2022

L2022-01

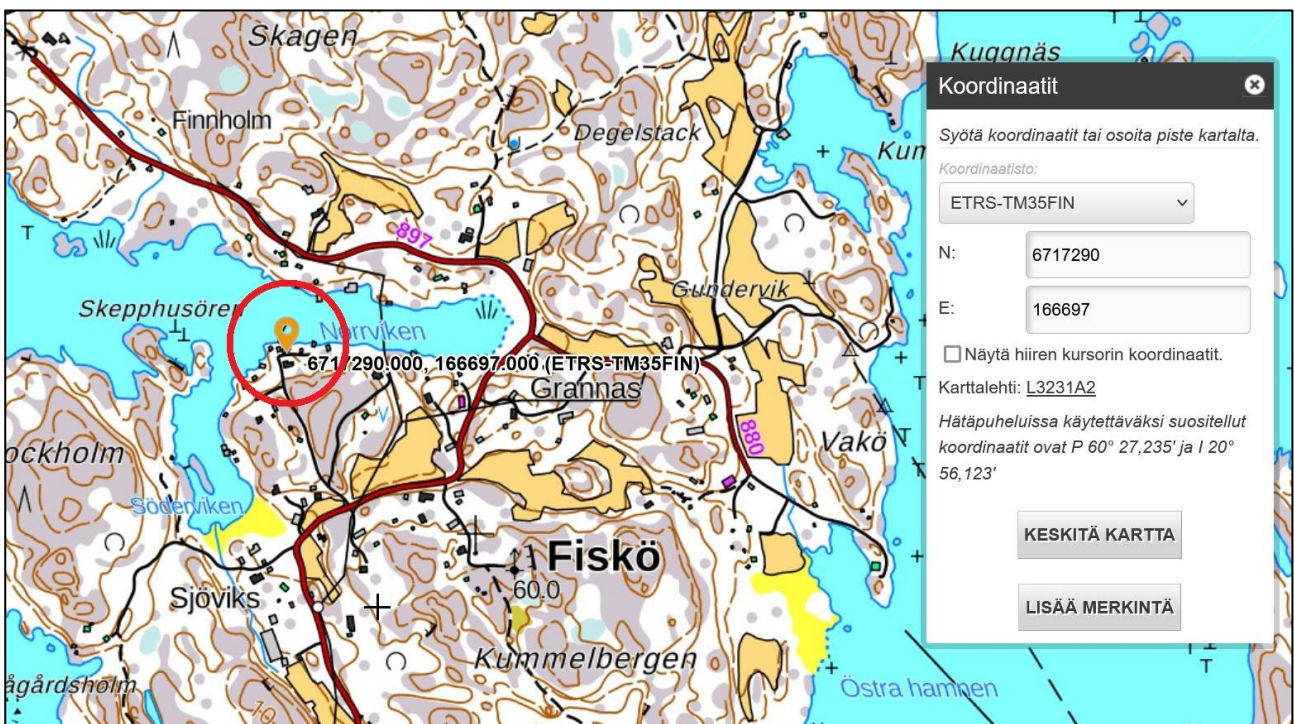
Kuva 2. Kuvassa kohteen sijainti pelastuslaitoksen toimintaraportin mukaan. (Taustakartta: Maanmittauslaitos, peruskarttarasteri, avoin aineisto, 11/21.)

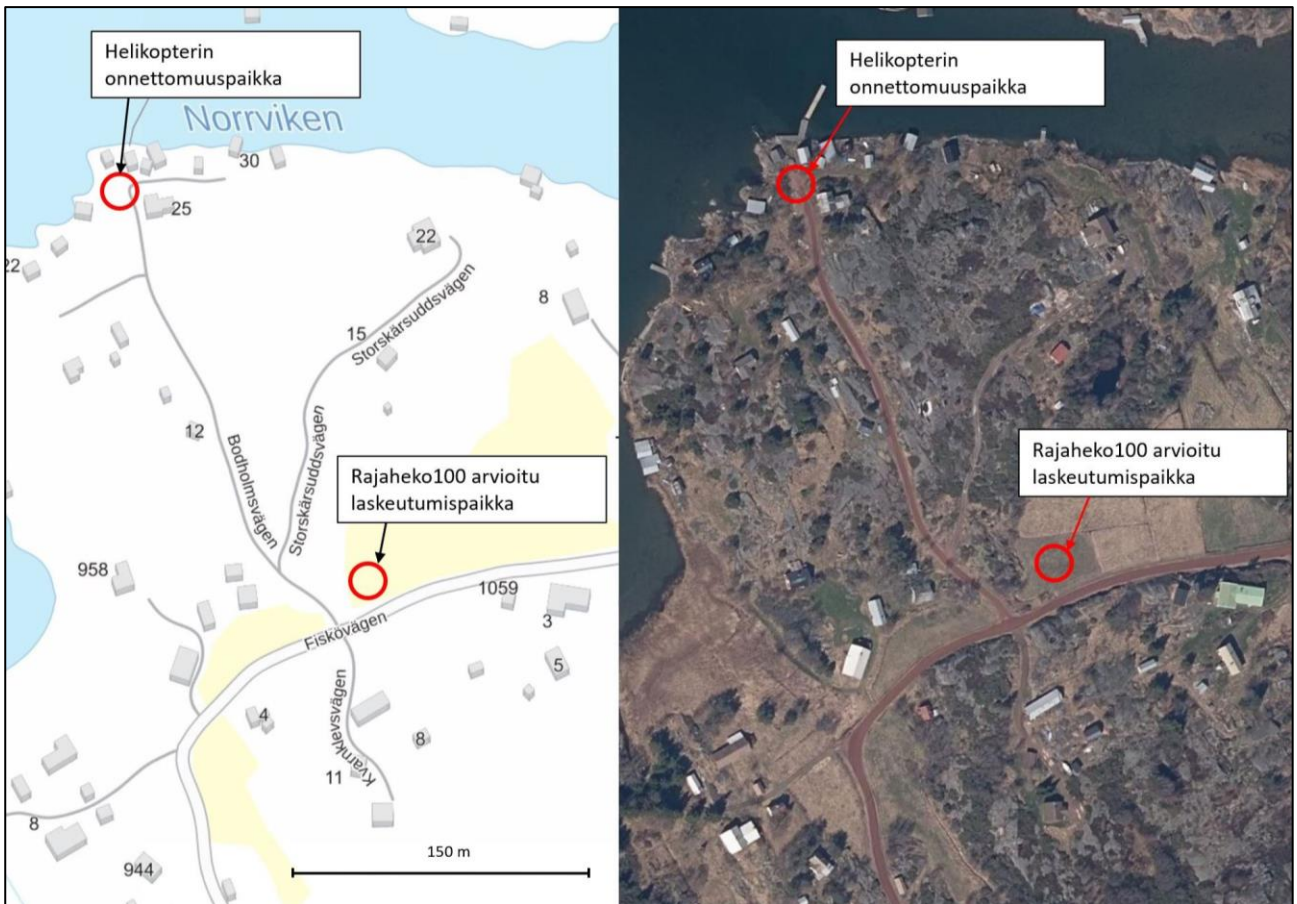
Kuva 4. Kuvassa ambulanssihelikopterin onnettomuuspaikka ja Rajavartiolaitoksen helikopterin (Rajaheko 100) laskeutumisaika Fiskön saarella. (Kuva: MML ja merkinnät OTKES)

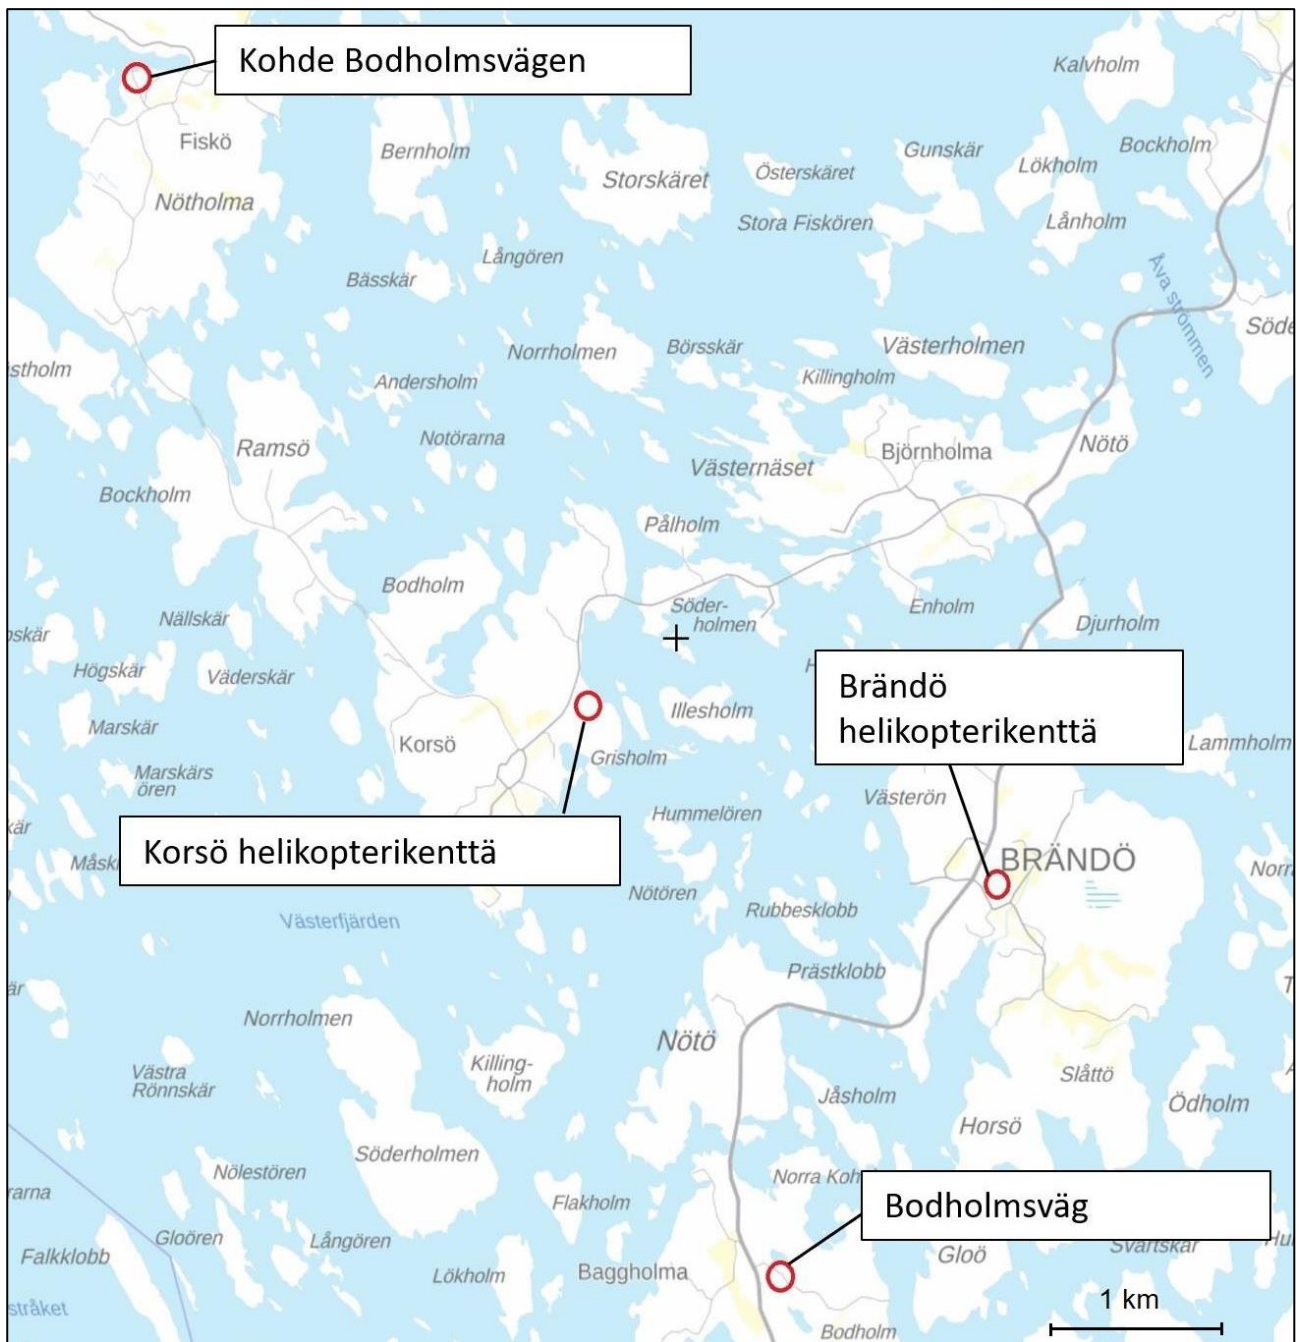
Kuva 5. Kuvassa Brändön kunnan alueella sijaitsevien helikopterikenttien ja Bodholms-alkuisten teiden sijainti kartalla. (Kuva: MML ja merkinnät OTKES)

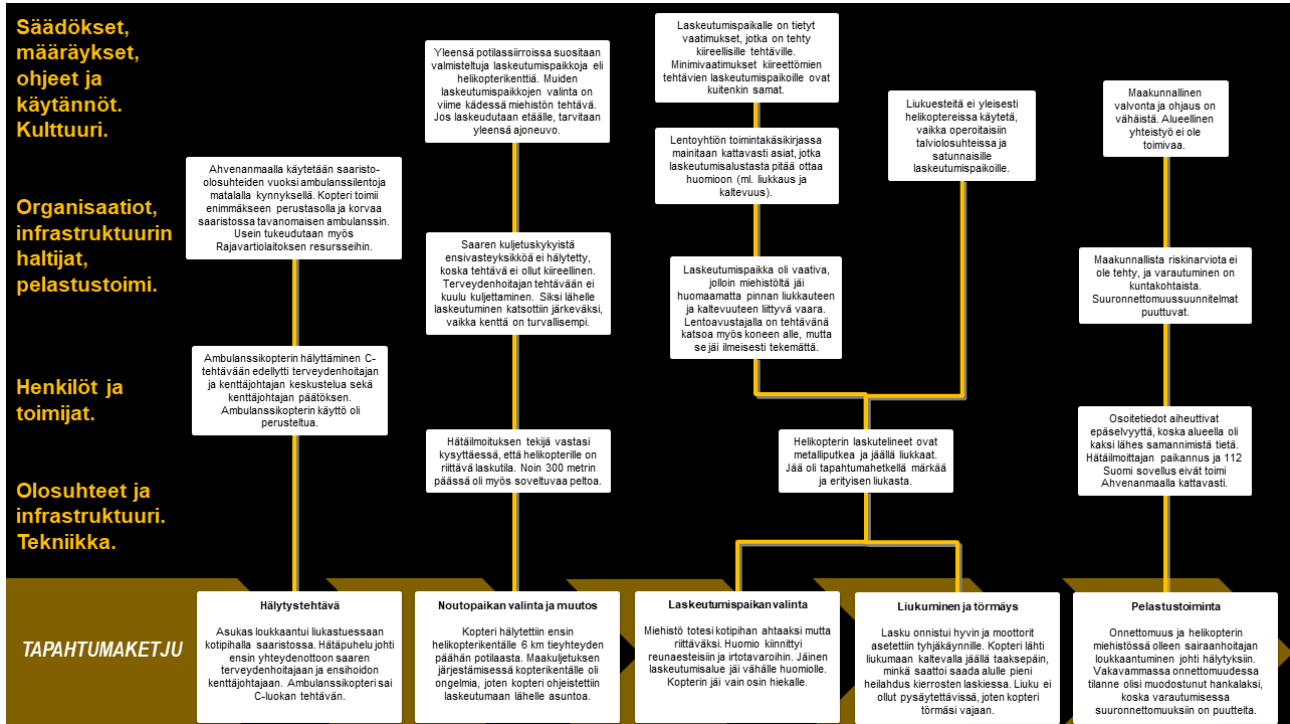
Kuva 14. L2022-01 ACCIMAP-analyysikaavio. (Kuva: OTKES)
