Lossin L-317 törmäys laituriin Korppoossa 13.4.2023

M2023-01

Onnettomuustutkintakeskus päätti turvallisuustutkintalain (525/2011) 2 §:n 2 momentin nojalla tutkia 13.4.2023 Korppoossa tapahtuneen lossi L-317:n törmäyksen laituriiin.

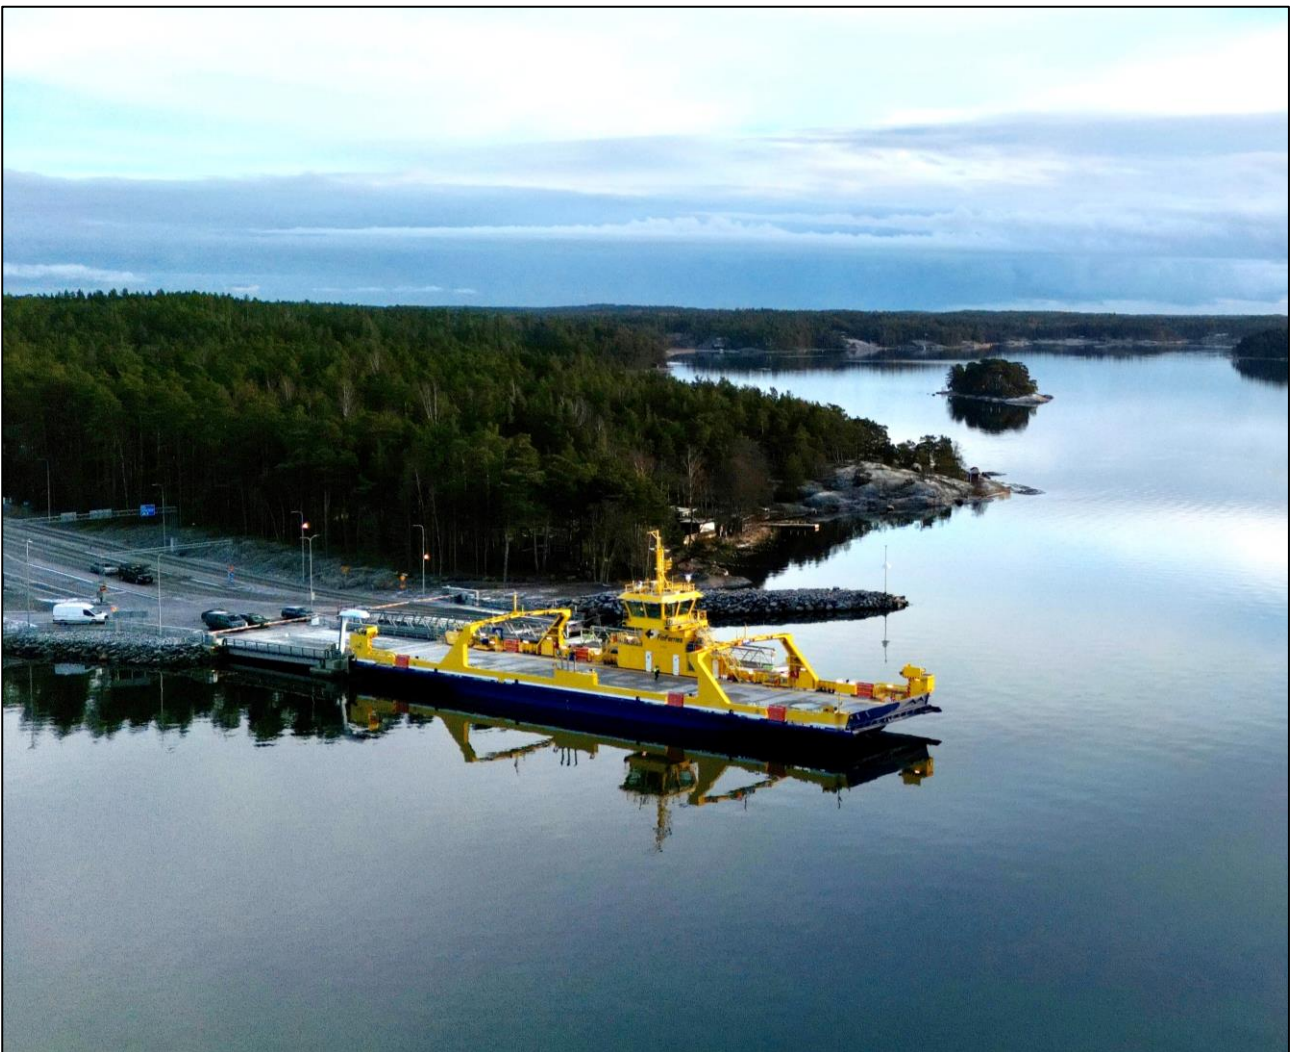
Kuva 4. Lossi L-317 Pärnäisten laiturissa. (Kuva: Finferries)

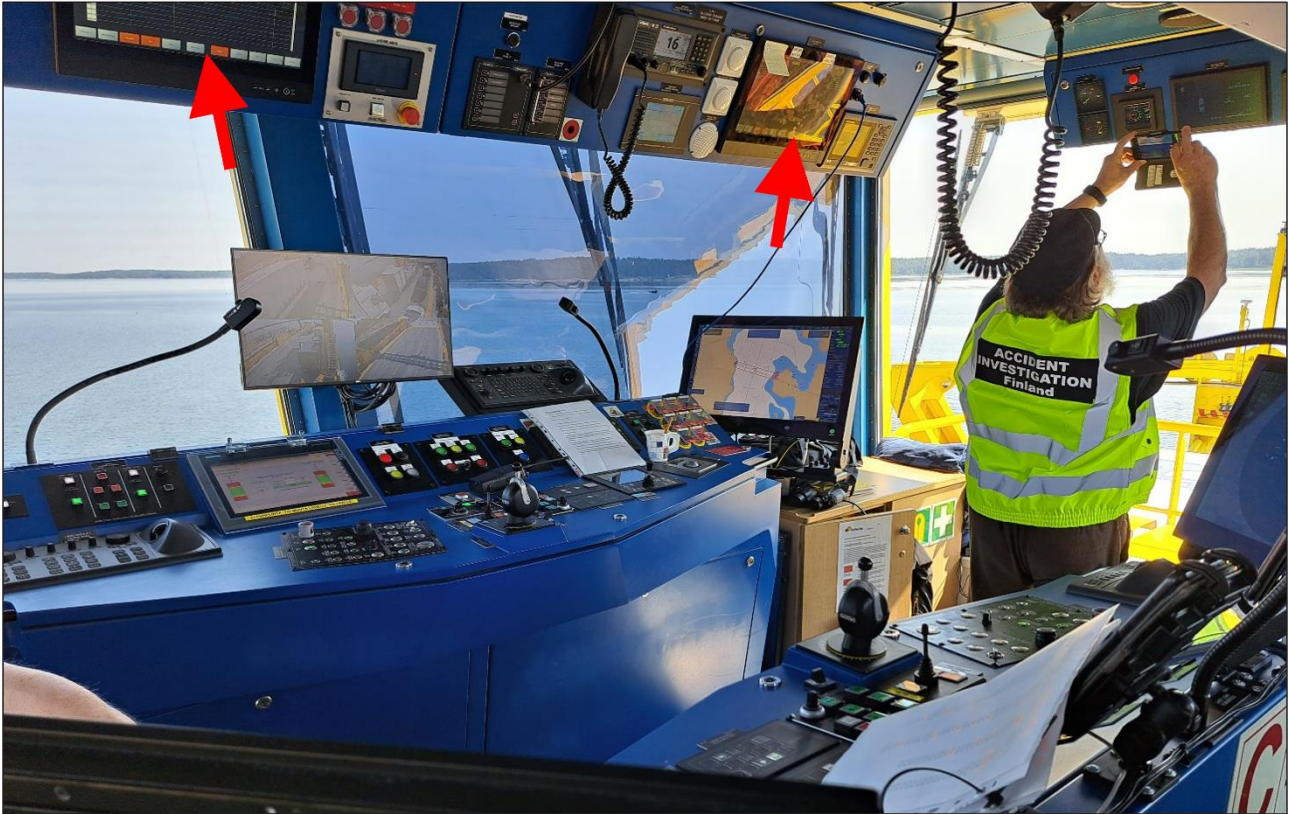
Lossin ohjaamossa koneistojärjestelmien valvonta ja ohjaus on keskitetty laiva-automaatiojärjestelmään. Järjestelmän 13-tuumaiset kosketusnäytöt on sijoitettu komentosillan yläosassa oleviin ohjauspaneelisiin (kuva 7). Näyttö on kahdennettu, eli kaikkia toimintoja voidaan ohjata ja valvoa ohjailupaikan kummallekin puolille asennetuista näytöistä. Kumpaankin näyttöön saadaan myös näkyviin kaikkien järjestelmien hälytykset. Näyttöjen grafiikan suunnittelussa on pyritty saamaan mahdollisimman paljon informaatiota yhteen ikkunaan. Näyttöjen seuraaminen ohjailijan istuimelta on hankalaa, koska näyttöjen tekstit ja symbolit ovat hyvin pieniä. Lisäksi järjestelmä tuottaa hälytyksiä monista pienistäkin tai käytännössä merkityksettömistä asioista. Hälytysääni tai hälytyksen visualisointitapa ei erottele, onko hälytys kriittinen vai ei.

Kuva 7. Laiva-automaation (IAS) näyttöjen sijainti nuolten osoittamana. (Kuva: OTKES)

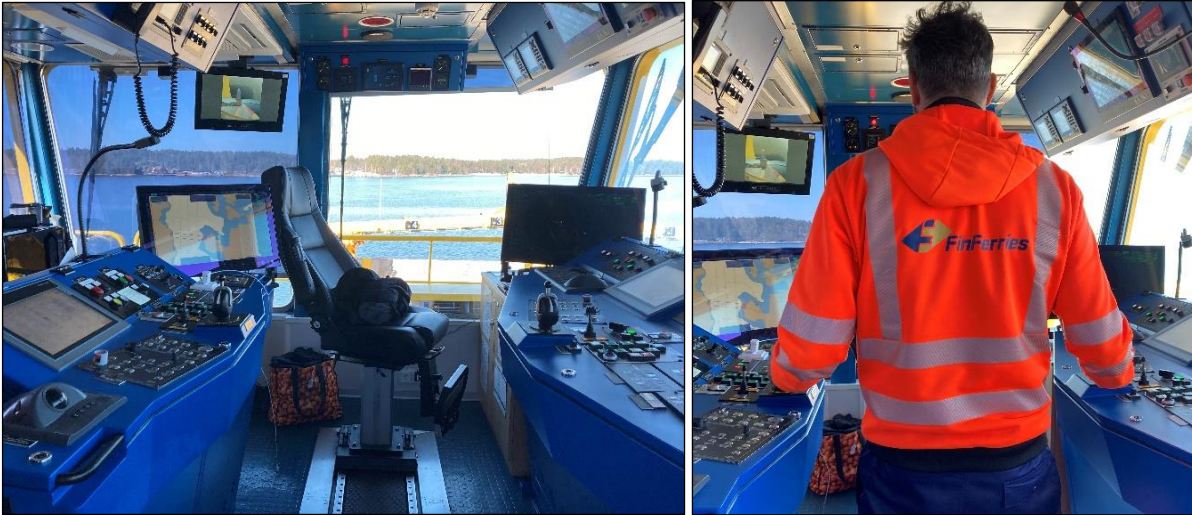
Lossin ohjaamossa on kaksi ohjauskahvaa, jotka on sijoitettu ohjailupaikan molemmilla puolilla oleviin konsoleihin (kuvat 13 ja 14). Lossin ohjailija voi ohjata lossia joko seisoma- tai istuma-asennosta (kuva 13).

Kuva 13. Vasemmassa kuvassa näkymä lossin L-317 ohjaamosta, ohjailupaikalta keulaan päin. Kuvassa näkyvät ohjailukahvat konsolien reunassa, ohjailupaikan molemmilla puolilla. Oikeanpuoleisessa kuvassa näkyy, miten lossia ohjailaan molempia ohjailukahvoja yhtä aikaa käyttäen. (Kuvat: OTKES)

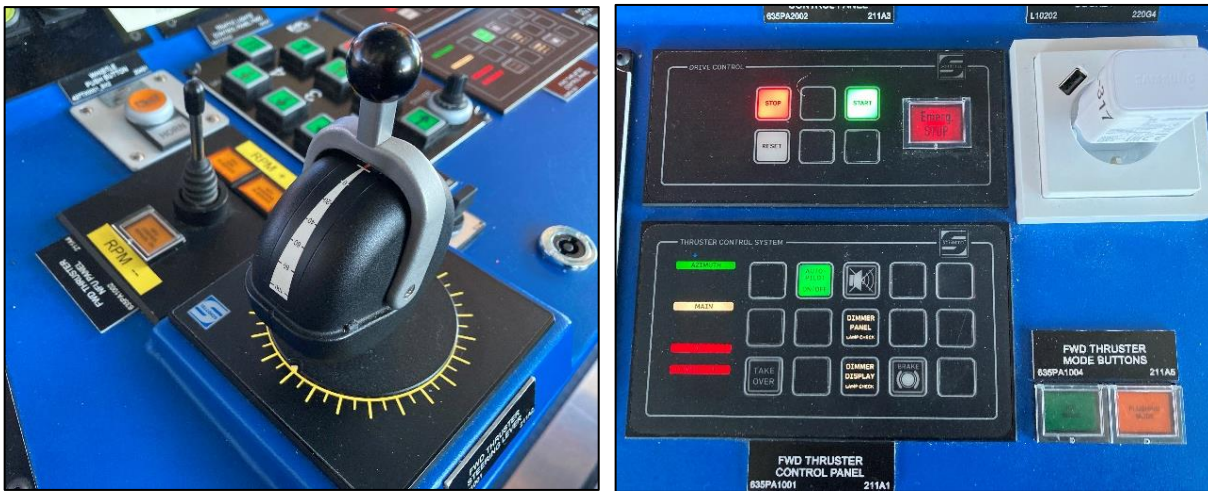
Vetolaitteen ohjauksikahvan vieressä vasemmalla on varaohjausvipu (NFU, ”joystick”). Varaohjaus kytketään päälle painamalla muovikannen alla olevaa varaohjauksen käynnistyspainiketta (kuvassa 14 keltaisen RPM-teippauksen yläpuolella), ja vetolaitetta voidaan ohjata joystick-vivulla. Molemmille vetolaitteille on omat varaohjausjärjestelmät. Varaohjausta kehoitetaan testaamaan Schottelin propulsiolaitteiden käyttöohjeen mukaan kerran viikossa.

Kuva 14. Vasemmanpuoleisessa kuvassa lossi L-317:n rakenteellisen keulapotkurin ohjailukahva sekä varaohjausvipu. Oikeanpuoleisessa rakenteellisen keulapotkurin ohjauspaneelit. (Kuvat: OTKES)

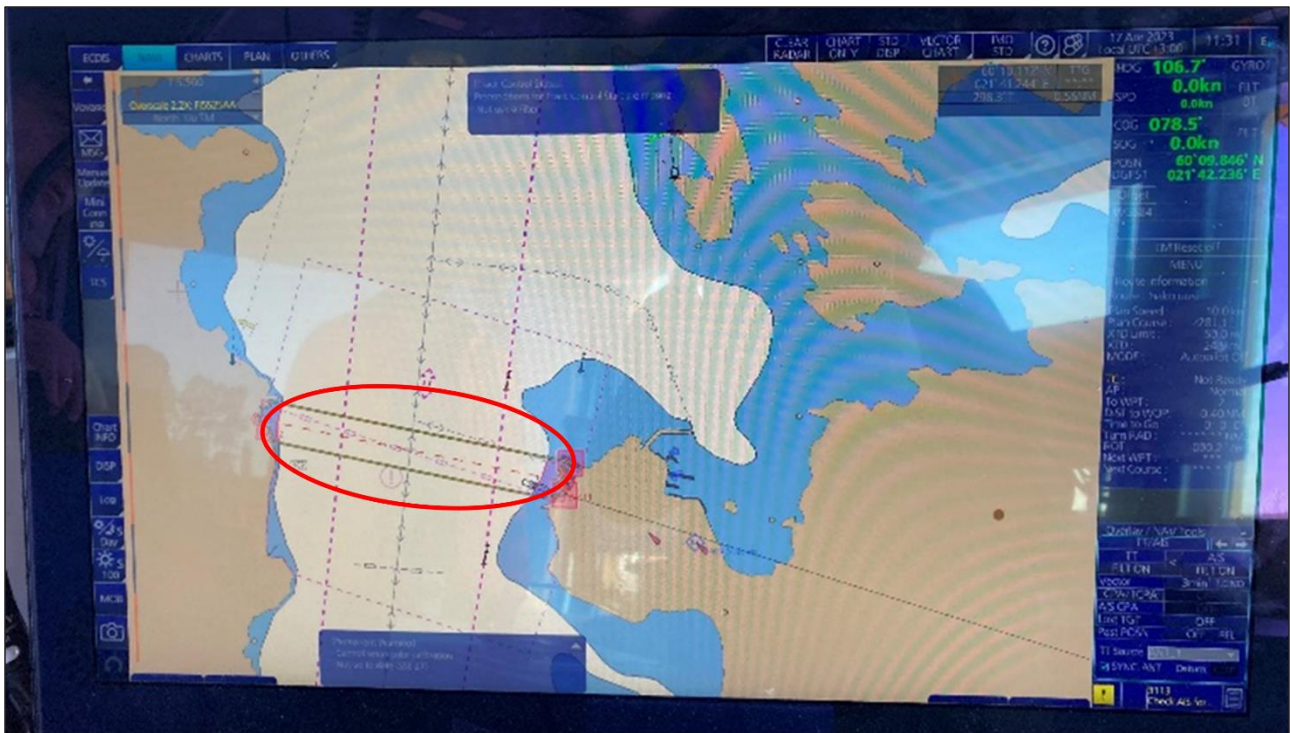
Autopilottia varten lossin L-317 reitti on tehty lossin sähköisellä karttajärjestelmällä⁵ (Furuno, kuva 15). Reitti näkyy lossin ohjaamossa myös tutkalla. Matkan alussa, lossin ollessa vielä kulturissa kiinni, valitaan reitti kuljettavan suunnan mukaan sähkökartalta. Liikkeelle lähdön jälkeen, kun lossin nopeus on noussut yli kahden solmun, voidaan autopilotti kytkeä ensin valitsemalla autopilot-moodi vetolaitteen kontrollipaneelistä (kuva 14) sekä sen jälkeen autopilotista. Autopilotti ei kuitenkaan välittömästi ota huomioon tuulta ja virtausta, ja sen vuoksi lossinkuljettaja joutuu puuttumaan ohjailuun itse tarvittaessa.

Kuva 15. Lossin L-317 ECDIS-näkymä. Lossin reitti näkyy kuvassa suorakaiteen muotoisena alueena. (Kuva: OTKES)
