# Viiden ihmisen kuolemaan johtanut tulipalo kerrostaloasunnossa Vantaan Hakunilassa 8.10.2023

Y2023-02

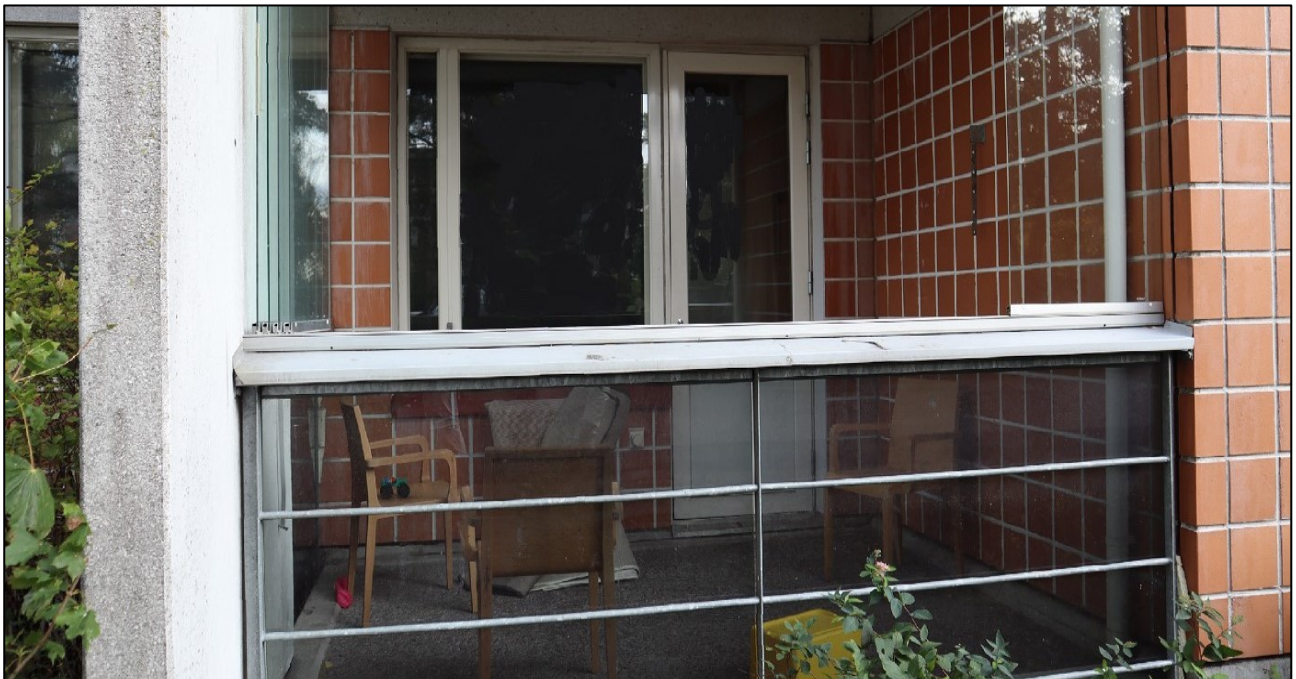
**Kuva 2.** Huoneiston varatienä oli olohuoneesta parvekkeelle johtava ovi. (Kuva: OTKES)

Huoneisto oli sisustettu siten, että parvekkeen oven edessä oli suuri sohva. Tämä häytti merkittävästi valmiutta poistua asunnosta hätätilanteessa parvekkeen oven kautta. Vanhemmat eivät olleet ymmärtäneet kerrostalojen varatiejärjestelyä eivätkä parvekkeen oven merkitystä poistumisturvallisuudelle. Äiti ei mahdollisesti ymmärtänyt savun vaarallisuutta ja nopean poistumisen välttämättömyyttä.

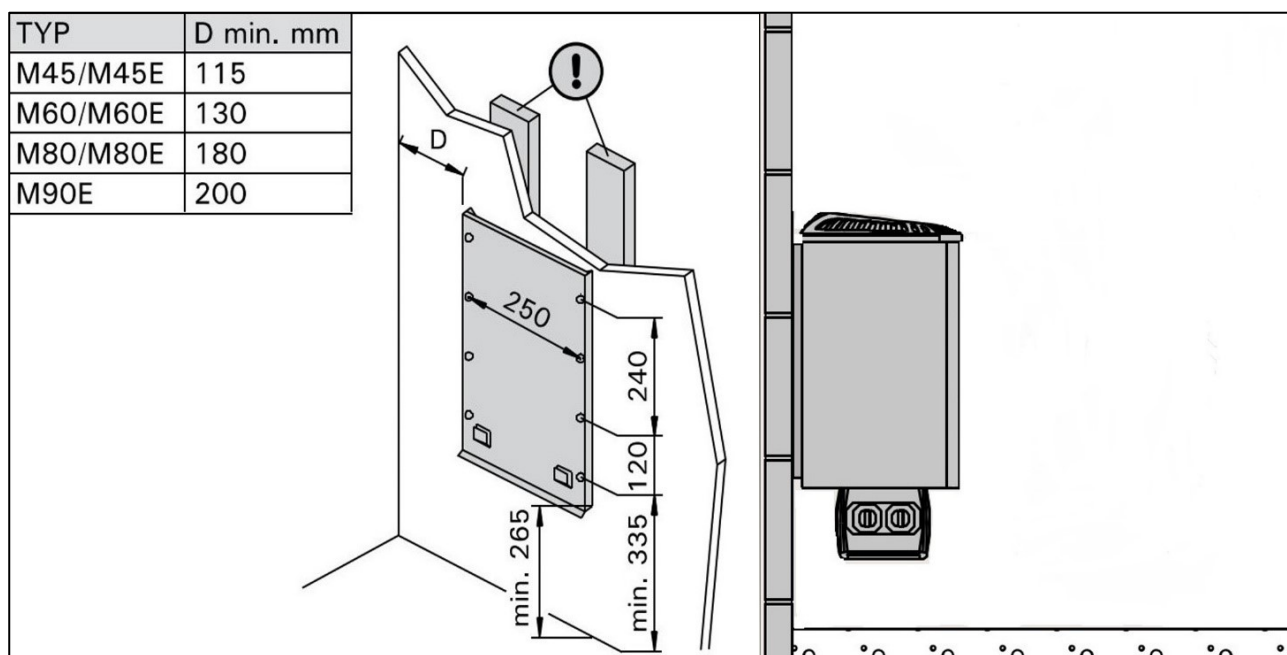
Kiukaan valmistusvuositietoa ei ollut luettavissa tyyppikilvestä palon jäljiltä. Sen valmistusvuosi oli ilmeisesti lähellä rakennuksen rakentamisvuotta. Kiuas oli teholtaan 6 kW, joka oli kiukaan käyttö- ja asennusohjeen<sup>13</sup> mukaan sopiva teho tämän kokoiseen lasiovella ja ikkunalla varustettuun saunaan. Kiuas oli asennettu käyttö- ja asennusohjeen mukaisesti.

**Kuva 5.** Kuvassa on vasemmalla asennustelineen asennusohje ja oikealla kiuas asennettuna asennustelineellä seinää. (Kuvat: Harvia)

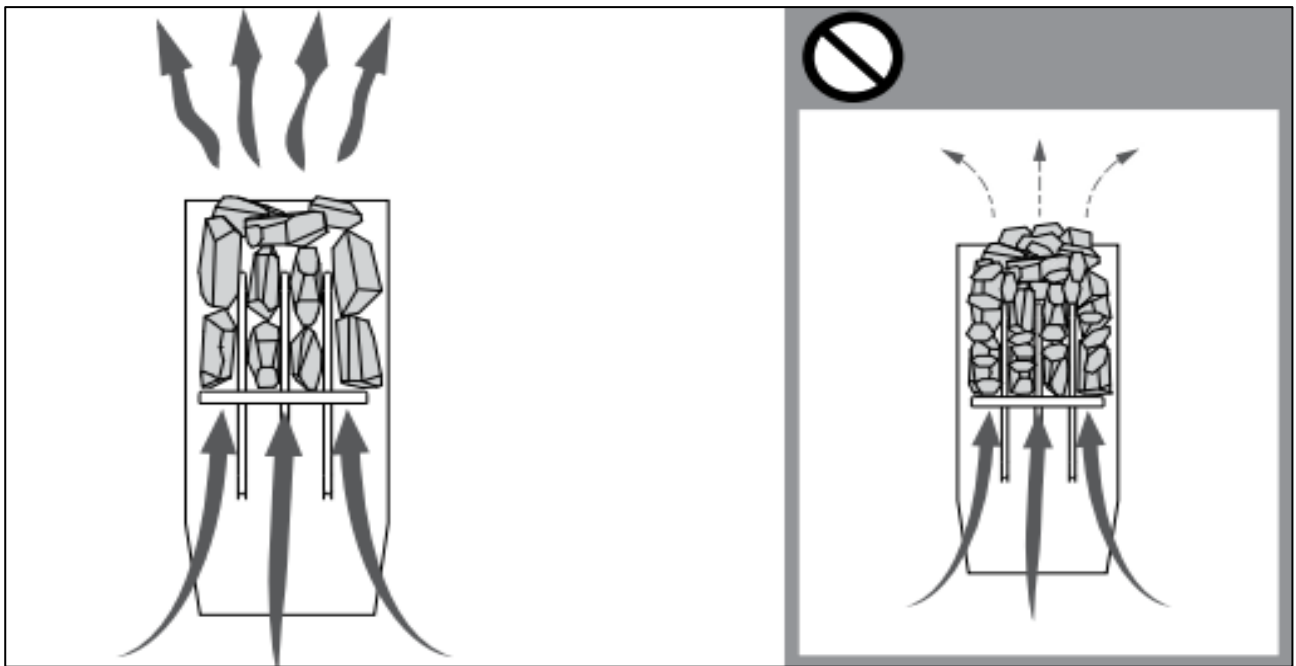
**Kuva 8.** Kiukaan käyttöohjeen mukaan kiukaan kiviä ei saa ladata liian tiiviisti, jotta ilmankierto kiukaan läpi ei estyisi. (Kuva: Harvia)

Jos kiukaan kivet on ladottu liian tiiviisti, ilmankierto kivitilan läpi heikkenee. Kiukaasta siirtyy lämpöä saunaan konvektion mukana suunniteltua vähemmän. Ilmankierron vastuksia ja kiviä jäädyttävä vaikutus heikkenee ja vastukset lämpenevät normaalia kuumemmiksi samalla sähköenergian määrällä. Lämpöä alkaa siirtyä vastuksista pois yhä enemmän johtumalla ja säteilemällä. Kivet ja kiukaan rakenne kuumentuvat ja kiukaan lämpötasapaino saavutetaan vasta aiempaa korkeammassa lämpötilassa.
