# Lossin L-317 törmäys laituriin Korppoossa 13.4.2023

M2023-01

Onnettomuustutkintakeskus päätti turvallisuustutkintalain (525/2011) 2 §:n 2 momentin nojalla tutkia 13.4.2023 Korppoossa tapahtuneen lossi L-317:n törmäyksen laituriiin.

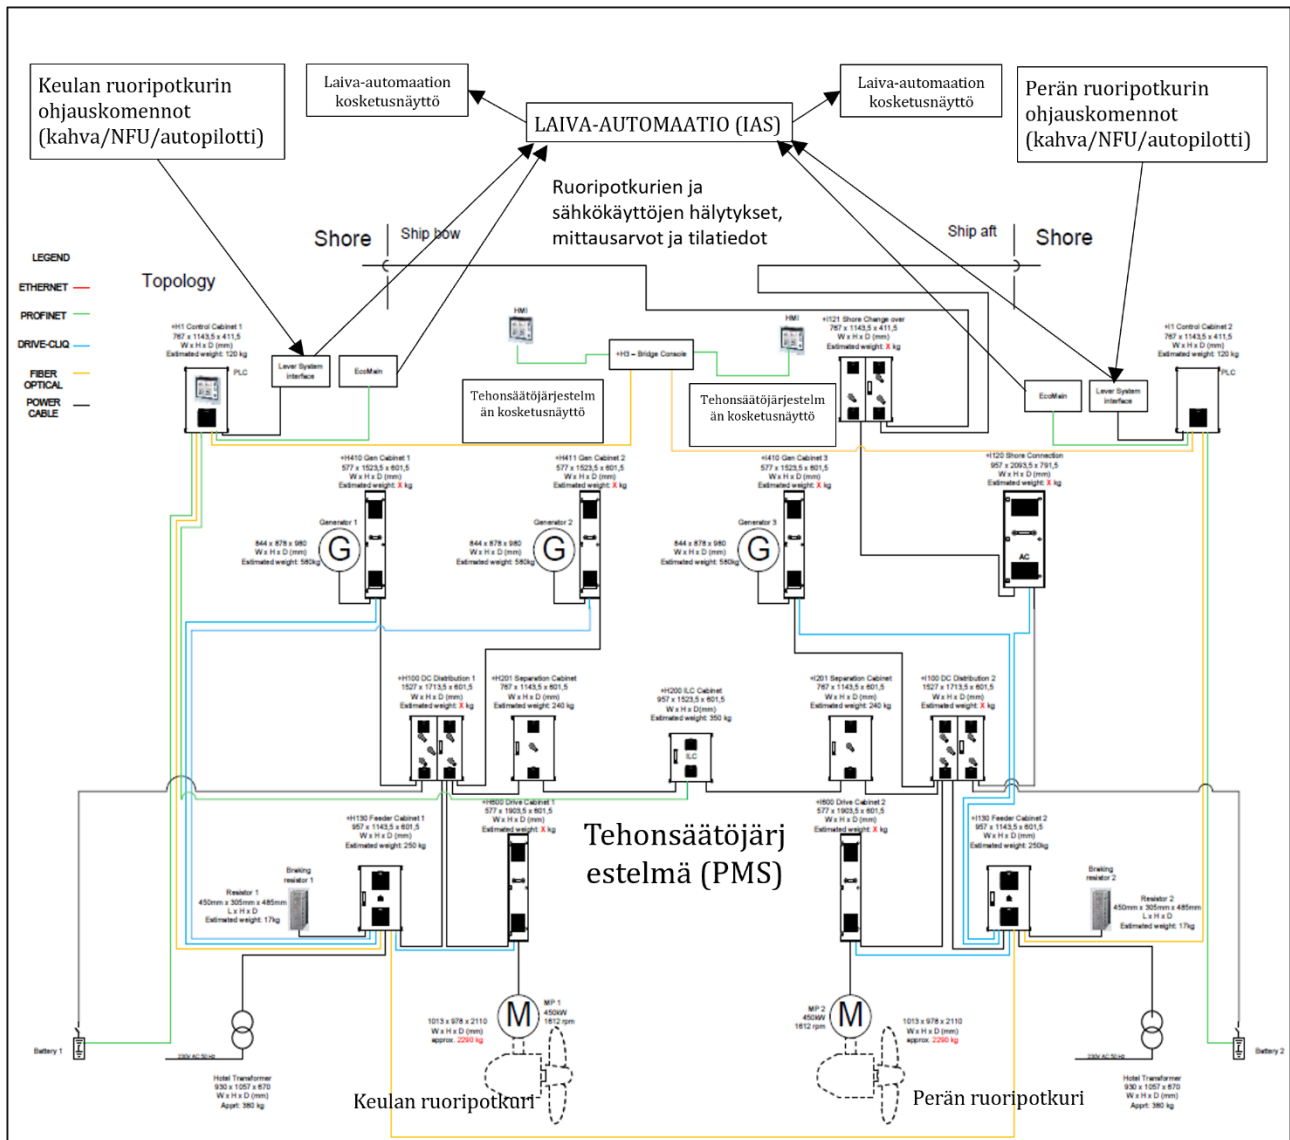
Lossin energianhallintajärjestelmä ja energiankäyttö ovat suurimmaksi osaksi automatisoituja toimintoja. Järjestelmän pääasiallisia toimittajia ovat Siemens ja Schottel. Navigointilaitteistot puolestaan ovat pääasiassa Furunon toimittamia. Lossin L-317 automaatiojärjestelmät voidaan jakaa kolmeen tasoon (kuva 6):

**Kuva 6.** Lossin L-317 automaatiojärjestelmän lohkokkaavio (Kuva: Finferries, merkinnät: OTKES).

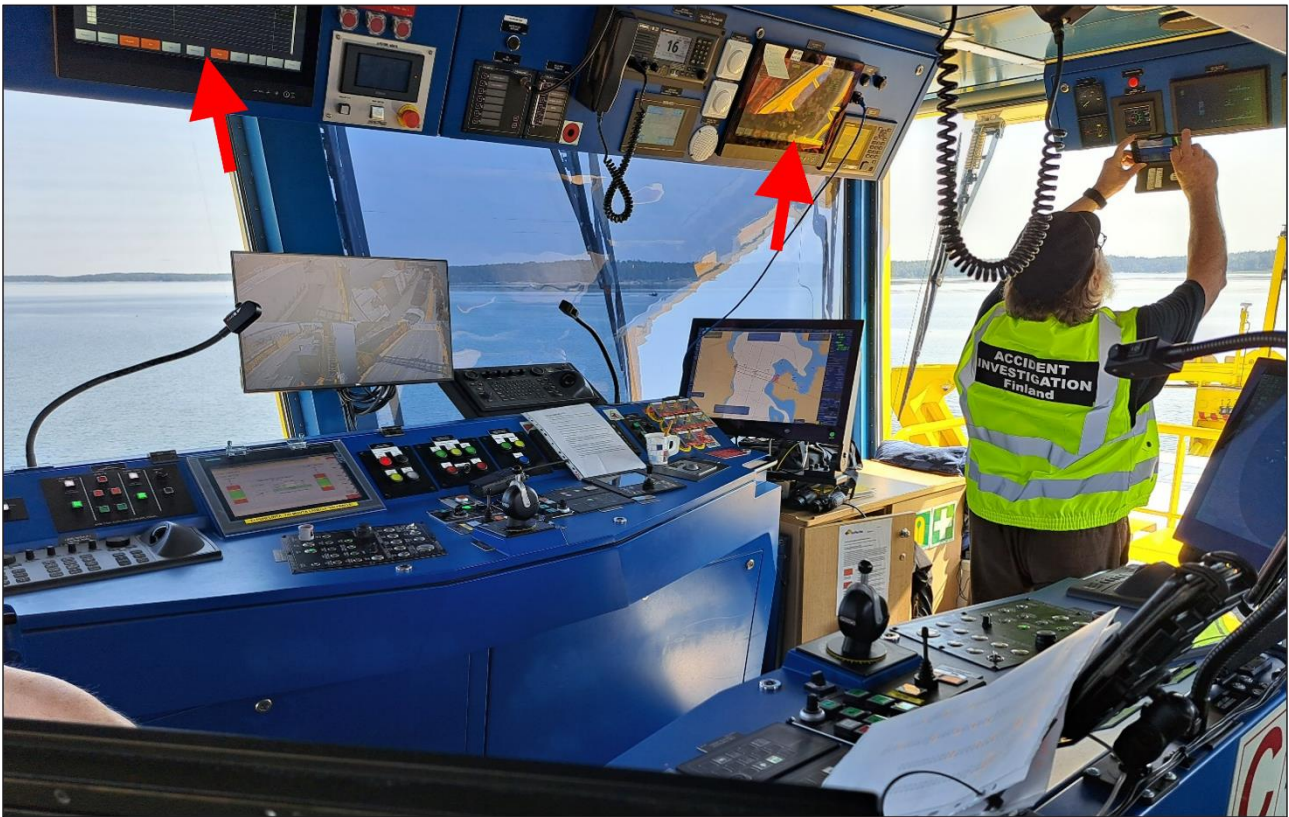
Lossin ohjaamossa koneistojärjestelmien valvonta ja ohjaus on keskitetty laiva-automaatiojärjestelmään. Järjestelmän 13-tuumaiset kosketusnäytöt on sijoitettu komentosillan yläosassa oleviin ohjauspaneelisiin (kuva 7). Näyttö on kahdennettu, eli kaikkia toimintoja voidaan ohjata ja valvoa ohjailupaikan kummallekin puolille asennetuista näytöistä. Kumpaankin näyttöön saadaan myös näkyviin kaikkien järjestelmien hälytykset. Näyttöjen grafiikan suunnittelussa on pyritty saamaan mahdollisimman paljon informaatiota yhteen ikkunaan. Näyttöjen seuraaminen ohjailijan istuimelta on hankalaa, koska näyttöjen tekstit ja symbolit ovat hyvin pieniä. Lisäksi järjestelmä tuottaa hälytyksiä monista pienistäkin tai käytännössä merkityksettömistä asioista. Hälytysääni tai hälytyksen visualisointitapa ei erottele, onko hälytys kriittinen vai ei.

**Kuva 7.** Laiva-automaation (IAS) näyttöjen sijainti nuolten osoittamana. (Kuva: OTKES)

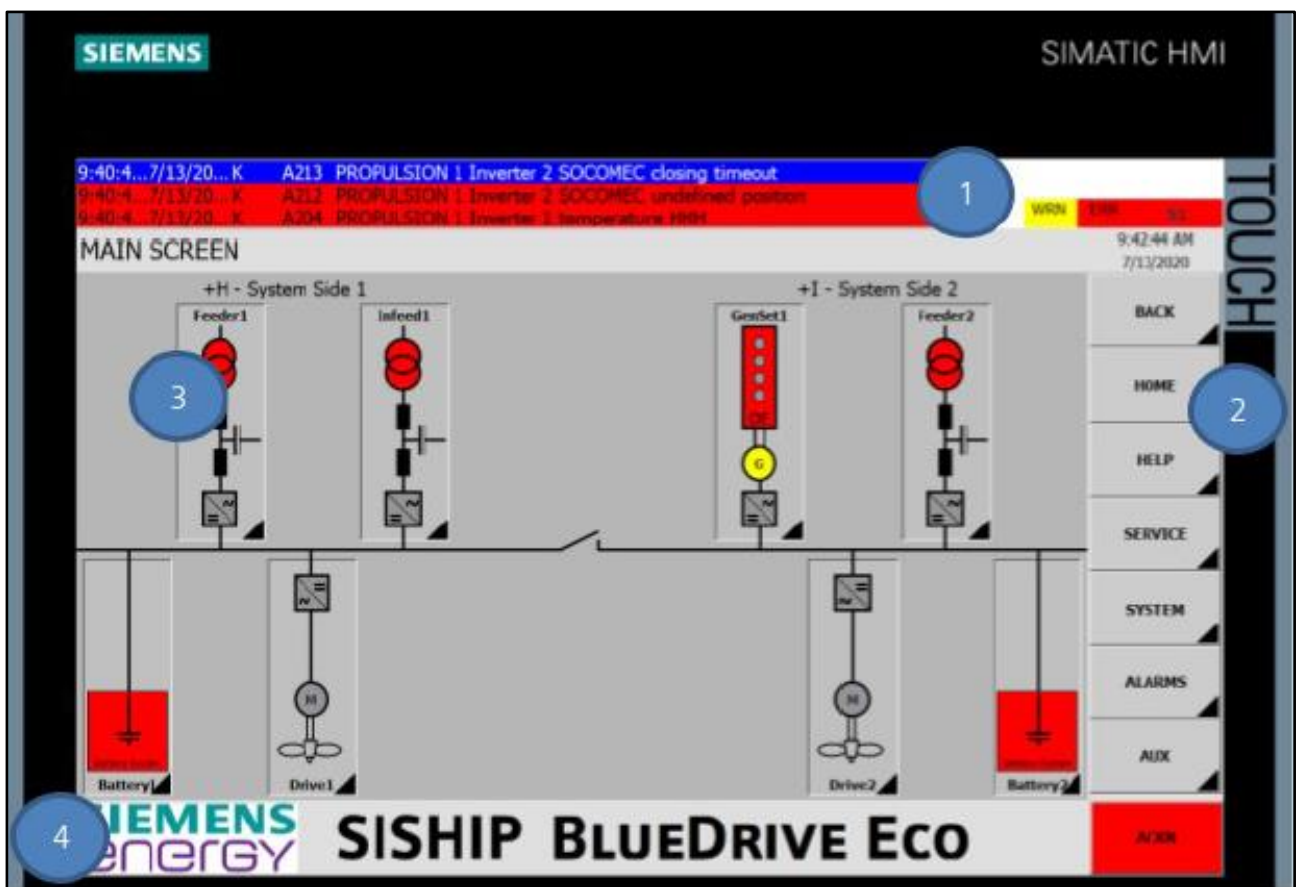
1. Päänäkymä on tarkoitettu järjestelmän yleiseen valvontaan. Tästä näkymästä ei pysty ohjaamaan järjestelmää. Värisymbolit ilmaisevat järjestelmän tilan. Painamalla kunkin kohteen kuvaketta pääsee kyseisen järjestelmän alanäkymään. Kaikki hälytykset näkyvät teksteinä näytön ylälaudassa (kuva 8, kohta 1). Hälytyksiä pääsee myös selaamaan näytön oikeassa reunassa olevan näytön valintalistan (kuva 8, kohta 2) ”ALARMS”- painikkeen kautta. Valintalista on näkyvissä kaikissa ikkunoissa.

Kuva 8. Pääikkuna Siemensin sähkökäyttöjen monitorilla. (Kuva: Finferries)

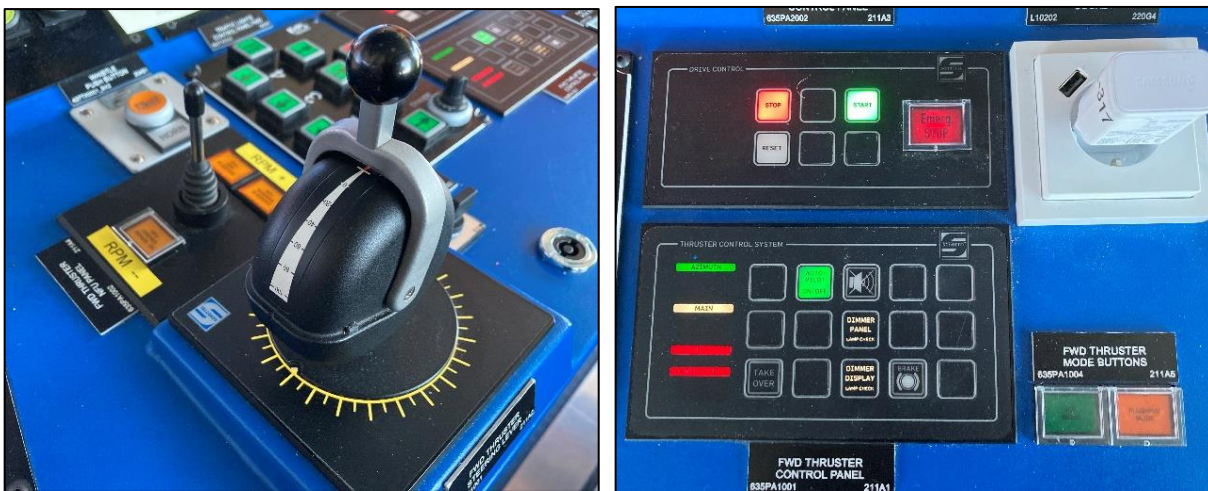
Vetolaitteen ohjauksikahvan vieressä vasemmalla on varaohjausvipu (NFU, ”joystick”). Varaohjaus kytketään päälle painamalla muovikannen alla olevaa varaohjauksen käynnistyspainiketta (kuvassa 14 keltaisen RPM-teippauksen yläpuolella), ja vetolaitetta voidaan ohjata joystick-vivulla. Molemmille vetolaitteille on omat varaohjausjärjestelmät. Varaohjausta kehoitetaan testaamaan Schottelin propulsiolaitteiden käyttöohjeen mukaan kerran viikossa.

**Kuva 14.** Vasemmanpuoleisessa kuvassa lossi L-317:n rakenteellisen keulapotkurin ohjailukahva sekä varaohjausvipu. Oikeanpuoleisessa rakenteellisen keulapotkurin ohjauspaneelit. (Kuvat: OTKES)

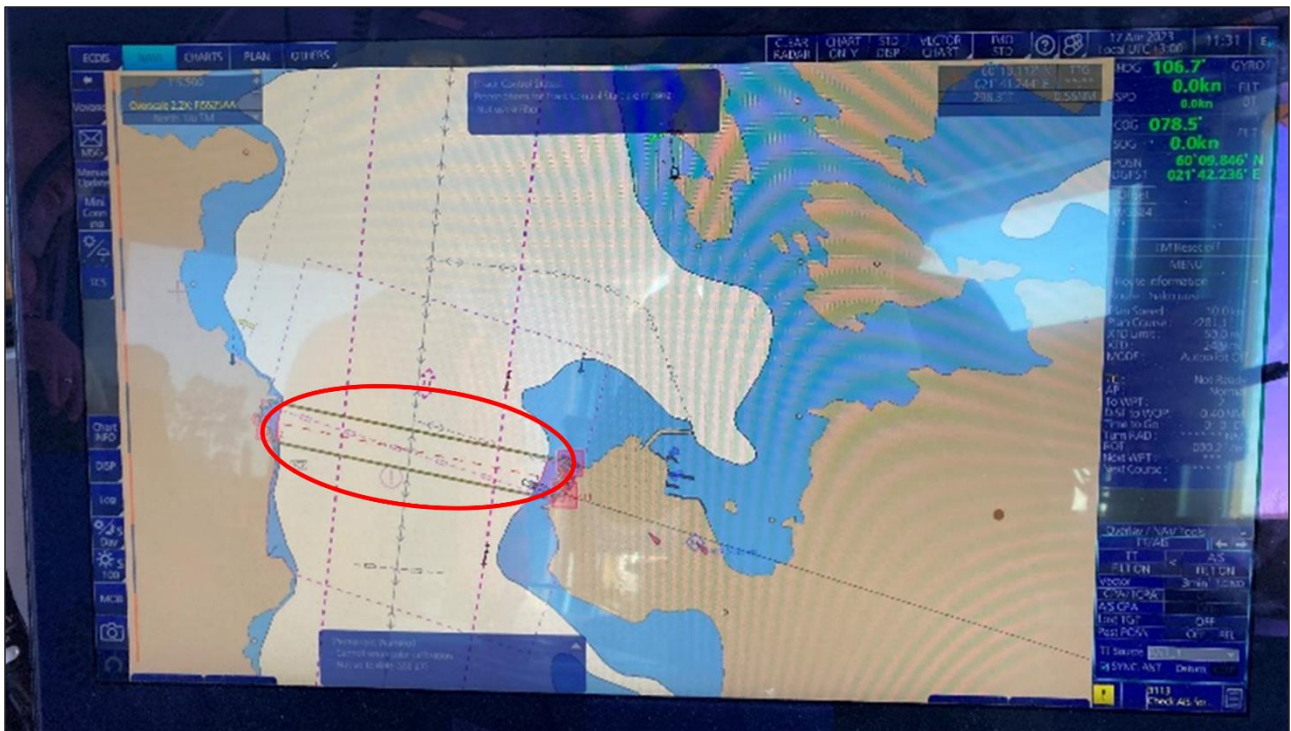
Autopilottia varten lossin L-317 reitti on tehty lossin sähköisellä karttajärjestelmällä<sup>5</sup> (Furuno, kuva 15). Reitti näkyy lossin ohjaamossa myös tutkalla. Matkan alussa, lossin ollessa vielä kulturissa kiinni, valitaan reitti kuljettavan suunnan mukaan sähkökartalta. Liikkeelle lähdön jälkeen, kun lossin nopeus on noussut yli kahden solmun, voidaan autopilotti kytkeä ensin valitsemalla autopilot-moodi vetolaitteen kontrollipaneelistä (kuva 14) sekä sen jälkeen autopilotista. Autopilotti ei kuitenkaan välittömästi ota huomioon tuulta ja virtausta, ja sen vuoksi lossinkuljettaja joutuu puuttumaan ohjailuun itse tarvittaessa.

**Kuva 15.** Lossin L-317 ECDIS-näkymä. Lossin reitti näkyy kuvassa suorakaiteen muotoisena alueena. (Kuva: OTKES)

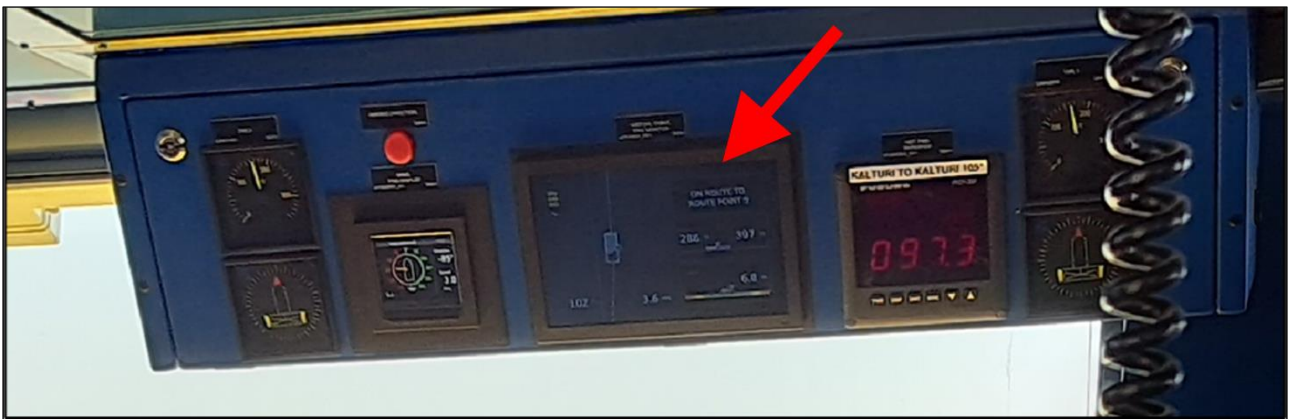
Reitillä pysymisen apuna käytetään Furunon autopilotin lisäksi Finferriesin kehittämää virtuaalivaijerijärjestelmää (kuva 16). Järjestelmän toiminta perustuu GPS-antennien avulla tehtävään paikannukseen sekä aluksen suunnan ja nopeuden mittaamiseen<sup>7</sup>. Järjestelmä on yksinkertainen ja helppokäyttöinen. Se on automaattisesti päällä ja vaihtaa kulkusuuntaa aluksen kulkusuunnan mukaan. Järjestelmä ilmoittaa liikennevalo-tyyppisten opasteiden avulla käyttäjälle, onko alus määritellyllä linjalla. Aluksen sijoittuminen linjalle ilmaistaan vihreällä värillä. Jos alus poikkeaa linjalta, näytön väri muuttuu keltaiseksi ja näytöllä näkyy nuoli, joka kertoo, mihin suuntaan alusta tulee ohjata, jotta päästään takaisin linjalle. Jos linjalta poistutaan vielä kauemmaksi, näytön väri muuttuu punaiseksi, ja järjestelmä antaa myös hälytyksen. Järjestelmän näytöt ovat sijoitettu lossille L-317 ergonomisesti hyvin ohjailijan eteen, ohjaamon ikkunan yläpuolelle, molempiin kulkusuuntiin.

**Kuva 16.** Virtuaalivaijerin näyttö (nuoli) toiminnassa L-317-lossilla. (Kuva: OTKES)
